# İSTANBUL MANASTIRLARI KAPSAMINDA BODRUM MESİH PAŞA CAMİİ KORUMA ÖNERİSİ

**YÜKSEK LİSANS TEZİ**

**EDİRNE-2019**

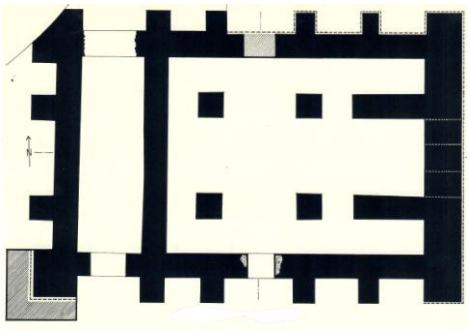
<table><tr><th colspan="2">BODRUM MESİH PAŞA CAMİİ ALTYAPI HASAR ANALİZİ</th></tr><tr><td><br>Şekil a. Bodrum Mesih Paşa Camii Altyapı Planı (Striker, 1981)</td><td><br>Şekil 1a. Galvanizli Muhdes Çatı Örtüsü (Karpuzi, 2019)</td></tr></table>

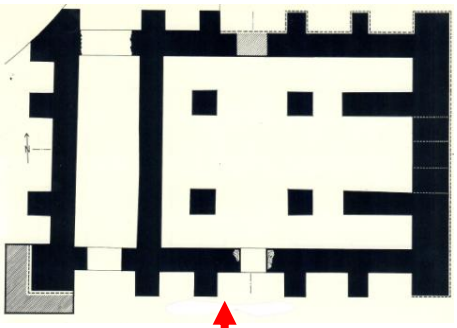
<table><tr><th colspan="2">BODRUM MESİH PAŞA CAMİİ ALTYAPI HASAR ANALİZİ</th></tr><tr><td><br>Şekil 2a. Altyapı Bahçesi Muhdes Seramik Zemin Kaplaması ve Muhdes Klima Ünitesi (Karpuzi, 2019)</td><td><br>Şekil a. Bodrum Mesih Paşa Camii Altyapı Planı (Striker, 1981)</td></tr></table>

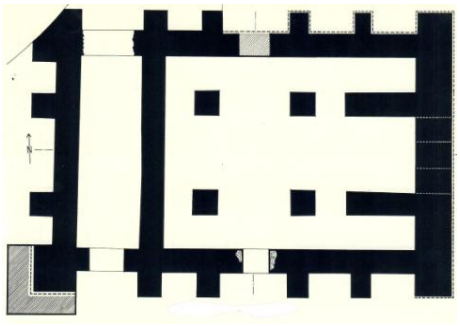
<table><tr><th colspan="2">BODRUM MESİH PAŞA CAMİİ ALTYAPI HASAR ANALİZİ</th></tr><tr><td><br>Şekil a. Bodrum Mesih Paşa Camii Altyapı Planı (Striker, 1981)</td><td><br>Şekil 3a. Altyapı Bahçesinde Bulunan Muhdes Elemanlar (Karpuzi, 2019)</td></tr></table>

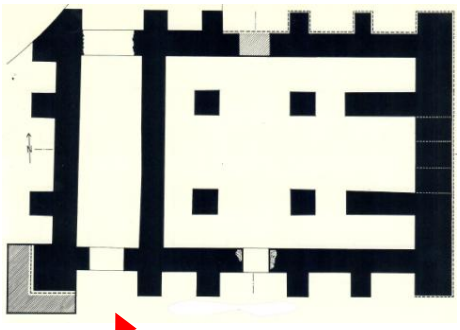
Alt yapıya giriş güney cephesinde bulunan muhdes demir kapı ile sağlanmaktadır. 1965 yılında gerçekleştirilen restorasyondan sonra bu konumda bulunan kapı on yıl önce cemaat arasında toplanan para ile günümüz demir kapısı ile yenilenmiştir (Şekil 6.3.1.1.5.). Muhdes demir kapının üzerinde özgün formada ancak yine ahşap görünümlü pvc pencere bulunmaktadır. Altyapının zemin kotu altyapı bahçesinin zemin kotundan farklı olarak daha alçaktadır. Giriş kapısından sonra altyapı narteksine beş basamaklı mermer kaplamalı merdiven ile ulaşılmaktadır (Şekil 6.3.1.1.6.).

**Şekil 5a.** Altyapı Güney Cephesi Muhdes Demir Kapısı (Karpuzi, 2019)

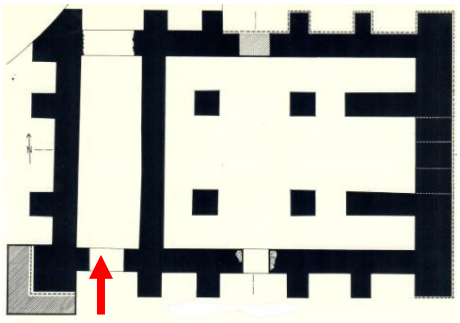
**Şekil 7a.** Altyapı Narteksine İnilen Mermer Kaplamalı Muhdes Betonarme Merdiven (Karpuzi, 2019)

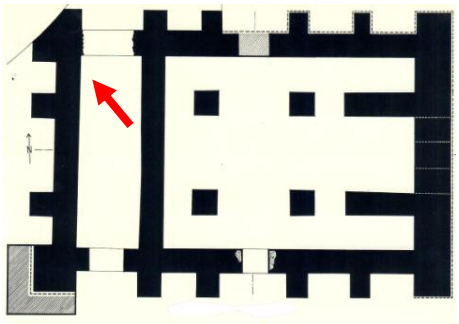
**Şekil 8a.** Altyapı Narteks Duvarında Nemlenme Nedeni ile Görülen Boya Dökülmesi (Karpuzi, 2019)

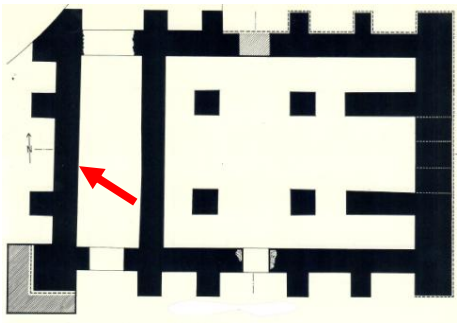
**Şekil 9a.** Altyapı Duvarlarında Muhdes Asma Tipi Aydınlatma Elemanı (Karpuzi, 2019)

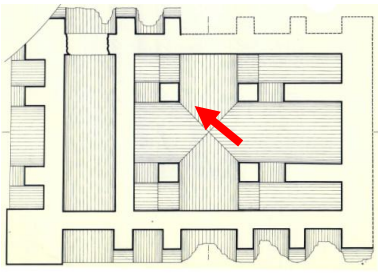
**Şekil 12a.** Altyapı Mermer Sütun Başlığında Çatlak (Karpuzi, 2019)

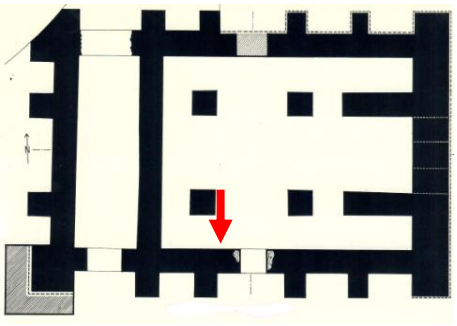
**Şekil 14a.** Altyapı Güney Duvarı Muhdes Elektrik Panosu ve Aplikler (Karpuzi, 2019)

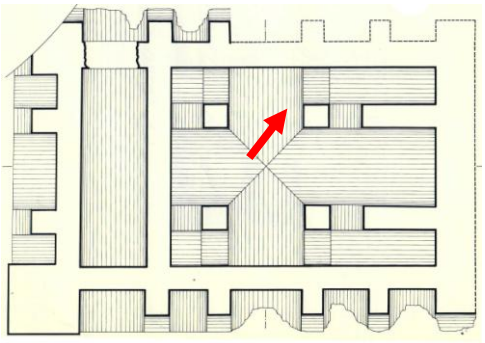
Kuzey duvarı üzerinde sadece kemerli bir niş günümüze ulaşmıştır. Ancak duvar üzerinde yapılacak incelemeler sonucunda bu nişin bir pencere boşluğu olup olmadığının tespit edilmesi mümkündür. Altyapının hem güney hem de kuzey duvarları üzerinde nem ve rutubet kaynaklı sıva çatlamaları ve boya dökülmeleri yoğun oranda görülmektedir. Altyapının kuzey duvarı üzerinde aydınlatma üniteleri dışında muhdes elemanlar görülmemektedir. Ancak duvar izleri takip edildiğinde kuzey duvarı üzerinde bulunan izler pencere boşluğunun daha sonraki dönemlerde kapatıldığı ve üzerinin sıvandığı düşündürmektedir.

**Şekil 15a.** Altyapı Kuzey Duvarı Doldurularak Kapatılmış Pencere Boşluğunun Sadece Küçük Bir Kısmı Niş Olarak Günümüze Ulaşmıştır (Karpuzi, 2019)

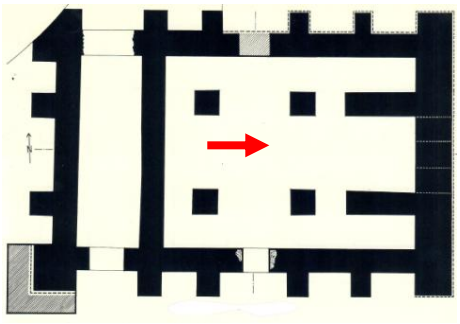
**Şekil 17a.** Bodrum Mesih Paşa Camii Bodrum Kat Doğu Apsisi Hasarları (Karpuzi, 2019)

Naos doğu duvarı üzerinde yer alan apsislerde meydana gelmiş hasarlar onarılmalıdır. Orta apsis kuzey duvar çıkıntısında yer alan Meryem Ana freski uzmanlar tarafından restore edilerek koruma altına alınmalı ve sergilenmelidir. Yine doğu duvarı üzerinde yer alan kuzey ve güney apsislerinin ön kısımlarında bulunan muhdes ahşap kapılar kaldırılmalı ve mekânda homojenlik sağlanmalıdır.

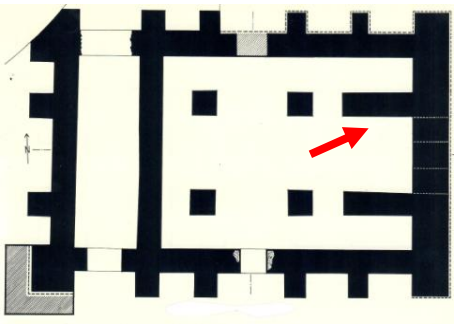
**Şekil 18a.** Bodrum Mesih Paşa Camii Bodrum Kat Meryem Ana Freskinin Mevcut Hali (Karpuzi, 2019)

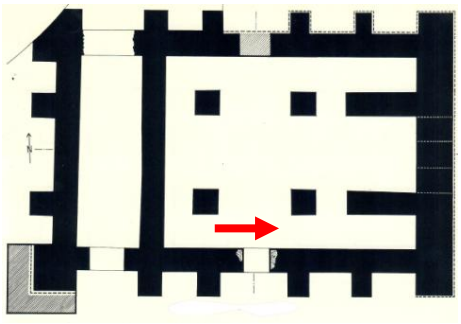
**Şekil 19a.** Altyapı Güney Apsisinin Kapatıldığı Muhdes Ahşap Kapı (Karpuzi, 2019)

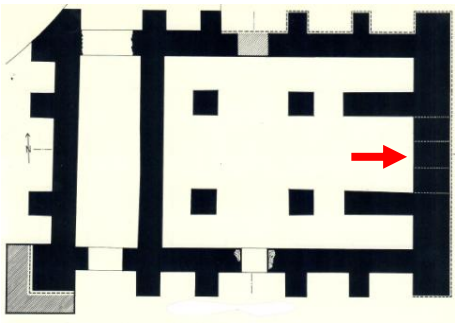
**Şekil 21a.** Altyapı Orta Apsisin Sonradan Kapatılmış Penceresi (Karpuzi, 2019)

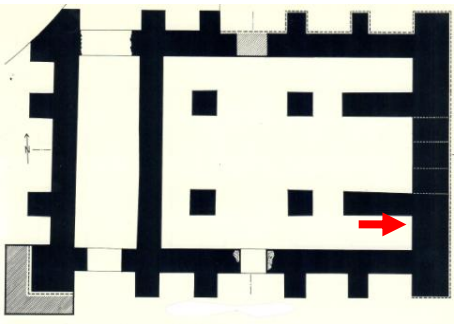
**Şekil 22a.** Altyapı Güney Apsisinin Rutubet Kaynaklı Sıva Dökülmesi (Karpuzi, 2019)

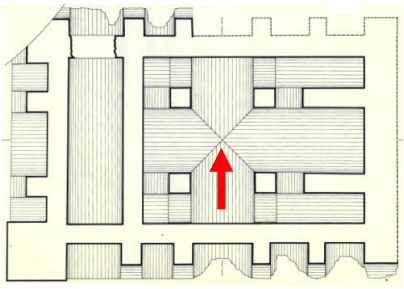
**Şekil 23a.** Altyapı Naos Çapraz Tonozunun Üzerinde Görülen Boya Dökülmeleri (Karpuzi, 2019)

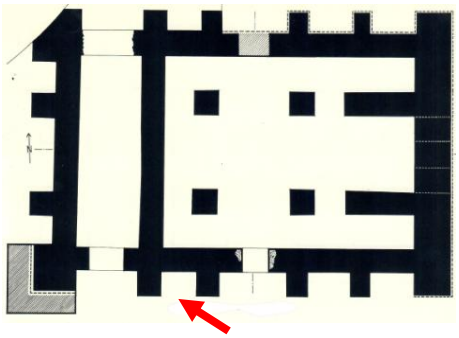
**Şekil 24a.** Altyapı Güney Cephesinde Görülen Boya Dökülmeleri (Karpuzi, 2019)

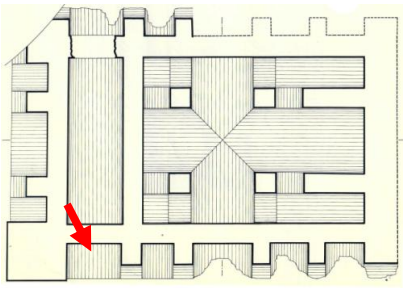
**Şekil 25a.** Altyapı Güney Cephesinde Giriş Kemerinde Görülen Boya Dökülmeleri (Karpuzi, 2019)

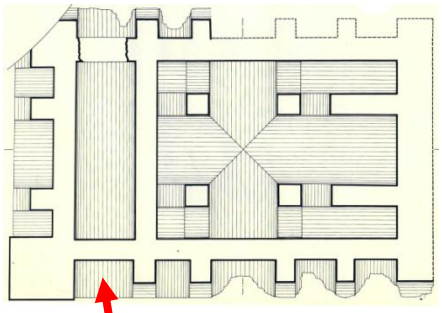
**Şekil 26a.** Altyapı Güney Cephesinde Giriş Kısmında Görülen Boya Dökülmeleri (Karpuzi, 2019)

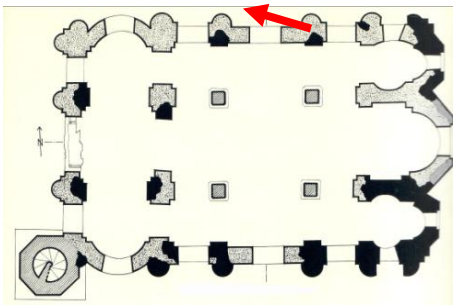
**Şekil 27a.** Altyapı Kuzey Cephesine Bitişik Muhdes Tuvalet Yapısı (Karpuzi, 2019)

Güney cephesinde tamamen görebildiğimiz ancak diğer cephelerde bitişik yeni yapılaşma nedeni ile göremediğimiz cephe koridorlarını taşıyan altyapı beşik kemerleri kuzey cephesinde de görülebilmektedir. Tuvalet yapısının bitişik olarak yapıldığı kuzey cephe kemerleri yoğun nem ve sudan dolayı oldukça kötü durumdadır. Kemer açıklıkları iç mekânda betonarme dolgu ile doldurulmuştur. Altyapı kirpi saçaklarının üzerine betonarme duvar ve pvc pencereler koyularak tuvalet yapısı tamamlanmıştır. Altyapı cephesinde ciddi renk değişimleri ve hasarlar söz konusudur.

Yapının batı, doğu ve kuzey cephelerinde yapıya bitişik olarak uygulanan muhdes yapılar kaldırılmalıdır. Muhdes yapıların kaldırılması ile açığa çıkacak beden duvarları meydana gelmiş hasarlar tespit edildikten sonra uzmanların kontrolünde malzeme raporları sonuçlarına göre müdahale edilmelidir. Cephelerde meydana gelmiş mikrobiyolojik patına, kararma ve bitkilenmeler uygun mekanik ve kimyasal yöntemler kullanılarak temizlenmelidir. Narteks kuzey duvarında bulunan özgün kapının açılması ile sarnıç ve altyapı arasında homojen bir geçiş sağlanacaktır. Bu şekilde iki yapının birbirini fonksiyon anlamında güçlendirmesi mümkün olacaktır. Güney cephesinde bulunan bahçe başta olmak üzere iç mekânda, apsislerde bulunan tüm muhdes elemanlar kaldırılmalı ve yapıya zarar vermesine engel olunmalıdır.

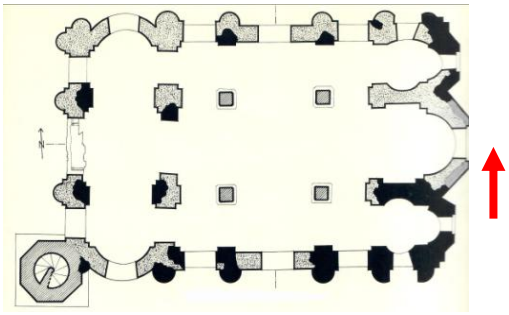
**Şekil 29a.** Altyapı Doğu Cephesinde Muhdes Yapının Meydana Getirdiği Teras ve Muhdes Korkuluklar (Karpuzi, 2019)

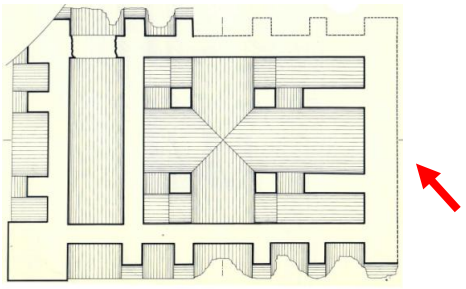
**Şekil 30a.** Altyapı Doğu Cephesinde Bulunan Muhdes Merdiven (Karpuzi, 2019)

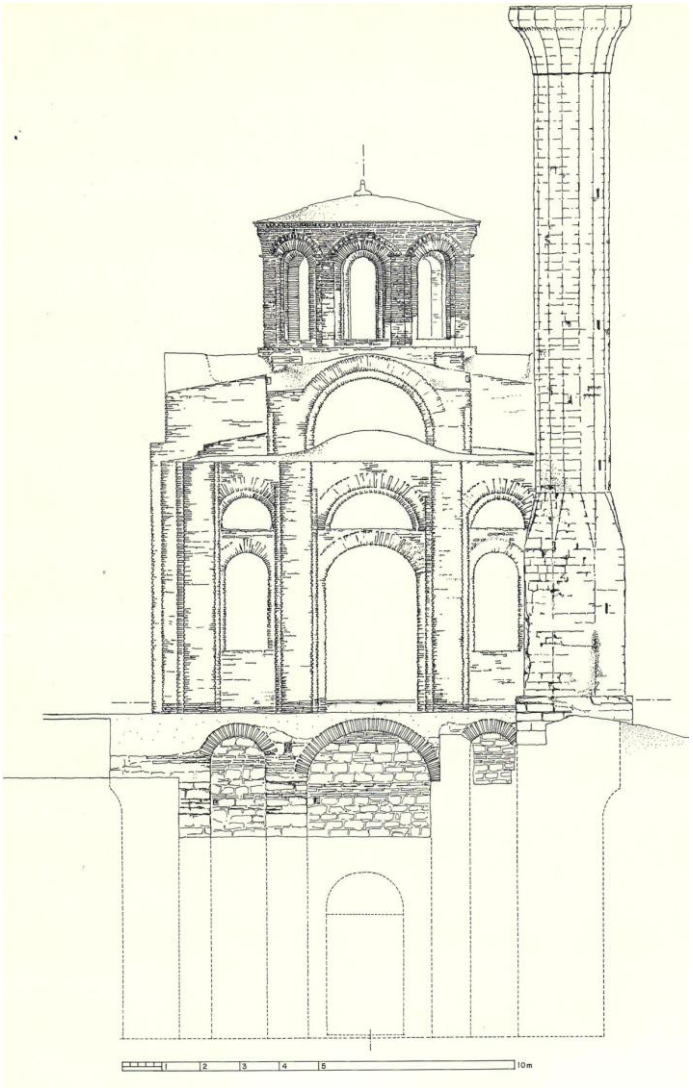
**Şekil 6.3.1.2.25.** Bodrum Mesih Paşa Camii Batı Cephesi (Karpuzi, 2019)

Payandaların üzerinde renk kararmaları görülse de koruma altında olması nedeni ile batı cephesi diğer cephelere oranla daha iyi durumdadır. Ana giriş kapısının sağ ve sol tarafında bulunan pencereler muhdes pvc malzemeden imal edilmiştir (Şekil 6.3.1.2.27.).

Pvc pencerelerin önünde muhdes ahşap dekoratif çerçeveler bulunmaktadır. Batı cephesi, ayakkabı dolabı olarak yapılmış muhdes ahşap dolaplar tarafından ciddi oranda kapatılmaktadır. Giriş kapısı çevresine uygulanmış mermer söve muhdestir ve duvar örgüsüne zarar vermektedir. Batı cephesinin orta hizasında kadınlar mahfiline denk gelen kısmında bulunan pencereler ise beşik kemerli pencerelerdir. Dış ortama açılmayan bu pencereler muhdes ahşap dekoratif çerçevelerden meydana gelip pvc malzeme içermemektedir. Batı cephesinde bulunan kirpi saçakları genel olarak iyi durumda olup yüzey kararmaları görülmektedir. Batı cephesinde haç kolunun oluşturduğu kemerli cephe yüzeyi horasan harçlı sıva ile sıvanmıştır.

Batı cephesinin güney ve kuzey kısımlarında bulunan muhdes pvc pencereler ve muhdes ahşap çerçeveler kaldırılmalıdır. Yapı tipolojisine uygun özgün detaylar ve özgün malzemeler kullanılarak imal edilmiş ahşap pencerelerin kullanılması daha doğru bir sonuca ulaştıracaktır. Yine batı cephesi duvar örgüsünde ve payandalarda meydana gelmiş renk değişimleri ve hasarlar tespit edildikten sonra malzeme analizleri sonuçlarına bağlı olarak belirlenecek yöntemler kullanılarak onarılmalıdır. Son cemaat mahalline ait olan tüm ahşap duvar kaplamaları ve ahşap pencereler muhdes elemanlar olmaları nedeni ile kaldırılmalıdır. Batı cephe cidarına monte edilmiş muhdes klima üniteleri ve ahşap kaplamalar kaldırılmalıdır. Yapının narteks olarak tanımlayabileceğimiz giriş bölümünün sol yani kuzey tarafında kadınlar mahfiline çıkan ahşap bir merdiven bulunmaktadır.

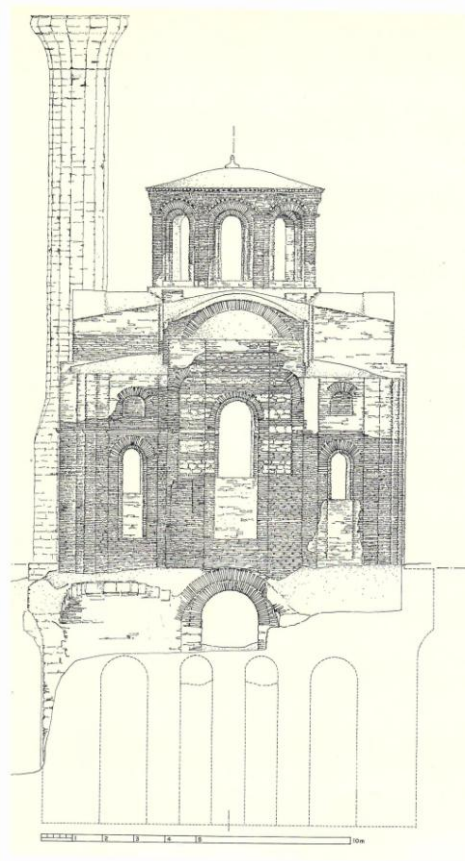
**Şekil 6.3.1.2.31.** Bodrum Mesih Paşa Camii Doğu Cephesi (Karpuzi, 2019)

Altyapı cephe düzeni, cepheye bitişik olarak inşa edilmiş tek katlı yapı nedeniyle kısmi olarak algılansa da kısmi olarak görülmemektedir. Yine diğer cephelerde olduğu gibi doğu cephesinde bulunan cephe koridoru altyapının beşik kemerleri tarafından taşınmaktadır. Tek katlı yeni yapının inşa edilmesi ile birlikte bu yapı doğu cephesinde teras görevi üstlenmiştir. Altyapı cephesinde bulunan dört adet beşik kemerin iki tanesi yeni yapılaşma nedeni ile kapatılırken iki tanesi de dışarıdan tespit edilebilmektedir.

Altyapı kemerleri muhdes tuğla duvar ile doldurularak kapatılmıştır. Doğu cephesinin cephe koridoru kumlu membran ile örtülmüştür. Doğu cephesinin alt sınırlarından başlayarak tüm teras boyunca örtülmüş membran yapının yağmur ve çevre sularına karşı yalıtılması amacı ile uygulanmış niteliksiz bir müdahaledir. Böyle bir uygulamanın yapılması yapının yalıtım ve drenaj ile ilgili ciddi sorunlarının olduğunu göstermektedir. Yapıya yapılacak müdahaleler arasında yalıtım ve drenaj konusu dikkatli olunması gereken konuların başında yer almaktadır. Doğu cephesinin ön kısmı muhdes demir korkuluklar ile sınırlandırılmıştır. Meydana gelmiş hasarlar başlığı altında incelediğinde doğu cephesi yüzeysel kararma ve duvar dolgusunun en fazla görüldüğü cephe olarak ifade edilebilir. Bunun yanı sıra duvar örgüsünde yüzey kaybı ve azda olsa birim eleman kaybının meydana geldiği açıktır. Apsis pencerelerinin kapatılması amacıyla örülmüş duvarlar cephe dokusuna zarar vermiş muhdes uygulamadır. Derz boşalmaları ve duvar çatlakları da doğu cephesinde görülen diğer sorunlar arasında yer almaktadır.

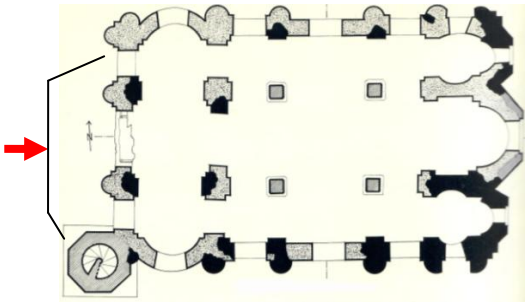
**Şekil 4b.** Camii Batı Terası Üzerinde Yer Alan Diğer Muhdes Yapılar (Karpuzi, 2019)

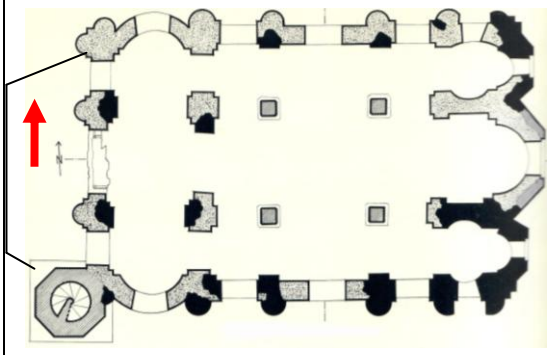
**Şekil 7b.** Ahşap ile Kaplanmış Minare Kapısı (Karpuzi, 2019)

Son cemaat mahallinin güney tarafında bulunan ahşap kaplamalı minare kapısı özgün kapı ile değiştirilmelidir. Minare merdiveni ve beden duvarlarında meydana gelen hasarlar tespit edildikten sonra uygun yöntemler kullanılarak onarılmalıdır.

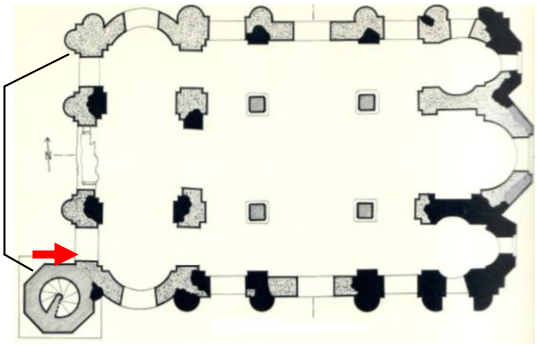
**Şekil 9b.** Kadınlar Mahfili Ahşap Kaplama ile Kapatılmış Cephe Özgün Duvarı ve Muhdes Klima Ünitesi (Karpuzi, 2019)

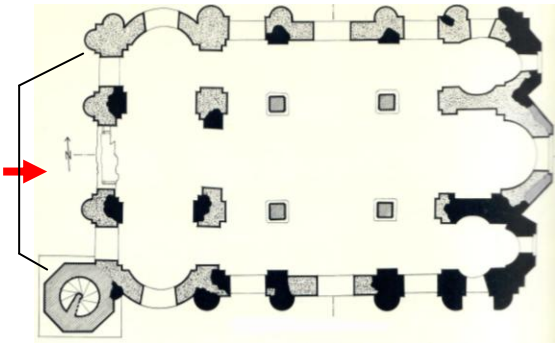
**Şekil 10b.** Son Cemaat Mahalli Batı Cephesi Ahşap Dolap Arkasında Kalmış Ahşap Çerçeveli Pencere (Karpuzi, 2019)

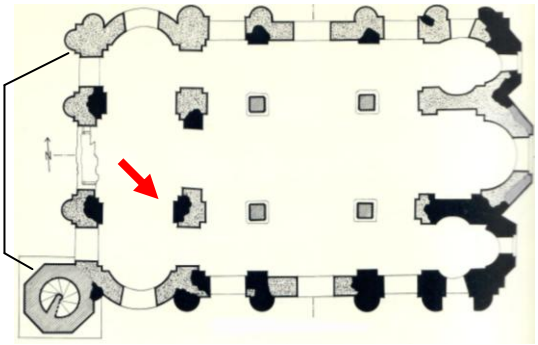
**Şekil 12b.** Narteks Bölümünde Yer Alan Kadınlar Mahali Ahşap Döşemesi (Karpuzi, 2019)

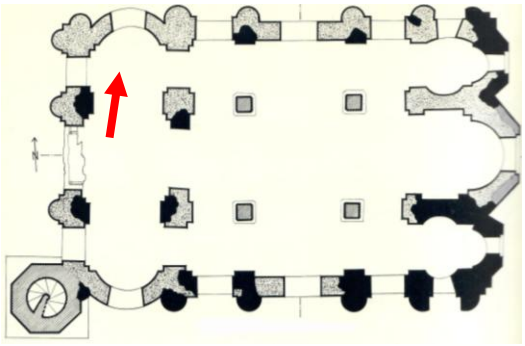
**Şekil 13b.** Kadınlar Mahfiline Çıkan Muhdes Ahşap Merdiven (Karpuzi, 2019)

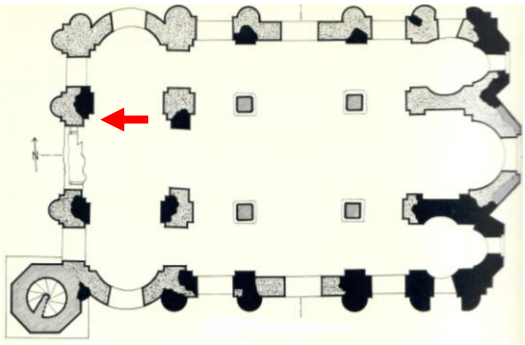
**Şekil 16b.** Narteks Batı Cephesinin Güney Kısmında Bulunan Muhdes Pvc Pencere ve Özgün Duvar Oyularak Açılmış Elektrik Kutusu (Karpuzi, 2019)

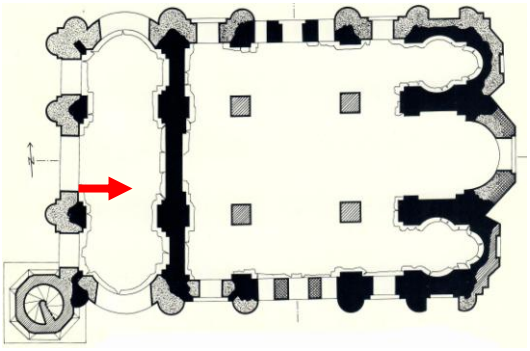
**Şekil 19b.** Kadınlar Mahfilinin Narteks Kemerli Kapı Bölümlerinde Bulunan Muhdes Ahşap Korkuluklar (Karpuzi, 2019)

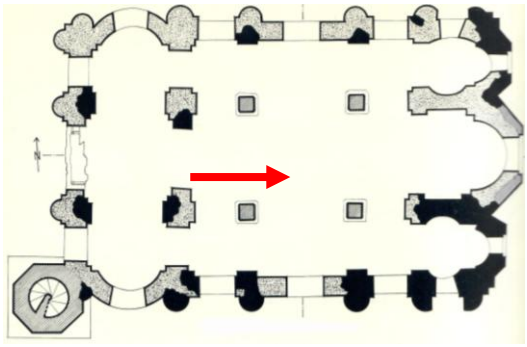
**Şekil 22b.** Narteks Doğu Duvarı Üzerine Monte Edilmiş Muhdes Eleman (Karpuzi, 2019)

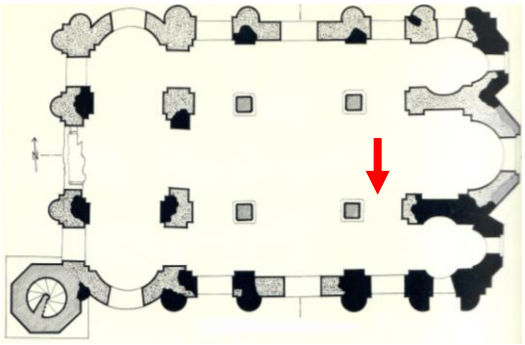
**Şekil 25b.** Estetik Değeri Olmayan Muhdes Ahşap Vaaz Kürsüsü (Karpuzi, 2019)

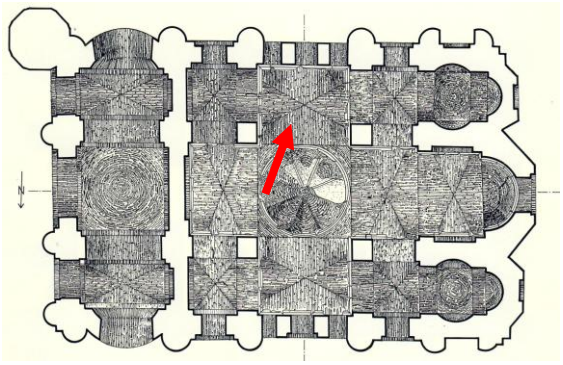
**Şekil 30b.** Muhdes Mermer Denizlikler (Karpuzi, 2019)

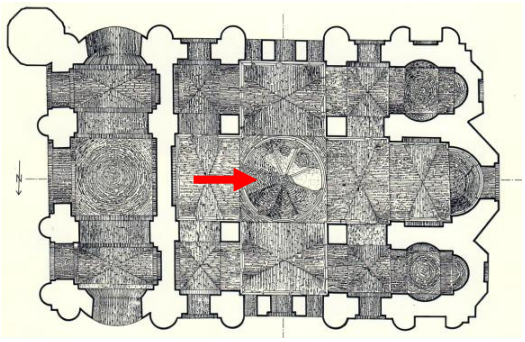
**Şekil 31b.** Ana Kubbe ve Çapraz Tonozlarda Muhdes Kalemişi Uygulaması (Karpuzi, 2019)

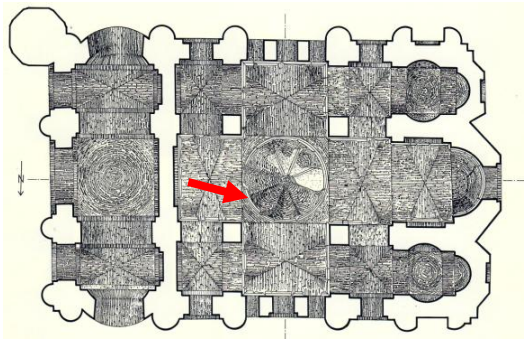
**Şekil 32b.** Tavan Muhdes Kalemişi Uygulaması (Karpuzi, 2019)

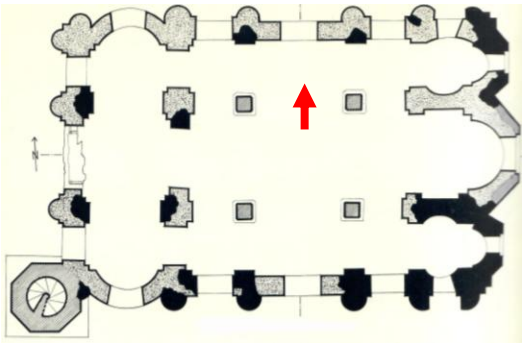
**Şekil 33b.** Muhdes Aydınlatma Ünitesi (Karpuzi, 2019)

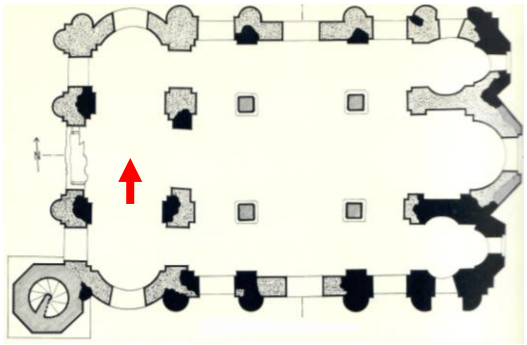
**Şekil 34b.** Kuzey Cephesi Muhdes Pvc Pencereleri ve Ahşap Çerçeveleri (Karpuzi, 2019)

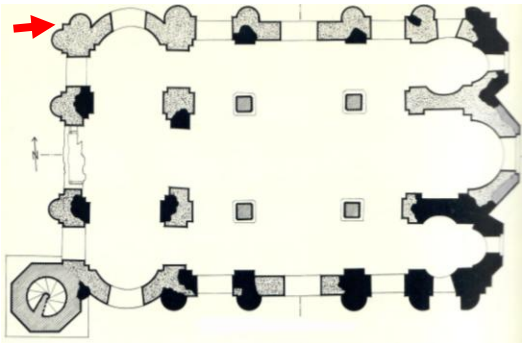
**Şekil 37b.** Batı Cephesini Tamamen Kapatan Ahşap Son Cemaat Mahali ve Muhdes Branda (Karpuzi, 2019)

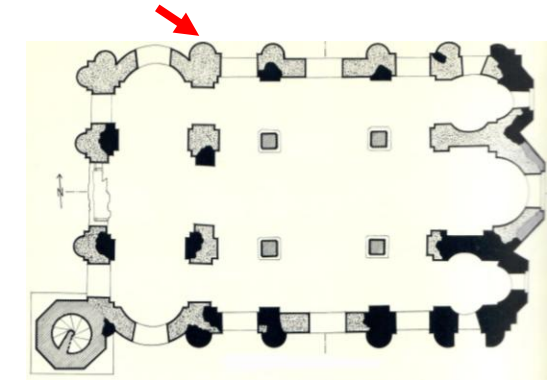
**Şekil 38b.** Kuzey Cephesine Geçiş Sağlayan Muhdes Demir Kapı (Karpuzi, 2019)

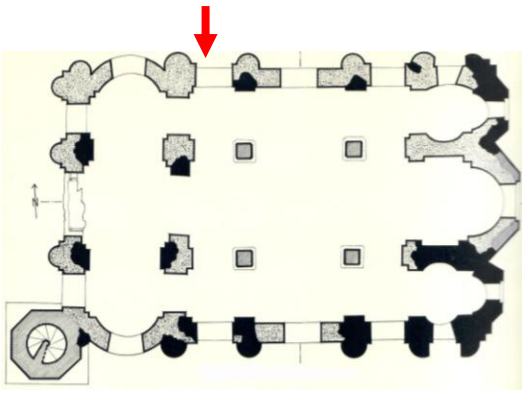
**Şekil 39b.** Kuzey Cephe Yüzeyinde Meydana Gelmiş Bitkilenme ve Yüzey Kararması (Karpuzi, 2019)

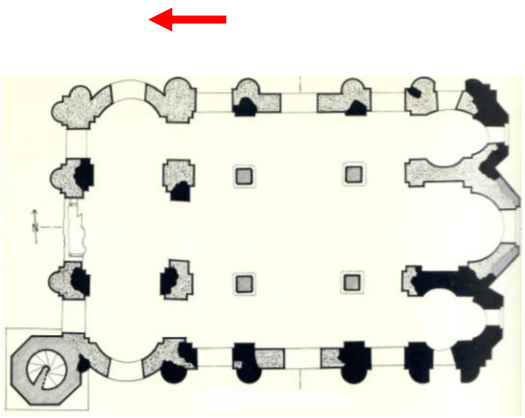
**Şekil 40b.** Cephe Muhdes Ahşap Pencereleri (Karpuzi, 2019)

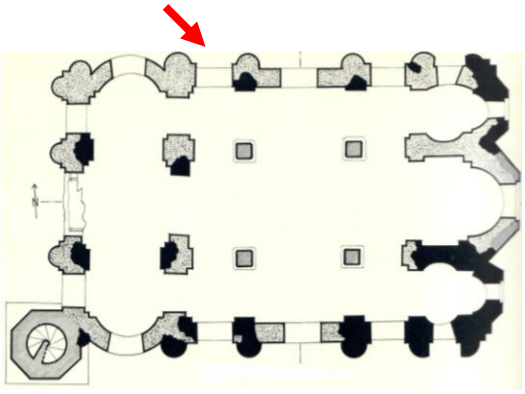
**Şekil 42b.** Kuzey Cephesinde Meydana Gelmiş Silme Çatlakları (Karrpuzi, 2019)

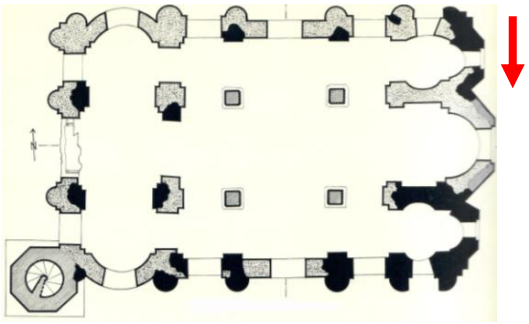
**Şekil 43b.** Kuzey Cephesi Koridorunda Uygulanmış Muhdes Zemin Kaplaması (Karrpuzi, 2019

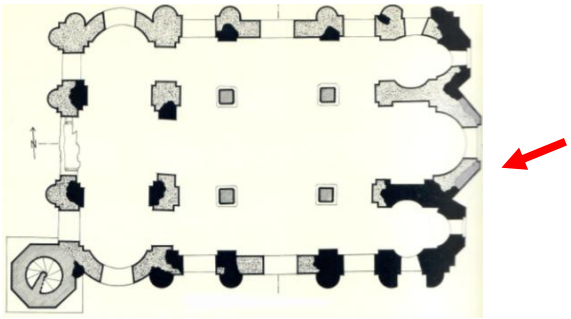
**Şekil 44b.** Doğu Cephesine Bitişik Muhdes Yapı (Karrpuzi, 2019)

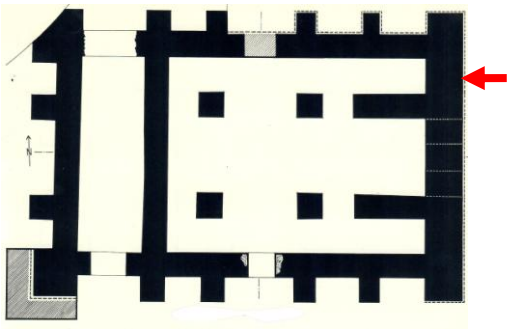
**Şekil 45b.** Doğu Cephesine Bitişik Muhdes Yapı Kaynaklı Birim Eleman Kayıpları (Karrpuzi, 2019)

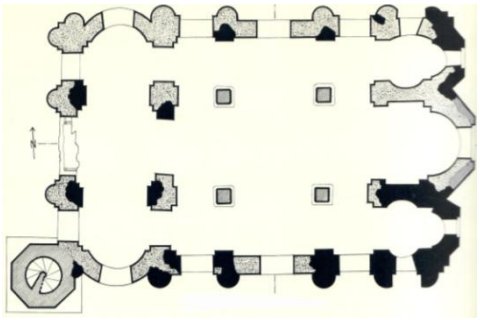
**Şekil 46b.** Altyapı Doğu Cephesinde Meydana Gelmiş Bitkilenmeler ve Yüzey Kararmaları (Karpuzi, 2019)

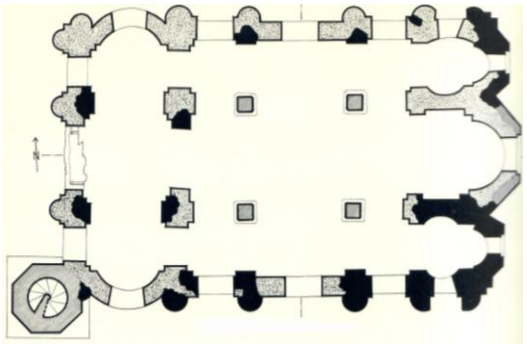
**Şekil 47b.** Doğu Cephesinde Görülen Muhdes Uygulamalar (Karpuzi, 2019)

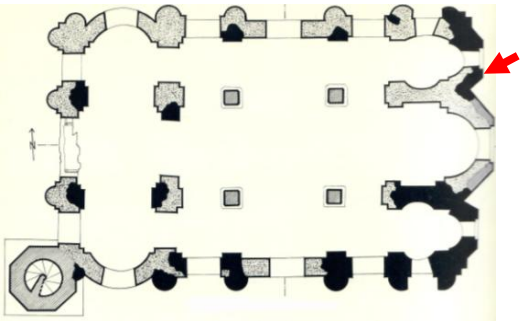
**Şekil 48b.** Doğu Cephesi Orta Apsisinde Meydana Gelmiş Yüzey Kararmaları (Karpuzi, 2019)

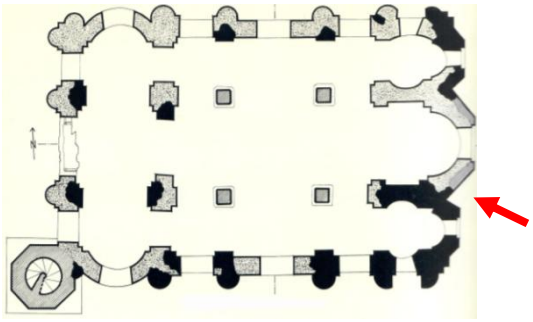
**Şekil 49b.** Doğu Cephesine Yapılmış Niteliksiz Kumlu Membran Uygulamaları (Karpuzi, 2019)

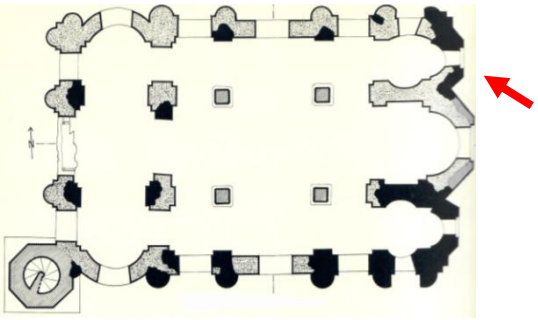
**Şekil 50b.** Doğu Cephesi Orta Apsis Kapatılmış Pencere İzi (Karpuzi, 2019)

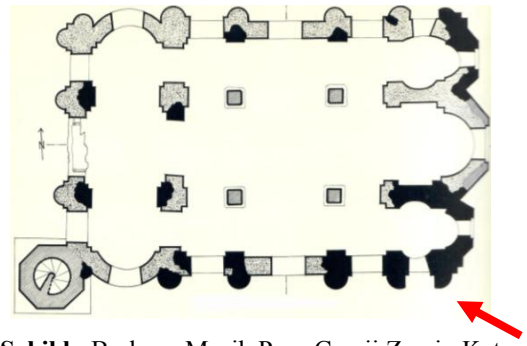
**Şekil 52b.** Doğu Cephesi Apsis Pencere Kemerlerinde Meydana Gelmiş Yüzey Kararmaları (Karpuzi, 2019)

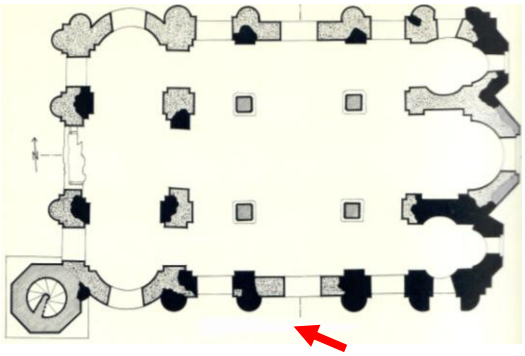
**Şekil 54b.** Güney Cephesi Niteliksiz Kumlu Membran ve Muhdes Çatı Uygulaması (Karpuzi, 2019)

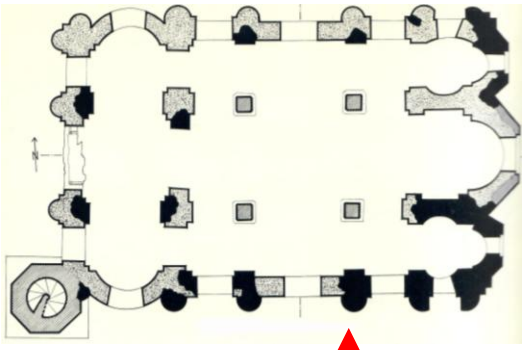
**Şekil 55b.** Güney Cephesi Muhdes Klima Ünitesi (Karpuzi, 2019)

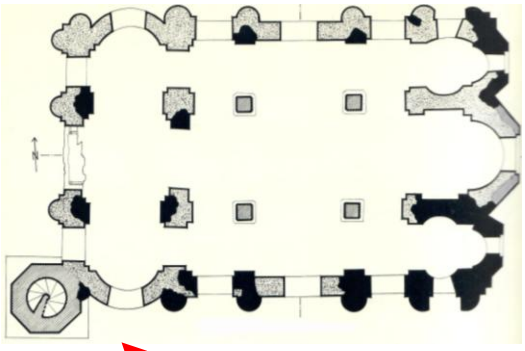
**Şekil 56b.** Güney Cephesinde Görülen Yüzey Kayıpları (Karpuzi, 2019)

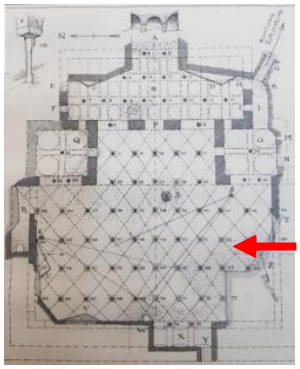
Batı cephesinin üst kısımlarının niteliksiz sıva ile sıvandığı görülmektedir. Özgün yapının güney ve kuzeyinde yer alan özgün kapıların kapatılmasından sonra açılan batı, güneybatı kapıları duvar örgüsünde hasarların meydana gelmesine neden olmuştur. Batı giriş kapısının çevresinde taş malzeme ile yapılmış muhdes söve görülmektedir (Şekil 6.3.1.2.31.).

**Şekil 6.3.1.2.31.** Myrelaion Sarnıcı Batı Girişi (Karpuzi, 2019)

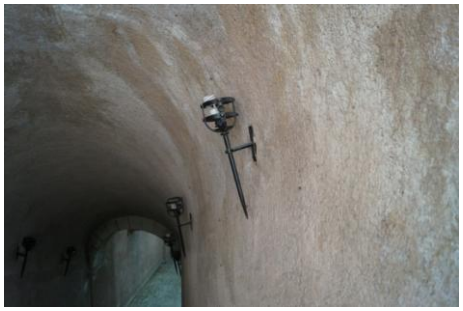
**Şekil 6.3.1.2.32** Myrelaion Sarnıcı Doğu Cephesine Bitişik İnşa Edilmiş Yeni Yapılar (Karpuzi, 2019)

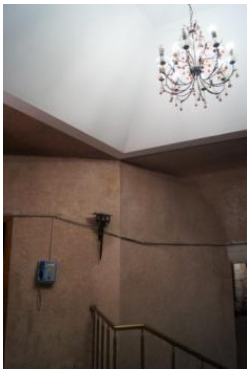
**Şekil 5.c.** Helezonik Merdiven Sahanlık Duvarında Görülen Sıva Çatlaması ve Muhdes Pvc Pencere (Karpuzi, 2019)

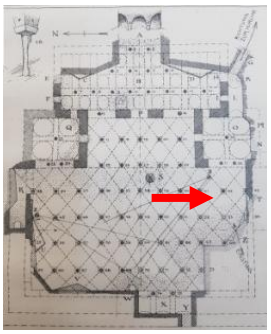
**Şekil 8.c.** Muhdes Merdiven Mermer Kaplaması (Karpuzi, 2019)

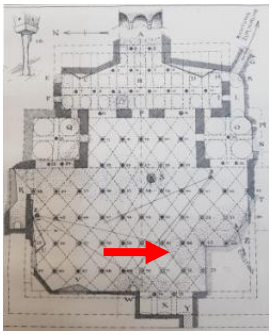
**Şekil 10.c.** Sarnıç Güney Duvarının Oyulması İle Yapılmış Hücre (Karpuzi, 2019)

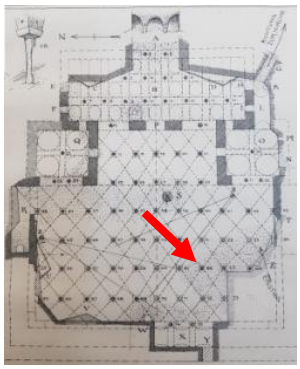
**Şekil 11.c.** Horasan Harçlı Sıva Hasarları (Karpuzi, 2019)

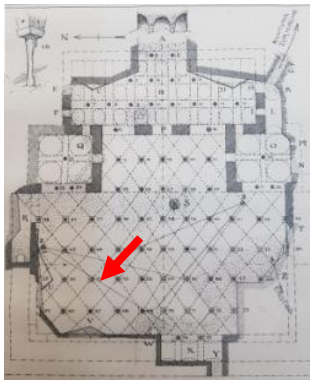
**Şekil 13.c.** Mermer Sütun Kaidesi ve Muhdes Zemin (Karpuzi, 2019)

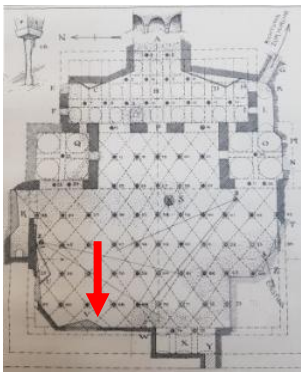
**Şekil 14.c.** Myrelaion Sarnıcı Muhdes Batı Kapısı (Karpuzi, 2019)

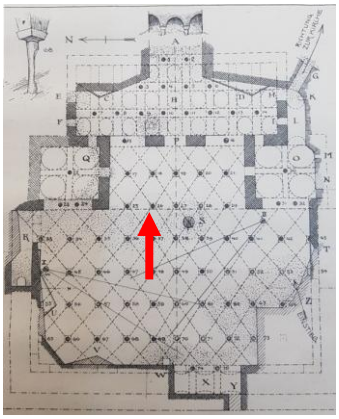
**Şekil 17.c.** Myrelaion Sarnıcı Doğusunda Bulunan Güçlendirme Duvarı Yüzey Hasarları (Karpuzi, 2019)

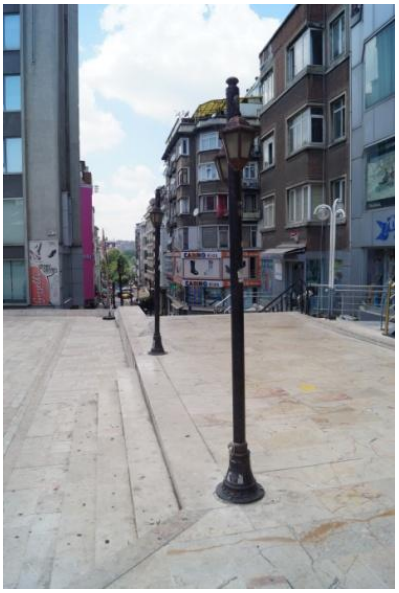
**Şekil 24.c.** Myrelaion Sarnıcı Muhdes Parapet ve Niteliksiz Drenaj Uygulaması (Karpuzi, 2019)

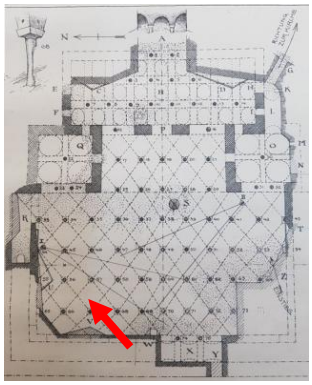
**Şekil 34.c.** Myrelaion Sarnıcı Güneybatı Cephesinde Görülen Bitkilenmeler (Karpuzi, 2019)

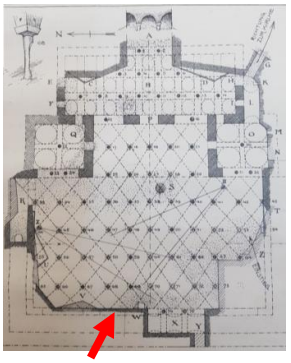
**Şekil 35.c.** Myrelaion Sarnıcı Güneybatı Cephesi Pvc Yağmur Oluğu (Karpuzi, 2019)
