BİTLİS UZUNTAŞ KÖYÜ KIRSAL MİMARİ MİRASININ KORUMA SORUNLARI

YÜKSEK LİSANS TEZİ

MİMARLIK ANABİLİM DALI

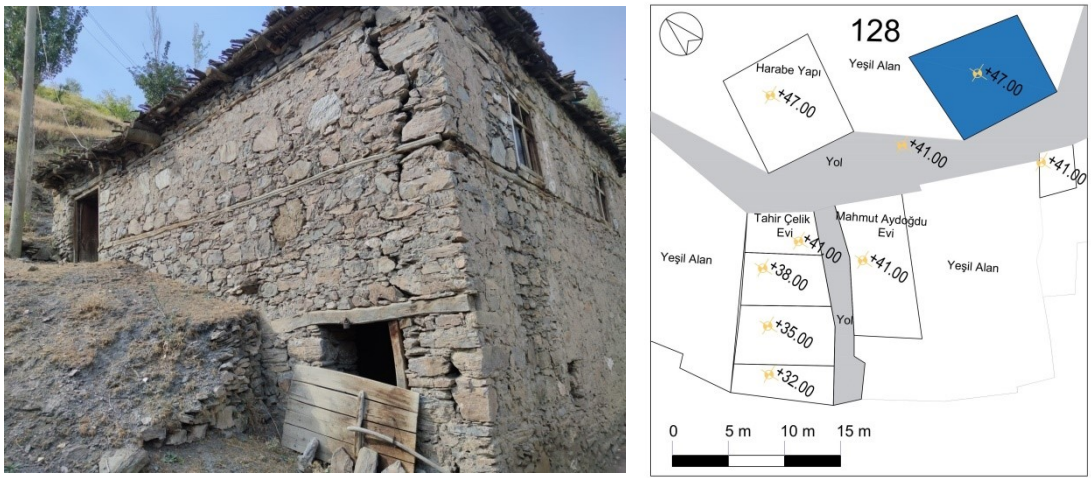
Şekil 4.5.1. Hediye Malgaç Evi Batı cephesi ve konum planı (Taşdelen, 2021).

Hediye Malgaç Evi (ÖNERİ NO: 26)

Hediye Malgaç Evinin 19. yüzyılın sonlarında 2 katlı olarak yapıldığı söylenmektedir. Günümüzde uzun bir süredir boş olan yapı son olarak samanlık olarak kullanılıp yapının çökme tehlikesi ile terk edilmiştir. Orta Mahallede yer alan yapı, sahiplerinin köyden taşınması ile boş kalmış ve bulunduğu bölgenin sakin olması nedeni ile çok fazla işlev görmemiştir. Yapı sahiplerinden sonra yapıyı kullanan kişiler yapıya herhangi bir müdahalede bulunmamışlardır.

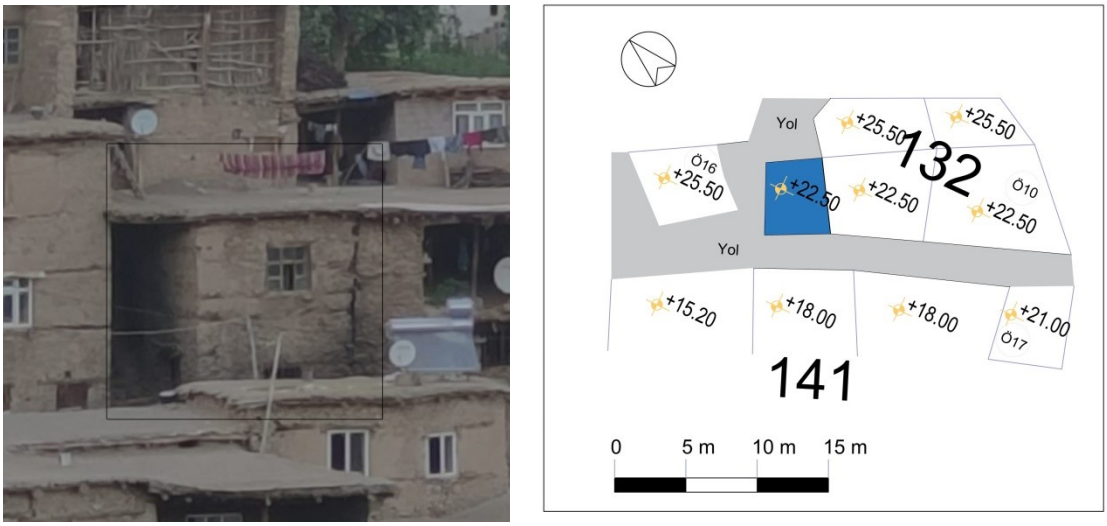
Şekil 4.6.1. Muhsin Aydın Evi ve konum planı (Taşdelen, 2021).

Muhsin Aydın Evi (ÖNERİ NO: 27)

Muhsin Aydın Evinin 20. yüzyılın başlarında yapıldığı söylenmektedir. Yapı iki katlı olarak yapılmıştır. Alt katta tandır bölümü bulunurken üst kat tek oda olarak oluşturulmuştur. Yapı sahiplerinin şehir dışında yaşaması nedeni ile tandırın olduğu kat komşu haneler ile ortak kullanılırken, üst kat ise belirli aralıklarda yapı sahibinin akrabaları tarafından bakımı yapıldıktan sonra boş bırakılmaktadır.

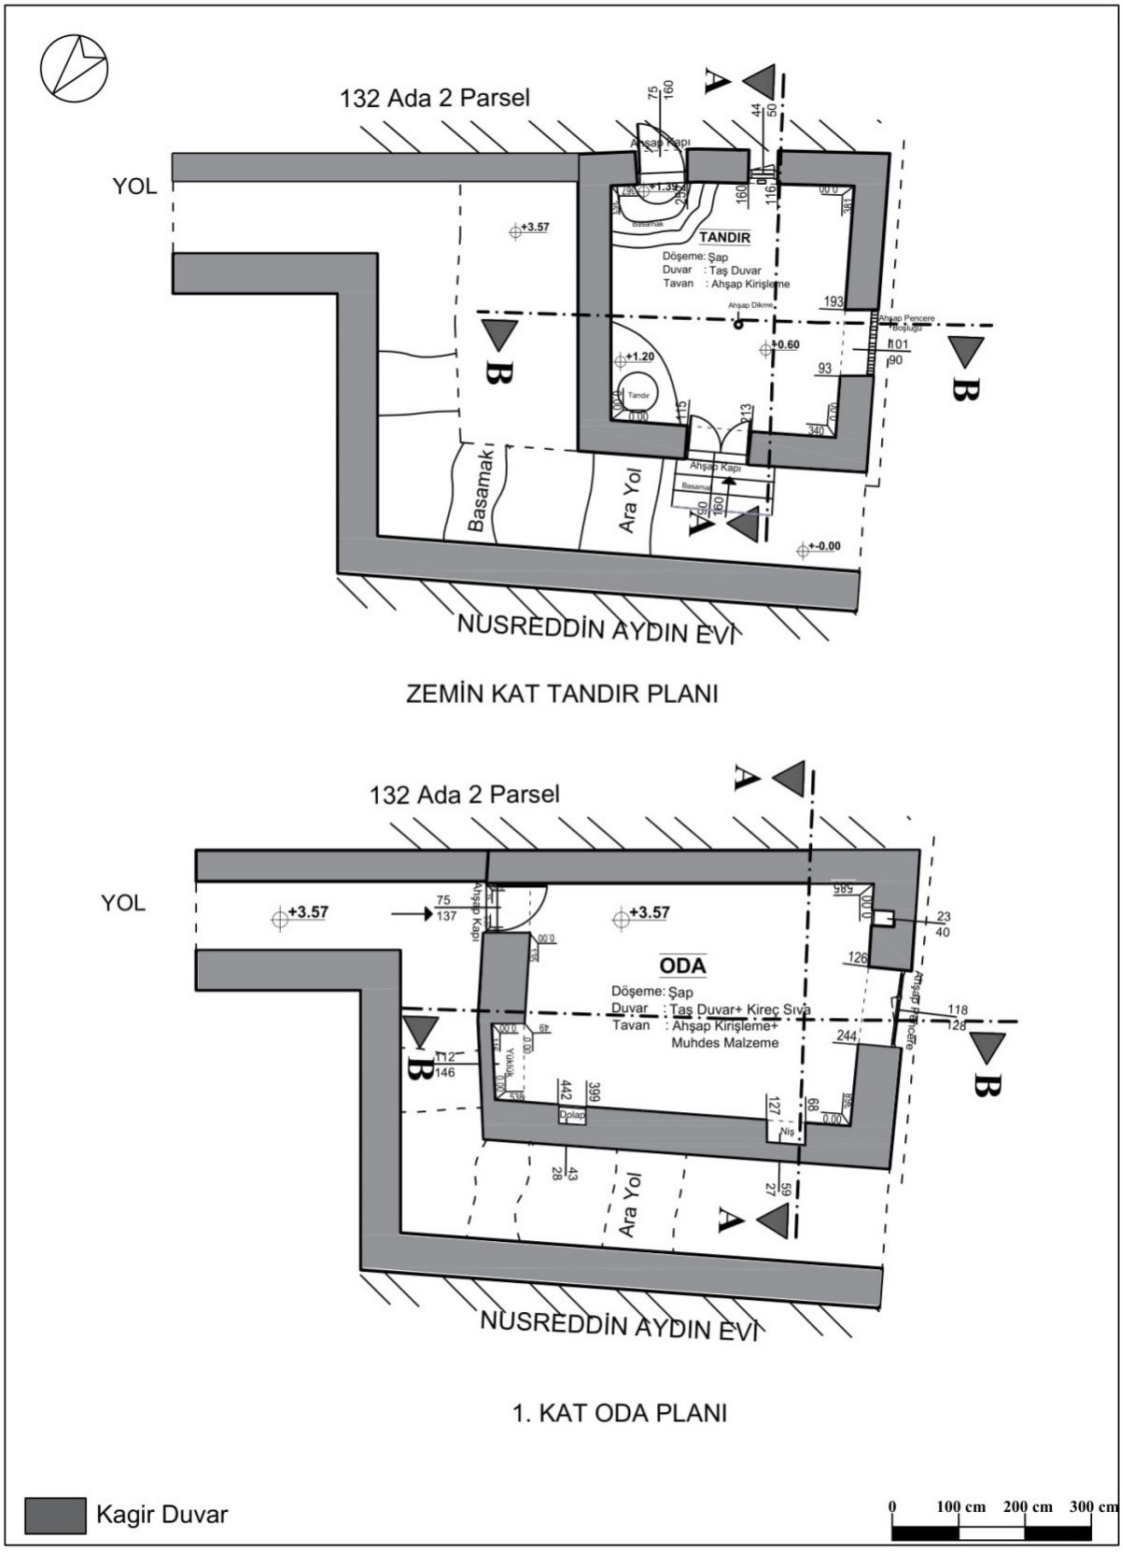
Şekil 4.6.15. Muhsin Aydın Evine ait planlar (Taşdelen, 2021).

Günümüzde yapının giriş katı aktif olarak kullanılmasına rağmen yaşam alanı katı yapı sahiplerinin geldiği dönemlerde kullanılmaktadır. Bu nedenle bozulmalar hızlı bir şekilde meydana gelmektedir. Oda duvarlarında çatlaklar, rutubetlenme ve tuzlanma görülmektedir. Her iki katta da elektrik hattı olup su tesisatı bulunmamaktadır. Yapı büyük oranda özgünlüğünü günümüze kadar korumuştur.

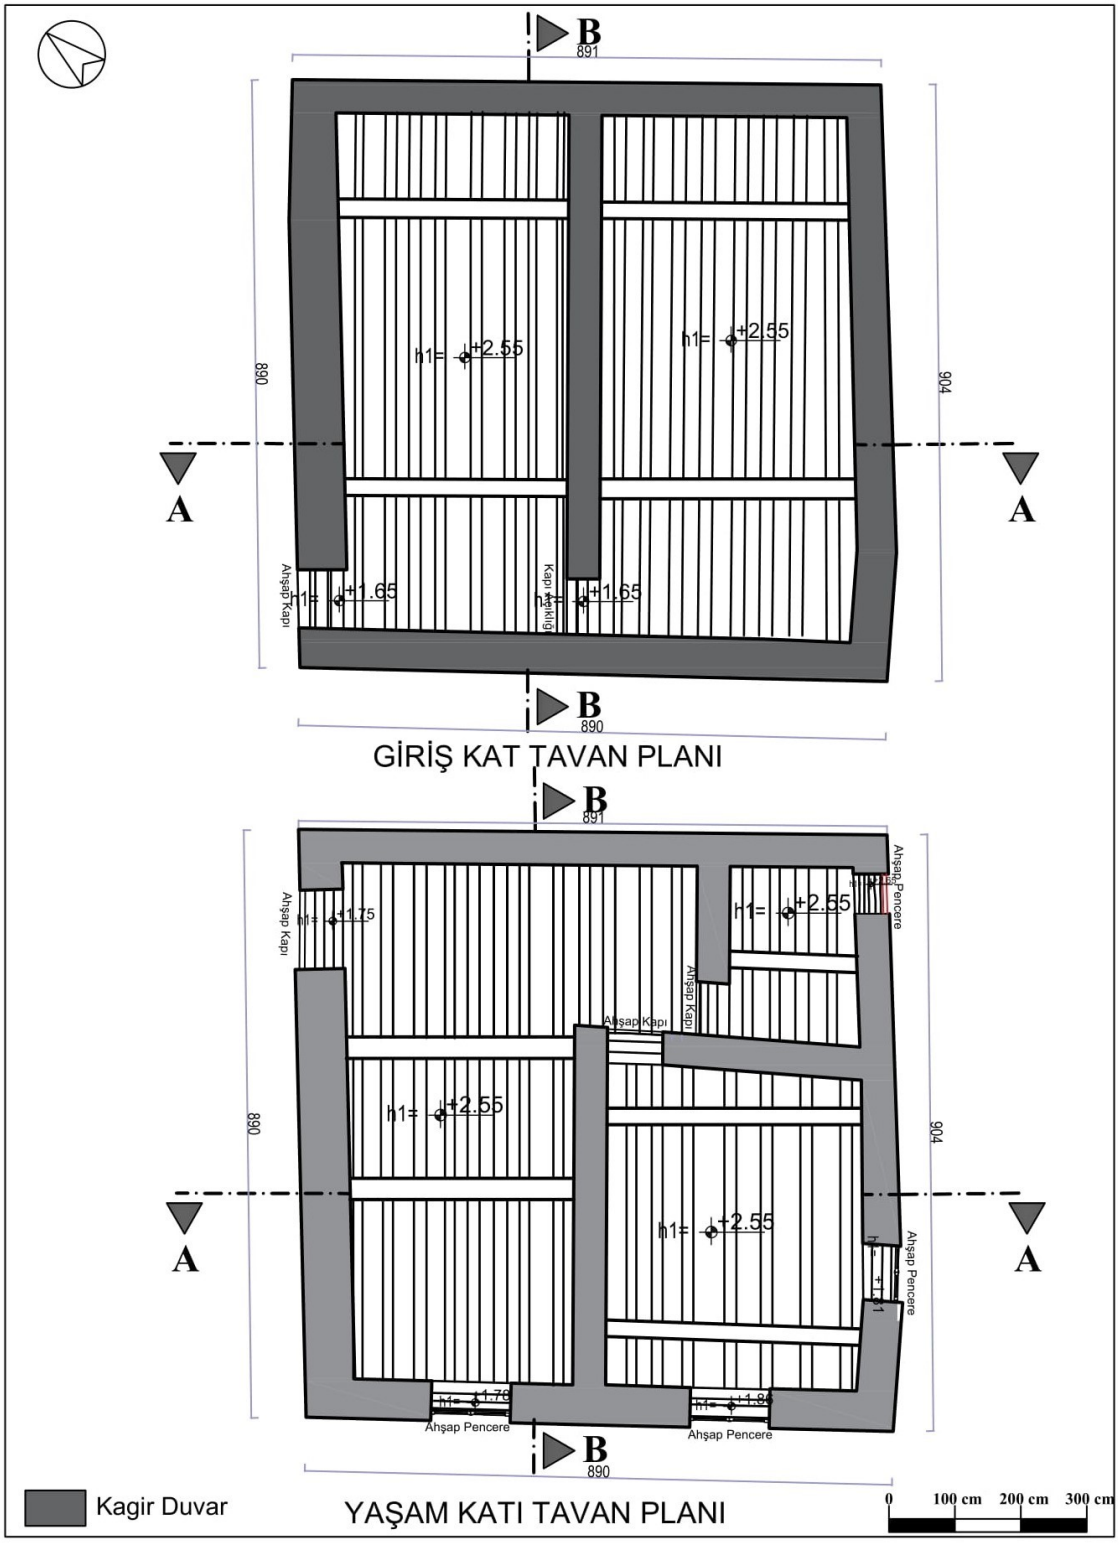
Şekil 6.4.1.2. Hediye Malgaç Evi restorasyonu (Taşdelen, 2021).

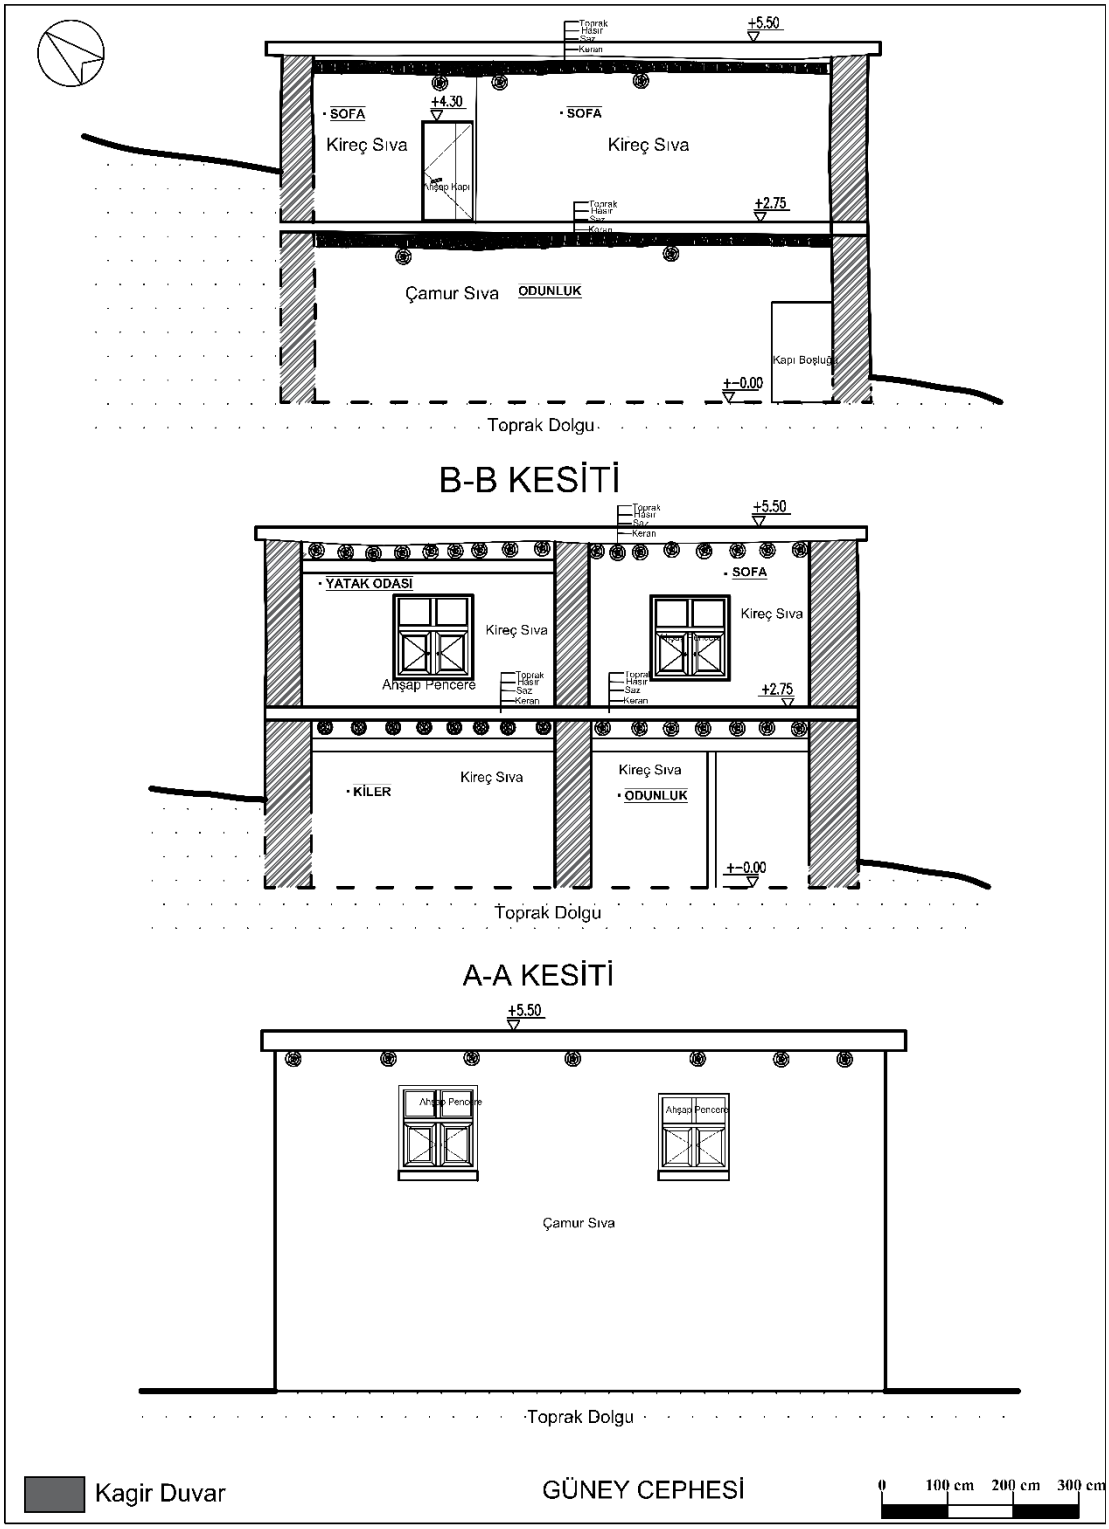
Şekil 6.4.1.3. Hediye Malgaç Evi restorasyonu (Taşdelen, 2021).

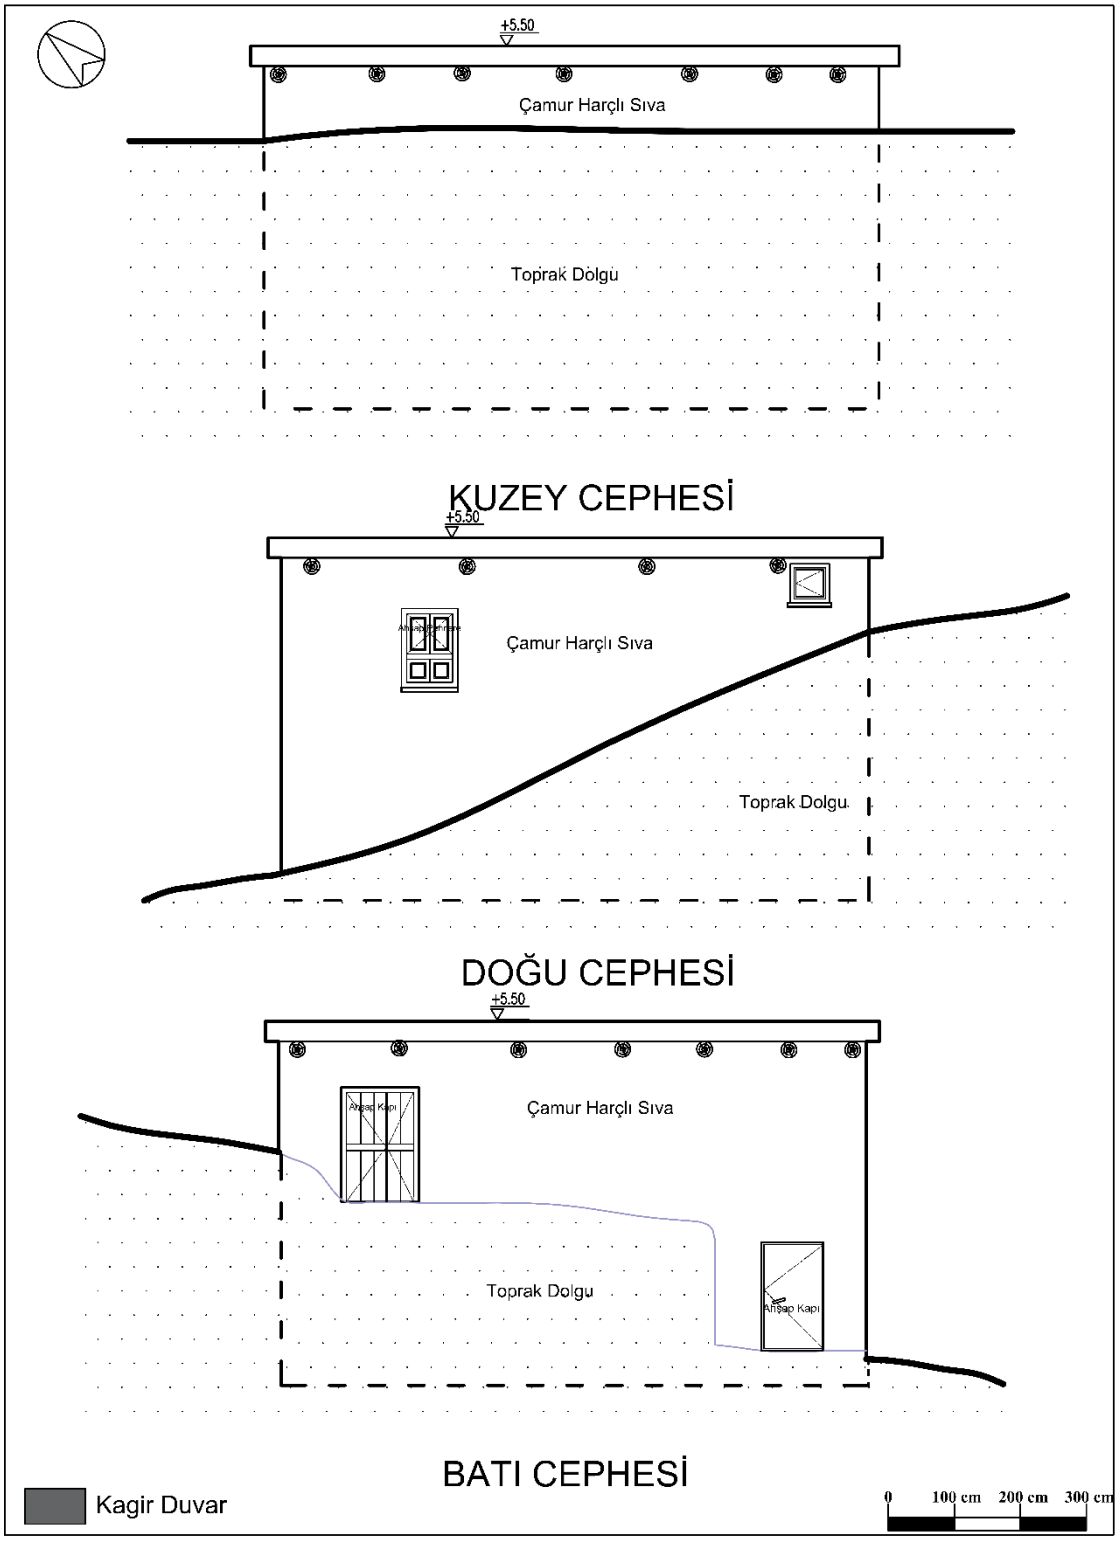
Şekil 6.4.1.4. Hediye Malgaç Evi restorasyonu (Taşdelen, 2021).

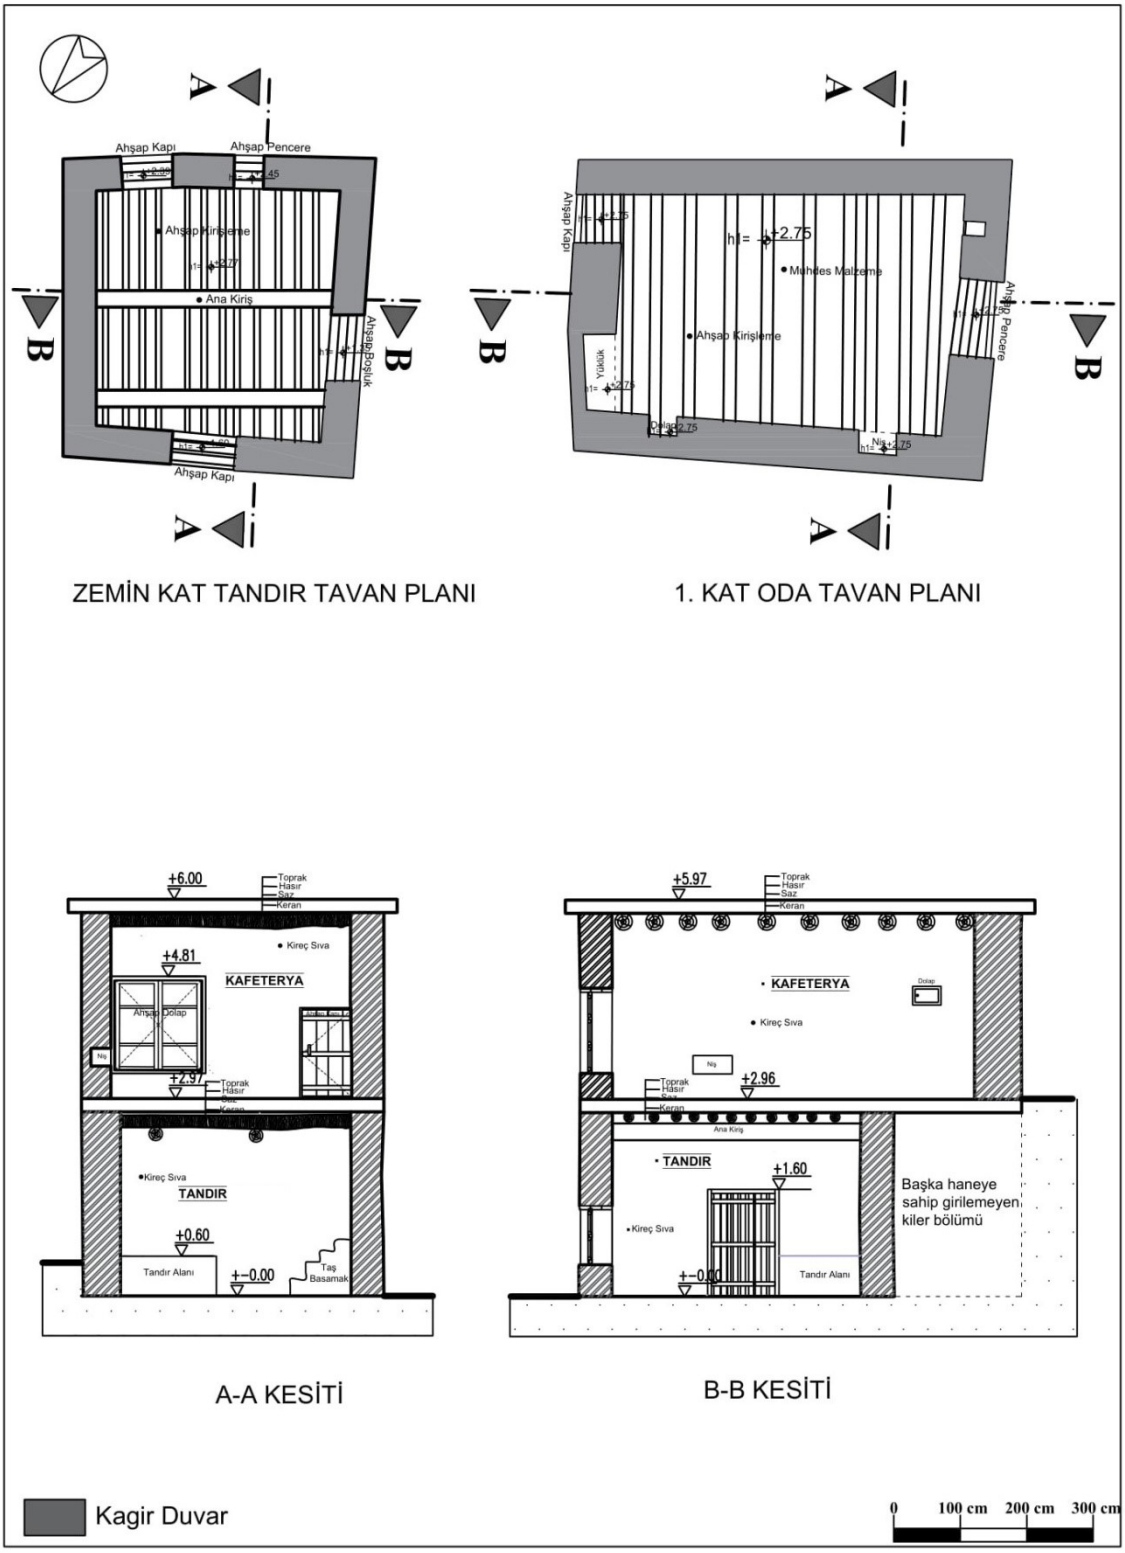
Şekil 6.4.2.2. Muhsin Aydın Evi restorasyonu (Taşdelen, 2021).

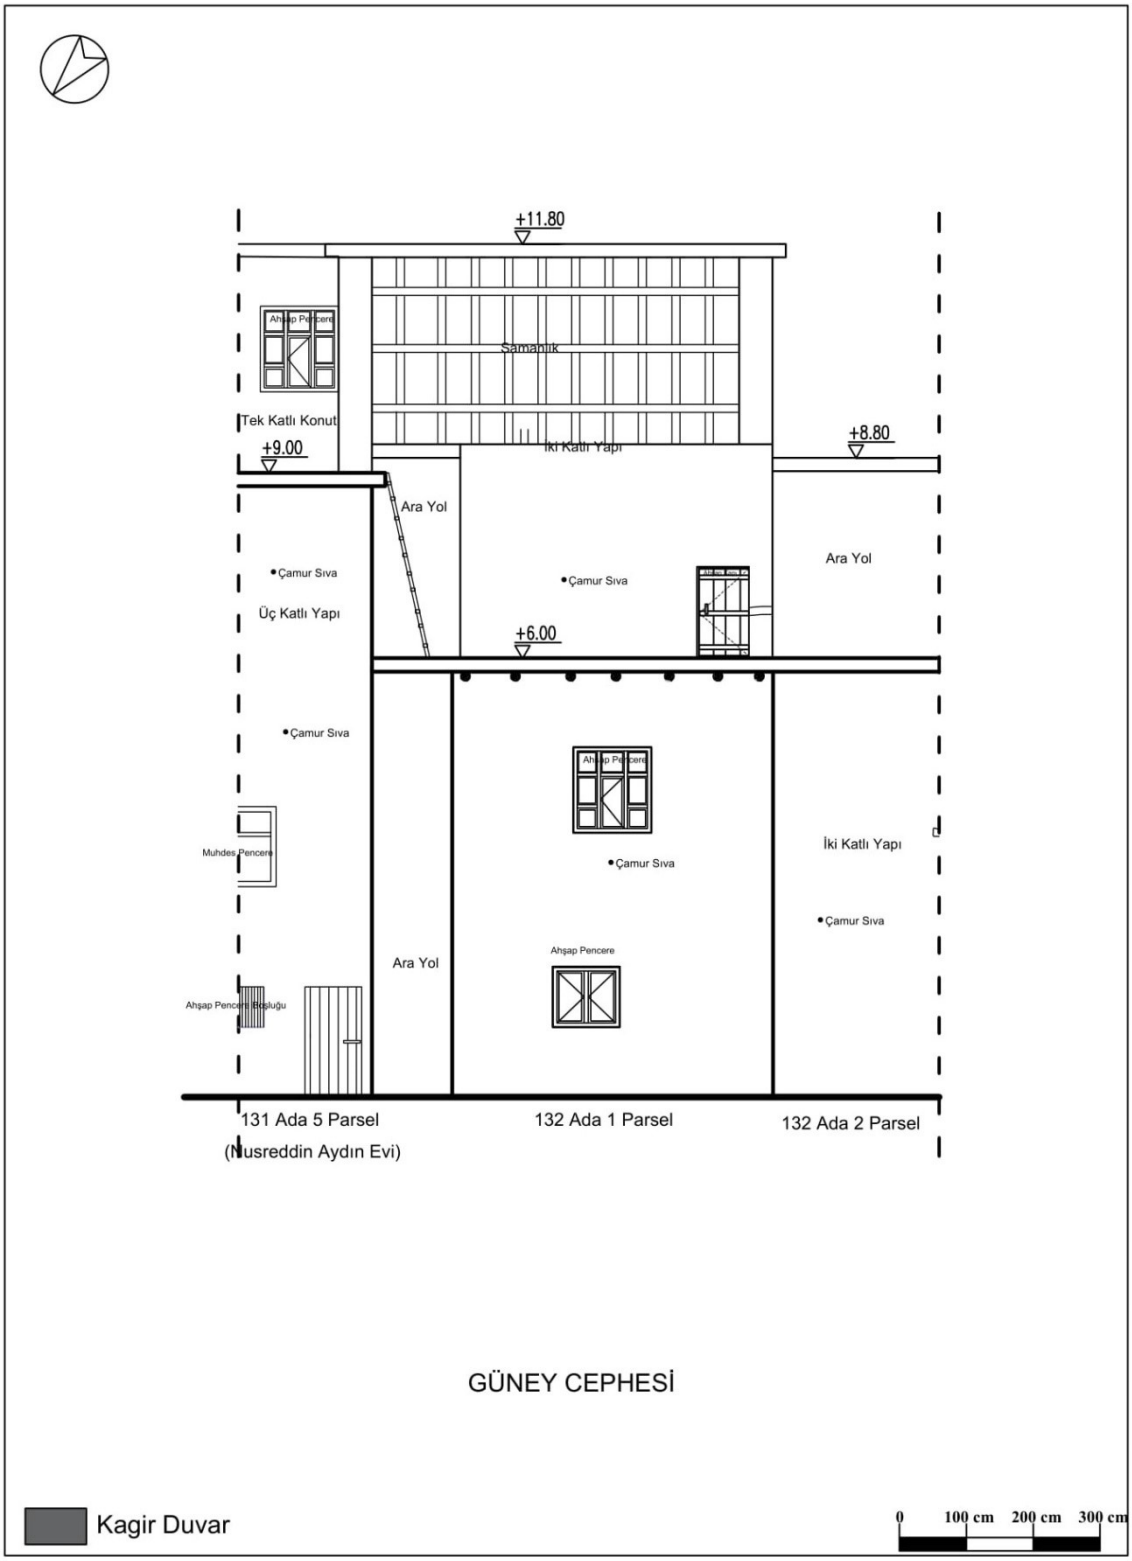
Şekil 6.4.2.3. Muhsin Aydın Evi restorasyonu (Taşdelen, 2021).

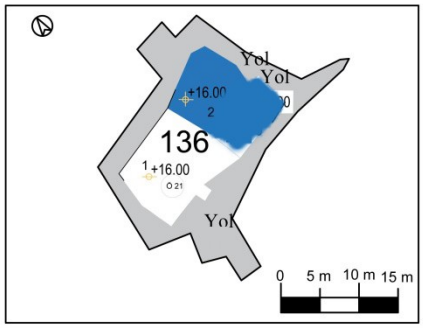
Öneri No:20 Resul Çelik Evi	Hizan Uzuntaş Köyü Kırsal Mimari Envanteri

Yapının Tanımı: Üç katlı olarak yapılmış yapının girişi kuzeydoğu yönünde olmaktadır. Yaşam katı yapının en üst katında yer almaktadır. Yapı oturduğu arazinin eğimi nedeni ile kuzeydoğu yönünden tek katlı olarak görünmektedir.

Tescil Durumu	Yok ☒		Var ☐	Tescil Numarası:				
Mülkiyet Durumu	Özel ☒		Hazine ☐	Vakıf ☐		Diğer ☐		
Kat Adedi	Tek Katlı ☐		2 Katlı ☐	3 Katlı ☒		Çok Katlı ☐		
Koruma Durumu	İYİ	~~ORTA~~ ☒	KÖTÜ	Üst Yapı	İYİ	~~ORTA~~ ☒	KÖTÜ	
Taşıyıcı Sistem	İYİ	ORTA	~~KÖTÜ~~ ☒	İç Yapı	İYİ	~~ORTA~~ ☒	KÖTÜ	
Dış Yapı	İYİ	~~ORTA~~ ☒	KÖTÜ	Rutubet	~~İYİ~~ ☒	ORTA	KÖTÜ

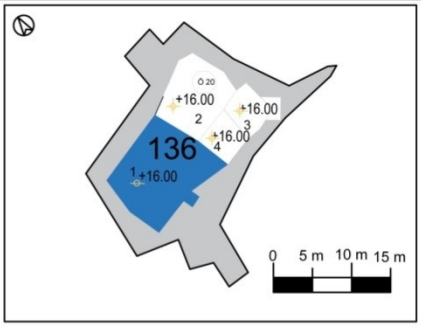
Öneri No:21 Nezir Çelik Evi	Hizan Uzuntaş Köyü Kırsal Mimari Envanteri

Yapının Tanımı: Üç katlı olarak yapılmış yapının girişi kuzeydoğu yönünde olmaktadır. Yaşam katı yapının en üst katında yer almaktadır. Yapı oturduğu arazinin eğimi nedeni ile kuzeydoğu yönünden tek katlı olarak görünmektedir. Yapının yanında Resul Çelik yapısı bulunmaktadır.

Tescil Durumu	Yok ☒		Var ☐	Tescil Numarası:				
Mülkiyet Durumu	Özel ☒		Hazine ☐		Vakıf ☐		Diğer ☐	
Kat Adedi	Tek Katlı ☐		2 Katlı ☐		3 Katlı ☒		Çok Katlı ☐	
Koruma Durumu	İYİ	ORTA ☒	KÖTÜ	Üst Yapı	İYİ	ORTA ☒	KÖTÜ	
Taşıyıcı Sistem	İYİ	ORTA ☒	KÖTÜ	İç Yapı	İYİ	ORTA ☒	KÖTÜ	
Dış Yapı	İYİ	ORTA ☒	KÖTÜ	Rutubet	İYİ	ORTA ☒	KÖTÜ

Yapının Plan ve Cephe Özellikleri	Yapıya daha sonradan tuvalet, banyo ve mutfak birimi eklenmiştir.

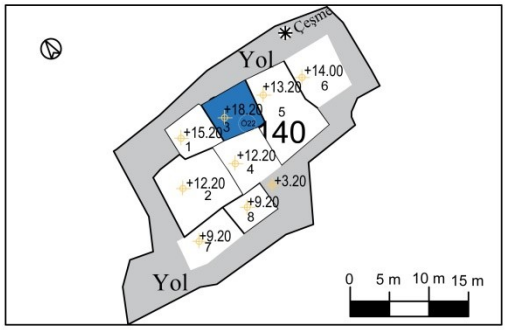
TRAKYA ÜNİVERSİTESİ 1982	Öneri No:22 Rahime Aydoğdu Evi	Hizan Uzuntaş Köyü Kırsal Mimari Envanteri

Yapının Tanımı: İki katlı olarak yapılmış yapının girişi kuzeydoğu yönünde olmaktadır. Yaşam katı yapının en üst katında yer almaktadır. Yapının alt katında ahır bulunmaktadır.

Tescil Durumu	Yok ☒		Var ☐	Tescil Numarası:				
Mülkiyet Durumu	Özel ☒		Hazine ☐		Vakıf ☐		Diğer ☐	
Kat Adedi	Tek Katlı ☐		2 Katlı ☒		3 Katlı ☐		Çok Katlı ☐	
Koruma Durumu	İYİ	ORTA	~~KÖTÜ~~	Üst Yapı	İYİ	~~ORTA~~	KÖTÜ	
Taşıyıcı Sistem	İYİ	ORTA	~~KÖTÜ~~	İç Yapı	İYİ	ORTA	~~KÖTÜ~~	
Dış Yapı	İYİ	ORTA	~~KÖTÜ~~	Rutubet	İYİ	~~ORTA~~	KÖTÜ

Yapının Plan ve Cephe Özellikleri	Yapıya daha sonradan tuvalet, banyo ve mutfak birimi eklenmiştir.

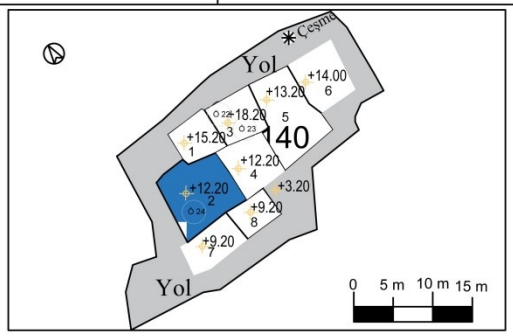
Öneri No:24 Hayrettin Aydoğdu Evi	Hizan Uzuntaş Köyü Kırsal Mimari Envanteri

Yapının Tanımı: İki katlı olarak yapılmış yapının girişi kuzeydoğu yönünde olmaktadır. Yaşam katı yapının üst katında yer almaktadır. Yapının alt katında kiler bulunmaktadır.

Tescil Durumu	Yok ☒		Var ☐	Tescil Numarası:				
Mülkiyet Durumu	Özel ☒		Hazine ☐		Vakıf ☐		Diğer ☐	
Kat Adedi	Tek Katlı ☐		2 Katlı ☒		3 Katlı ☐		Çok Katlı ☐	
Koruma Durumu	İYİ	ORTA	~~KÖTÜ~~	Üst Yapı	İYİ	~~ORTA~~	KÖTÜ	
Taşıyıcı Sistem	İYİ	~~ORTA~~	KÖTÜ	İç Yapı	İYİ	ORTA	~~KÖTÜ~~	
Dış Yapı	İYİ	ORTA	~~KÖTÜ~~	Rutubet	İYİ	ORTA	~~KÖTÜ~~

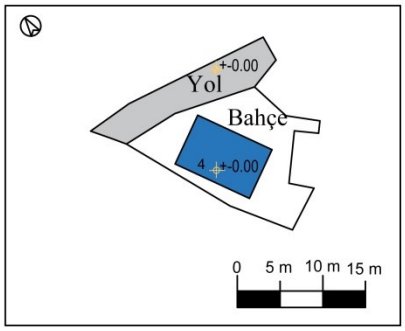
TRAKYA ÜNİVERSİTESİ 1982	Öneri No:25 İsa Aydoğdu Evi	Hizan Uzuntaş Köyü Kırsal Mimari Envanteri

Yapının Tanımı: Eğimli arazi üzerinde yer alan yapı iki katlıdır. Yapının girişi kuzeydoğu yönünde olup konut girişi yol ile aynı hizadadır. Yapının alt katı ahır olarak kullanılmaktadır.

Tescil Durumu	Yok ☒		Var ☐	Tescil Numarası:				
Mülkiyet Durumu	Özel ☒		Hazine ☐		Vakıf ☐		Diğer ☐	
Kat Adedi	Tek Katlı ☐		2 Katlı ☒		3 Katlı ☐		Çok Katlı ☐	
Koruma Durumu	İYİ	~~ORTA~~ ☒	KÖTÜ	Üst Yapı	İYİ	~~ORTA~~ ☒	KÖTÜ	
Taşıyıcı Sistem	İYİ	~~ORTA~~ ☒	KÖTÜ	İç Yapı	İYİ	~~ORTA~~ ☒	KÖTÜ	
Dış Yapı	~~İYİ~~ ☒	ORTA	KÖTÜ	Rutubet	~~İYİ~~ ☒	ORTA	KÖTÜ
