TRAKYA ÜNİVERSİTESİ

EDİRNE - KEŞAN ESKİ HAMAM RESTORASYON PROJESİ

YÜKSEK LİSANS TEZİ

EDİRNE-2022

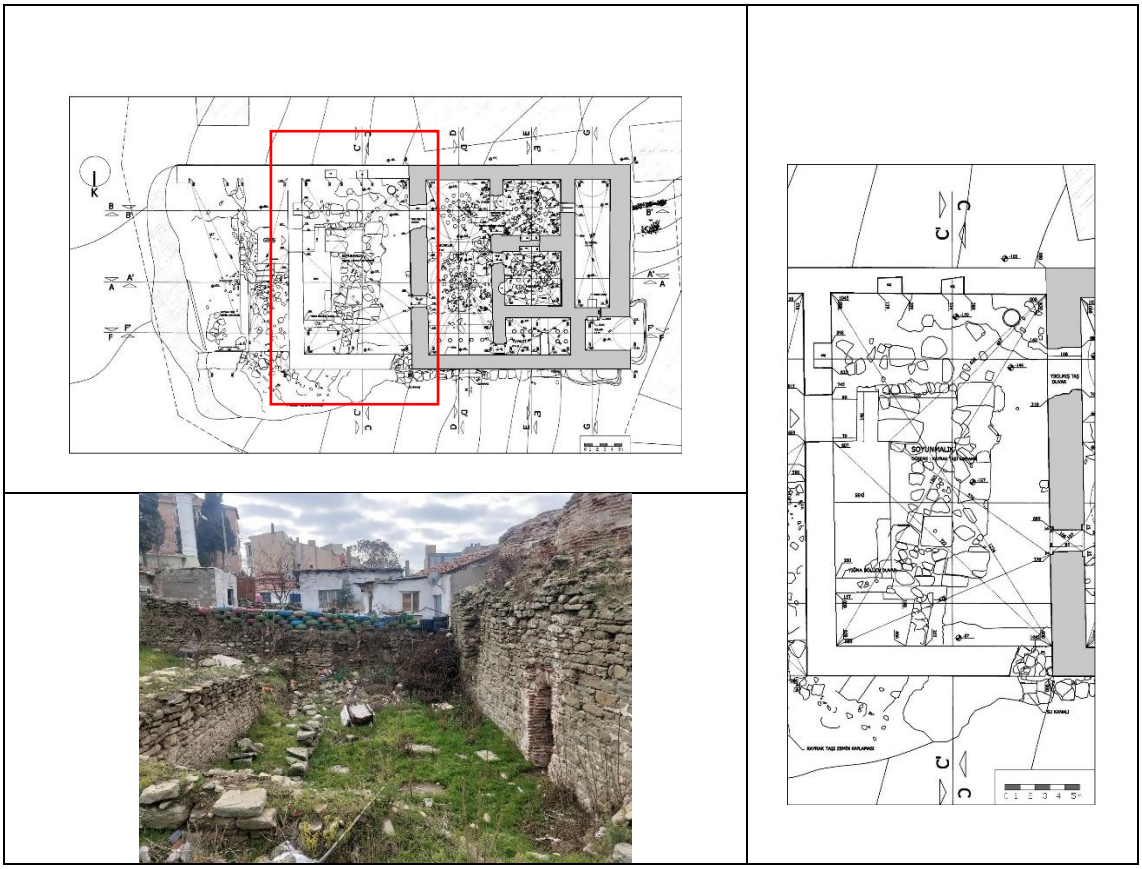
Dikdörtgen şeklinde olan soyunmalık bölümünün güney duvarı tespit edilerek, kuzey duvarının bir bölümü ise kurtarma kazısı çalışmaları sonucu ortaya çıkarılmıştır.

Bu mekândan günümüze yalnızca kuzeydoğu yönünde moloz taş duvar kalıntıları ile, kuzey yönünde yıkıntı bir moloz taş duvar kalmıştır (EK-3. Resim 1.77).

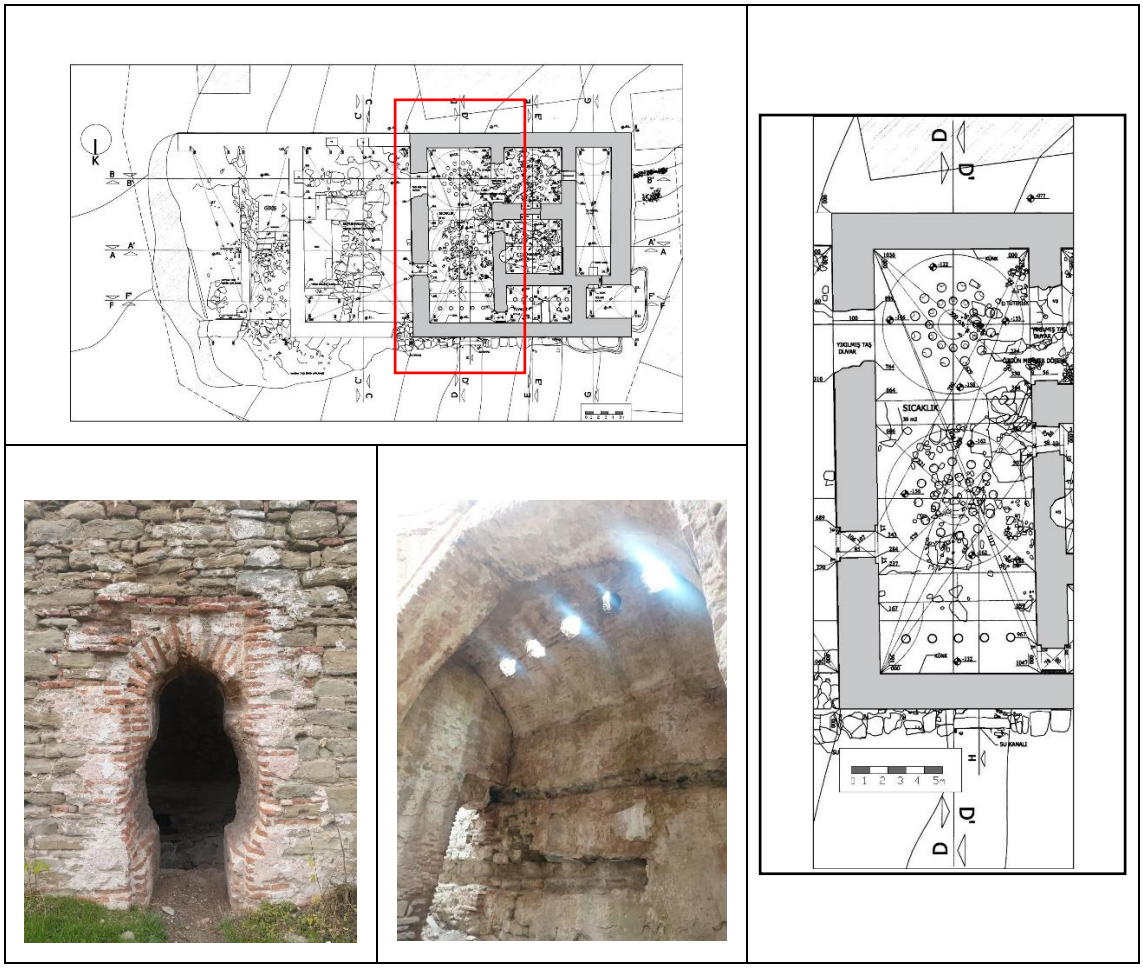
Şekil 4. 7. Z02 Sıcaklık Giriş Açıklığı ile Kemer Geçişi (Aliji, 2021).

Z02 Sıcaklık bölümünün kubbeye geçişleri pandantiflerle sağlanmaktadır. Bu hafifletme kemerleri tuğla malzemeden örülmüş olup kaş kemer şeklinde düzenlenmiştir. Z02 Sıcaklık mekânı kubbesinin tepe merkezi tek daire şeklinde olup, çevresinde 2 sıra halinde 12 adet fil gözü ışıklık yer almaktadır.

günümüze ulaşmış olan sıcaklık mekanının kubbesinde ve iç duvarlarında yer yer çatlamalar tespit edilmiştir, ayrıca kubbenin bir bölümünde çökmeler görülmektedir. Zeminde oluşmuş olan göçüklere zamanla moloz taş ve toprak ile dolmuştur.

Zeminde oluşan hasarlardan döşemenin altında bulunan cehennemlik ayakları da görülmektedir (EK-3. Resim 1.52). Z02 Sıcaklık mekânı beden duvar genişliği yaklaşık 1m ölçülerindedir (Şekil 4.8).

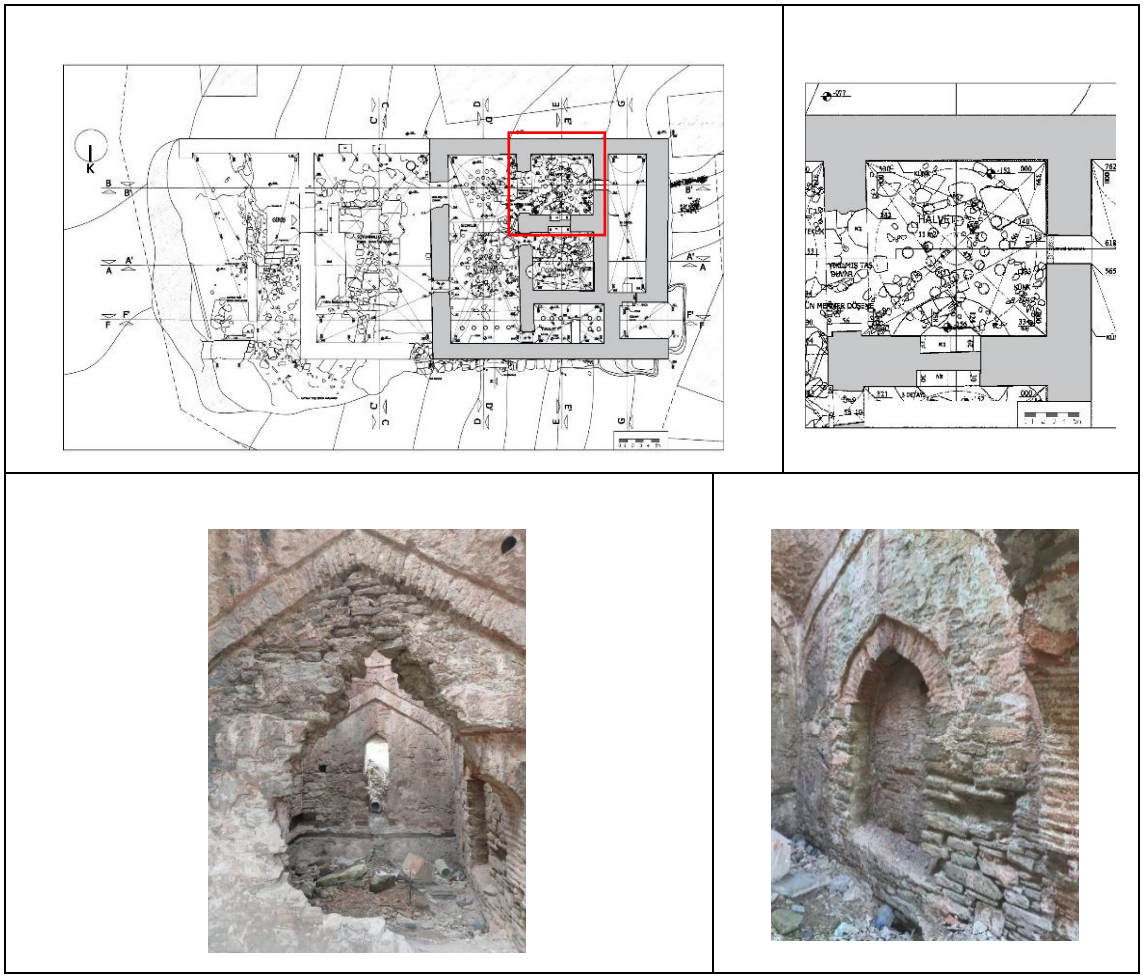
mekânın tam merkezinde bir, ikinci sırada 12 ve üçüncü sırada 12 adet ışık gözü açılmıştır (EK-3. Resim 1.61). Z03 Halvet mekânı iç duvarlarında 0.10 m genişliğinde künkler görülmektedir. Her iki duvarında birer adet olmak üzere toplamda iki adet niş açıklığı görülmektedir. Z03 Kuzey halvet bölümündeki nişlerin biri Z04 Halvet mekânı ile ortak duvarı olan güney duvarında yer alırken diğeri batı duvarı içinde konumlanmaktadır (Şekil 4.9) (EK-3. Resim 1.63, 1.64).

Halvet bölümünün en çok hasar görmüş kısmı duvarlarıdır. İzlerden görüldüğü üzere sıvalı olan duvarların özellikle künklerin bulunduğu duvarlarda yıkılma ve kırılmaya uğradığı tespit edilmiştir (Şekil 4.10).

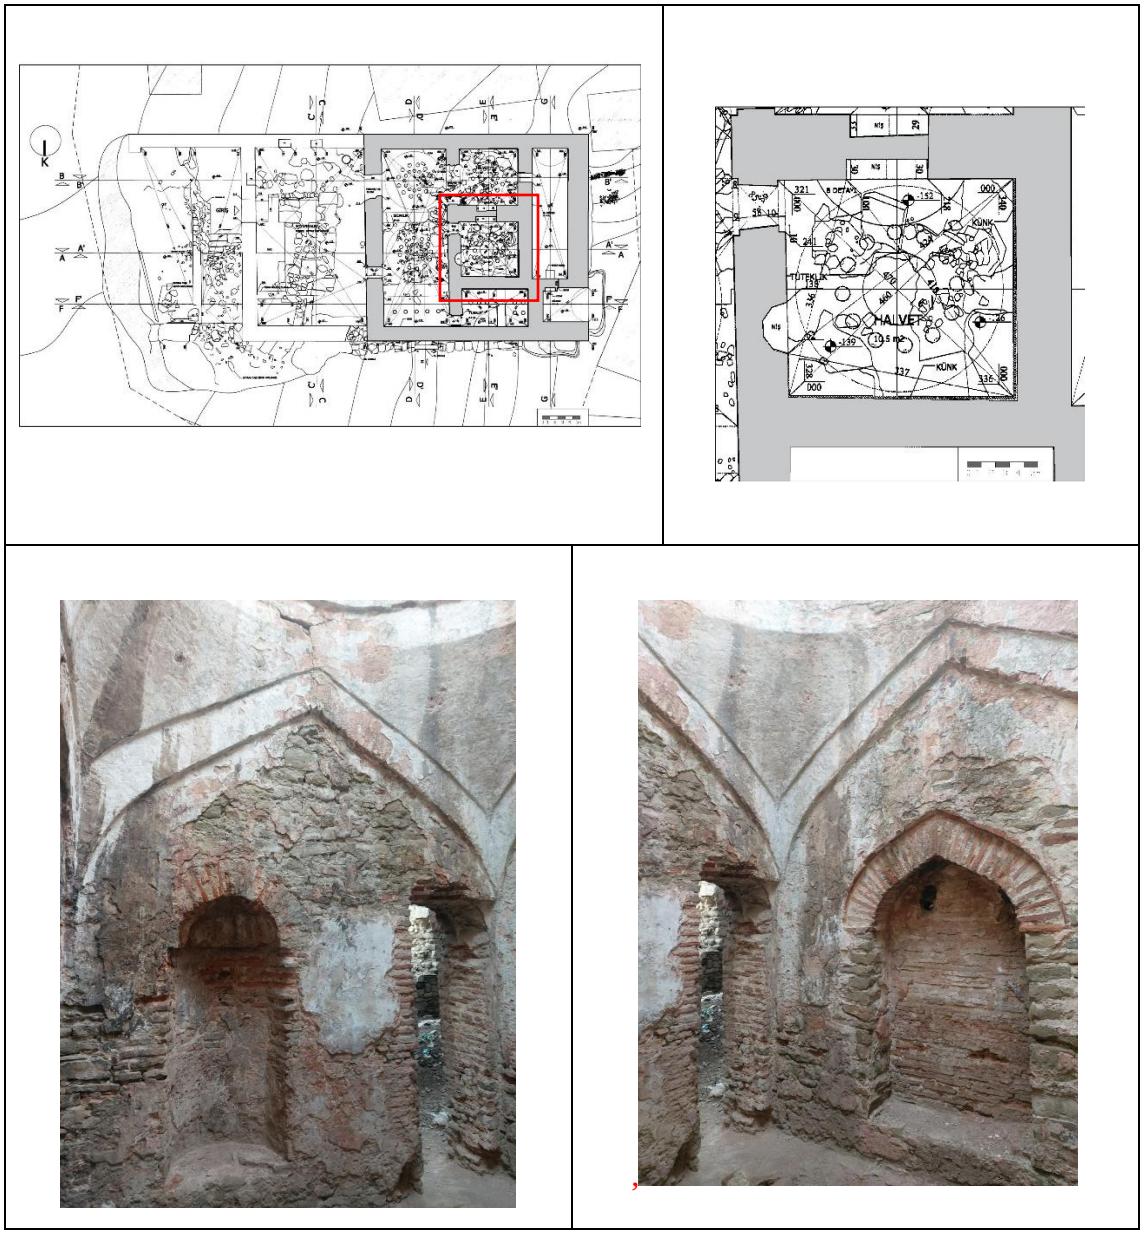
Bu bölümün Z03 mekânı ve Z02 mekânı ile ortak duvarında birer adet olmak üzere nişler yer almaktadır. Bu bölümde de zemin çökmeleri görülmektedir. Üst örtüsü kısmen çökmüş olduğundan, zemine moloz taş ve toprak dolmuştur. (Şekil 4.11).

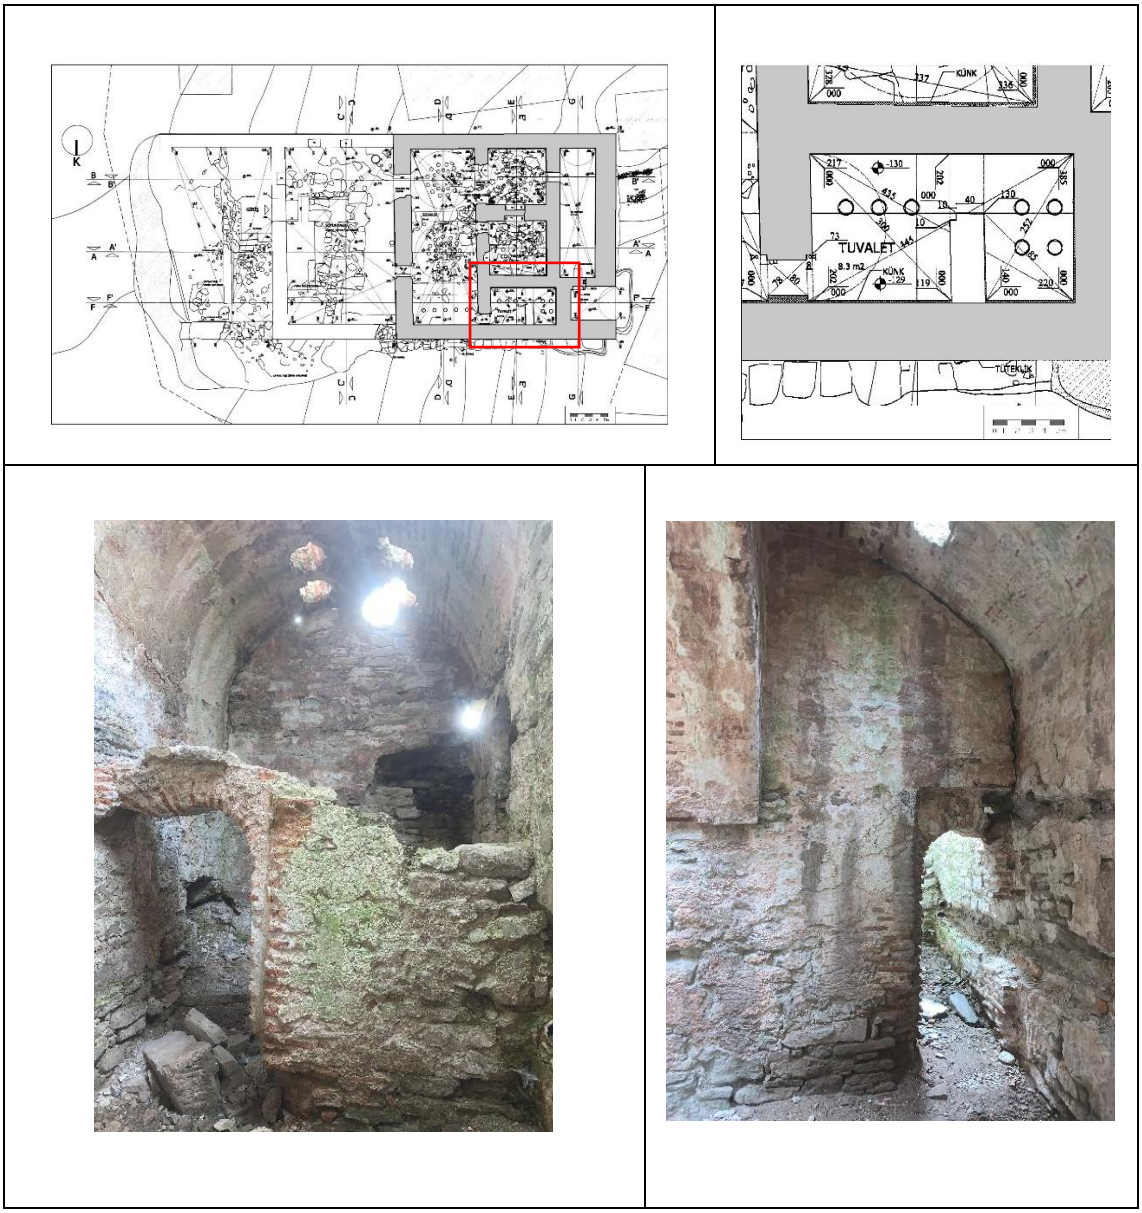
4.4.1.6. Z05 Mekânı - Tuvalet

Z02 Sıcaklık bölümünün kuzeyinde yer alan tonoz örtülü bölümden bir geçiş açıklığı ile Z05 Tuvalet mekânına geçiş yapılabilen bölümüdür (EK-3. Resim 1.67, 1.68). Doğu-batı doğrultusunda uzanan dikdörtgen plan şeması olarak planlanmıştır. Üst örtüsü tonoz olarak düzenlenmiş olan bu bölümde yine doğu-batı doğrultusunda uzanan tek sıra halinde 5 adet fil gözü ışıklık yer almaktadır (EK-3. Resim 1.70). Üst örtüsü kısmen çökmüş olup, zemin moloz taş ve toprakla dolmuştur. Zeminde ise yer yer göçükler tespit edilmiştir (Şekil 4.12).

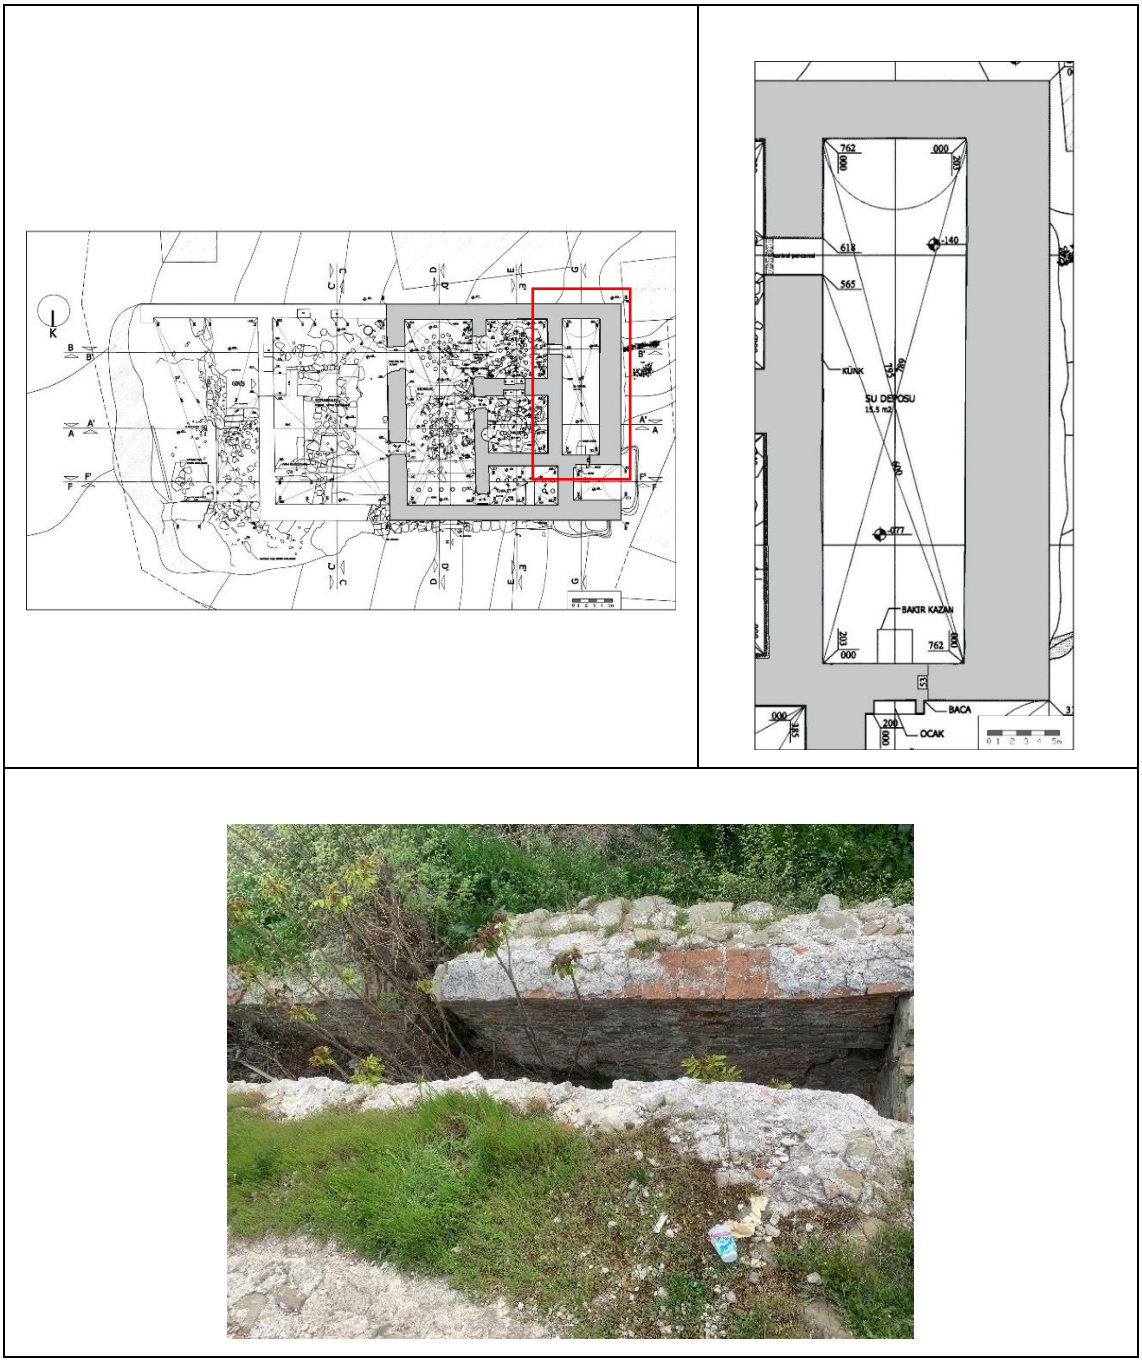
4.4.1.7. Z06 Mekânı – Su deposu

Z06 Su deposu mekânı dikdörtgen bir plana sahip olup hamam bölümünün doğusunda bulunmaktadır. Bu mekân içten 2.00 x 7.50 m ölçülerinde olup kuzey-güney doğrultusunda yer almaktadır. Mekânın üst örtüsü beşik tonozdur. Hamamın Z01 Soyunmalık bölümünden sonra en fazla zarara uğrayan mekanıdır (EK-3. Resim 1.72). Üst örtü tamamen çökmüş olduğundan zemin moloz taş ve toprakla dolmuştur (Şekil 4.13).

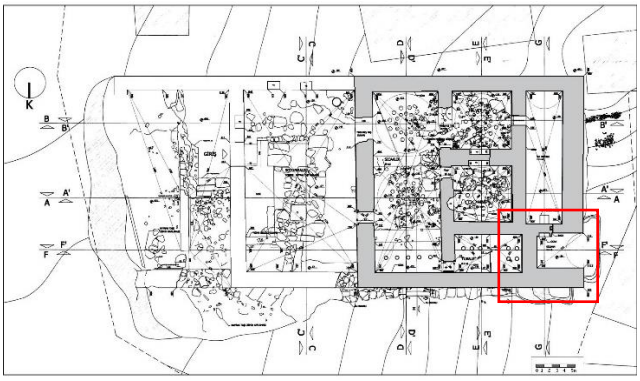
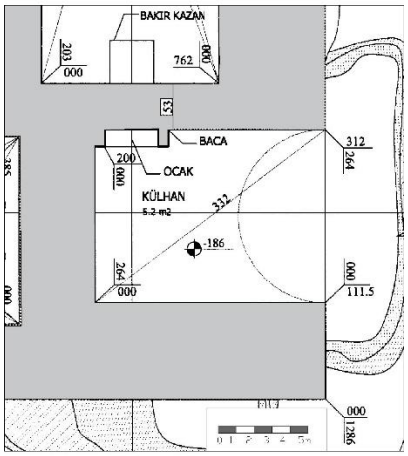
Şekil 4. 14. Z07 Külhan (Aliji, 2021).

Z07 Külhan bölümü Z06 Su deposu bölümünün kuzeyinde olup Z05 Tuvalet bölümünün arkasında yer almaktadır. Z06 Su deposu ile büyük oranda tahribata uğramış olup üst örtüsü beşik tonozla örtülü olduğu izlerden anlaşılmaktadır (EK-3. Resim 1.73). Bu bölümde de üst örtü çöktüğünden, zemin tamamen moloz taş ve toprak ile kaplanmıştır (Şekil 4.14).

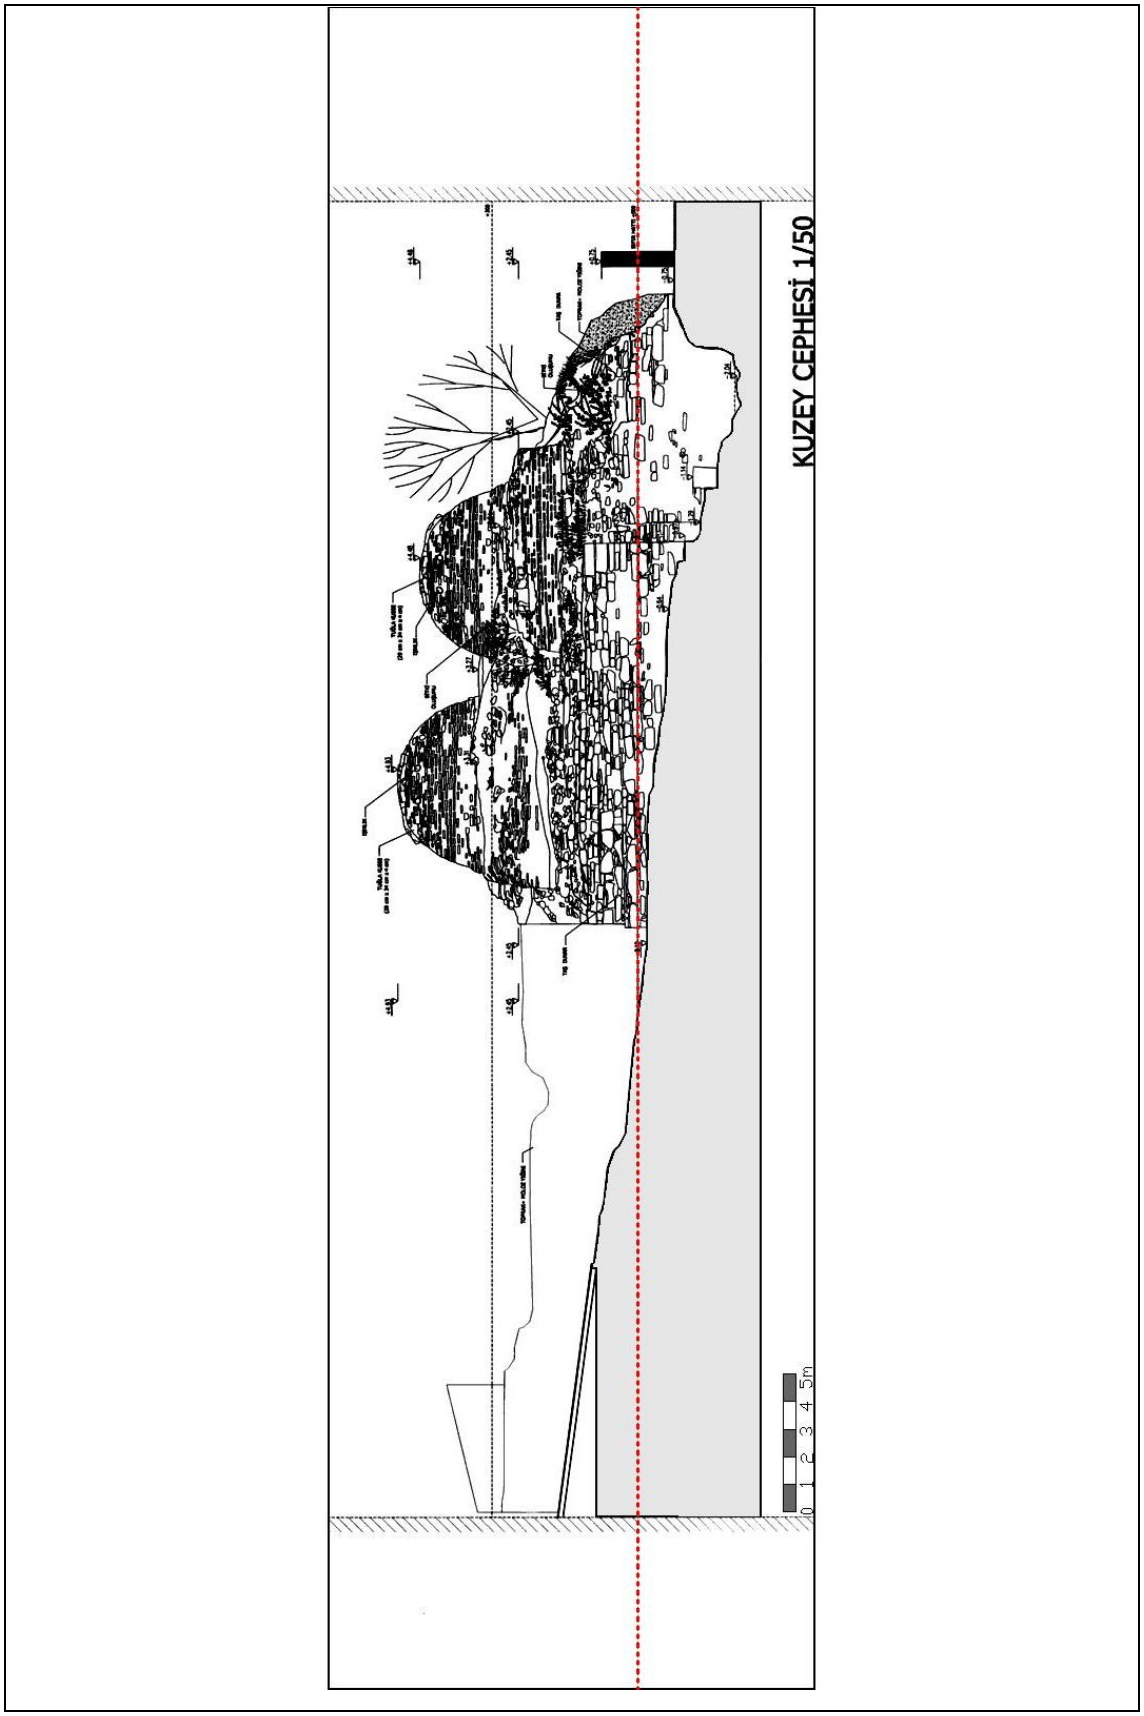
Şekil 4. 15. Kuzey Cephesi (Aiji,2021).

örtüsü tonoz ve oldukça harap durumda bulunan Z05 Tuvalet mekanı yer almaktadır. Bu cephede kuzey-güney yönünde ortalama 3.10 m uzunluğunda bulunan duvar parçası girişe doğru yakın bir noktaya kadar devam etmektedir. Bu aralıkta yapının zemin taşları yer almaktadır (EK-3. Resim 1.79) (Şekil 4.15, 4.16).

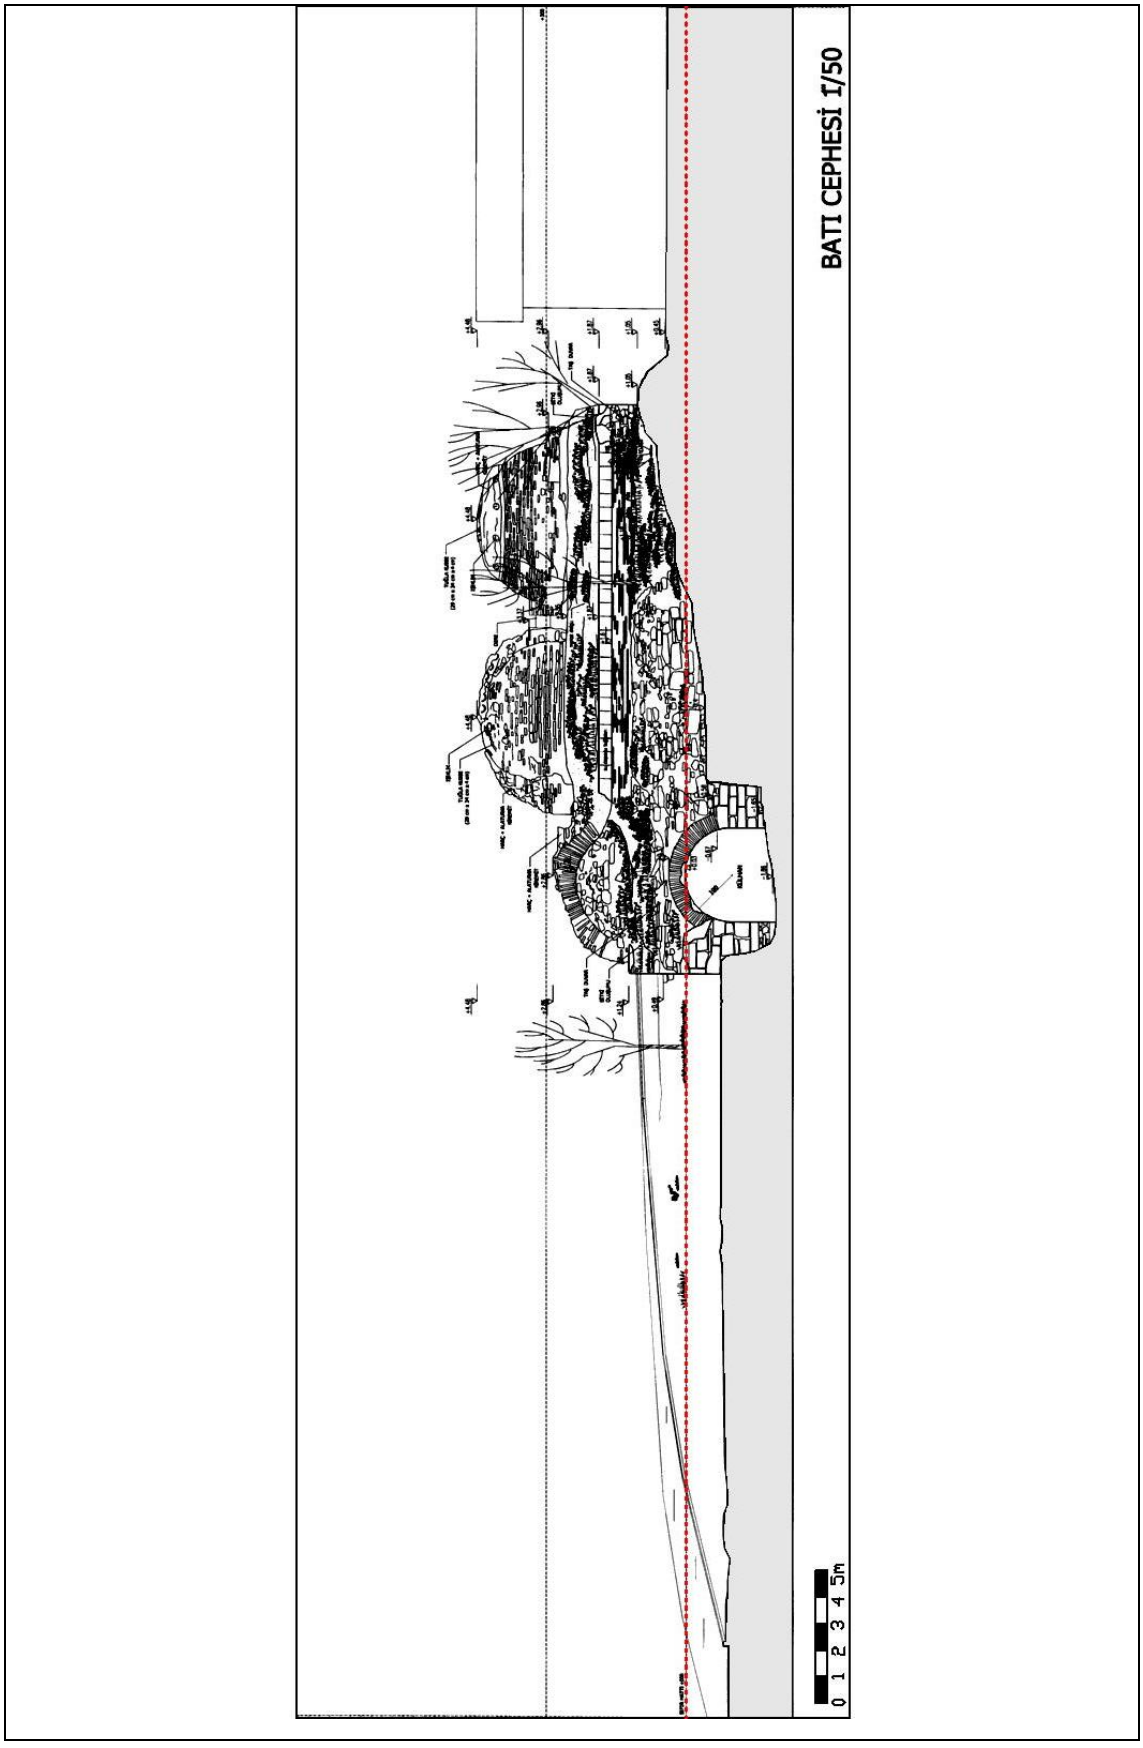
Şekil 4. 19. Batı Cephesinde Bulunan Z07 Su Deposu Bölümü (Aliji, 2021)

Hamamın batı cephesi 12 m genişliğinde moloz taş+tuğla almaşık örgülü olup Z07 Su deposu ile Z08 Külhan bölümleri bu cephede bulunmakatdır. Z07 Su deposu mekanının üst örtüsü beşik tonozdur. Yapının Z01 Soyunmalık mekanından sonra en fazla hasara uğramış olan kısmı Z06 Su deposu mekanıdır (Şekil 4.19). Z07 Su deposu bölümü üst tonoz örtüsü büyük oranda çökmüştür. Hamamın Z08 Külhan bölümü de bu cephede yer almaktadır. Z08 Külhan aynı zamanda Z07 Su deposunun güneyinde yer almaktadır. Her

iki mekanda da örtülerde çökme sonucu zemin moloz taş ve toprak dolgu ile kaplanmıştır (Şekil 4.20).

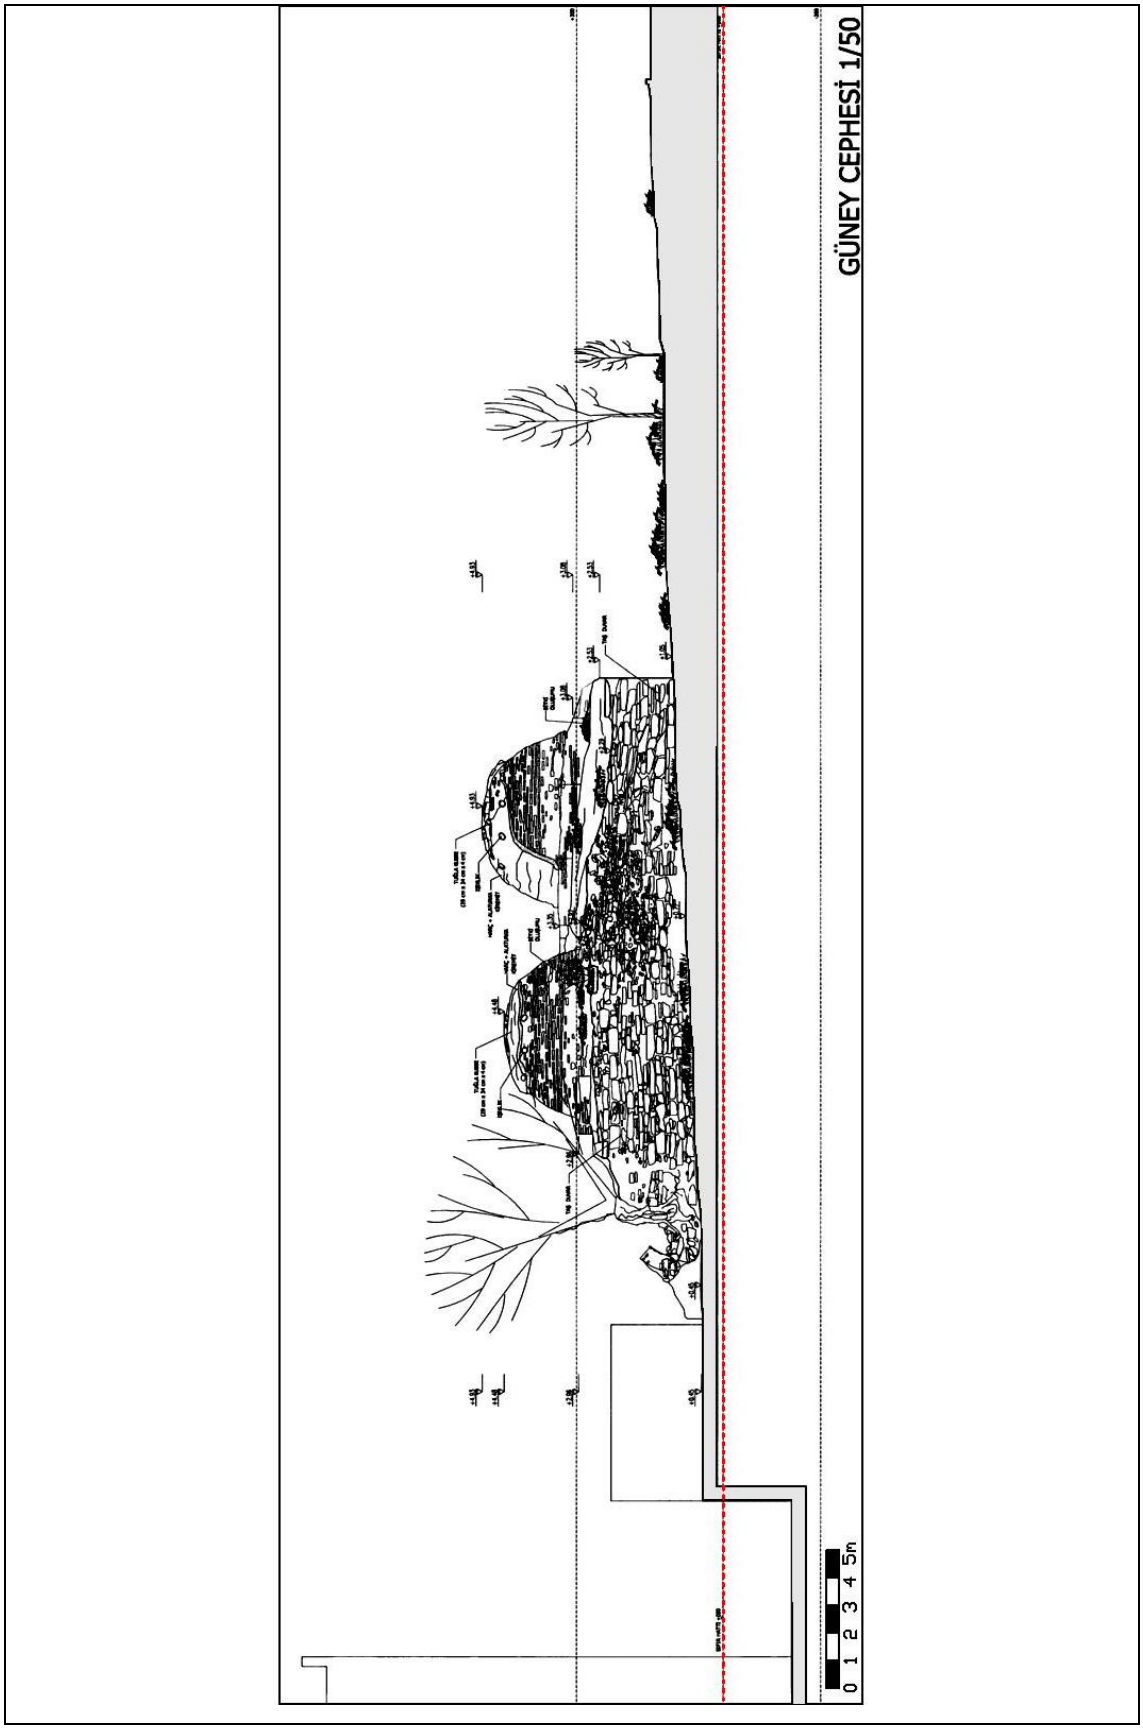
Şekil 4. 21. Güney Cephesi (Aliji, 2021).

Hamamın sağır cephesi diyebileceğimiz güney cephesi 20 m genişlikte olup, cephe moloz taş+tuğla almaşık örgülüdür. Yapının günümüze ulaşan mahallerinden olan Z02 Sıcaklık, Z03 Halvet ve Z07 Su deposu bölümü bu cephededir (Şekil 4.21). Hamam yapısının batısında konumlanan ve yapıdaki en önemli bölümlerinden biri de kuzey cephede bulunan üzeri tonoz örtülü diğer bölümdür. Zaman içerisinde yapı bütünlüğü bozulmuştur ve cephede kullanılan tuğla malzemeler dökülmüştür (EK-3. Resim 1.66, 1.72) (Şekil 4.22).

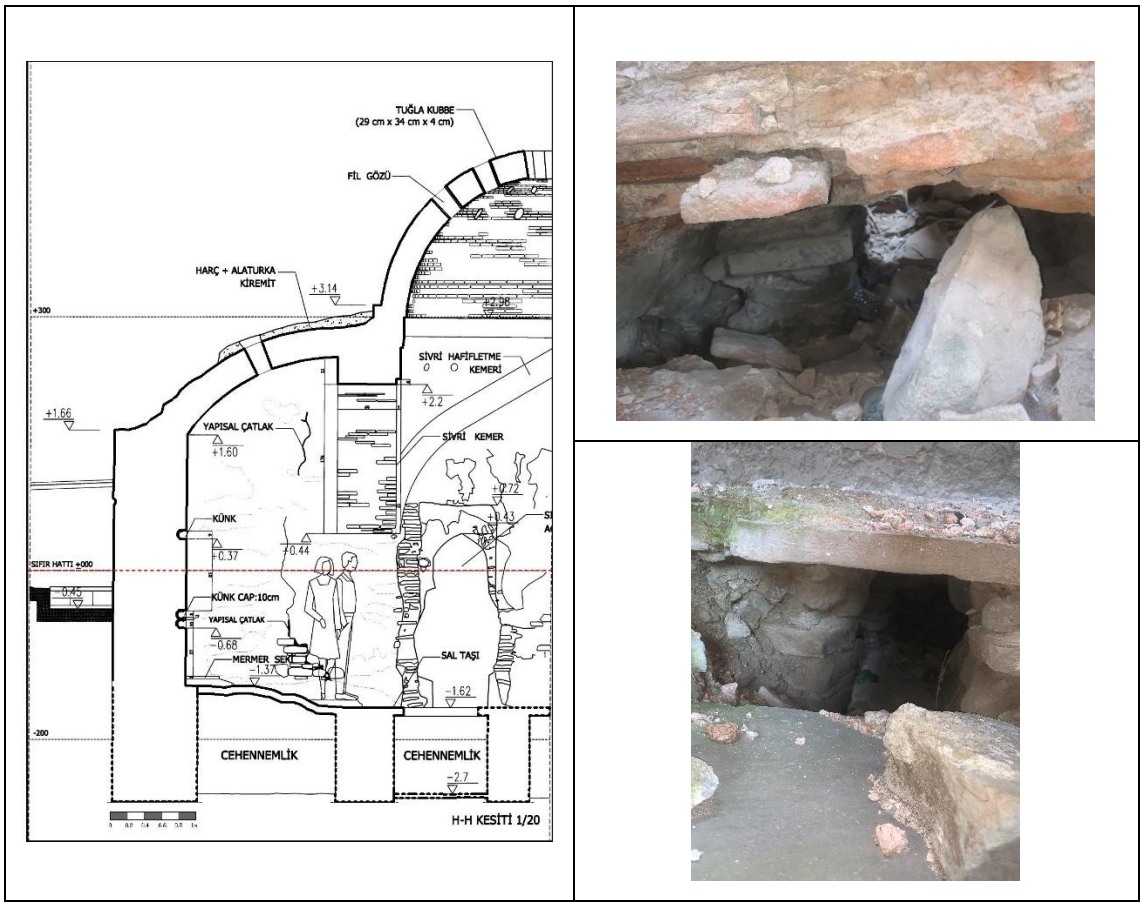
Şekil 4. 25. Z02 Sıcaklık Mekânı Cehennemlik Ayakları (Aliji, 2021).

Z04 Halvet mekânı döşemesinde, cehennemliğe açılan bir boşluk bulunmaktadır. Z04 Halvet başlığı altında da belirtildiği gibi, cehennemlik kotu mekân zemininden 1.00 m aşağıdadır. Cehennemlik ayakları tuğla; duvar altları ise moloz taş ile örülmüş olup moloz taş aralarında düzensiz yerleştirilmiş tuğlalara rastlanmaktadır. Tuğla ayaklar arası mesafe ortalama 0,45 m olup ayak genişlikleri 0,30 m ile 0,50 m arasında değişmektedir. Hamamın yerden ısınmasını sağlayan cehennemlik, Z02 Sıcaklık mekânı bitimine kadar devam etmektedir. Cehennemlikte, duvar altlarının moloz taş ile devam etmesinden dolayı temeller de moloz taş ile yapılmış olmalıdır. Temeller hakkında kesin bilgi edinebilmek için kazı yapılması gerekmektedir (Şekil 4.25).

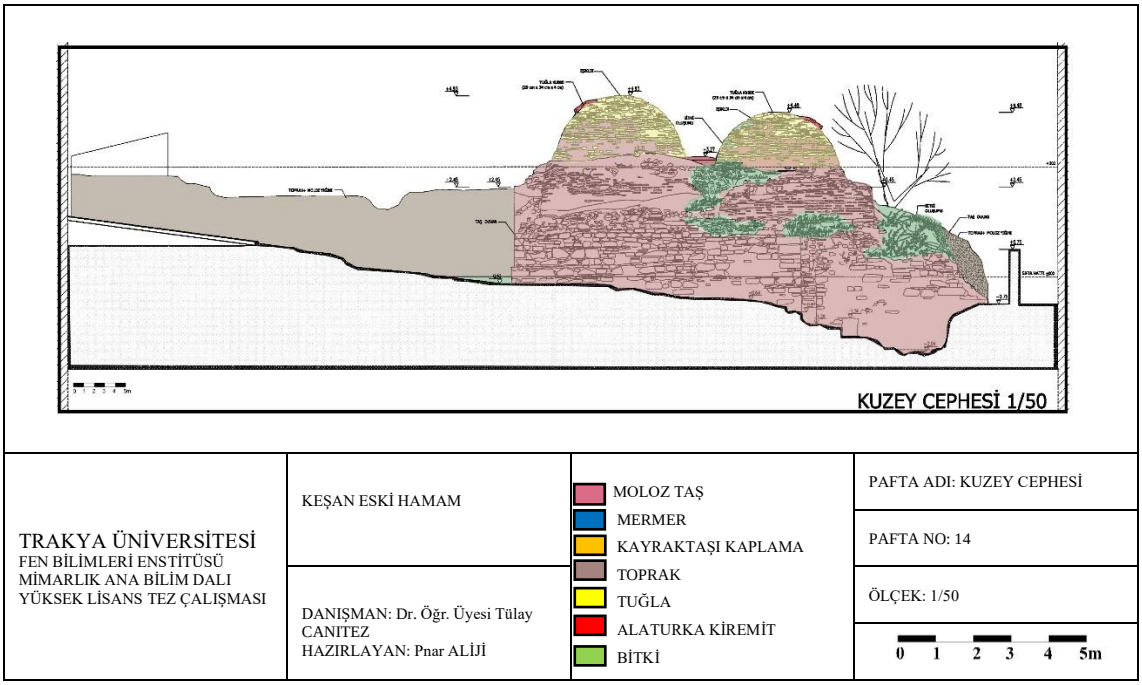
Yapı üst örtüsünün yıkılmış olmasından, hava şartlarına ve dış etkenlere karşı uzun süre dayanamamış ve bozulmalar daha hızlı bir şekilde ilerlemiştir. Çatı üst örtüsü ağaç ve odunsu bitki örtüsü ile kaplanmıştır. Taş derzleri arasında boşalmalar oluşmuş, yapısal çatlaklar ilerlemiş yapıda bulunan baca boşlukları ve yıkımlarla oluşan çatlaklar üzerinden odunsu bitki ve ağaç oluşumu tüm yapı içerisinde daha büyük harabiyete sebep olmuştur. Tüm cephelerde moloz ve tuğla malzemelerde kirlenme ve malzeme kaybı görülmektedir. İç mekân sıvalarında yağış ve nemden kaynaklanan sıva kayıpları görülmektedir. Yapının etrafındaki yapılaşma ve dolgular binanın temeline ve duvarlarına zarar vermiştir (Şekil 4.48) (Ek-2 Resim 1.24).

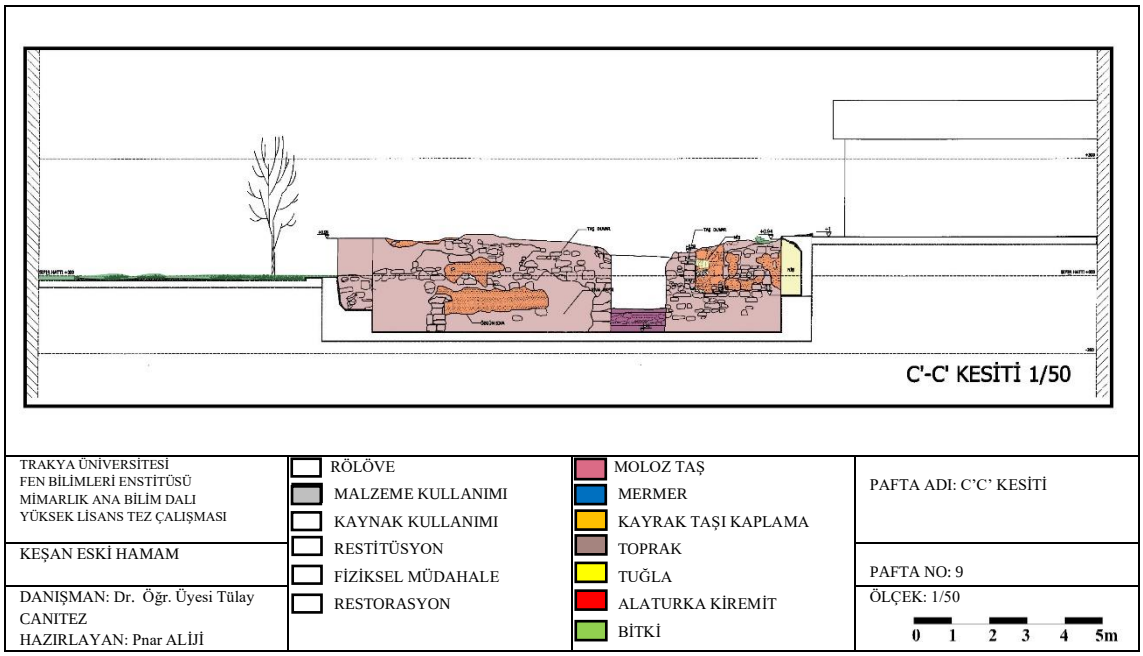
Yapının genelinde görülen strüktrel bozulmaların sebebi temel ve zeminden kaynaklanan değişiklikler yüzünden oluşan hasarlardır. Yapının beden duvarlarında tüm cephelerde ayrılma ve yarılmalar görülmektedir. Z06 Su deposu ve Z07 külhana ait tonoz ve kemerler büyük ölçüde yıkılmıştır. Sıcaklık bölümü kubbe yüzeyleri tuğla ayrılmaları ve beden duvarları ve geçiş elmanlarından temele kadar ayrılmalar devam etmiştir. Z03 ile Z04 Halvet mekanlarında kubbe örtülerinde görülen kısmi çatlaklar kemer ve beden duvarlarında devam etmektedir. Beden duvarlarının altında geniş yarıklar ve boşluklar bulunmaktadır. Hela ve yıkanma alanı üst örtü tonozları binadan ayrılmıştır. Temel yapısı kısmi olarak görülmekte olup tuğla ayaklar insan ve doğa etkisiyle tahrip olmuştur. Soyunmalık bölümünde ana binaya ait beden duvarları büyük ölçüde yıkılmış olup, beden duvar izleri bulunmaktadır (Şekil 4.49) (Ek-2 Resim 1.29).

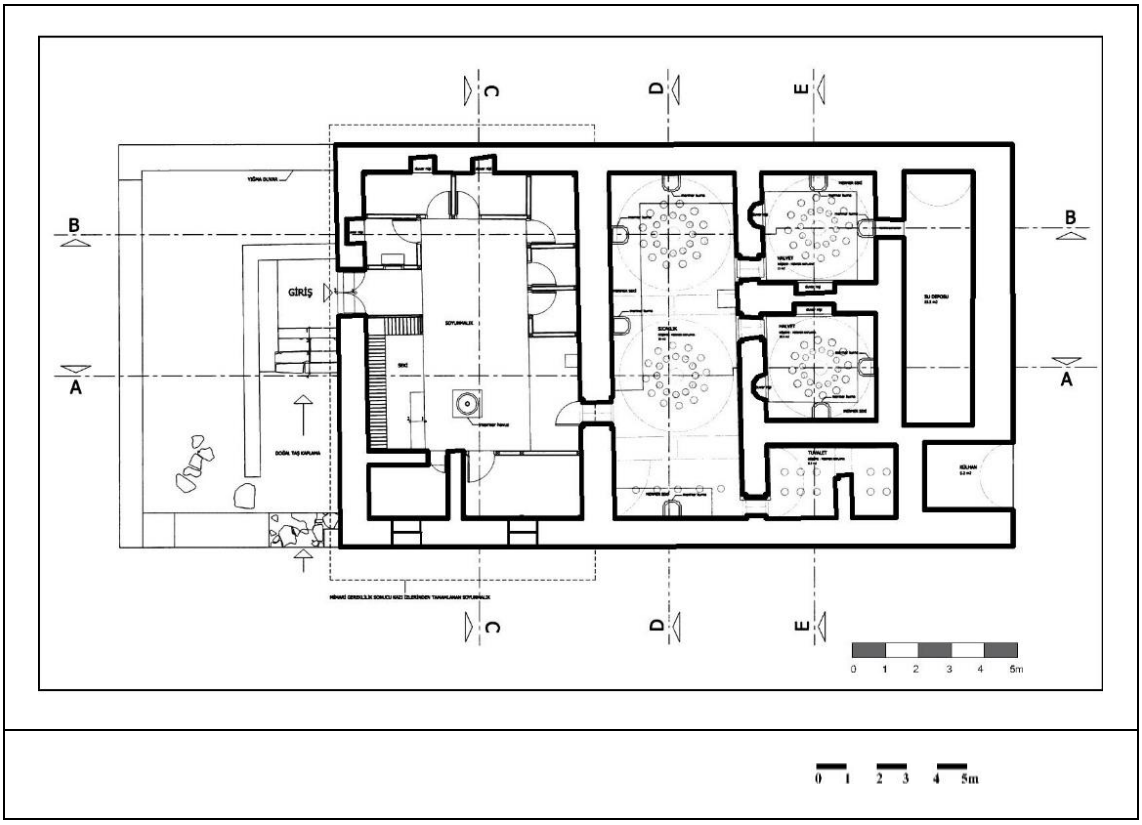
Şekil 5. 16. Restitüsyon Kat Planı (Aliji, 2021).

Soyunmalık mekanı kuzey-güney doğrultusunda dikdörtgen planlı olduğu için üzeri tek bir kubbe ile örtülmemiştir. Bu mekanın üzerinin iki ayrı kubbe ile örtülmüş olması gibi bir ihtimal daha vardır. Fakat kubbeye geçiş elemanlarına pandantif veya tromp izine rastlanmamıştır. Bu nedenle yapının üstünün ahşap konstrüksiyonla örtülü olduğu düşünülmektedir.

Karşılaştırmalı çalışmadan elde edilen bilgilere bağlı olarak 16.yy. yapılarında soyunmalık mekanın ahşap malzemeden yapıldığı örneklerden yola çıkarak, söz konusu olan hamama kırma çatı önerisi getirilmiştir (Şekil 5.16, 5.17) (Ek-5 Resim 1,102, 1.103). Soyunmalık mekanı yeniden yapılacağından, kuzey duvarına karşılaştırmalı çalışmalardan elde edilen bilgiler doğrultusunda mekanı aydınlatmak amaçlı Abdullah Hamamından örneklenerek dikdörtgen iki adet pencere açılmıştır. Çatıdaki yağmur sularını yapının dışına almak için Z01 Soyunmalık ile Z02 Sıcaklık mekanı arasına taş çörten restitüe edilmiştir.

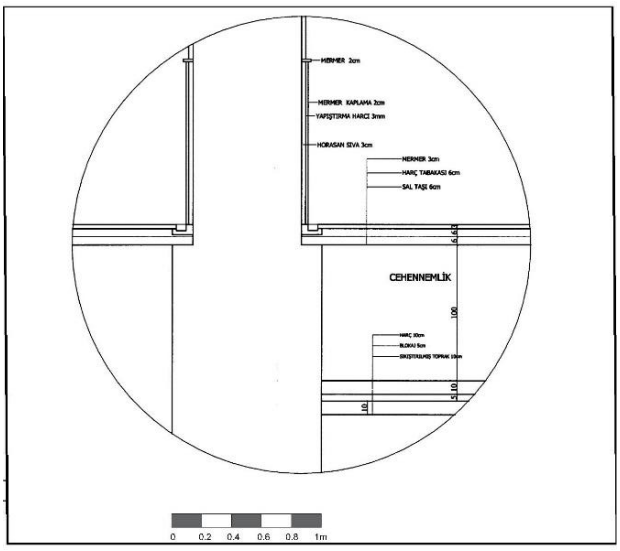
Şekil 5. 20. Z02 Sıcaklık Mekânı Özgün Döşemesi ve Detayı (Aliji, 2021).

Mekanın iki yerinde orjinal döşeme kaplamasına rastlanmıştır (Şekil 5.20). Hamam geri kalan döşemelerinin devamı da buna göre restitüe edilmiştir. Ayrıca duvarların açığa çıkan tek sıra pişmiş toprak künkleri ve dökülen duvar sıvaları tamamlanmıştır.

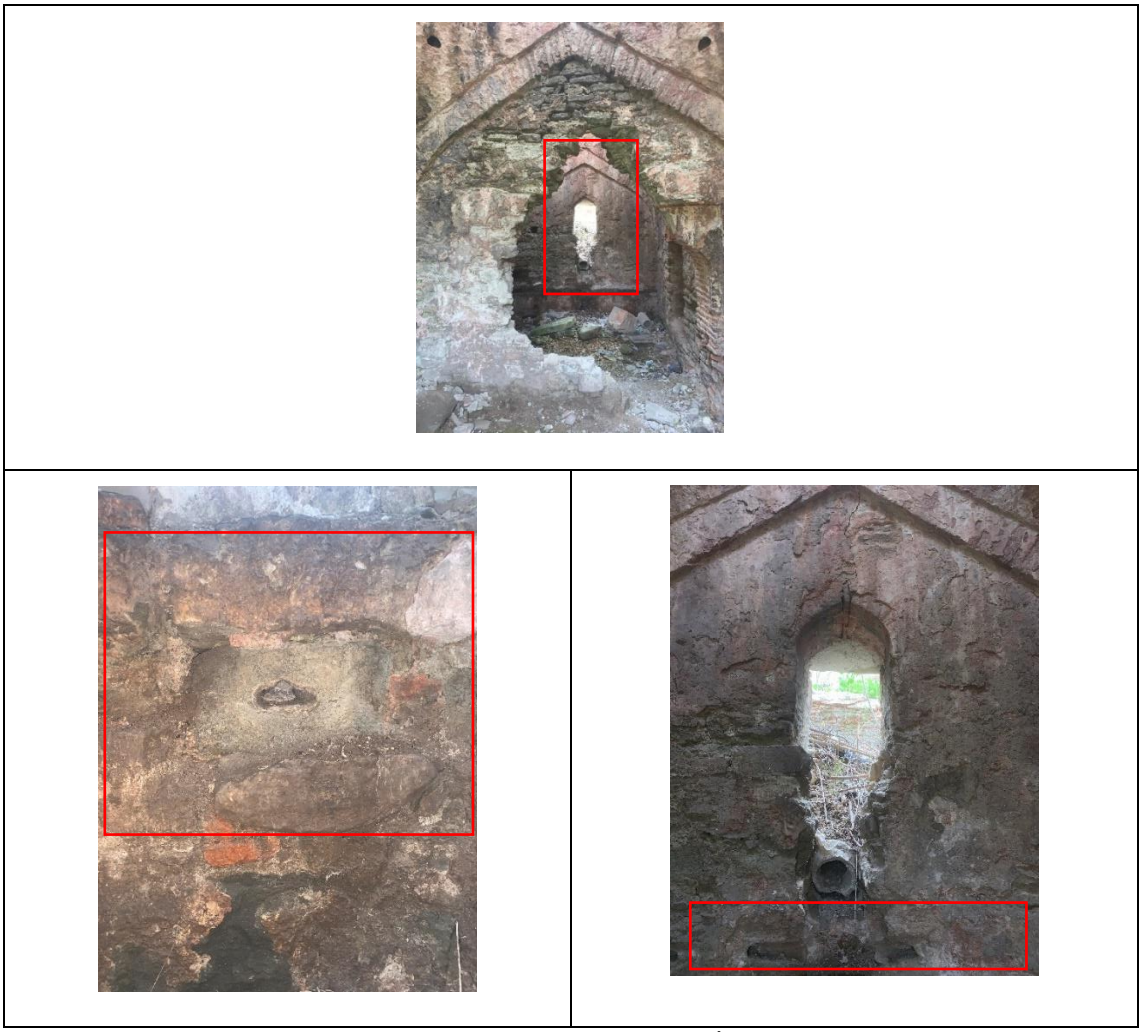
Z03 halvet

Z02 Sıcaklık mekanından, kareye yakın planlı Z03 Halvet mekanına sivri kemer açıklığı ile geçilmektedir. Bu halvetin doğu duvarı kısmen yıkılmış olup özgüne yakın malzeme ile tamamlanmıştır (Şekil 5.20). Bu duvar üzerindeki nişin yeri belli olmaktadır. Mekanın Z04 Halvet mekanı ile ortak duvarında sivri kemerli bir niş bulunmaktadır. Z03 Halvet mekanının güney duvarında bir adet boru izi görülürken, batı duvarında Z06 Su deposuna açılan sivri kemerli kontrol penceresinin altında da bir adet su borusu izi tespit edilmiştir (Şekil 5.21).
