T.C.
TRAKYA ÜNİVERSİTESİ
SOSYAL BİLİMLER ENSTİTÜSÜ
GÖRSEL KÜLTÜR ANA BİLİM DALI
YÜKSEK LİSANS TEZİ

EDİRNE LALAPAŞA İLÇESİ VE ÇEVRESİNDEKİ MEGALİTİK ANITLAR

AYLİN APAYDIN

EDİRNE 2022

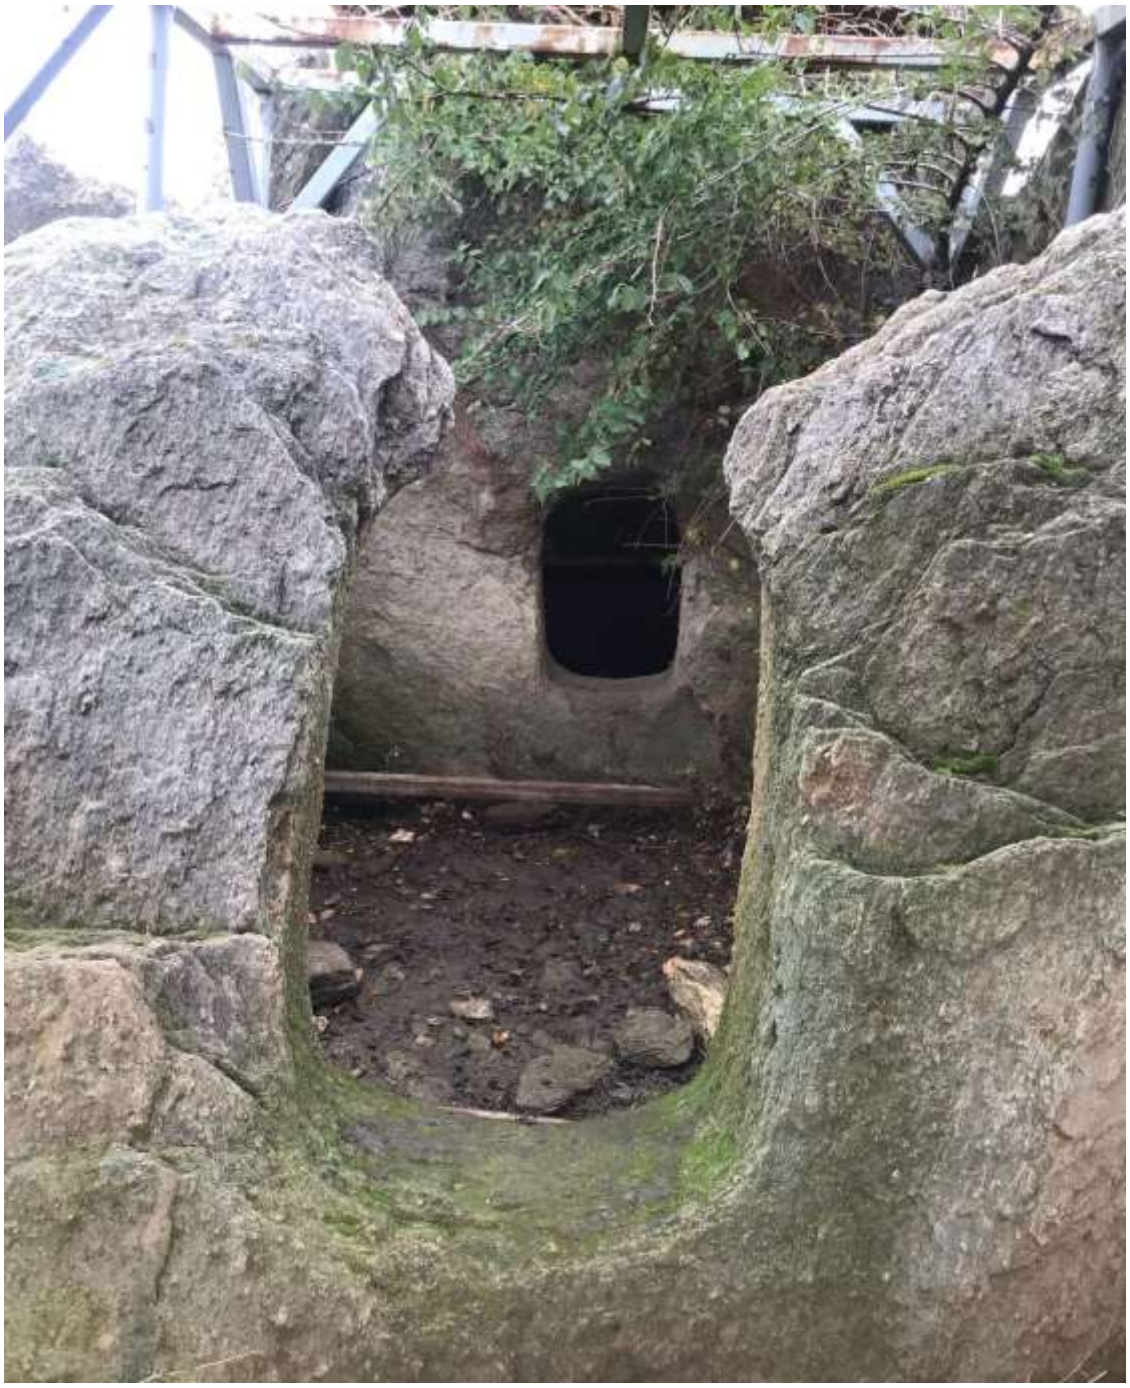
RESİM 4 : İÇ KISMI – TAŞ DOLGU BULUNMAKTATIR.

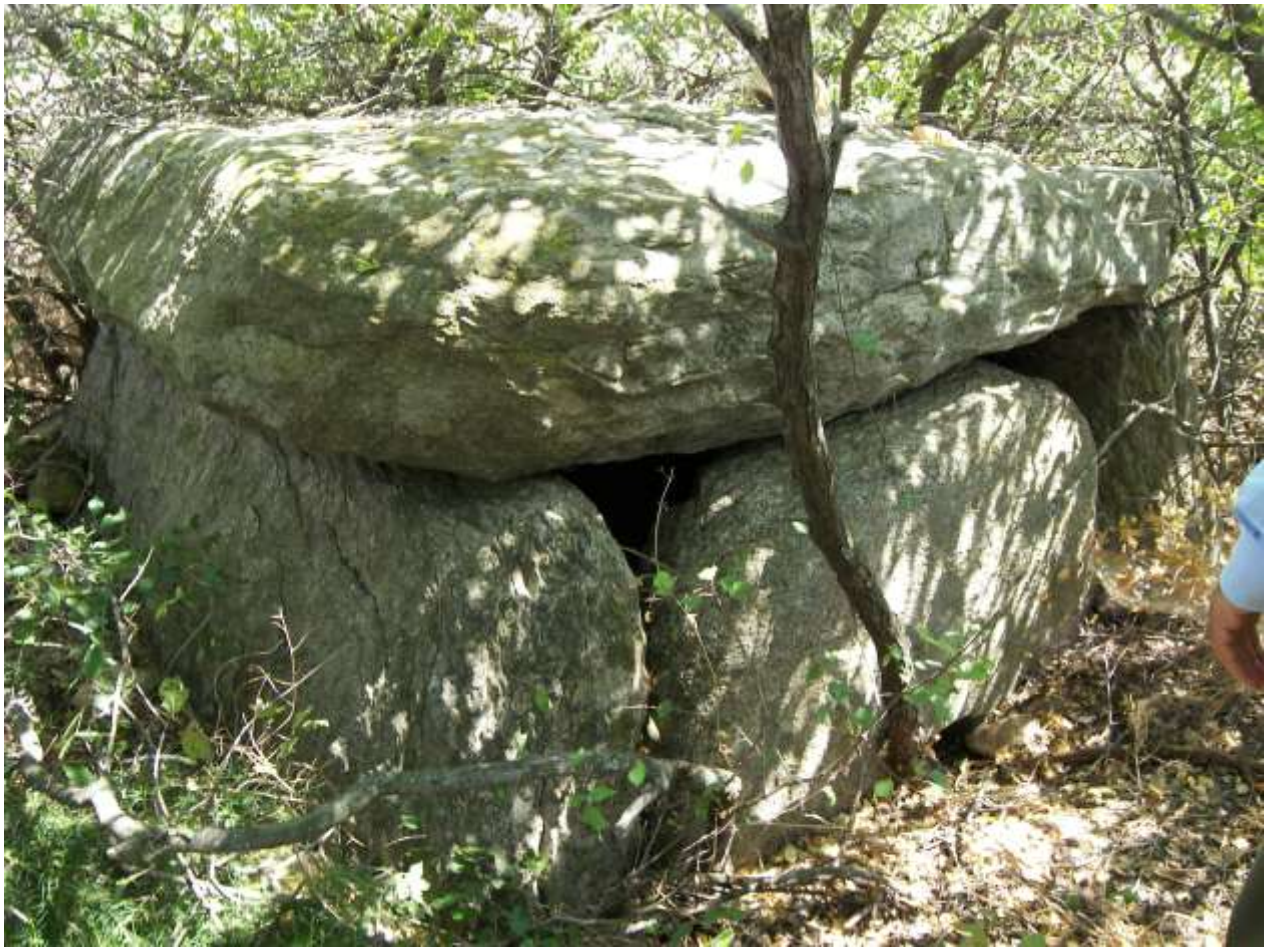
Ağır bir çalı dokusu altında den geldiğimiz dolmen, ufak tek odalı bir tiptedir. Odası belirgin bir şekilde bulunsa da dromosu yok edilmiştir. Ön delikli taşının bulunmasından dolayı dolmen olduğu kesindir. Dolmen, güney yönüne bakmaktadır.

RESİM 8: DOLMENİN İÇERİSİNDE BULUNDUĞU ÇALI DOKUSU

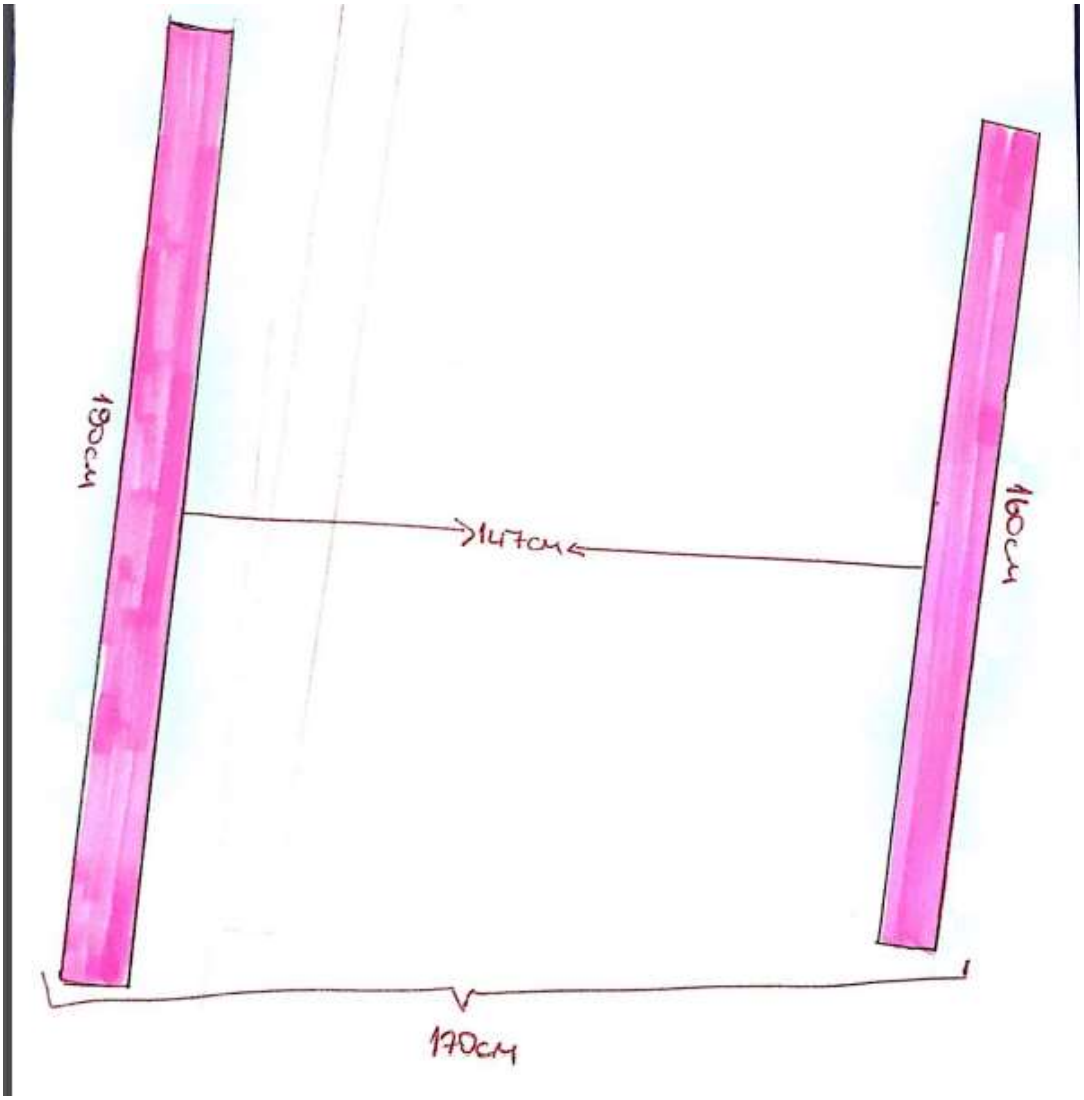
2 taş duvar olarak karşımıza çıkmaktadır. Başka hiçbir bulgusu yoktur. Delikli taş ve dromosu bulunmadığından kist olduğunu kabul etmekteyiz.

ÇİZİM 1: 2 YAN DUVARI MEVCUT – MUHTEMELEN KİST

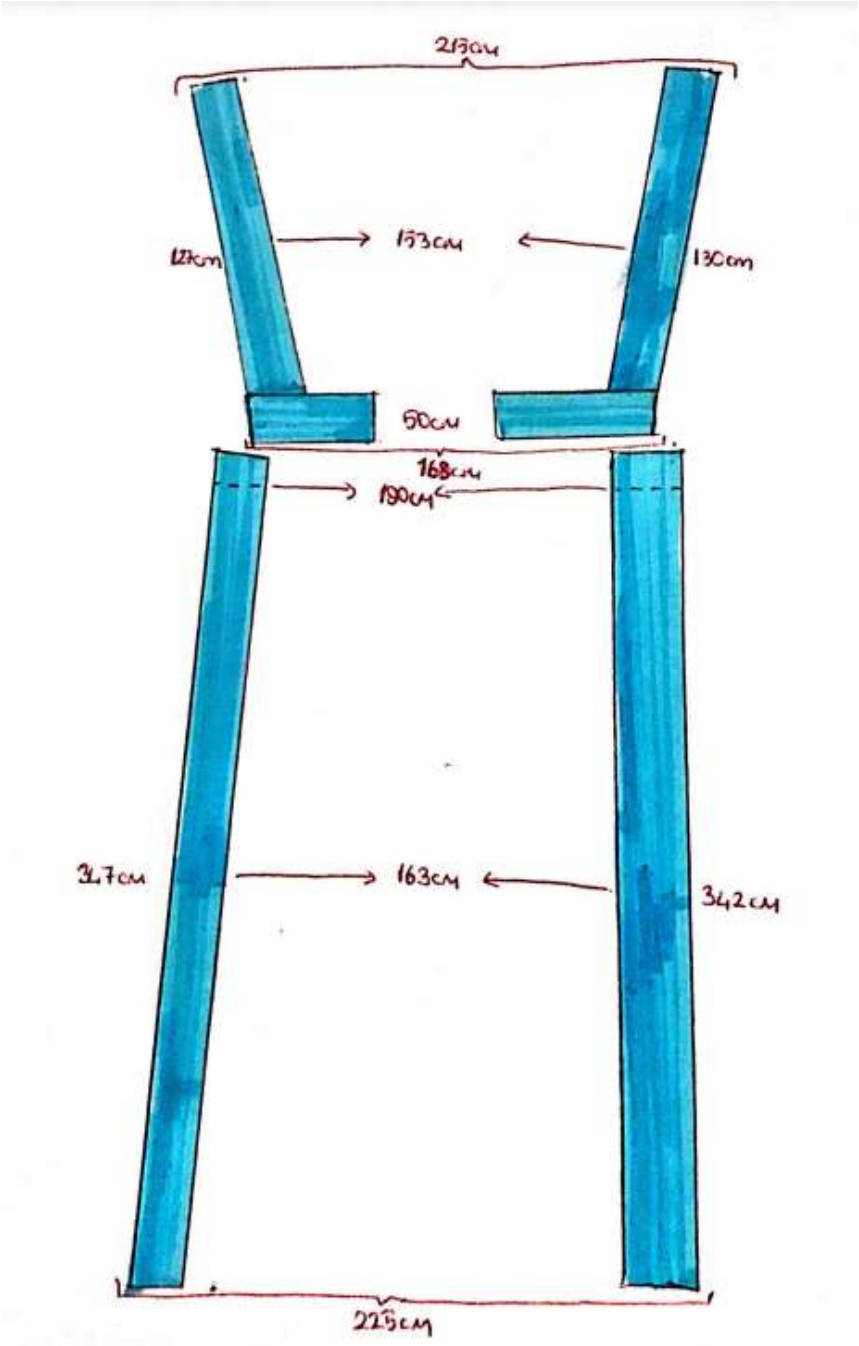
Kapaklı Kaya dolmeni tam bir şekilde karşımıza çıkmaktadır. Tek odalı ve dromosu bulunan dolmenin sadece arka duvarı yıkılmış ancak bu duvarda içerisinden alınmamıştır. Çok iyi korunmuş ve tarihin acımasızlığına uğramamıştır.

RESİM 11 : ARKA DUVARI İÇERİYE ÇÖKMÜŞTÜR

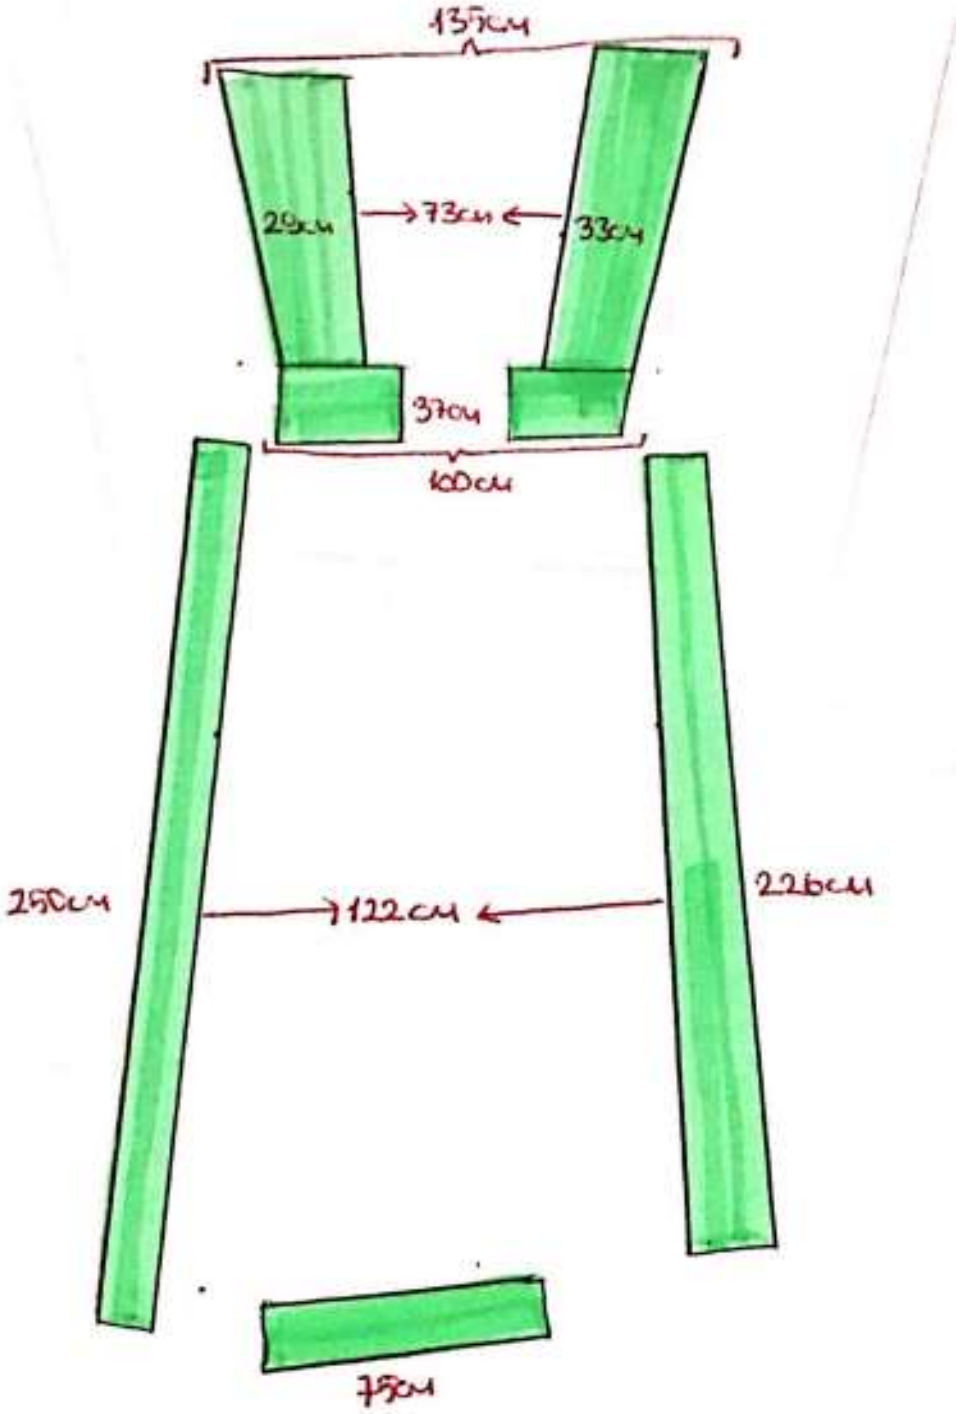
RESİM 12: ÜSTTEN BİR GÖRÜNÜM

Kapaklıkaya Dolmeni gibi iyi korunmuş bir dolmendir. Ancak onun kadar düzenli bir biçimde yapılmamıştır. Tek odalı dolmenin arka kapağı küçük olarak yapılmıştır tam olarak iki yan duvarlarını birbirine birleştirip kapamamaktadır. Geniş bir yapıda dromosu bulunmaktadır.

Dolmenin etrafında dağınıK halde birden fazla taş bloklar bulunmaktadır. Bu taşların birinin sağlam yapıdaki dolmenin üst kapak taşı olduğunu düşünmemle birlikte birden fazla taş blokların olması başka bir dolmenin de varlığının düşündürmüştür. Ancak bir bir kanıt yoktur.

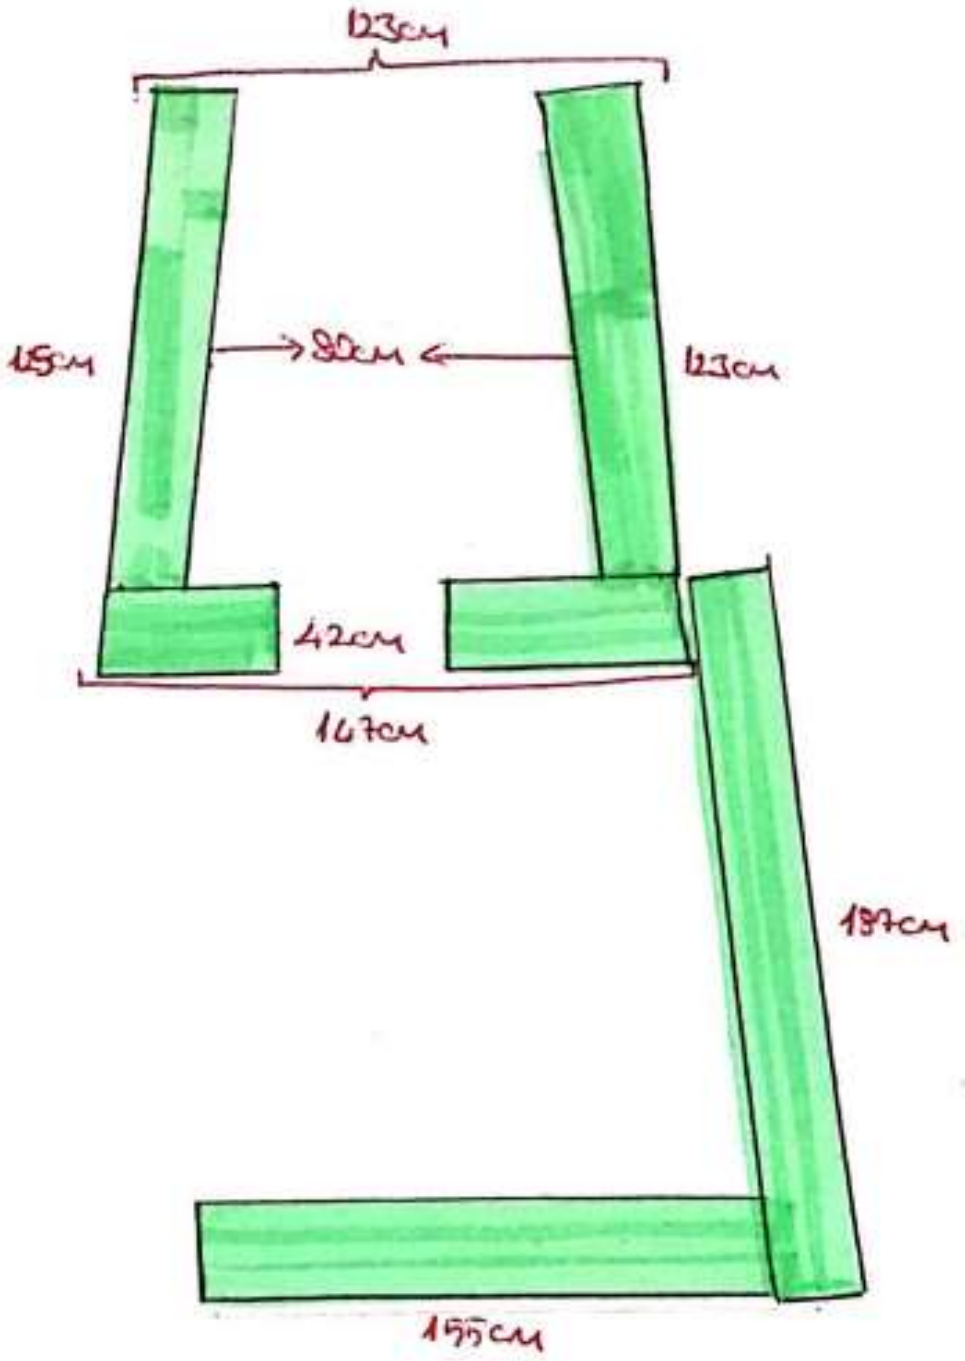
Tek odalı bir dolmendir. Yaklaşık olarak dromosu ile 310 cm, eni ise 155cm olarak ölçülmüştür. Sağlam olarak karşımıza çıkan dolmenin sadece sol yan taşı bulunmamaktadır. Delikli taşı sağlamdır ve 42 cm genişliğinde bir deliği vardır.

RESİM 13 : TAHRİP EDİLMİŞ BİR YAN GÖRÜNÜM VE DELİK TAŞI

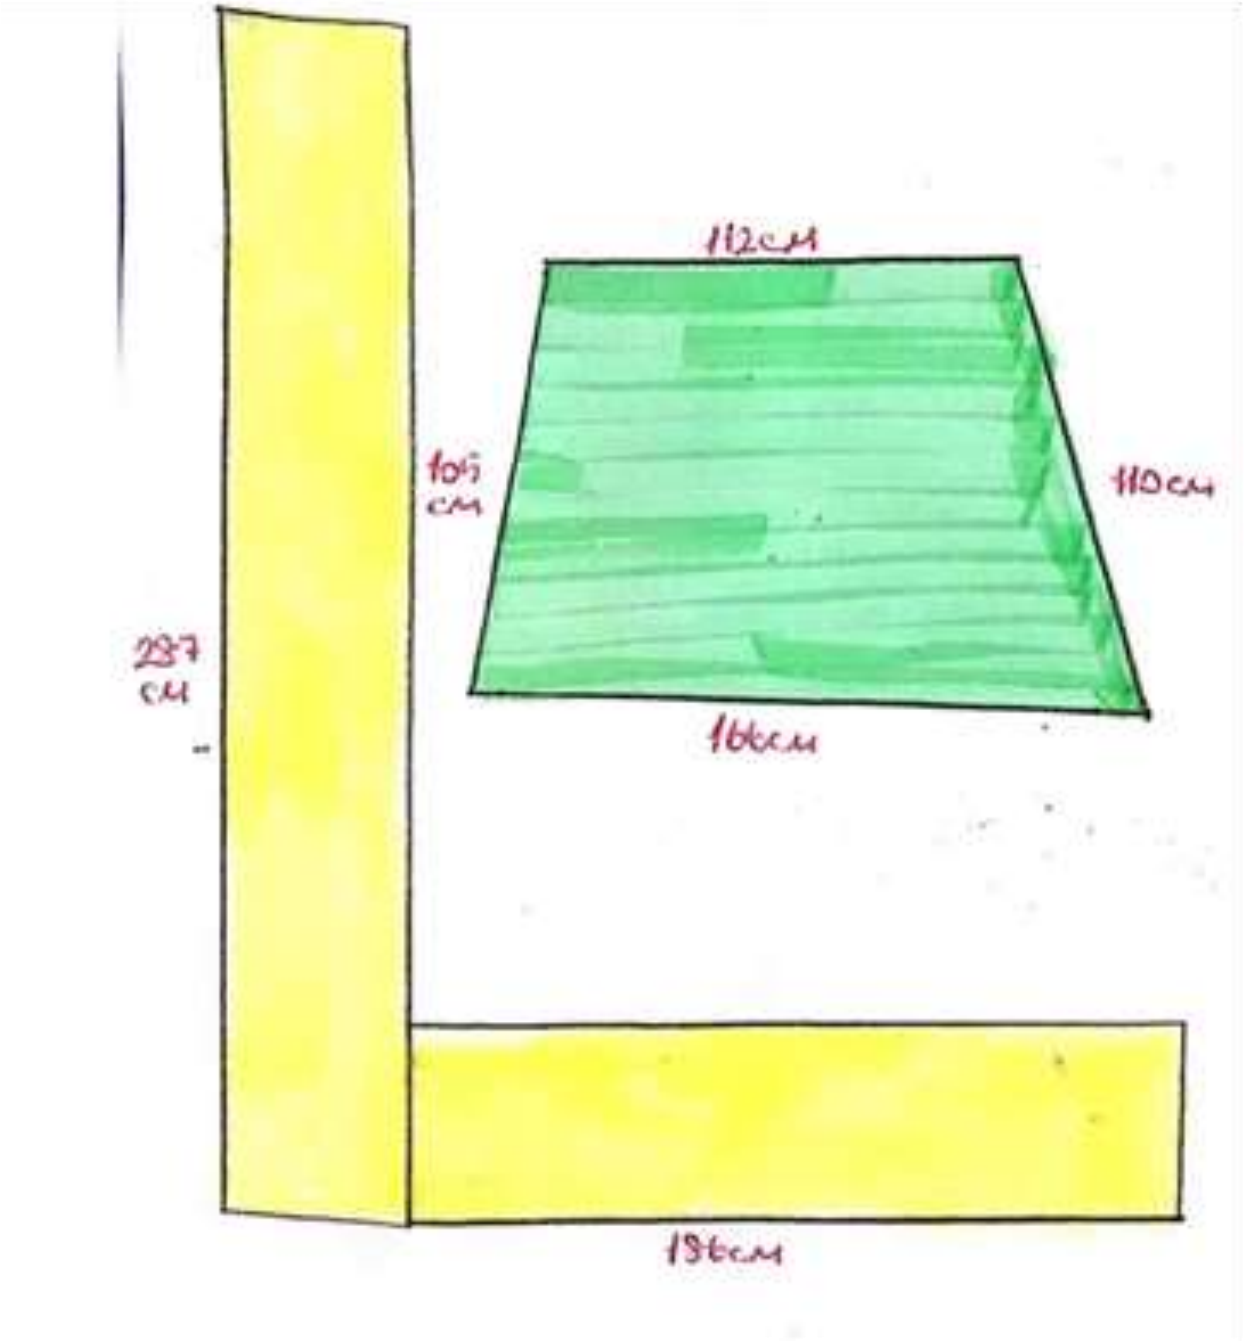
RESİM 31: İKİ YAN DUVAR VE YIKILMIŞ BİR TAŞ DUVAR
