TEKİRDAĞ ŞARKÖY UÇMAKDERE KÖYÜ GELENEKSEL KONUT MİMARİSİ VE KORUMA SORUNLARI

YÜKSEK LİSANS TEZİ

MİMARLIK ANA BİLİM DALI

EDİRNE-2023

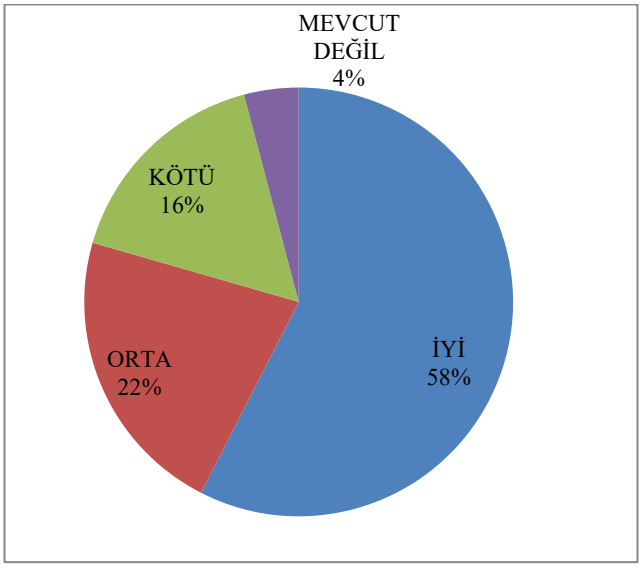
Şekil 4.13. Özgünlük Durum Analizi

Yapıların geleneksel yapım sistemi, yapı malzemesi ve özgün yapı elemanlarının ne oranda korunduğu ya da değiştirildiğine göre iyi, orta ve kötü olarak nitelendirilmiştir. Yıkılmış olan tespiti yapılamayan yapılar değerlendirilmemiştir (Şekil 4. 16.). Buna göre iyi durumunda 42 adet, orta durumunda 16 adet ve kötü durumda 12 adet yapı tespit edilmiştir (Şekil 4. 13.).

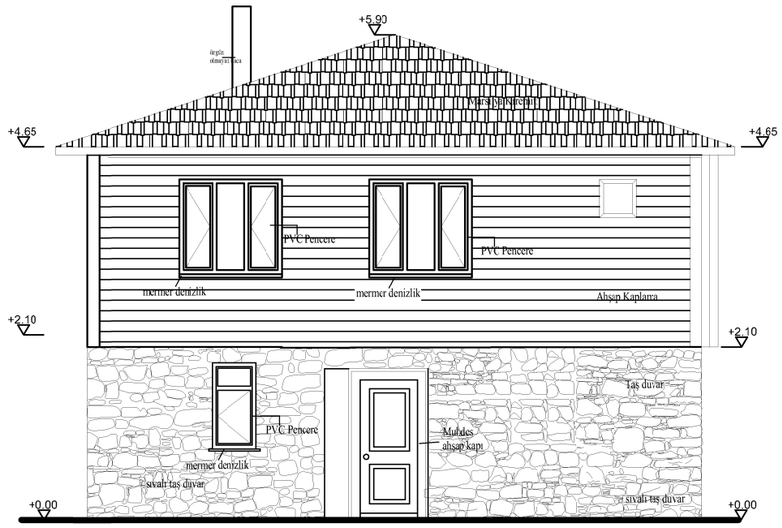
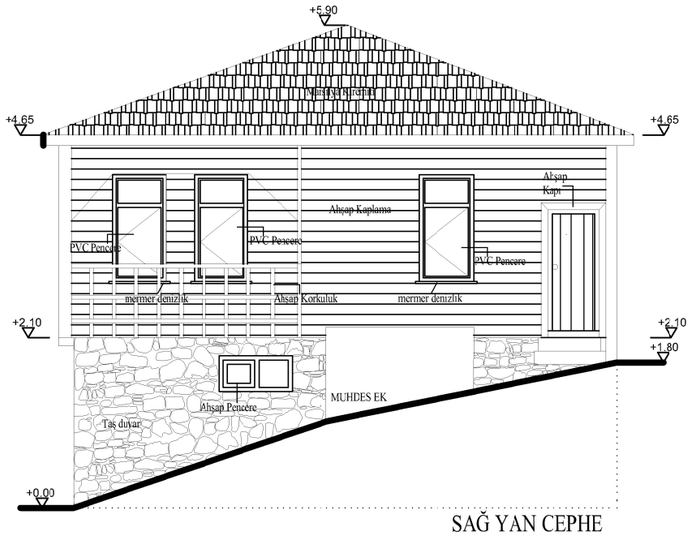
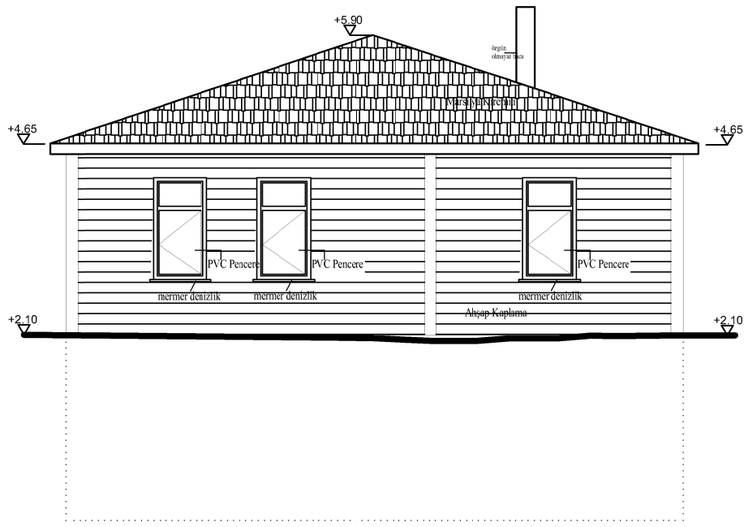
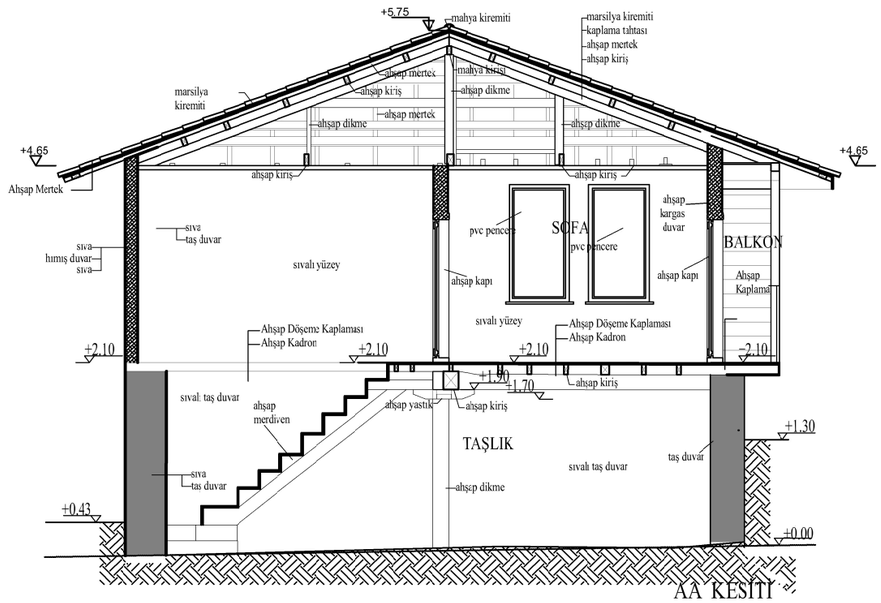
Şekil 5.90. ENV-1'e Ait Kesit ve Görünüşler

Yapım sistemi incelendiğinde zemin katı ahşap hatıllı kâgir taş duvarla yığma sistem inşa edilen yapının birinci katında ahşap karkas arası kerpiç dolgu sistem inşa edilen karma sistemdir. Zemin katta bulunan kâgir duvarlar 50 cm kalınlığındadır. Ahşap karkas arası kerpiç dolgu duvar kalınlığı 15 cm dir. Zemin kat döşemesi şaptır. Muhdes wc'nin yer döşemesi de şaptır. Zemin kat tavanında ahşap kirişler açıktadır. Tek kollu ahşap merdivenin ahşap dikme ve yastık ile taşıtıldığı görülmektedir. 1.kat zemin döşemesi tüm mahallerde değiştirilmiş ahşap döşemedir. 1.katta özgün tavan döşemesi bulunmamaktadır. Çatı sistemi kırma çatı olup malzemesi değiştirilmiş, özgün olmayan Marsilya kiremitidir (Şekil 5.90.).

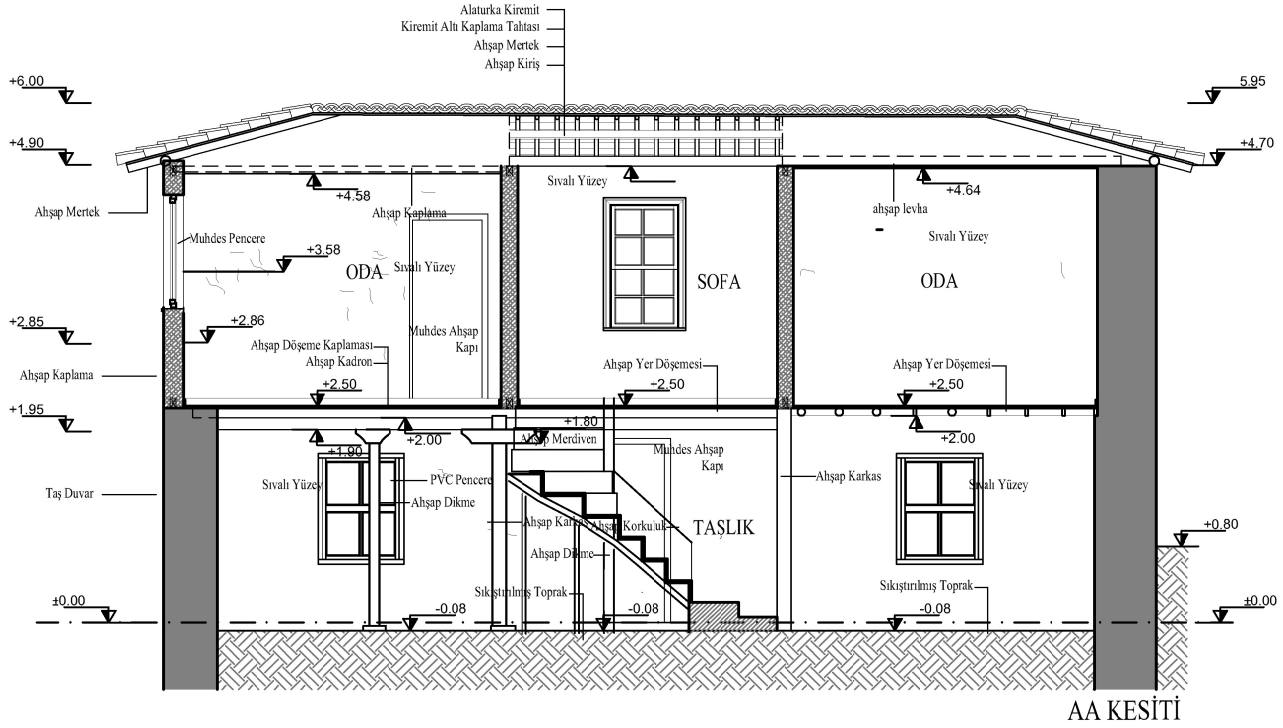
Şekil 5.105. ENV-19'a Ait Kesit

Yapının zemin katı kâgir yığma sitem inşa edilmiştir. Zemin katta yer alan taşlık mekânı ilen oda iç duvarların ahşap kargas yapılmıştır (Şekil 5.105.). Yapı sağındaki odada ayırıcı duvar malzemesinin kullanılmadığı görülmektedir. Zemin katın yer döşemesi sıkıştırılmış topraktır. Tavan kaplaması bulunmamaktadır. Ahşap kirişler açıktadır. İç duvarların çoğunun sıvandığı görülmektedir (Şekil 5.103.). Tek kollu ahşap korkuluklu ahşap merdiven ile üst kata ulaşılmaktadır. Yapı 1. katının ahşap karkas arası kerpiç dolgu malzemesi ile inşa edilmiştir. Ocaklı mahalde, ocağın yer aldığı duvar taştır. Dışarı çıkışı bulunan odanın ahşap karkas duvarında dolgu malzemesi bulunmamaktadır. 1. kattaki zemin döşemesi tüm mahallerde ahşaptır. Tüm mahal tavanları ters tavandır. Oda ve sofa duvarlarının sıvalıdır. Oda iç kapıları tek kanatlı ahşap tablalı kapı olup ahşap pervaz kullanılmıştır. Yapı pencereleri dikdörtgen formda ahşap giyotin penceredir. Yapı üst katında ahşap kaplama yapılmıştır. Yer yer kaplamaların dökülmüş olduğu görülmektedir. Yapı çatısı kırma çatı olup alaturka kiremit çatı örtüsüdür.

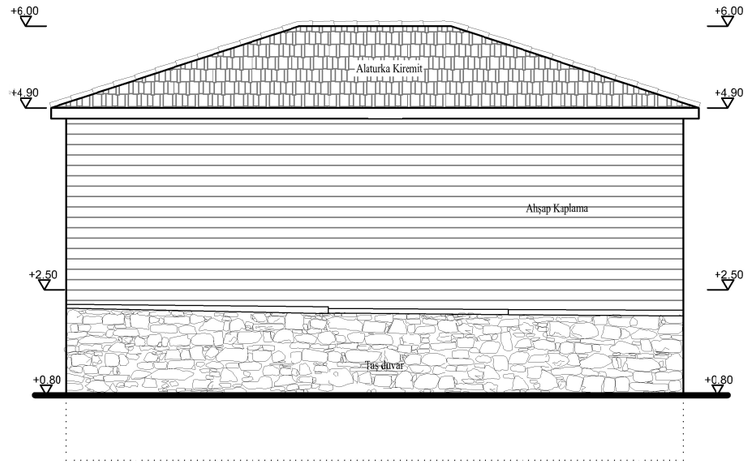
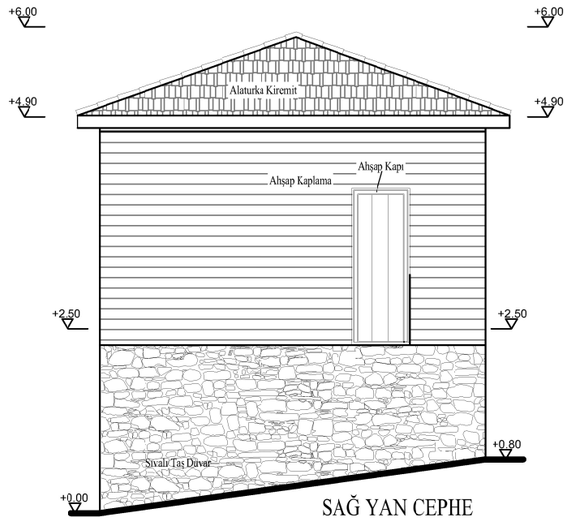
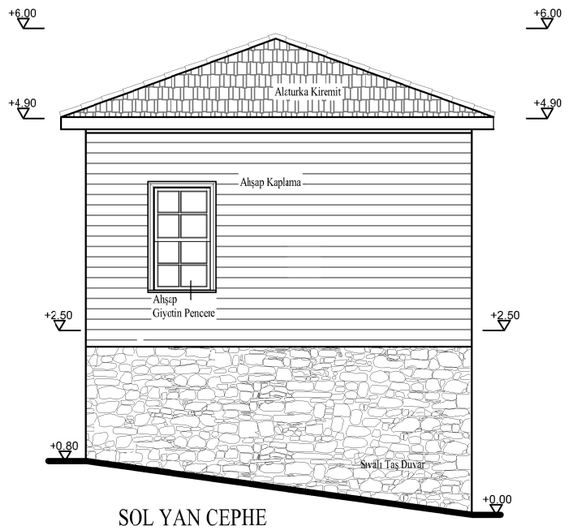
Şekil 5.106. ENV-19'un Görünüşleri

İki katlı dikdörtgen formdaki yapının zemin kat taş duvarları sıvalıdır. Yapının ahşap giyotin pencereleri bulunmaktadır. 1. katta güney cephesinde yer alan odalarda 2'şer pencerelerden birinin kapatıldığı görülürken, sofada bir adet ve doğu cephesindeki odada bir adet pencere bulunmaktadır. Zemin katta sağda bulunan odada 1 adet diğer oda 2 adet ve taşlıkta giriş kapısının yanında 1 adet ahşap giyotin pencere mevcuttur. Yapı giriş kapıları tek kanatlı ahşap çakma kapılardır. Yapı 1.katından itibaren ahşap kaplamadır (Şekil 5.106.).

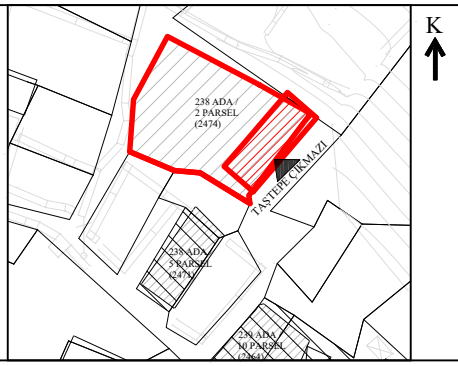
UÇMAKDERE KÖYÜ KIRSAL MİMARİ ENVANTER FORMU	ENVANTER NO: 20

MÜLKİYET:	X	Şahıs		Hazine		Vakıf		Diğer	TESCİL DURUMU:	X	Var		Yok
KAT ADETİ:		Tek Katlı		X	İki Katlı			Üç Katlı	YAPI HAKKINDA BİLGİLENDİRME				
KORUMA DURUMU	X	İYİ		ORTA				KÖTÜ	YAPI ELEMANI	ÇIKMA	YAPI KAPLAMA MALZEMESİ		
TAŞIYI SİSTEM DURUMU	X	İYİ		ORTA				KÖTÜ	MUHDES X	VAR	AHŞAP KAPLAMA	X	
YAPI DIŞ DURUMU	X	İYİ		ORTA				KÖTÜ	ÖZGÜN X	YOK X	SIVA	X	
YAPI İÇ DURUMU	X	İYİ		ORTA				KÖTÜ	TEKNİK BİLGİLER				
YAPI ÜST ÖRTÜ DURUMU	X	İYİ		ORTA				KÖTÜ	Elektrik	Su	Isıtma	Alt Yapı	
									X	X	Soba	X

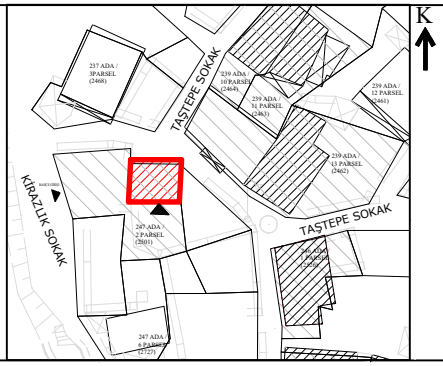
UÇMAKDERE KÖYÜ KIRSAL MİMARİ ENVANTER FORMU	ENVANTER NO: 26

MÜLKİYET:	X	Şahıs		Hazine		Vakıf		Diğer	TESCİL DURUMU:	X	Var		Yok
KAT ADETİ:		Tek Katlı		X	İki Katlı			Üç Katlı	YAPI HAKKINDA BİLGİLENDİRME				
KORUMA DURUMU		X	İYİ		ORTA			KÖTÜ	YAPI ELEMANI	ÇIKMA		YAPI KAPLAMA MALZEMESİ	
TAŞIYI SİSTEM DURUMU		X	İYİ		ORTA			KÖTÜ	MUHDES X	VAR X		AHŞAP KAPLAMA X	
YAPI DIŞ DURUMU		X	İYİ		ORTA			KÖTÜ	ÖZGÜN X	YOK		SIVA X	
YAPI İÇ DURUMU		X	İYİ		ORTA			KÖTÜ	TEKNİK BİLGİLER				
YAPI ÜST ÖRTÜ DURUMU		X	İYİ		ORTA			KÖTÜ	Elektrik	Su	Isıtma	Alt Yapı	
									X	X	Soba	X

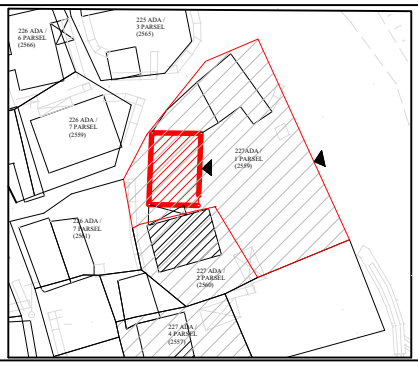
UÇMAKDERE KÖYÜ KIRSAL MİMARİ ENVANTER FORMU	ENVANTER NO: 46

YAPI TANIMI:	İki katlı yapının girişi bahçedendir. Yapı zemin kat yığma kagir, üst kat ahşap kargas arası kerpiç dolgu inşa edilmiştir. Günümüzde konut olarak kullanılmaktadır.

MÜLKİYET:	X	Şahıs		Hazine		Vakıf		Diğer	TESCİL DURUMU:	X	Var		Yok
KAT ADETİ:		Tek Katlı		X	İki Katlı			Üç Katlı	YAPI HAKKINDA BİLGİLENDİRME				
KORUMA DURUMU		X	İYİ		ORTA			KÖTÜ	YAPI ELEMANI	ÇIKMA		YAPI KAPLAMA MALZEMESİ	
TAŞIYI SİSTEM DURUMU		X	İYİ		ORTA			KÖTÜ	MUHDES X	VAR X		AHŞAP KAPLAMA X	
YAPI DIŞ DURUMU		X	İYİ		ORTA			KÖTÜ	ÖZGÜN X	YOK		SIVA X	
YAPI İÇ DURUMU		X	İYİ		ORTA			KÖTÜ	TEKNİK BİLGİLER				
YAPI ÜST ÖRTÜ DURUMU		X	İYİ		ORTA			KÖTÜ	Elektrik	Su	Isıtma	Alt Yapı	
									X	X	Soba	X

PLAN VE CEPHE ÖZELLİKLERİ	Yapıda tek yönden çıkma mevcuttur. Yapıya bitişik depo niteliğinde yapılar mevcuttur.

ÖZGÜNLÜK			MÜDAHALELER			
İŞLEVSEL ÖZGÜNLÜK	FİZİKSEL ÖZGÜNLÜK		Yapı Ölçeğinde		Malzeme Ölçeğinde	
X	İYİ	X		Çatı Değişimi	X	Boya-Badana
	ORTA		X	Yenileme	X	Sıva
	KÖTÜ			Kütle Eki		Üst Örtü
				Kat Eki	X	Diğer (Döşeme)

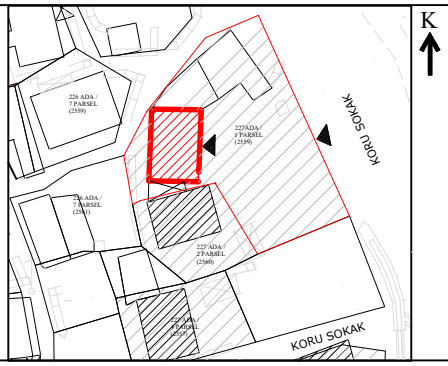
UÇMAKDERE KÖYÜ KIRSAL MİMARİ ENVANTER FORMU	ENVANTER NO: 47

YAPI TANIMI:	İki katlı yapının girişi bahçedendir. Yapı zemin kat yığma kagir, üst kat ahşap kargas arası kerpiç dolgu inşa edilmiştir. Günümüzde konut olarak kullanılmaktadır.

MÜLKİYET:	X	Şahıs		Hazine		Vakıf		Diğer	TESCİL DURUMU:	X	Var		Yok
KAT ADETİ:		Tek Katlı		X	İki Katlı			Üç Katlı	YAPI HAKKINDA BİLGİLENDİRME				
KORUMA DURUMU		X	İYİ		ORTA			KÖTÜ	YAPI ELEMANI	ÇIKMA		YAPI KAPLAMA MALZEMESİ	
TAŞIYI SİSTEM DURUMU		X	İYİ		ORTA			KÖTÜ	MUHDES X	VAR		AHŞAP KAPLAMA	X
YAPI DIŞ DURUMU		X	İYİ		ORTA			KÖTÜ	ÖZGÜN	YOK X		SIVA	X
YAPI İÇ DURUMU		X	İYİ		ORTA			KÖTÜ	TEKNİK BİLGİLER				
YAPI ÜST ÖRTÜ DURUMU		X	İYİ		ORTA			KÖTÜ	Elektrik	Su	Isıtma	Alt Yapı	
									X	X	Soba	X

PLAN VE CEPHE ÖZELLİKLERİ	Yapıda çıkma yoktur. Yapıya ek depo niteliğinde yapılar mevcuttur.	MÜDAHALELER

ÖZGÜNLÜK			Yapı Ölçeğinde		Malzeme Ölçeğinde	
İŞLEVSEL ÖZGÜNLÜK		FİZİKSEL ÖZGÜNLÜK		Çatı Değişimi	X	Boya-Badana
X	İYİ	X		Yenileme	X	Sıva
	ORTA			Kütle Eki		Üst Örtü
	KÖTÜ			Kat Eki	X	Diğer (Döşeme)

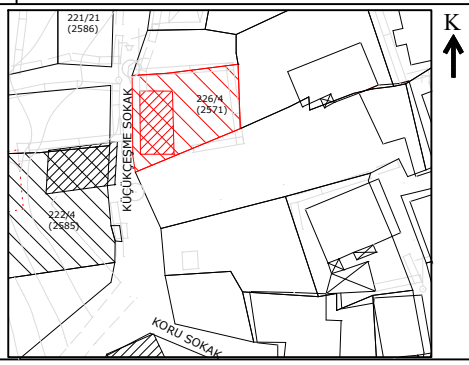
UÇMAKDERE KÖYÜ KIRSAL MİMARİ ENVANTER FORMU	ENVANTER NO: 48

YAPI TANIMI:	İki katlı yapının yoldan ve bahçeden olmak üzere iki girişi bulunmaktadır. Yapı zemin kat yığma kagir, üst kat ahşap kargas arası kerpiç dolgu inşa edilmiştir. Günümüzde kullanılmaktadır.

MÜLKİYET:	X	Şahıs		Hazine		Vakıf		Diğer	TESCİL DURUMU:	X	Var		Yok
KAT ADETİ:		Tek Katlı		X	İki Katlı			Üç Katlı	YAPI HAKKINDA BİLGİLENDİRME				
KORUMA DURUMU	X	İYİ		ORTA		KÖTÜ			YAPI ELEMANI	ÇIKMA		YAPI KAPLAMA MALZEMESİ	
TAŞIYI SİSTEM DURUMU	X	İYİ		ORTA		KÖTÜ			MUHDES X	VAR X		AHŞAP KAPLAMA X	
YAPI DIŞ DURUMU		İYİ		ORTA		KÖTÜ			ÖZGÜN X	YOK		SIVA X	
YAPI İÇ DURUMU	X	İYİ		ORTA		KÖTÜ			TEKNİK BİLGİLER				
YAPI ÜST ÖRTÜ DURUMU	X	İYİ		ORTA		KÖTÜ			Elektrik	Su	Isıtma	Alt Yapı	
									X	X	Soba	X

PLAN VE CEPHE ÖZELLİKLERİ	Yapıda tek yönden çıkma vardır. Ekleme bulunmamaktadır. Ön cephesinde balkon izi bulunmaktadır.

ÖZGÜNLÜK			MÜDAHALELER			
İŞLEVSEL ÖZGÜNLÜK	FİZİKSEL ÖZGÜNLÜK		Yapı Ölçeğinde		Malzeme Ölçeğinde	
X	İYİ	X		Çatı Değişimi	X	Boya-Badana
	ORTA			Yenileme	X	Sıva
	KÖTÜ			Kütle Eki		Üst Örtü
				Kat Eki		Diğer (Döşeme)

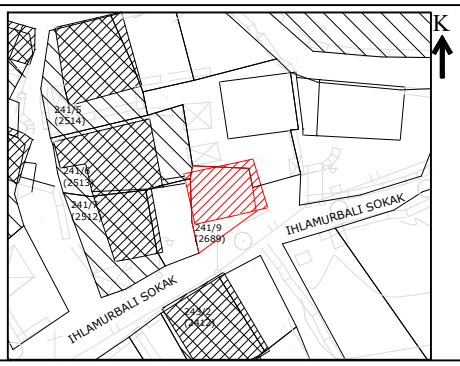
UÇMAKDERE KÖYÜ KIRSAL MİMARİ ENVANTER FORMU	ENVANTER NO: 52

YAPI TANIMI:	İki katlı yapının girişi bahçedendir. Yapı zemin kat yığma kagir, üst kat ahşap kargas arası kerpiç dolgu inşa edilmiştir. Günümüzde sezonluk konut olarak kullanılmaktadır.

MÜLKİYET:	X	Şahıs		Hazine		Vakıf		Diğer	TESCİL DURUMU:	X	Var		Yok
KAT ADETİ:		Tek Katlı		X	İki Katlı			Üç Katlı	YAPI HAKKINDA BİLGİLENDİRME				
KORUMA DURUMU		X	İYİ		ORTA			KÖTÜ	YAPI ELEMANI	ÇIKMA		YAPI KAPLAMA MALZEMESİ	
TAŞIYI SİSTEM DURUMU		X	İYİ		ORTA			KÖTÜ	MUHDES X	VAR X		AHŞAP KAPLAMA	X
YAPI DIŞ DURUMU		X	İYİ		ORTA			KÖTÜ	ÖZGÜN X	YOK		SIVA	X
YAPI İÇ DURUMU		X	İYİ		ORTA			KÖTÜ	TEKNİK BİLGİLER				
YAPI ÜST ÖRTÜ DURUMU		X	İYİ		ORTA			KÖTÜ	Elektrik	Su	Isıtma	Alt Yapı	
									X	X	Soba	X

PLAN VE CEPHE ÖZELLİKLERİ	Yapıda çıkma yoktur. Giriş üstü balkonludur.	MÜDAHALELER

ÖZGÜNLÜK			Yapı Ölçeğinde		Malzeme Ölçeğinde	
İŞLEVSEL ÖZGÜNLÜK	FİZİKSEL ÖZGÜNLÜK			Çatı Değişimi	X	Boya-Badana
X	İYİ	X		Yenileme	X	Sıva
	ORTA			Kütle Eki		Üst Örtü
	KÖTÜ			Kat Eki	X	Diğer (Döşeme)

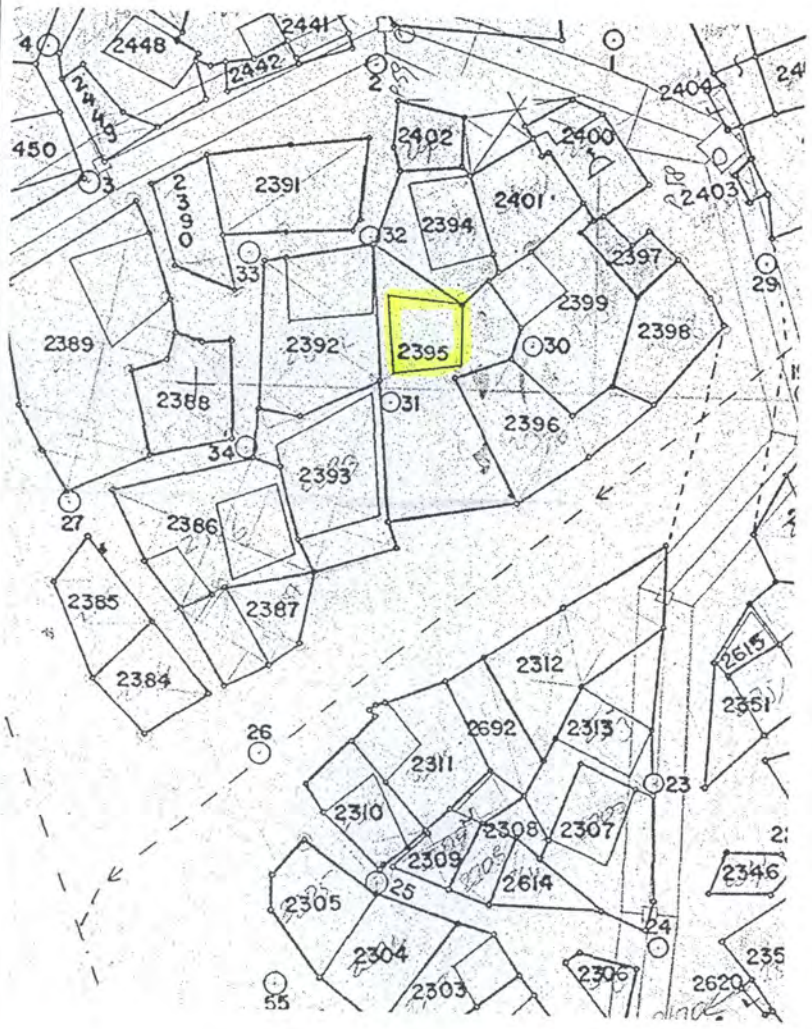
AYRINTILI TANIM: Günümüzde kullanılmakta olan yapı genel olarak orijinal dokusunu muhafaza etmektedir. Ancak yapılan tadilatlarda yapının orijinal dokusunu bozan unsurlar dikkat çekmektedir. Güney yönünde iki girişi bulunan yapının aynı cephede ahşap korkuluklu balkonu vardır. Yapının dört cephesi iki farklı renkte boyanmış ve pencereler günümüz modern pencerelerinden takılmıştır.

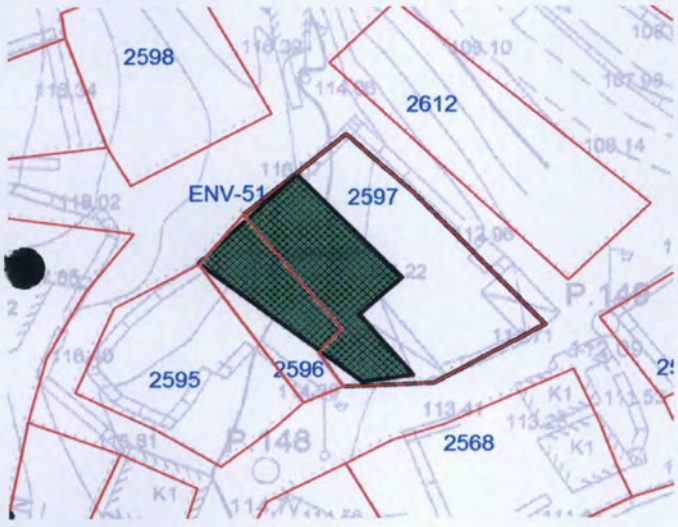
KORUMA DURUMU		İYİ	TAŞIYICI YAPI		DIŞ YAPI		ÜST YAPI		İÇ YAPI		SÜSLEME ELEMANLARI		RUTUBET			
	X	ORTA		X		X		X				X		X	B	İZİ VAR
		FENA													C	ÖNEMLİ

AYRINTILI TANIM:
Zemin üzeri bir katlıdır. Taş malzeme ile inşa edilen yapının üst katı ahşap kaplamalıdır.Güney yönünde bulunan giriş üzerinde balkon yer alır. Balkon ön cepheyi tamamını kapatmakta olup, aşap korkulukları mevcuttur.Balkona basamakla çıkılmaktadır.Yapının içlik olarak kullanılan ilk katı açık ve duvarsızdır.Kırma çatısı alaturka kiremit ile kaplıdır.

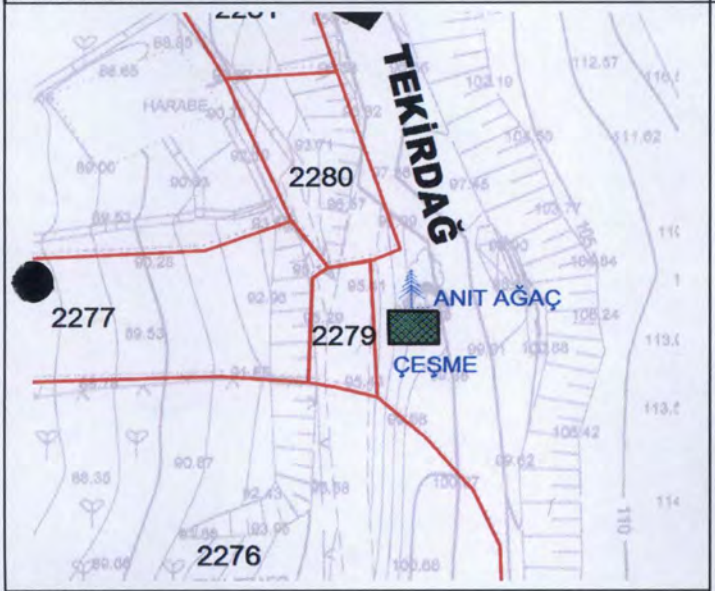
GENEL TANIMI:
Tekirdağ İli, Şarköy İlçesi, Uçmakdere Mahallesi, kentsel sit alanı dışında, tapulama harici alanda, Tekirdağ-Barbaros Yolunda, Uçmakdere Köy girişinin solundaki Çınar Ağacın dibinde, yolun alt kısmında bulun

KORUMA DURUMU		TAŞIYICI YAPI		DIŞ YAPI		ÜST YAPI		İÇ YAPI		SÜSLEME ELEMANLARI		RUTUBET		
İYİ													A	YOK
ORTA													B	İZİ VAR
X	FENA												C	ÖNEMLİ
