ORTA ÇAĞ KENT SURLARINA BİR ÖRNEK: GALATA SURLARI VE RESTİTÜSYON SORUNLARI

YÜKSEK LİSANS TEZİ

Selin SUR

OCAK 2015

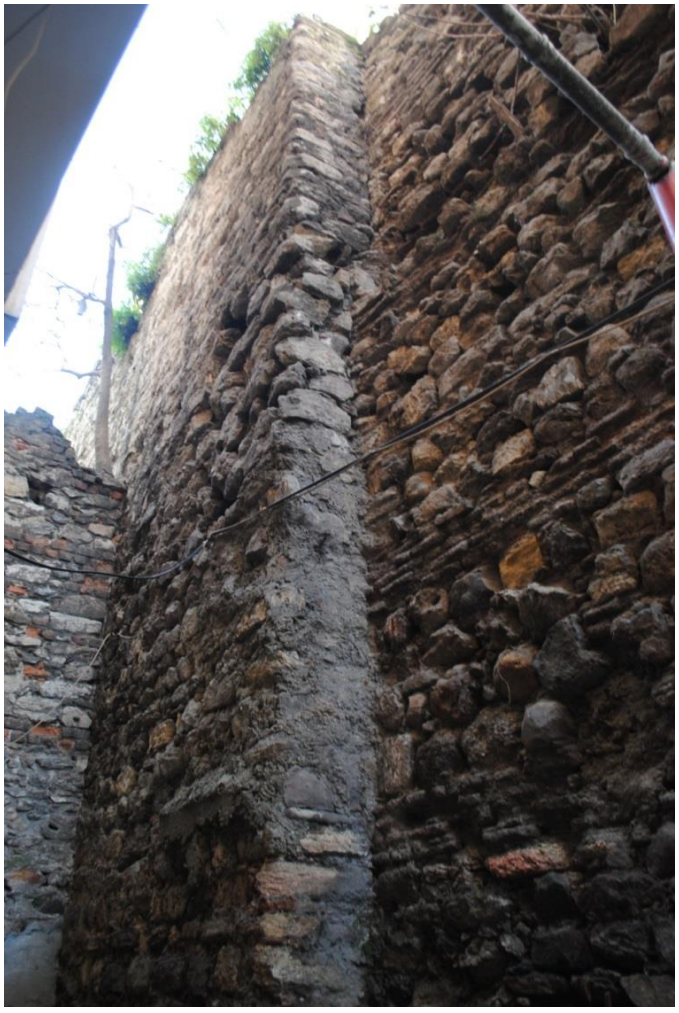
Sur kalıntısının güneybatı cephesinden yapım tekniği daha iyi gözlenebilmektedir. Sur yüksekliği burada zeminden itibaren 4 m'ye kadar düşmektedir ve sur oldukça hasarlıdır (Şekil 2.34). Surun kalınlığının azalmakta ve azaldığı noktadan itibaren de yapım tekniğinin değiştiği görülmektedir. Sur parçasının kalın kısmı kabayonu taştan örülmüşken, ince kısmı kabayonu taş ve dört sıra tuğla hatıllarla örülmüştür (Şekil 2.35). Bu durum bir onarımın sonucu olabilir gibi görünmektedir.

Şekil 2.34 : S4 sur kalıntısı güneybatı cephesi (Sur, 2014).

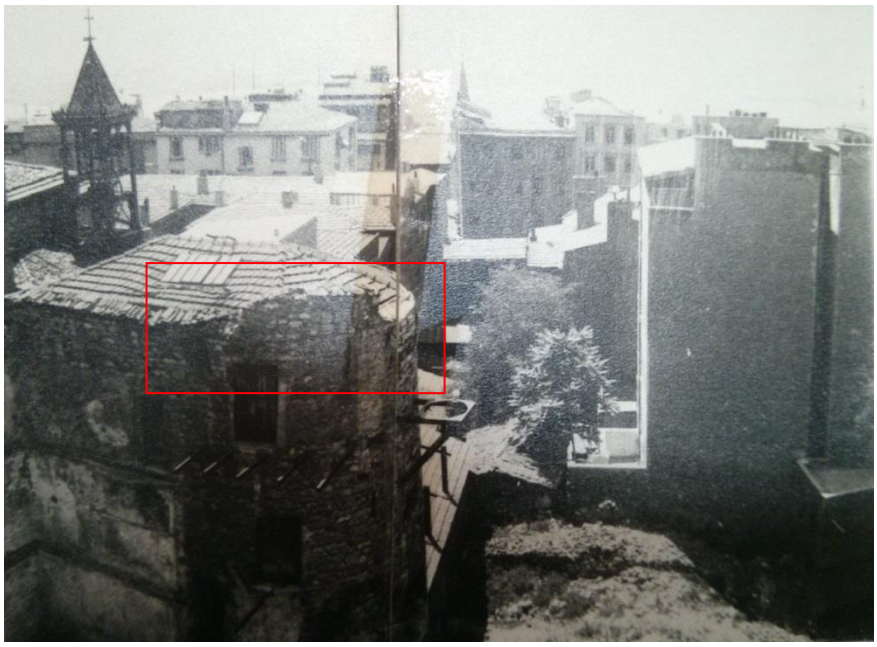
Yapının işlevine uygun olmayan kullanımlardan dolayı duvarlarında çok sayıda pencere ve girişi sağlamak için batı cephesine kapı açılmış, katlar eklenerek duvarlarda tahribat yaratılmış, bunlar yapıda strüktürel zayıflıklar meydana getirmiştir. Beden duvarlarında çatlaklar ve dışarı taşan putreller görülebilmektedir. Çatı ya da platformu bulunmamakta, bu da yapının hasar görmesini hızlandırmaktadır. Burcun arka cephesinde surun mevcut olduğu Galata Kulesi'nden bakıldığında görülebilmektedir, bu durumda burcun üst katına arka cepheden giriş yapılabildiği tahmin edilebilir (Şekil 2.92).

Şekil 2.92 : Galata Kulesi'nden B7 burcunun görünümü (Sur, 2014).

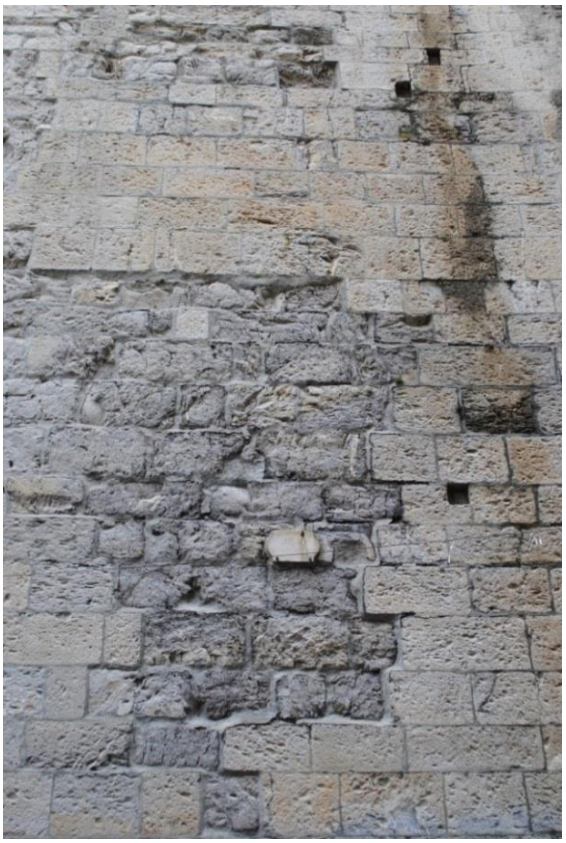
Şekil 3.86 : Sur üzerine inşa edilmiş yapı (Sur, 2013).

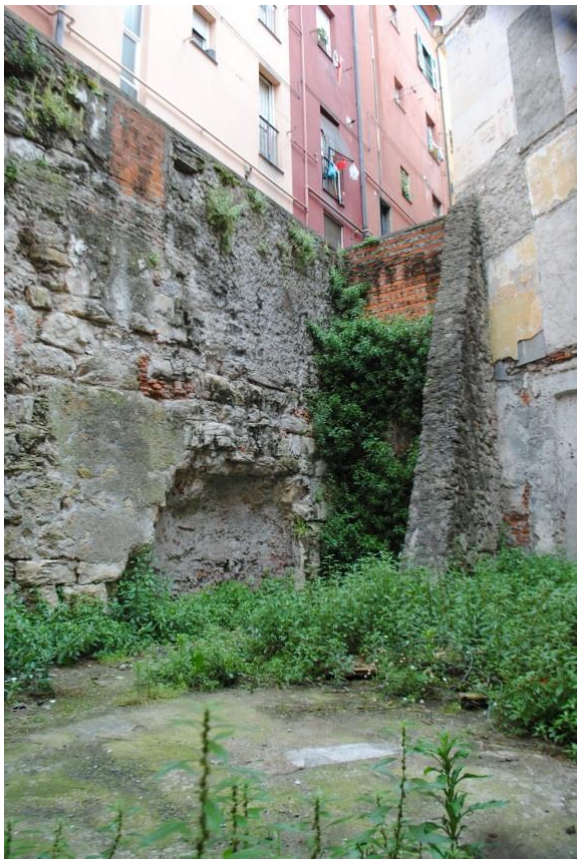
Şekil 3.88 : Bitkilenme ve eleman kayıpları görülen sur parçası (Sur, 2013).

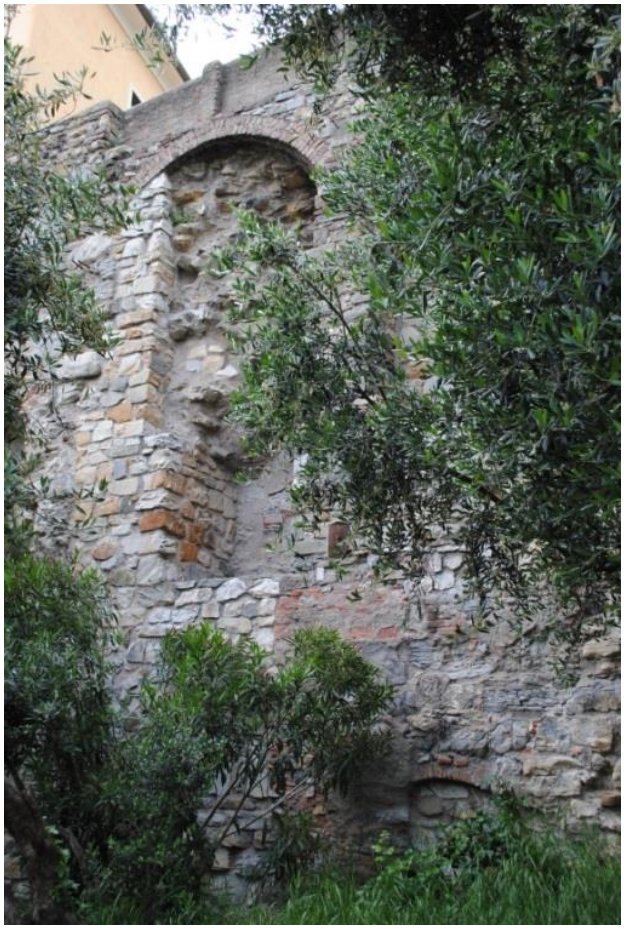
Şekil 3.91 : Via del Colle'deki surların duvar örgüsünde görülen bozulma ve müdahaleler (Sur, 2013).

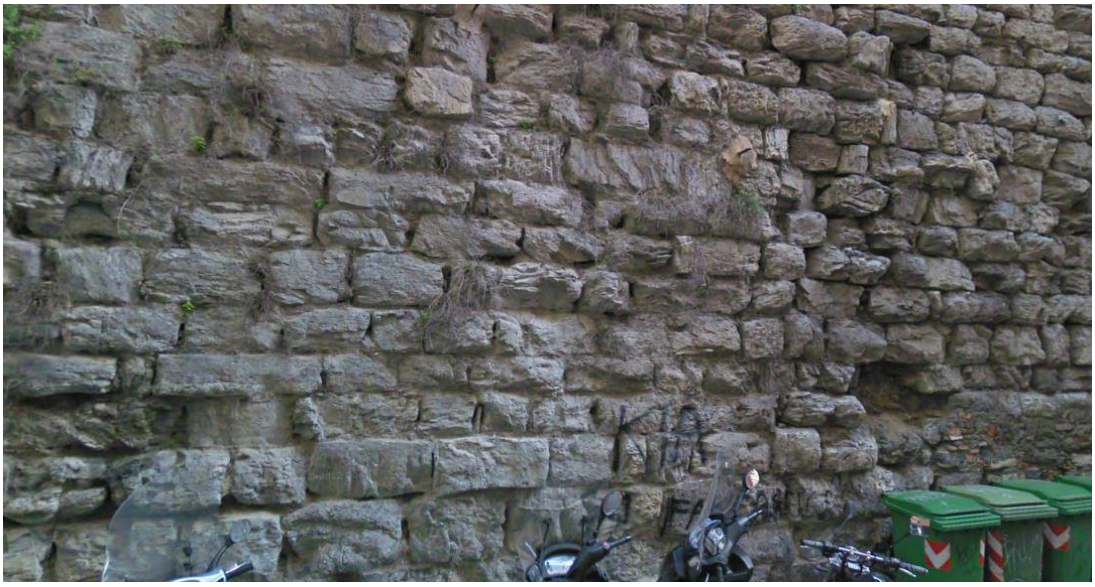
Vico sotto le Murette üzerinde bulunan surların hemen üst kısmının otopark olarak kullanıldığı görülmektedir (Şekil 3.95). Surların kısmen sıva ile kapanmasına karşın duvar örgüsünün izlenebilir olduğu yerlerde oldukça düzgün bir örgüye sahip olduğu gözlemlenebilmektedir. Burada da bitkilenmeler, derz boşalmaları, eleman kayıpları, yanlış müdahaleler tespit edilebilen bozulmalardır (Şekil 3.96).

Şekil 3.96 : Vico sotto le Murette üzerinde bulunan surların fiziksel durumu (Google Sokak Görünümü, Url-1, 2009).

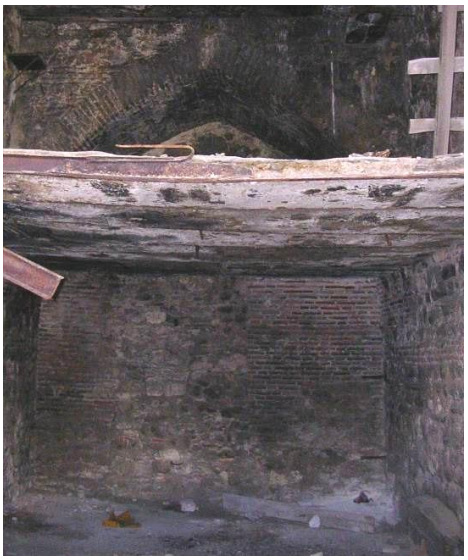
Şekil 3.121 : B7 burcu güneydoğu cephesindeki kemerli açıklık (Erdoğan, 2011).

B7 burcunun güneydoğu cephesinde, mevcut zemin kat seviyesinden yaklaşık 1.50 m yukarıdan başlayan, 6 m yüksekliğinde, tuğladan yapılmış kemerli bir açıklık bulunduğu ve bu açıklığın sonraları kapatıldığı görülmektedir (Şekil 3.121). Bu açıklık, B6 burcunda da görülen kemerli açıklık gibi, özgün giriş kapısının bulunduğu açıklık olmalıdır.

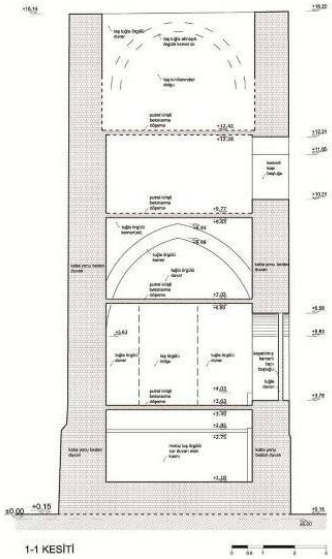
Şekil 3.122 : B7 burcu güneydoğu cephesindeki kemerli açıklıkları gösteren rölöve çizimi (Erdoğan, 2011).

Yine güneydoğu cephesinde, zemin kat seviyesinden yaklaşık 12 m yukarıdan başlayan, yüksekliği 2.50 m kadar olan bir başka kapatılmış kemerli açıklık bulunmaktadır (Şekil 3.122). Bu açıklık, seğirdim kotundan burca girişi sağlayan açıklık olmalıdır.

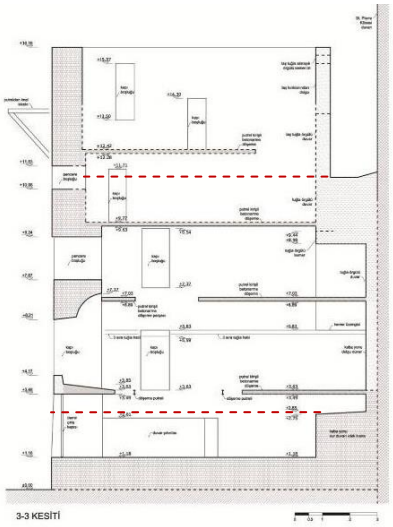
Şekil 3.123 : B7 burcunun S14 suru ile ilişkisini gösteren rölöve çizimi (Erdoğan, 2011).

Erdoğan (2011)'ın çizimlerine göre, S14 surunun arazi kotundan yüksekliği yaklaşık 10 m'dir (Şekil 3.123). Bu seviyenin özgün seğirdim kotu seviyesi olup olmadığı bilinmemekle birlikte, seğirdim kotundan girilen katın altında olasılıkla ahşap taşıyıcılı bir kat sistemi bulunduğu tahmin edilmekteyse de, eldeki veriler bu kat yüksekliğini tespit etmeye yetmemektedir.

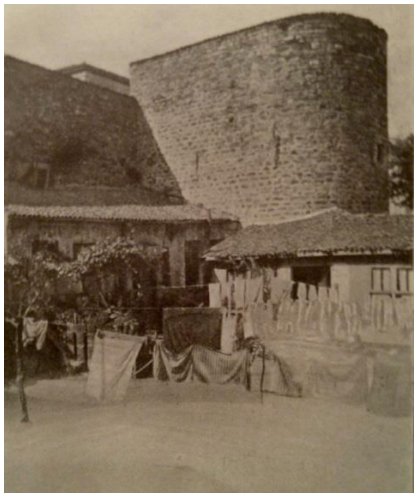
Şekil 3.124 : B7 burcunda atış delikleri (Gottwald ve Mordtmann, 1907).

Gottwald ve Mordtmann (1907)'ın çalışmasında görülen B7 burcuna ait bir fotoğrafta cephelerde atış delikleri bulunduğu görülmektedir (Şekil 3.124). Bunların seviyesi kesin olarak tespit edilmese de, S14 suru mevcut üst kotuna çok yakın olduğu anlaşılmaktadır. Günümüzde bu pencerelerden bir iz bulunmamaktadır. Ancak restitüsyon önerisi üst kottaki atış deliklerinin seğirdim kotundan girilen katta bulunduğu yönündedir.
