ANTALYA KALEİÇİ ÖMER LÜTFÜ LÜLÜ KONAĞI RESTORASYON PROJESİ

YÜKSEK LİSANS TEZİ

Merve Aslı KARA

EKİM 2015

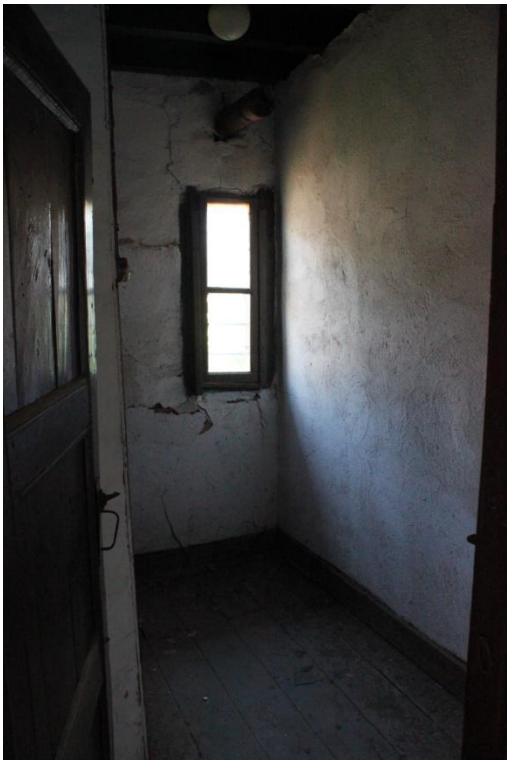
Döşeme ahşap kaplama olup, döşeme tahtalarında hasarlar vardır. Mekanda kuzey güney yönünde bir sehim gözlenmektedir. Tavanda, çatı arası döşemesini taşıyan kirişler görülmektedir (Şekil C 167).

Şekil C 166. 1K10 batı yönü 1K09' a geçiş.

Şekil C 167. 1K10 tavanı.

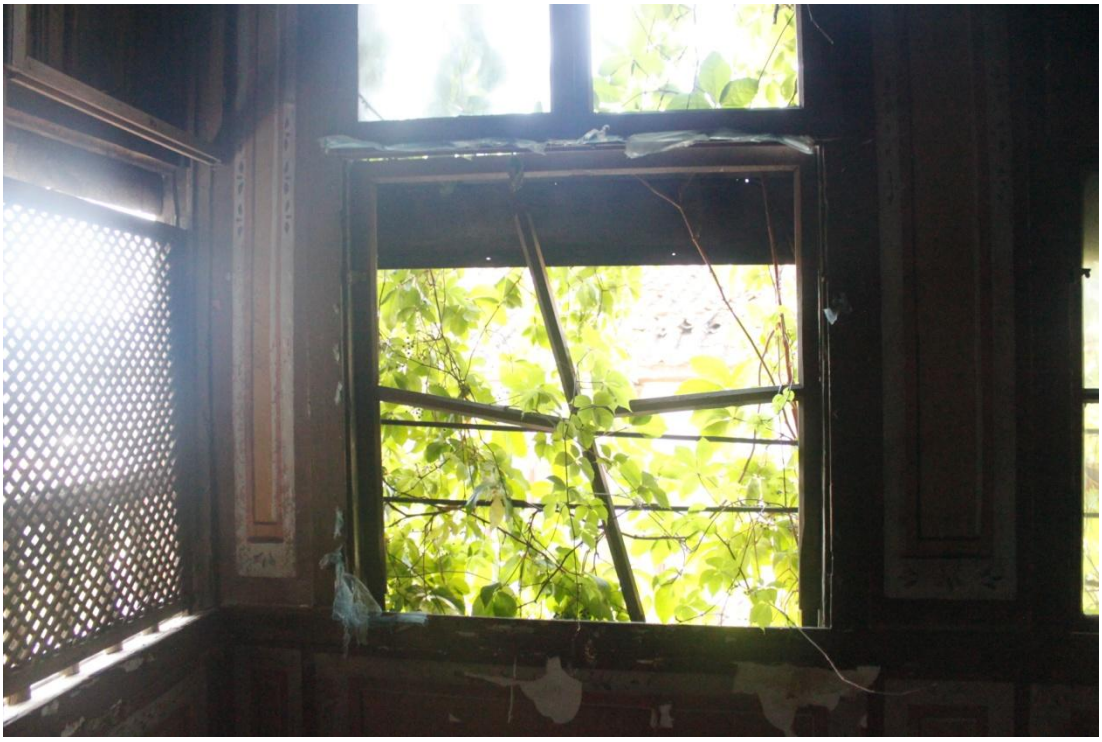
Şekil C 277. Hasarlı giyotin pencere.
