SİVEREK (ŞANLIURFA) DAVUD KARAMANLI EVİ RESTORASYON ÖNERİSİ

YÜKSEK LİSANS TEZİ

MİMARLIK ANABİLİM DALI

TEMMUZ-2019

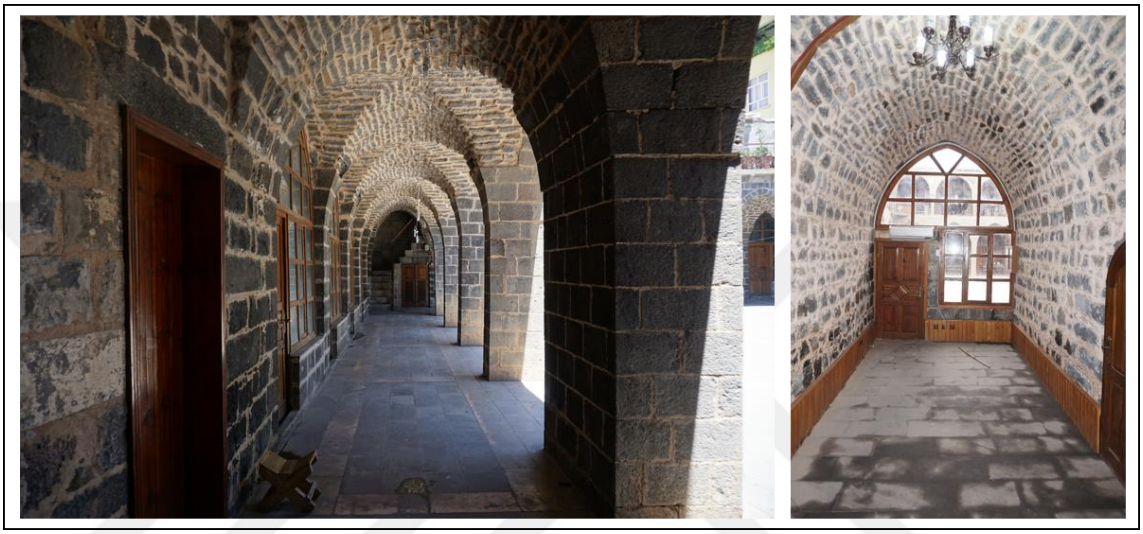
Şekil 2.18. Gümrük Hanı Zemin Kat

boyunca moloz bazaltla örülmüş bir duvar bulunmaktadır. Revaklı kısımların arkasında odalar yer almaktadır. Bu odaların tavanları beşik tonozlardan oluşmaktadır. Handa bulunan odaların tamamında bulunan elektrik ve havalandırma tesisatı, yapının özgün dokusunu bozmuştur. Tesisatın döşenme şekli hem yapıya zarar vermektedir hem de yapıda kötü bir görüntü oluşturmaktadır. Kullanılan ahşap doğramalar da aynı şekilde özgün dokuya uygun değildir (Şekil 2.18).

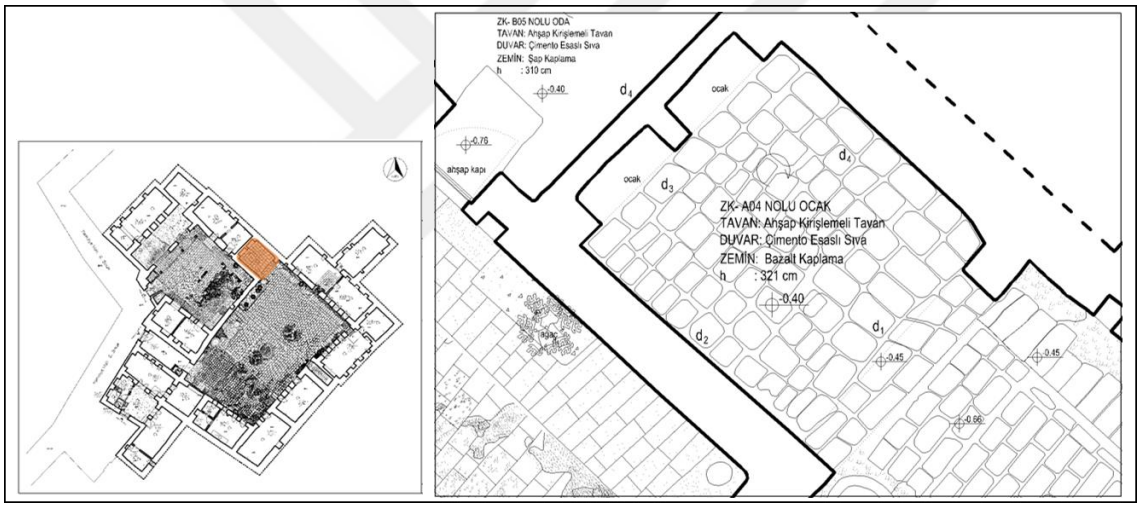
Şekil 4.10. ZK-A04 Nolu Mekân (Ocak)

Plan ölçüleri 3.37-3.24-3.24-3.07 m boyutlarında olan mekâna ZK-A03 nolu avludan geçilmektedir. Ocak kısmına 2.67 m genişliğinde, 2.25 m yüksekliğinde basık kemerden geçilmektedir. Kemerin üst kısmında, merkezin sağında ve solunda hafif deforme olmuş, yaklaşık 0.40 m genişliğinde ve 0.50 m yüksekliğinde iki adet tepe penceresi bulunmaktadır. Zemin Kotu -0.45 olan mekânın zemin döşemesi bazalt kaplamadır. Ocak bölümü ZK-A03 nolu avludan 0.20 m daha yüksektir. Bu bölüm 3.21 m yüksekliğindedir ve tavanda ahşap kirişli tavan kullanılmıştır. d1 ve d3 duvarları sağırdır ve çimento esaslı malzeme ile özensiz bir şekilde sıvanmıştır. d1 duvarında nemlenme mevcuttur. Giriş kısmının karşısına gelen d2 duvarında iki adet ocak nişi bulunmaktadır. Ocaklar 1.17 m genişliğinde, 0.44 m derinliğinde ve 1.50 m

yüksekliğindedir. Ocakların üst kısmı basık kemer şeklindedir. Ocaklar arası 0.25 m'dir. d2 duvarı da çimento esaslı malzeme ile özensiz bir şekilde sıvanmıştır. d2 duvarında ve tavanda islenme mevcuttur (Şekil 4.10;11).

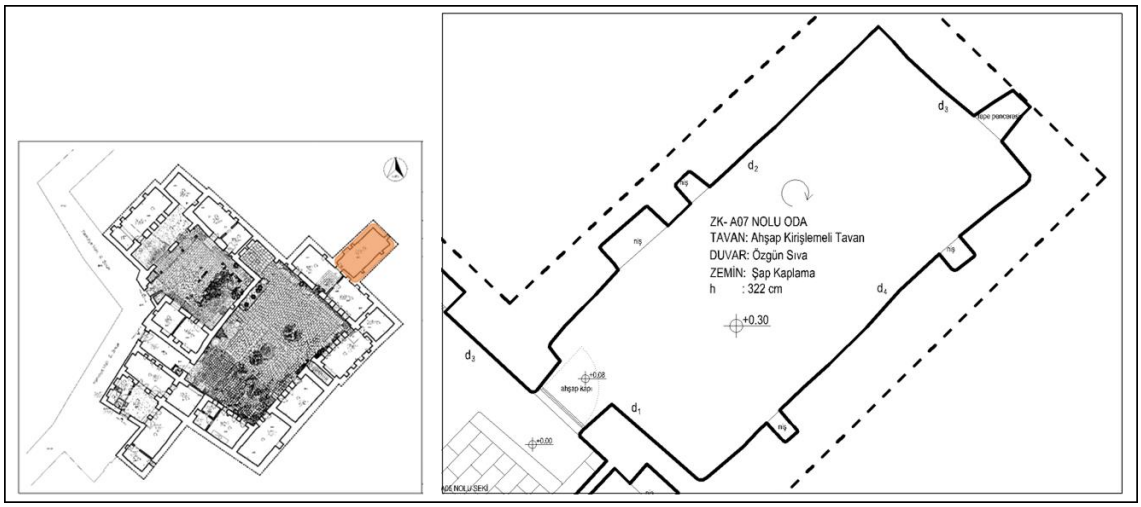
4.3.2.7. ZK-A07 Nolu Mekân (Oda)

Plan ölçüleri 6.41-2.98-6.23-2.82 m boyutlarında olan mekâna ZK-A06 nolu girilmektedir. Zemin Kotu +0.30 olan mekânın zemin döşemesi çimento esaslı şap kaplamadır. Bu bölümün tavanında ahşap kirişli tavan kullanılmıştır. Tavandaki ahşaplarda nemlenme, islenme ve lekelenmeler mevcuttur. Duvar yükseklikleri 2.92 m olan mekânın duvarları özgün sıvadır. Özgün sıvanın üzeri beyaz kireç badana ile boyanmıştır. Duvarlarda kılcal çatlaklar oluşmuştur ve d3 ile d4 duvarlarında daha fazla olmak üzere duvarlarda nemlenme ve lekelenmeler mevcuttur (Şekil 4.16).

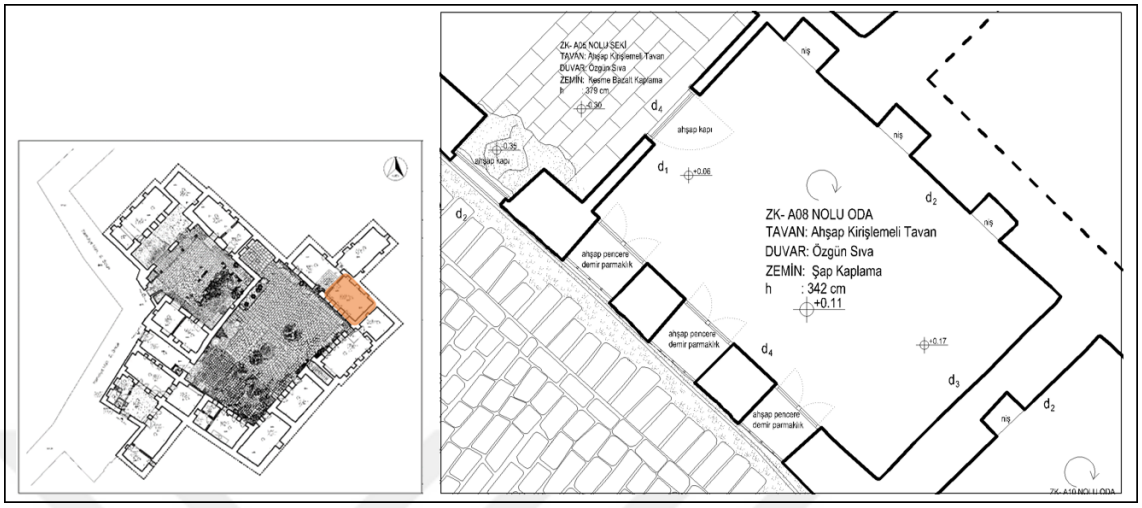
Plan ölçüleri 3.23-5.04-3.25-4.80m boyutlarında olan mekâna ZK-A05 nolu sekiden geçilmektedir. Zemin Kotu +0.11 olan mekânın zemin döşemesi şap kaplamadır. Bu mekânın tavan yüksekliği 3.42 metredir. Tavanda ahşap kirişli tavan kullanılmıştır. Tavandaki ahşaplarda nemlenme, islenme ve lekelenmeler mevcuttur. Mekânın d4 duvarı avluya bakmaktadır d1 duvarı briket duvar, d2, d3 ve d4 duvarları özgün sıvadır. Özgün

sıva ve briket duvarların üzeri beyaz kireç badana ile boyanmıştır. Duvarlarda kılcal çatlaklar, sıva dökülmeleri, nemlenme ve lekelenmeler oluşmuştur (Şekil 4.18).

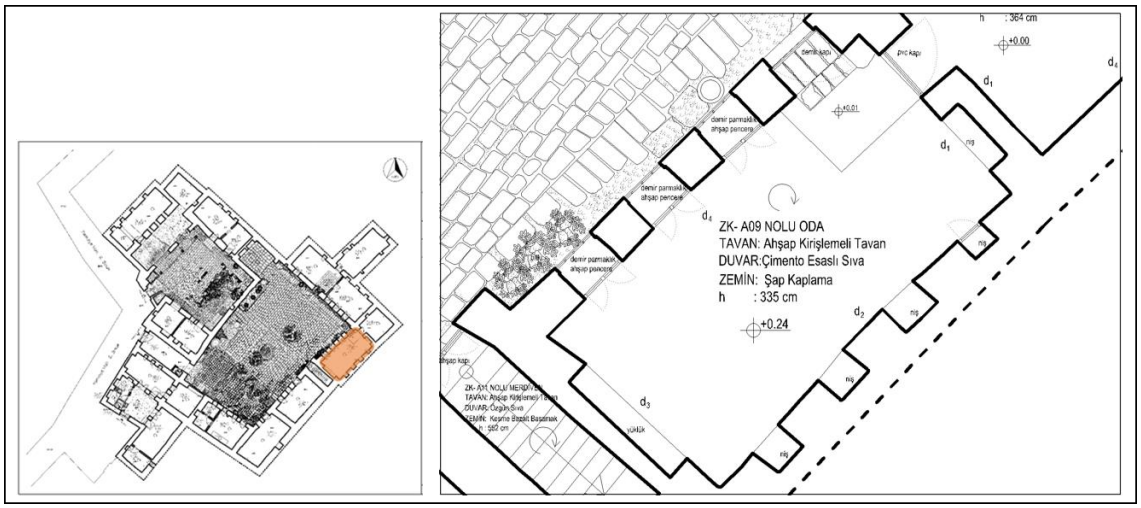
Şekil 4.20. ZK-A09 Nolu Mekân (Oda) Planı

Plan ölçüleri 3.10-5.84-3.23-6.12 m boyutlarında olan mekâna ZK-A03 nolu avludan geçilmektedir. Bu mekânın d4 duvarı avluya bakmaktadır ve bu mekâna geçiş d4 duvarında bulunan 0.95m genişliğinde, 1.89m yüksekliğinde bir demir kapı ile sağlanmaktadır. Zemin Kotu +0.24 olan mekânın zemin döşemesi şap kaplamadır. Girişte iki adet seki bulunmaktadır. Birinci seki 0.81 m x 0.89 m boyutlarındadır ve kotu -0.28'dir. Birinci sekinin zemin döşemesi kesme bazalttır. İkinci seki 0.93 m x 1.54m boyutlarındadır ve kotu +0.01'dir. Bu mekânın tavan yüksekliği 3.35 metredir ve tavanda ahşap kirişli tavan kullanılmıştır. Bu mekânın ahşap kirişleri diğer mekânlara göre daha iyi durumdadır. Mekânın duvarları özgün sıvadır. Özgün sıvanın üzeri plastik esaslı boya ile boyanmıştır. Duvarlarda kılcal çatlaklar oluşmuştur. d2 ile d3 duvarlarında nemlenme, kabarma ve lekelenmeler mevcuttur (Şekil 4.20).

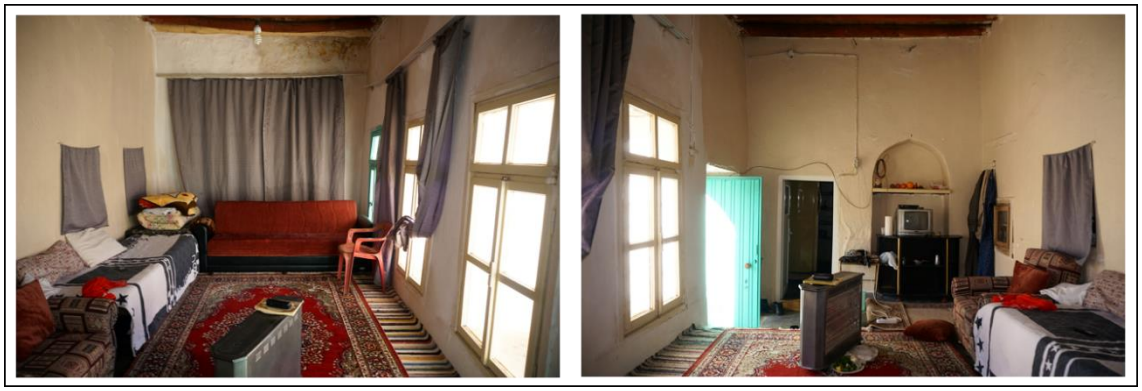
Şekil 4.21. ZK-A09 Nolu Mekân (Oda)

d1 duvarında ZK-A10 Nolu odanın kapısı ve bir adet niş bulunmaktadır. Bu kapı 0.84 m genişliğinde, 1.78 m yüksekliğindedir. Kapının 0.43 m sağında bulunan nişin genişliği 1.00 m, yüksekliği 1.66 metredir. Bu nişin üst kısmı sivri kemerden oluşmaktadır. d1 duvarında duvar üstü çekilmiş kablolar bulunmaktadır. d2 duvarında biri giriş kapısının karşısında, üçü odanın orta kısımlarına gelecek şekilde toplam dört niş bulunmaktadır. Giriş kapısının karşısında bulunan niş 0.41 m genişliğinde, 0.35 m derinliğinde, 0.47 m yüksekliğindedir ve yerden 0.68 m yüksekliğinde, d1 duvarından 0.62 m uzaklıktadır. Bu nişin ahşap kapağı bulunmaktadır. Diğer üç nişten birincisi 0.59 m genişliğinde, 0.47 m derinliğinde, 0.67 m yüksekliğindedir ve yerden 0.86 m yüksekliğinde, d1 duvarından 1.85 m uzaklıktadır. İkinci niş 0.56 m genişliğinde, 0.46 m derinliğinde, 0.71 m yüksekliğindedir ve yerden 0.79 m yüksekliğinde, d1 duvarından 3.23 m uzaklıktadır. Üçüncü niş 0.53 m genişliğinde, 0.46 m derinliğinde, 0.68 m yüksekliğindedir ve yerden 0.81 m yüksekliğinde, d1 duvarından 4.63 m uzaklıktadır. d3 duvarında 1.96 m genişliğinde, 0.36 m derinliğinde, 2.18 m yüksekliğinde bir yüklük bulunmaktadır. Bu duvarda nemlenme, kabarma ve lekelenmeler oluşmuştur. d4 duvarında plastik boyanın üzeri bazı kısımlarda kireç badana ile özensiz bir şekilde boyanmıştır. Duvarın üst kısımlarında elektrik kabloları döşenmiştir. Bu duvarda avluya bakan üç adet pencere bulunmaktadır. Bu pencereler sırasıyla 0.76 m, 0.76 m 0.76 m genişliğinde ve 1.49 m, 1.50 m 1.46 m yüksekliğindedir. Pencerelerde özgün ahşap doğramalar mevcuttur ve kullanılabilir durumdadır. Bu pencerelerin d3 duvarından uzaklıkları sırasıyla 0.75 m, 2.14 m 3.52 metredir (Şekil 4.21).

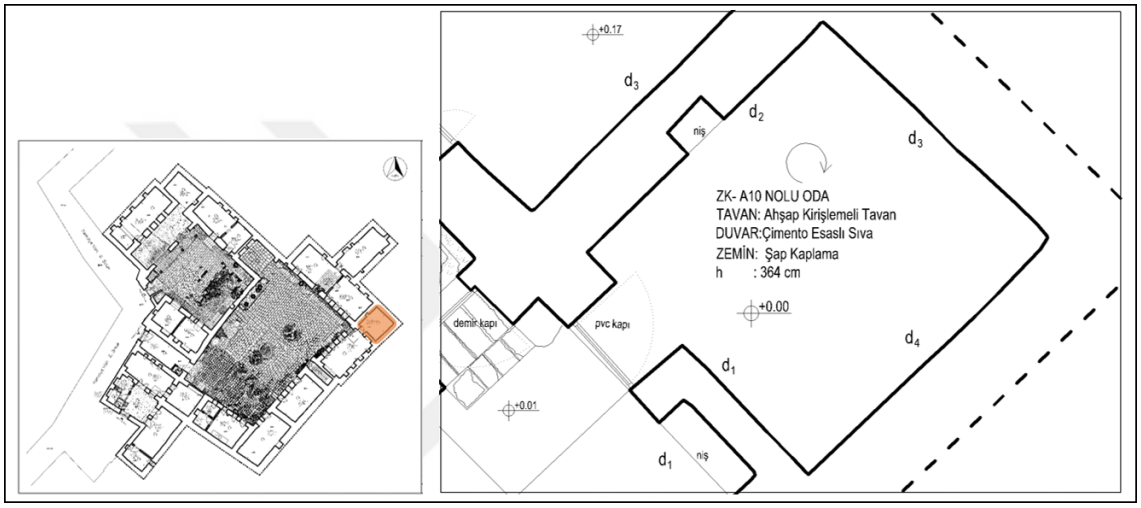
Şekil 4.22. ZK-A10 Nolu Mekân (Oda) Planı

Plan ölçüleri 3.16-2.98-3.23-3.01 m boyutlarında olan mekâna ZK-A09 nolu odadan geçilmektedir. Zemin Kotu +0.00 olan mekânın zemin döşemesi şap kaplamadır. Bu bölümün tavan yüksekliği 3.64 metredir ve tavanda ahşap kirişli tavan kullanılmıştır. Bu mekânın ahşap kirişlerinde kararmalar mevcuttur. Mekânın duvarları özgün sıvadır. Özgün sıvanın üzeri beyaz kireç badana ile boyanmıştır. d1 duvarında duman bacasından dolayı lekelenme, d3 duvarlarının alt kısımlarında nemlenme mevcuttur (Şekil 4.22).

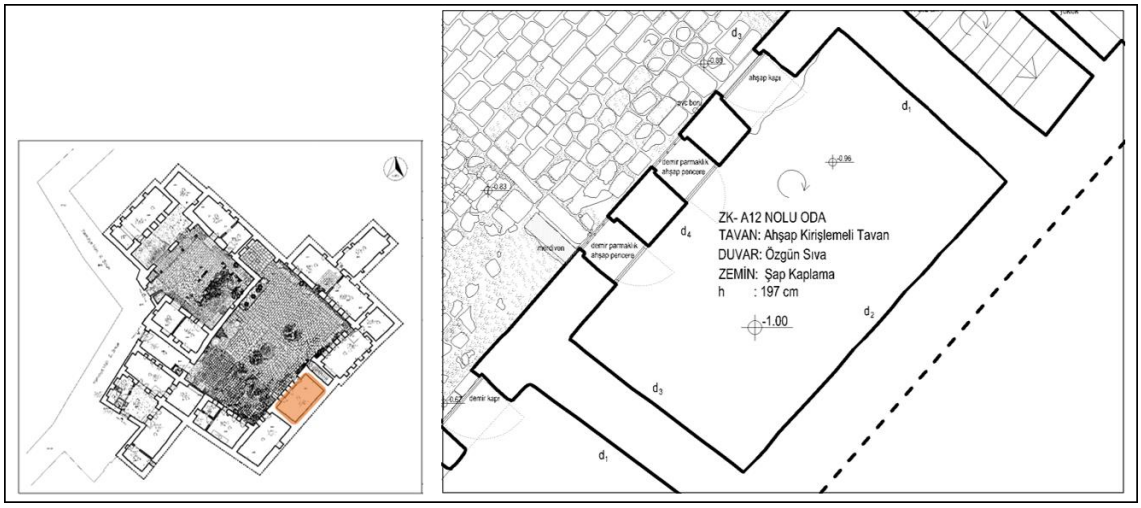
4.3.2.12. ZK-A12 Nolu Mekân (Depo)

Plan ölçüleri 3.12-5.40-3.01-5.65 m boyutlarında olan mekâna ZK-A03 nolu avludan geçilmektedir. Bu mekânın d4 duvarı avluya bakmaktadır ve bu mekâna geçiş d4 duvarında bulunan 0.77 m genişliğinde, 1.30 m yüksekliğinde bir özgün ahşap kapı ile sağlanmaktadır. Zemin Kotu -1.00 olan mekânın zemin döşemesi şap kaplamadır. Bu mekânın tavan yüksekliği 1.97 metredir ve tavanda ahşap kirişli tavan kullanılmıştır. Tavandaki ahşaplarda islenme ve lekelenmeler mevcuttur. Bu mekânın duvarları özgün sıvadır. Özgün sıvanın üzeri beyaz kireç badana ile boyanmıştır. Duvarlarda çokça kılcal çatlaklar ve sıvada dökülmeler bulunmaktadır (Şekil 4.26).

ZK-A06, ZK-A07 ve ZK-A08, ZK-A11 ve ZK-A12 nolu mekânların hasarlı sıvalarının tamamı spatula, kalem keski, murç gibi aletler yardımıyla zemini bozmadan itinalı bir şekilde ince raspa yöntemi ile sökülecektir (Ek 48).

ZK-A11, ZK-A12, ZK-A13 ve ZK-B02 nolu mekânların özgün sıvalarında dökülmeler ve çatlamalar bulunan duvarlarda spatula, kalem keski, murç gibi aletler yardımıyla zemini bozmadan itinalı bir şekilde ince raspa yöntemi ile söküm işlemleri yapılacaktır (Ek 48).

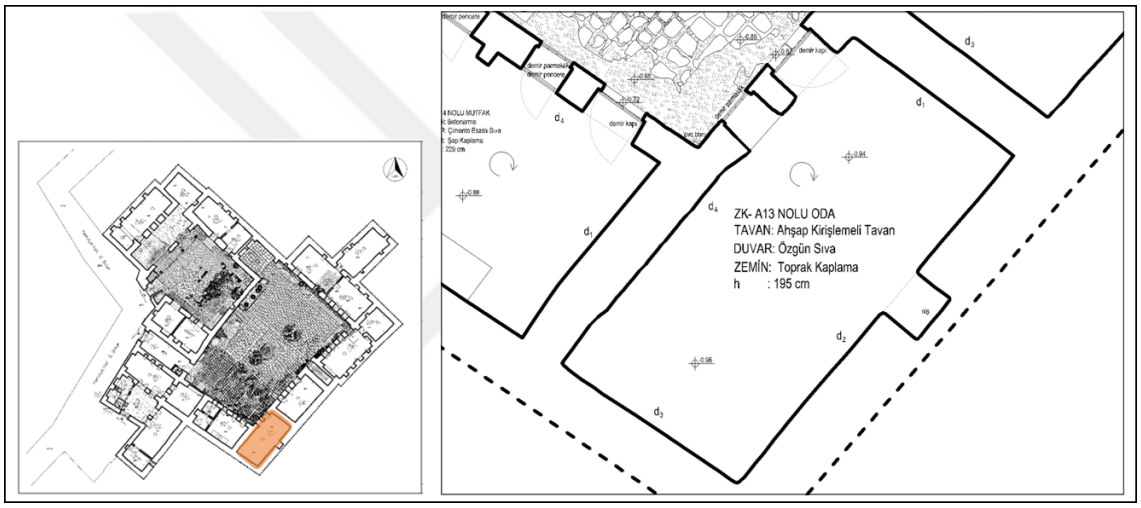
Şekil 4.28. ZK-A13 Nolu Mekân (Depo) Planı

Plan ölçüleri 3.01-6.51-4.91-6.64 m boyutlarında olan mekâna ZK-A03 nolu avludan geçilmektedir. Bu mekânın d4 duvarının yarısı avluya bakmaktadır ve bu mekâna geçiş d4 duvarında bulunan 0.78 m genişliğinde, 1.29 m yüksekliğinde niteliksiz bir demir kapı ile sağlanmaktadır. Zemin Kotu -0.94 olan mekânın zemin döşemesi toprak kaplamadır. Bu mekânın tavan yüksekliği 1.95 metredir ve tavanda ahşap kirişli tavan kullanılmıştır. Tavandaki ahşaplarda islenme ve lekelenmeler mevcuttur. Mekânın duvarları özgün sıvadır. Özgün sıvanın üzeri beyaz kireç badana ile boyanmıştır. Duvarlarda çokça kılcal çatlaklar ve sıvada dökülmeler bulunmaktadır (Şekil 4.28).

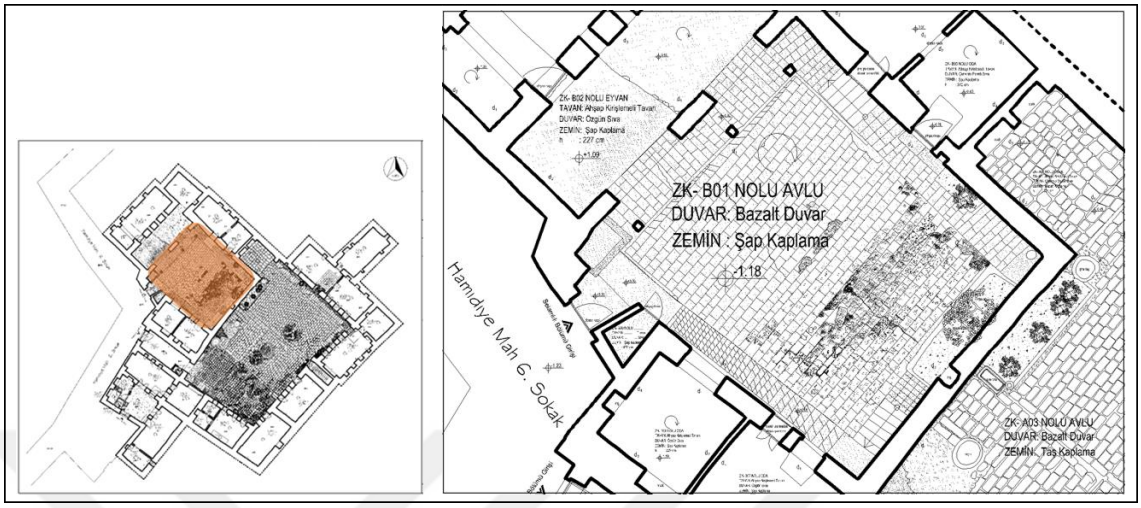
Şekil 4.35. ZK-B01 Nolu Mekân (Avlu) Planı

çimento esaslı şaptır. Şapın üzeri ince çizgilerle çizilen avlu zemininde bozulmalar meydana gelmiştir (Şekil 4.35).

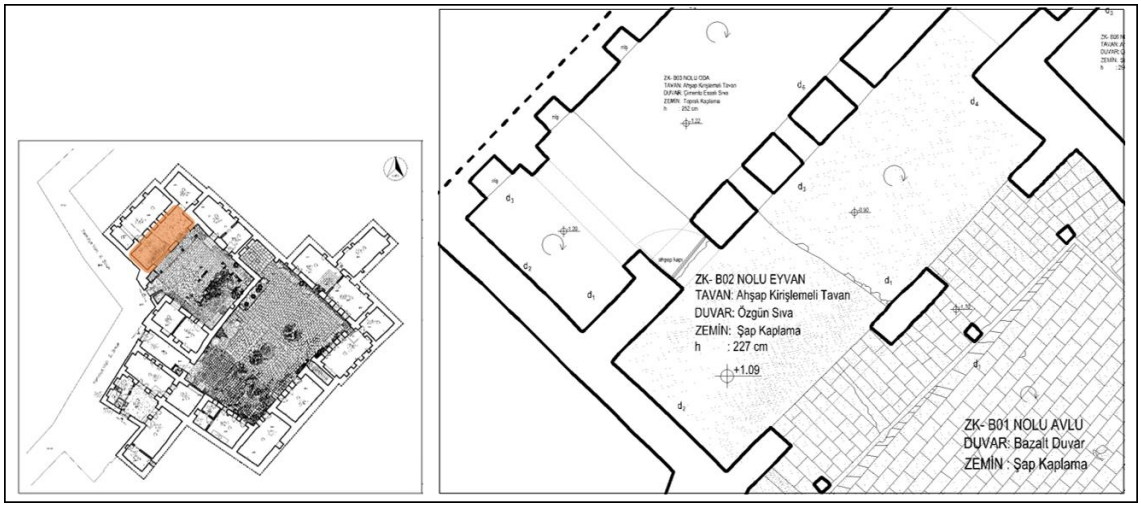
Şekil 4.37. ZK-B02 Nolu Mekân (Eyvan)

Plan ölçüleri 8.30-2.86-8.21-2.90 m boyutlarında olan mekâna ZK-B01 nolu avludan geçilmektedir. Bu mekânın d1 duvarı avluya bakmaktadır. Zemin kotu d2 duvar tarafındaki yarısı -1.10 m, d4 duvar tarafındaki diğer yarısı -0.90 metredir. Mekânın zemin döşemesi şap kaplamadır. Bu mekânın tavan yüksekliği d2 tarafı 2.25 m, d4 tarafı 2.05 metredir. Tavanda ahşap kirişli tavan kullanılmıştır. Bu mekânın ahşap kirişlerinde islenme mevcuttur. Mekânın duvarları özgün sıvadır. Sıvanın üzeri kireç badana boya ile boyanmıştır. Duvarlarda genel olarak kılcal çatlaklar ve sıvada dökülmeler meydana gelmiştir (Şekil 4.37;38).

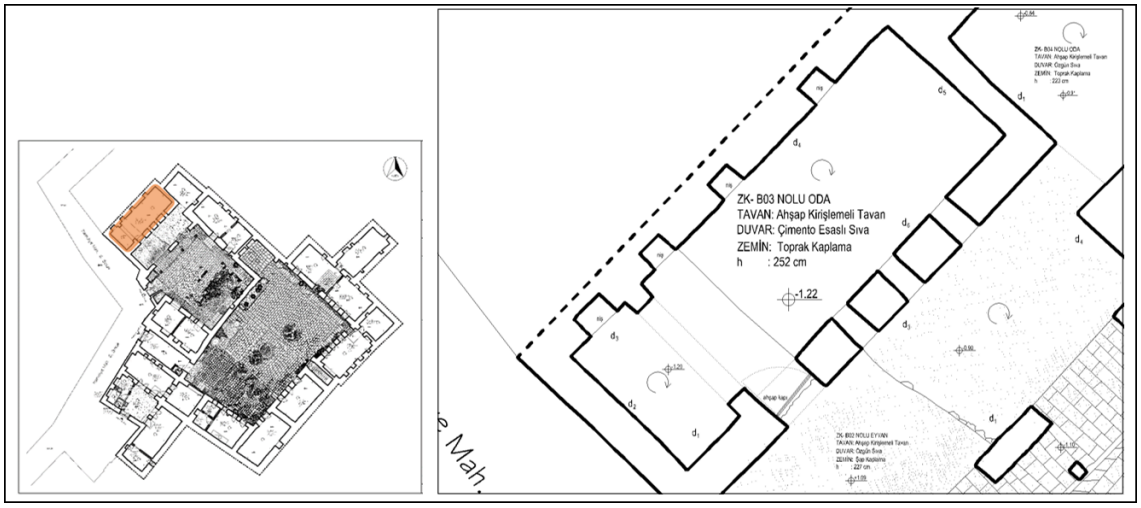
Şekil 4.39. ZK-B03 Nolu Mekân (Oda) Planı

Plan ölçüleri 8.34-2.93-8.25-2.87 m boyutlarında olan mekâna ZK-B02 nolu eyvandan geçilmektedir. Bu mekânın d1 duvarı eyvana bakmaktadır. Mekâna giriş d1 duvarında bulunan ahşap bir kapı ile sağlanmaktadır. Zemin kotu -1.20 metre olan mekânın zemin döşemesi toprak kaplamadır. Bu mekânın d2 duvarına paralel ve bu duvardan 1.36 m uzaklıkta kemer bulunmaktadır. Bu mekânın tavan yüksekliği 2.52 metre olan mekânda ahşap kirişli tavan kullanılmıştır. Bu mekânın ahşap kirişlerinde kararmalar mevcuttur. Mekânın duvarları çimento esaslı sıvadır. Sıvanın üzeri boyanmamıştır. Duvarların alt kısımlarında nemlenmeler meydana gelmiştir (Şekil 4.39).

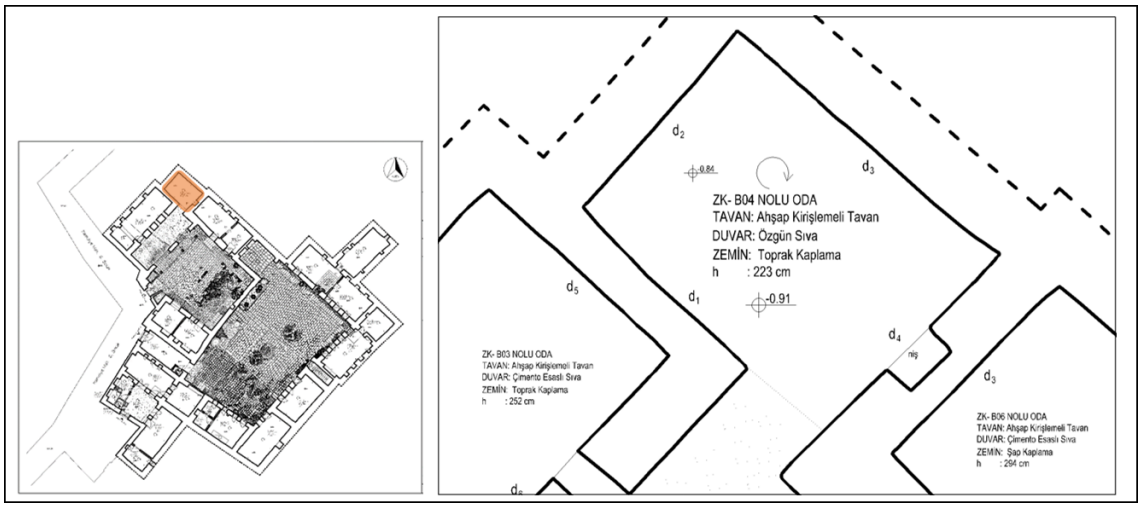
Şekil 4.41. ZK-B04 Nolu Mekân (Oda) Planı

Plan ölçüleri 3.87-2.74-4.04-2.94 m boyutlarında olan mekâna ZK-B02 nolu eyvandan geçilmektedir. Mekâna giriş d1 duvarında bulunan açıklıktan sağlanmaktadır. Zemin kotu -0.91 metre olan mekânın zemin döşemesi toprak kaplamadır. Bu mekânın tavan yüksekliği 2.32 metre olan mekânda ahşap kirişli tavan kullanılmıştır. Bu mekânın ahşap kirişlerinde kararmalar ve islenme mevcuttur. Mekânın duvarları özgün sıvadır. Sıvanın üzeri beyaz kireç badana ile boyanmıştır. Duvarlarda lekelenmeler meydana gelmiştir (Şekil 4.41).

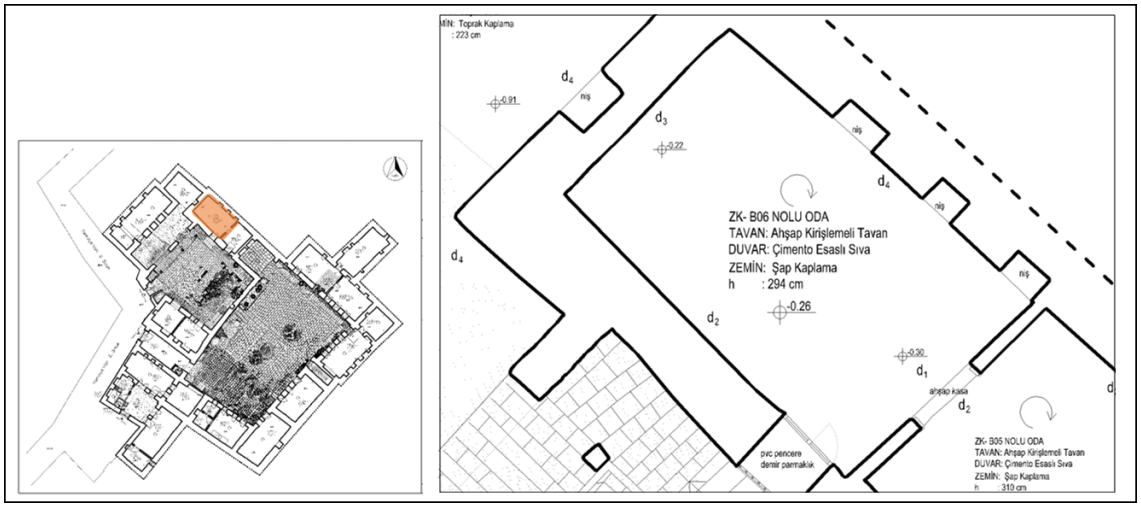
Şekil 4.45. ZK-B06 Nolu Mekân (Oda) Planı

Plan ölçüleri 3.06-4.75-2.77-4.86 m boyutlarında olan mekâna ZK-B05 nolu odadan geçilmektedir. Mekâna giriş d1 duvarında bulunan kapı ile sağlanmaktadır. Mekânın d2 duvarı avluya bakmaktadır. Zemin Kotu -0.26 olan mekânın zemin döşemesi şap kaplamadır. Bu mekân ZK-B05 nolu odadan 0.10 m daha yüksektir. Bu bölümün tavan yüksekliği 2.94 metredir ve tavanda ahşap kirişli tavan kullanılmıştır. Bu mekânın ahşap kirişlerinde lekelenmeler mevcuttur. d3 tarafındaki iki ahşap kiriş değiştirilmiştir. Mekânın duvarları çimento esaslı malzeme ile sıvanmıştır. Sıvanın üzeri beyaz kireç badana ile boyanmıştır. Duvarlarda genel olarak kılcal çatlamalar ve nemlenme mevcuttur (Şekil 4.45).

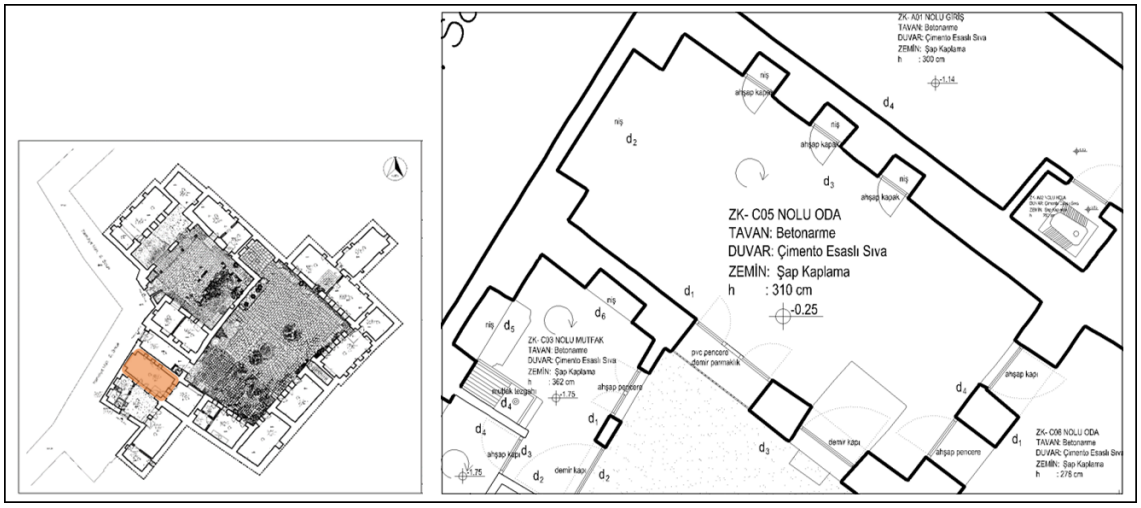
Şekil 4.57. ZK-C05 Nolu Mekân (Oda) Planı

Plan ölçüleri 5.65-2.89-5.89-2.94 m olan mekâna ZK-C01 nolu avludan girilmektedir. Bu mekânın d1 duvarı avluya bakmaktadır ve bu mekâna geçiş d1 duvarında bulunan niteliksiz demir kapı ile sağlanmaktadır. Zemin Kotu -0.25 olan mekânın zemin döşemesi çimento esaslı şaptır. Bu mekânın tavan yüksekliği 3.10 metredir ve tavanı betonarmedir. Mekânın duvarları ve tavanı çimento esaslı sıvadır. Sıvanın üzeri plastik esaslı boya ile boyanmıştır. Duvarlar ve tavanda kabarma ve nemlenmeler oluşmuştur (Şekil 4.57).

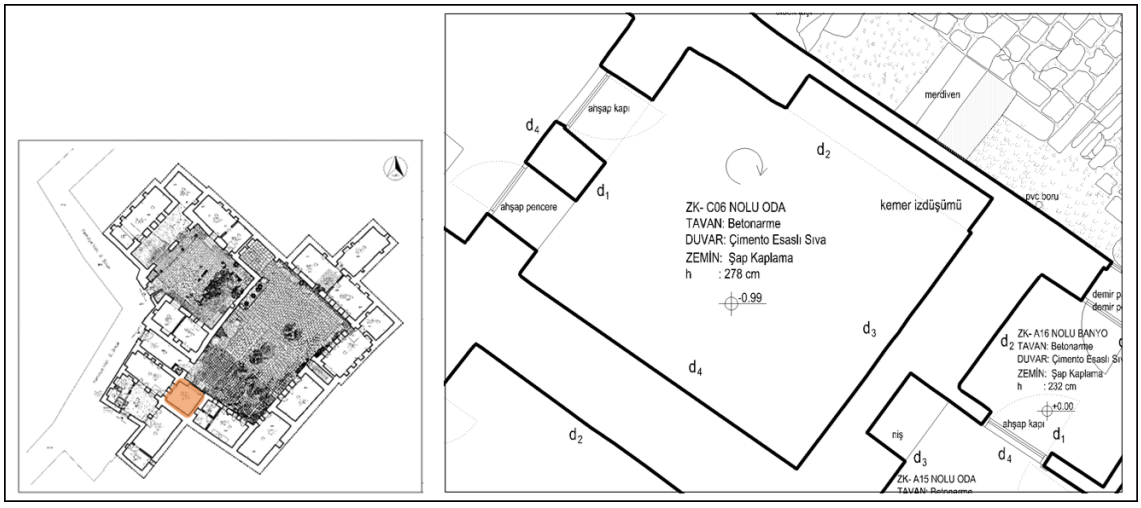
Şekil 4.59. ZK-C06 Nolu Mekân (Oda) Planı

Plan ölçüleri 2.95-3.52-3.07-3.53 m olan mekâna ZK-C05 nolu odadan geçilmektedir. Bu mekânın d1 duvarı ZK-C05 nolu odaya, d2 duvarı ZK-A03 nolu avluya bakmaktadır ve bu mekâna geçiş d1 duvarında bulunan ahşap kapı ile sağlanmaktadır. Zemin Kotu -0.99 olan mekânın zemin döşemesi çimento esaslı şap kaplamadır. Bu mekânın tavan yüksekliği 2.78 metredir ve tavanı betonarmedir. Mekânın duvarları ve tavanı çimento esaslı sıvadır. Sıvanın üzeri plastik esaslı boya ile boyanmıştır. Duvarlarda nemlenmeler oluşmuştur (Şekil 4.59).

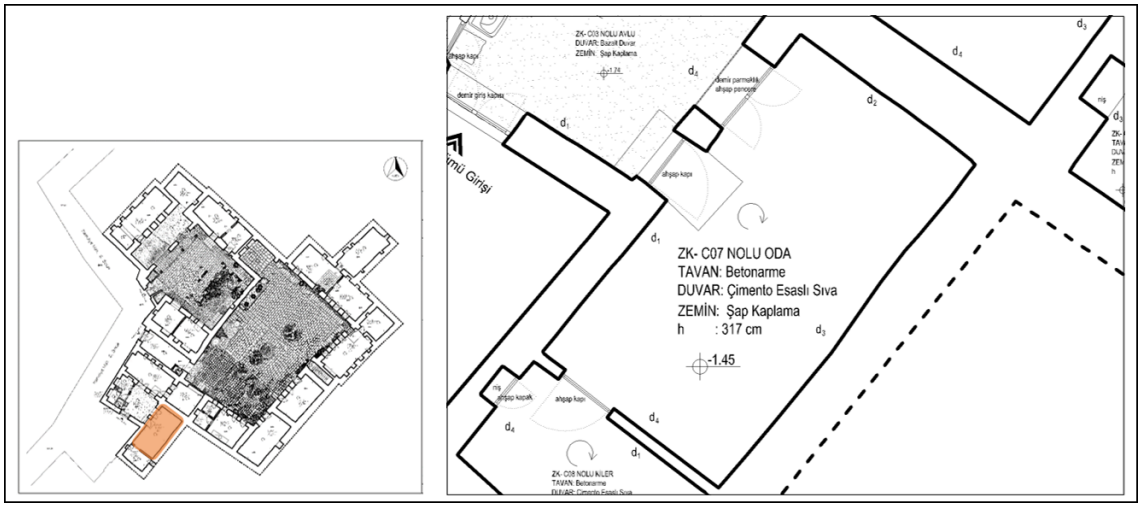
Şekil 4.61. ZK-C07 Nolu Mekân (Oda) Planı

Plan ölçüleri 5.96-3.17-6.02-3.24 m olan mekâna ZK-C01 nolu avludan girilmektedir. Mekânın d1 duvarının bir kısmı ZK-C01 nolu avluya diğer kısmı sokağa denk gelmektedir. Bu odanın sokağa bir adet tepe penceresi bulunmaktadır. Mekâna geçiş d1 duvarında bulunan ahşap kapı ile sağlanmaktadır. Zemin Kotu -1.45 olan mekânın zemin döşemesi çimento esaslı şap kaplamadır. Bu mekânın tavan yüksekliği 3.17 metredir ve tavanı betonarmedir. Mekânın duvarları ve tavanı çimento esaslı sıvadır. Sıvanın üzeri beyaz badana ile boyanmıştır. Özellikle d2 ve d3 duvarlarında olmak üzere duvarlarda nemlenmeler mevcuttur (Şekil 4.61).

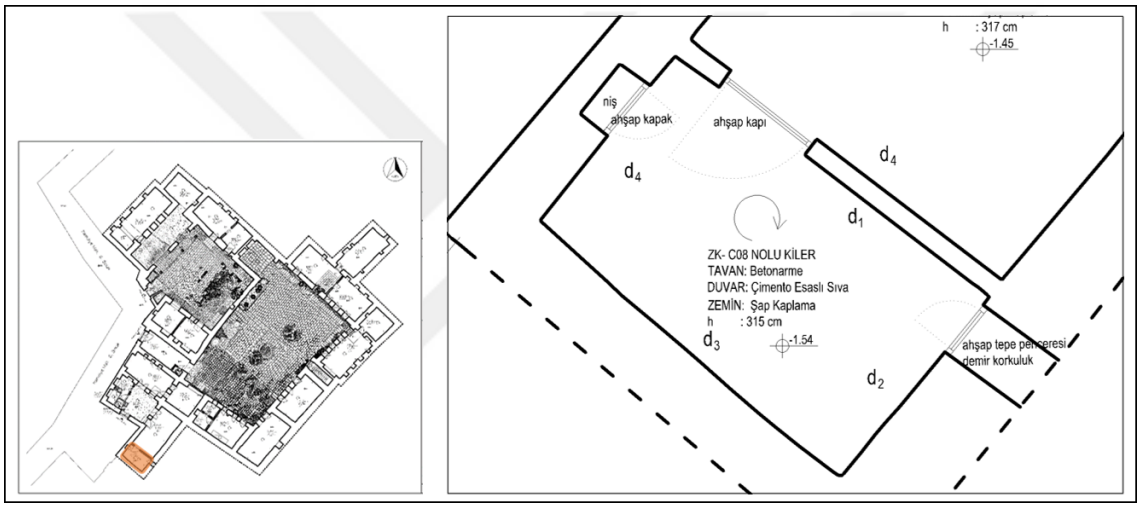
Şekil 4.63. ZK-C08 Nolu Mekân (Kiler) Planı

Plan ölçüleri 3.26-3.17-6.02-3.24 m olan mekâna ZK-C07 nolu odadan girilmektedir. Mekânın d1 duvarı ZK-C07 nolu odaya d2 duvarı sokağa denk gelmektedir. Bu odanın sokağa penceresi bulunmamaktadır. Komşu parsele bir adet tepe penceresi bulunmaktadır. Mekâna geçiş d1 duvarında bulunan bir ahşap kapı ile sağlanmaktadır. Zemin Kotu -1.54 olan mekânın zemin döşemesi çimento esaslı şap kaplamadır. Bu mekânın tavan yüksekliği 3.15 metredir ve tavanı betonarmedir. Mekânın duvarları ve tavanı çimento esaslı sıvadır. Sıvanın üzeri beyaz badana ile boyanmıştır. Tavan ve duvarlarda kısım kısım nemlenme ve dökülmeler mevcuttur (Şekil 4.63).

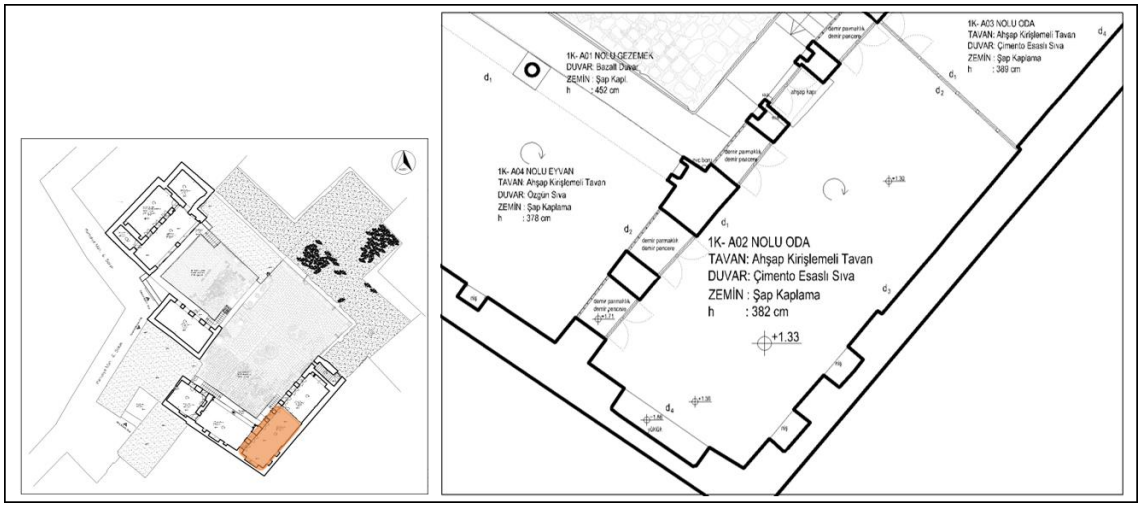
Şekil 4.67. 1K-A02 Nolu Mekân (Oda) Planı

Plan ölçüleri 7.84-3.35-7.34-3.29 m boyutlarında olan mekâna 1K-A01 nolu gezemekten girilmektedir. Bu mekânın d4 duvarı avluya bakmaktadır ve bu mekâna geçiş d1 duvarında bulunan 0.84 m genişliğinde, 1.82 m yüksekliğinde kemerli bir demir kapı ile sağlanmaktadır. Girişte seki bulunmaktadır. Sekinin ölçüsü 0.94 m x 0.62 m boyutlarındadır ve kotu +1.20 metredir. Seki, gezemekten 0.06 m daha yüksektir. Zemin kotu +1.30 olan mekânın zemin döşemesi şap kaplamadır. Bu mekânın tavan yüksekliği 3.82 metredir ve tavanda ahşap kirişli tavan kullanılmıştır. Bu mekânın ahşap kirişleri iyi durumdadır. Mekânın duvarları çimento esaslı malzeme ile sıvanmıştır. Sıvanın üzeri kireç badana boya ile boyanmıştır (Şekil 4.67).

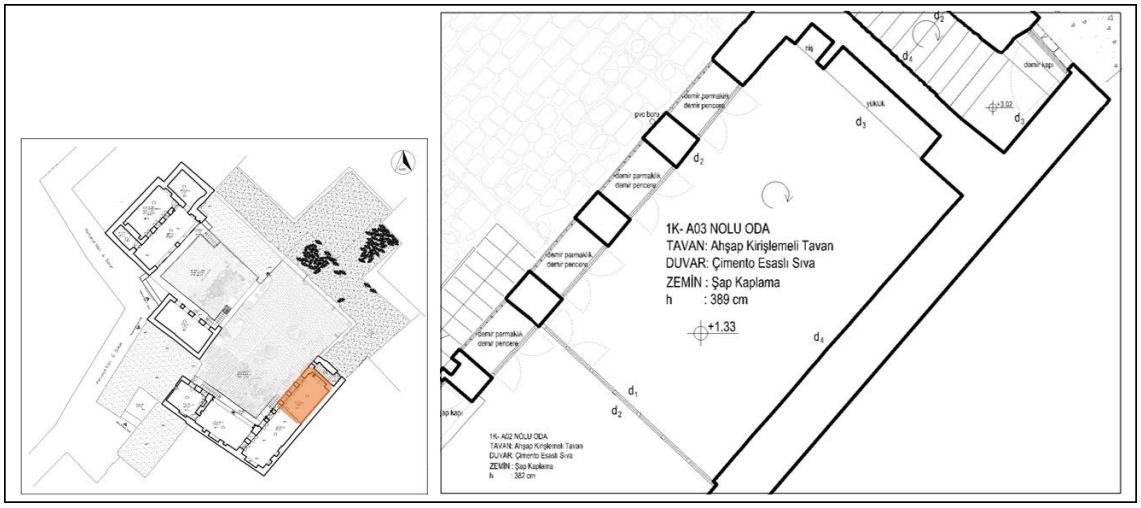
Şekil 4.69. 1K-A03 Nolu Mekân (Oda) Planı

Plan ölçüleri 3.28-5.28-3.33-5.33 m boyutlarında olan mekâna 1K-A02 nolu odadan girilmektedir. Bu mekânın d2 duvarı avluya bakmaktadır. Bu mekâna giriş, d1 özgün ahşap bölücü panelde bulunan 0.85 m genişliğinde, 1.90 m yüksekliğinde sivri kemerli bir kapı ile sağlanmaktadır. Zemin Kotu +1.33 olan mekânın zemin döşemesi şap kaplamadır. Bu mekânın tavan yüksekliği 3.89 metredir ve tavanda ahşap kirişli tavan kullanılmıştır. Bu mekânın ahşap kirişleri iyi durumdadır. Mekânın duvarları çimento esaslı malzeme ile sıvanmıştır. Sıvanın üzeri kireç badana boya ile boyanmıştır (Şekil 4.69).

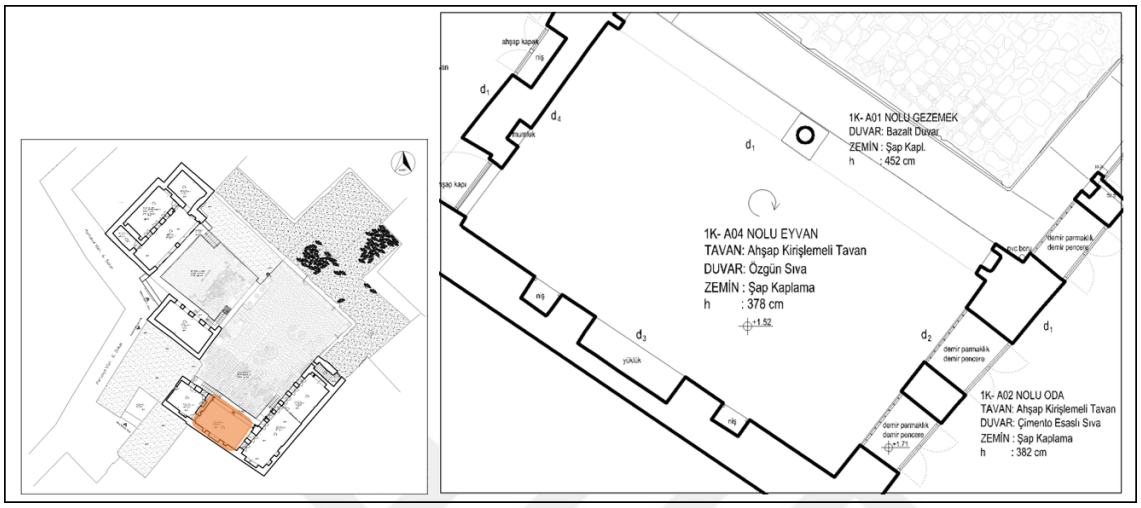
Plan ölçüleri 6.38-3.46-6.28-3.48 m boyutlarında olan mekâna 1K-A01 nolu gezemekten geçilmektedir. Bu mekânın d1 duvarı avluya bakmaktadır. d1 duvarı, gezemege denk gelen kısımdadır ve iki sivri kemerden oluşmaktadır. Kemerlerin genişliği 2.87-2.93 metre, eyvan zeminine yükseklikleri 3.12 metredir. Bu iki kemeri ayakta tutan 0.23 m çapında, 0.93 m yüksekliğinde bir sütun bulunmaktadır. Zemin Kotu +1.52 olan mekânın zemin döşemesi şap kaplamadır. Bu mekânın tavan yüksekliği 3.78

metredir ve tavanda ahşap kirişli tavan kullanılmıştır. Bu mekânın ahşap kirişlerinde hafif kararmalar mevcuttur fakat kirişler iyi durumdadır. Mekânın duvarları özgün sıvadır. Sıvanın üzeri kireç badana boya ile boyanmıştır. Duvarlarda genel olarak kılcal çatlaklar meydana gelmiştir (Şekil 4.71).

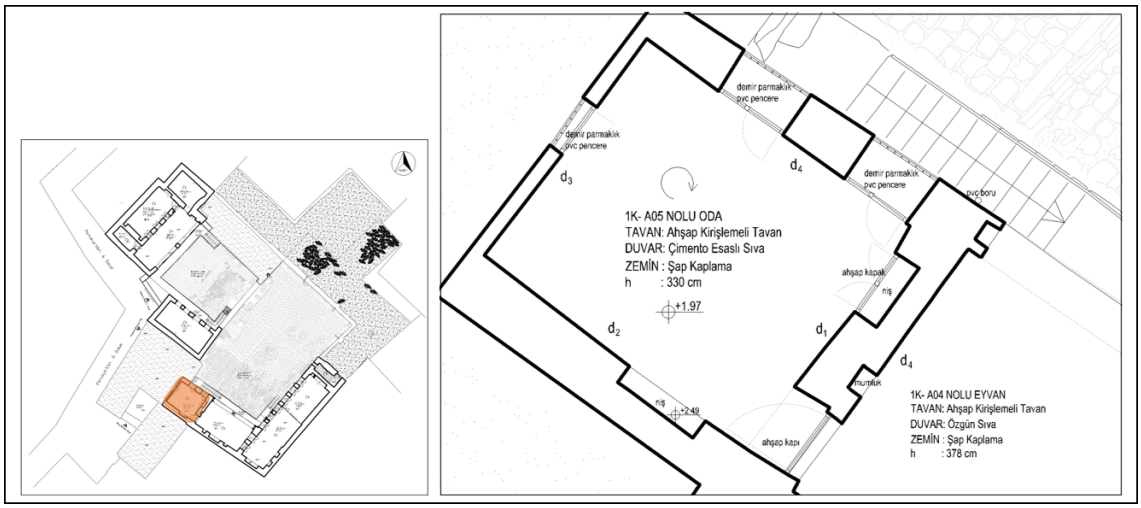
Şekil 4.73. 1K-A05 Nolu Mekân (Oda) Planı

Plan ölçüleri 3.24-3.81-3.17-3.78 m boyutlarında olan mekâna 1K-A04 nolu eyvandan geçilmektedir. Bu mekânın d1 duvarı eyvana, d4 duvarı avluya bakmaktadır. Mekâna giriş d1 duvarında bulunan 0.86 m genişliğinde, 1.87 m yüksekliğinde kemerli bir özgün ahşap kapı ile sağlanmaktadır. 1K-A05 nolu oda, eyvandan 0.41 m daha yüksektir. Zemin kotu +1.97 olan mekânın zemin döşemesi şap kaplamadır. Bu mekânın tavan yüksekliği 3.30 metredir ve tavanda ahşap kirişli tavan kullanılmıştır. Bu mekânın ahşap kirişleri boyanmıştır. Mekânın duvarları çimento esaslı malzeme ile sıvanmıştır. Sıvanın üzeri plastik boya ile boyanmıştır (Şekil 4.73).

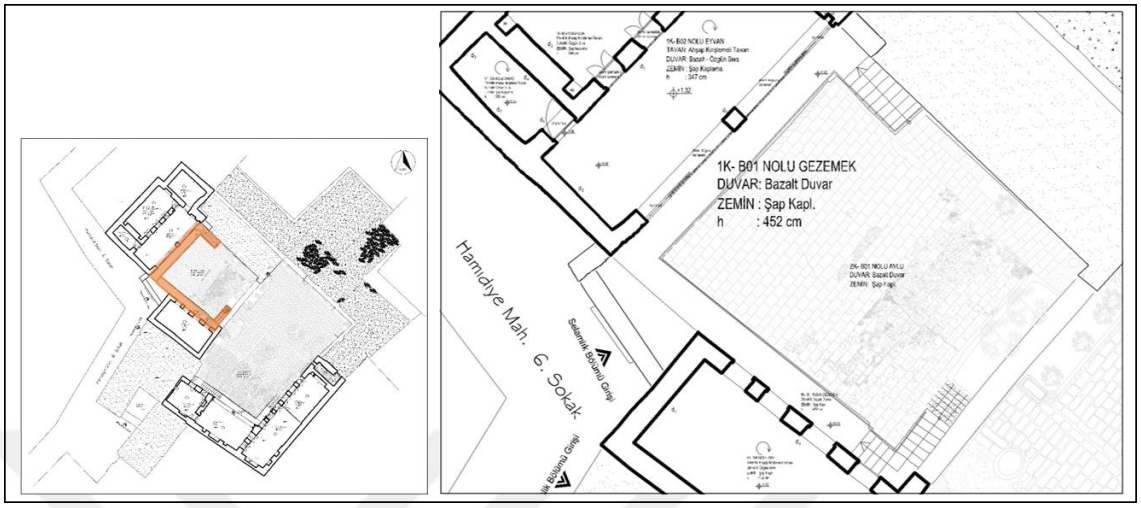
Şekil 4.75. 1K-B01 Nolu Mekân (Gezemek) Planı

Harem bölümünde bulunan gezemek 'U' planlıdır. Merdivenle beraber üç farklı koldan oluşan gezemeğin genişliği ortalama 1.00 metredir. Gezemegin tamamı sonradan değiştirilerek betonarme olarak inşa edilmiştir ve zamanla deforme olmuştur. Gezemekte nemlenme ve yosunlaşma mevcuttur. Avlunun d1 ve d4 duvarlarının birleştiği köşede bulunan merdiven bazalt basamaklı merdivendir ve 14 basamaklıdır. Bu merdivenle +1.33 kotunda olan gezemeğe çıkılmaktadır. Avlunun d2 duvarında bulunan merdiven, sonradan eklenmiştir. Bu merdivenin malzemesi betonarmedir ve dokuz basamaktan oluşmaktadır. Bu merdivenle +1.28 kotunda olan eyvan tarafındaki gezemeğe çıkılmaktadır. d1 tarafındaki gezemek betonarme döşemenin altındaki taşıyıcı bingi taşlarıyla, eyvan tarafındaki gezemek (d2) betonarme kolon ve kirişlerle taşınmaktadır.

Gezemek ve merdivenler boyunca niteliksiz demir doğrama korkuluk bulunmaktadır (Şekil 4.75;76).

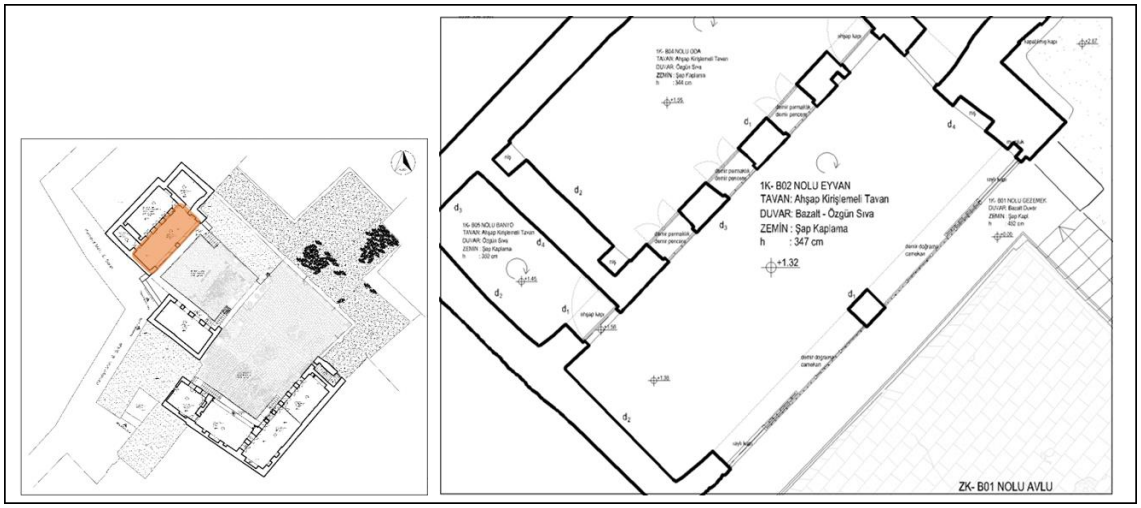
Şekil 4.77. 1K-B02 Nolu Mekân (Eyvan) Planı

Plan ölçüleri 8.57-2.89-8.43-2.97 m boyutlarında olan mekâna 1K-B01 nolu gezemekten geçilmektedir. Bu mekânın d1 duvarı avluya bakmaktadır. d1 duvarı, gezemeğe denk gelen kısımdadır ve iki basık kemerden oluşmaktadır. Zemin Kotu +1.32 olan mekânın zemin döşemesi şap kaplamadır. Bu mekânın döşemesinde çökmeler oluşmuştur. Mekânın tavan yüksekliği 3.47 metredir. Tavanda ahşap kirişli tavan kullanılmış ve kirişlerin üzeri betonarme döşenmiştir. Bu mekânın ahşap kirişlerinde kararmalar ve nemlenme mevcuttur. Tavanda hafif sehimler oluşmuştur. Mekânın duvarları, bir kısmı kesme bazalt bir kısmı özgün sıvadır. Bazalt ve sıvanın üzeri plastik boya ile boyanmıştır (Şekil 4.77).

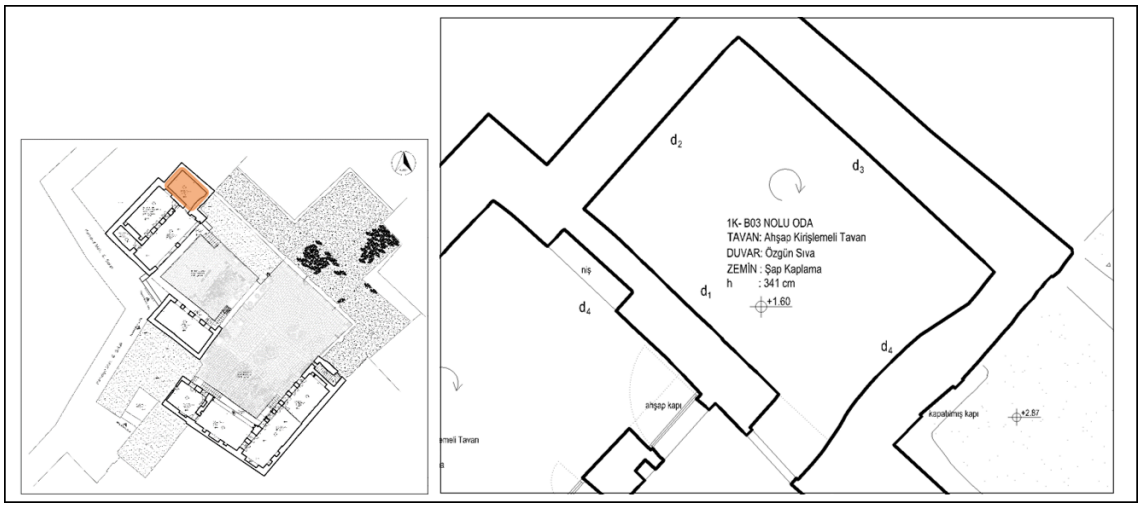
Şekil 4.79. 1K-B03 Nolu Mekân (Oda) Planı

Plan ölçüleri 4.08-2.78-4.18-2.85 m boyutlarında olan mekâna 1K-B02 nolu eyvandan geçilmektedir. Zemin Kotu +1.60 olan mekânın zemin döşemesi şap kaplamadır. Bu mekânın döşemesinde çökmeler oluşmuştur. Mekânın tavan yüksekliği 3.41 metredir. Tavanda ahşap kirişli tavan kullanılmış ve kirişlerin üzeri betonarme döşenmiştir. Bu mekânın ahşap kirişlerinde kararmalar mevcuttur. Tavanda hafif sehimler oluşmuştur. Mekânın duvarları özgün sıvadır. Sıvanın üzeri plastik boya ile boyanmıştır (Şekil 4.79).

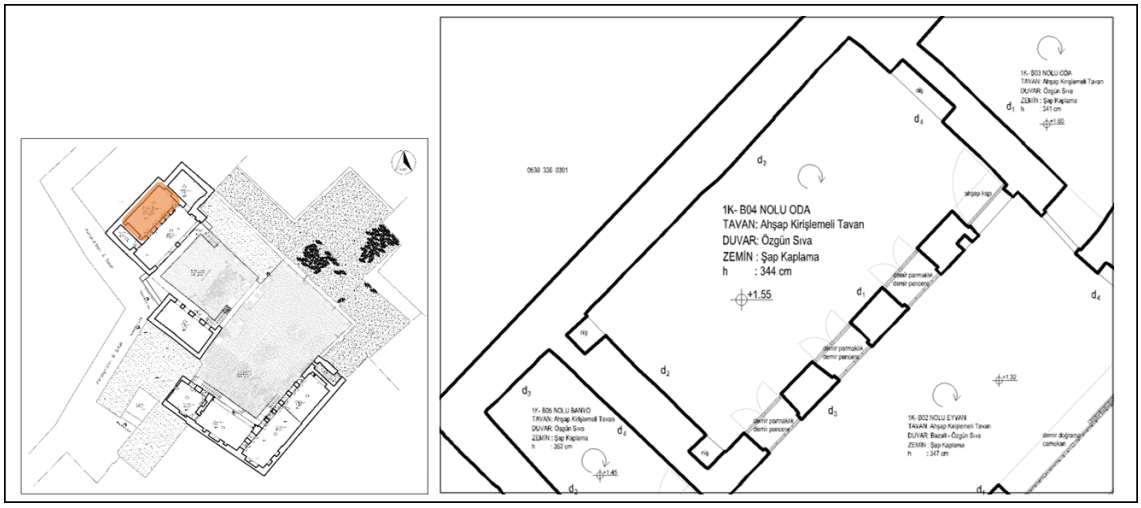
Şekil 4.81. 1K-B04 Nolu Mekân (Oda) Planı

Plan ölçüleri 6.16-3.13-6.06-3.06 m boyutlarında olan mekâna 1K-B02 nolu eyvandan geçilmektedir. Bu mekânın d1 duvarı eyvana bakmaktadır. Zemin Kotu +1.55 olan mekânın zemin döşemesi şap kaplamadır. Bu mekânın döşemesinde çökmeler oluşmuştur. Mekânın tavan yüksekliği 3.44 metredir. Tavanda ahşap kirişli tavan kullanılmış ve kirişlerin üzeri betonarme döşenmiştir. Bu mekânın ahşap kirişlerinde kararmalar mevcuttur. Tavanda hafif sehimler oluşmuştur. Mekânın duvarları özgün sıvadır. Sıvanın üzeri plastik boya ile boyanmıştır (Şekil 4.81).

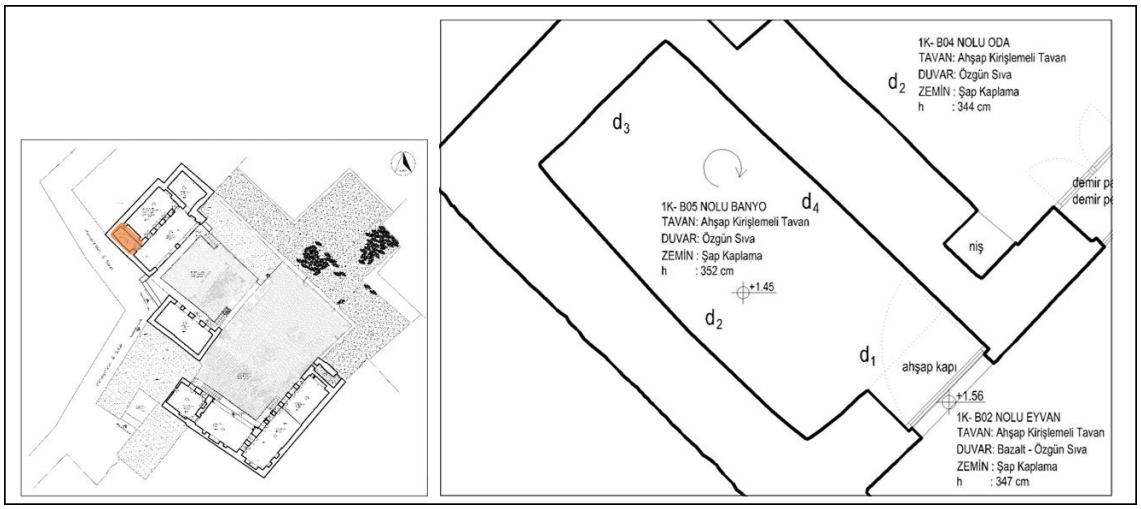
Şekil 4.82. 1K-B05 Nolu Mekân (Banyo) Planı

Plan ölçüleri 1.52-3.05-1.40-3.08m boyutlarında olan mekâna 1K-B02 nolu eyvandan geçilmektedir. Bu mekânın d1 duvarı eyvana bakmaktadır ve mekâna bu cephede bulunan kapıdan geçilmektedir. Zemin Kotu +1.45 olan mekânın zemin döşemesi şap kaplamadır. Zeminde sonradan WC taşı eklenmiştir. Bu mekânın döşemesinde çökmeler oluşmuştur. Mekânın tavan yüksekliği 3.52 metredir. Tavanda ahşap kirişli tavan kullanılmış ve kirişlerin üzeri betonarme döşenmiştir. Bu mekânın ahşap kirişlerinde kararmalar mevcuttur. Tavanda hafif sehimler oluşmuştur. Mekânın duvarları özgün sıvadır. Sıvanın üzeri plastik boya ile boyanmıştır (Şekil 4.82).

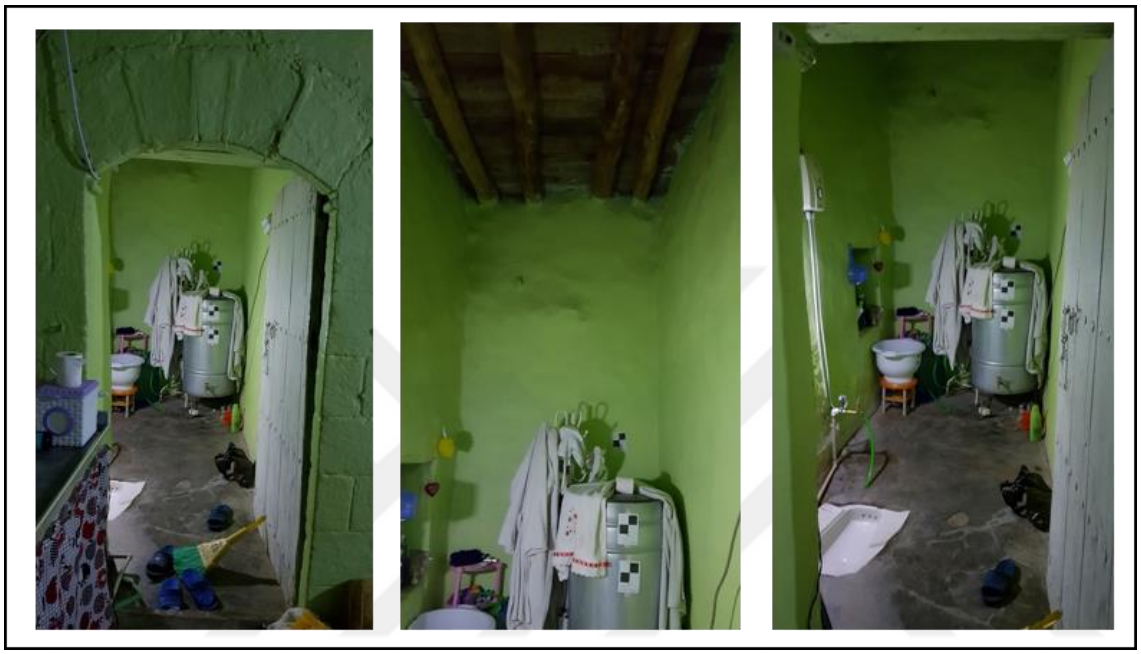
d1 duvarında 0.82 m genişliğinde ve 1.76 m yüksekliğinde kemerli bir kapı bulunmaktadır ve mekâna bu kapıdan girilmektedir. Kapı doğraması özgün ahşaptır. d1 duvarında bulunan kapı dışında diğer duvarlar sağırdır. Duvarlarda sehimler oluşmuştur. Duvarlar oldukça kötü sıvanmıştır (Şekil 4.83).

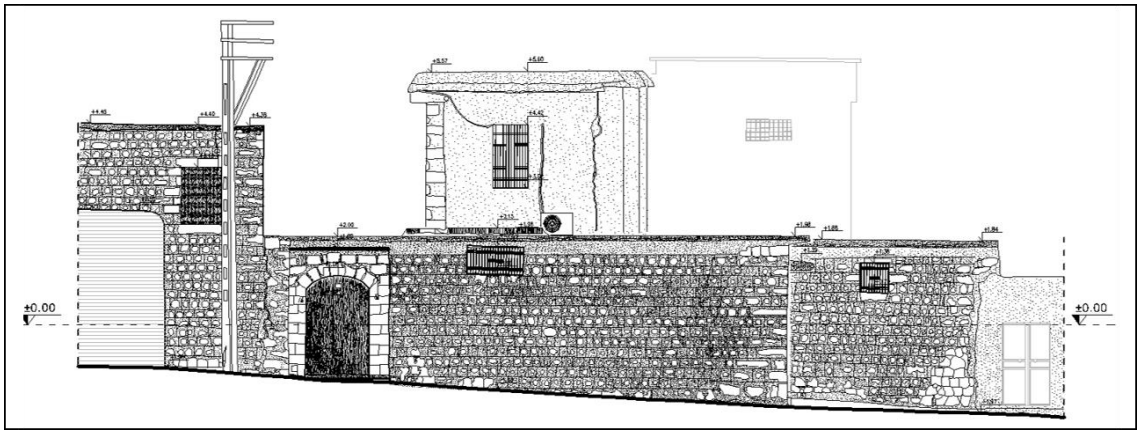
Şekil 4.97. Doğu Cephesi (Harem Kapısı Cephesi)

Doğu cephesi; harem bölümü giriş kapısı, selamlık bölümü ZK-B08 ve 1K-B06, giriş bölümü ZK-C03, ZK-C04, ZK-C05, ZK-C07, ZK-C08 mekânlarına denk gelmektedir. Cepheye gelen harem ve giriş bölümü kısımları tek katlı, selamlık bölümü iki katlıdır. Tek katlı kısım 16.25 m uzunluğunda ve ortalama 3.60 m yüksekliğinde, iki katlı kısım 2.18 m uzunluğunda ve ortalama 5.45 m yüksekliğindedir. Cephedeki giriş kapısı ve 1K-B06 nolu mekânın penceresinin etrafı ince yonu bazalt, diğer kısımlarda kaba yonu bazalt kullanılmıştır. Giriş kapısı özgün ahşap kapıdır. Pencerenin doğramaları kenet sistemli özgün demir doğramadır. Kaba yonu bazaltların derzlerinin tamamı çimento esaslı malzeme ile sıvanmıştır. Cephede bulunan mekânların tamamının tavan döşemeleri betonarmedir. Tek katlı kısımda ortalama 0.50 m betonarme saçak bulunmaktadır (Şekil 4.97).
