SİVEREK (ŞANLIURFA) DAVUD KARAMANLI EVİ RESTORASYON ÖNERİSİ

YÜKSEK LİSANS TEZİ

MİMARLIK ANABİLİM DALI

TEMMUZ-2019

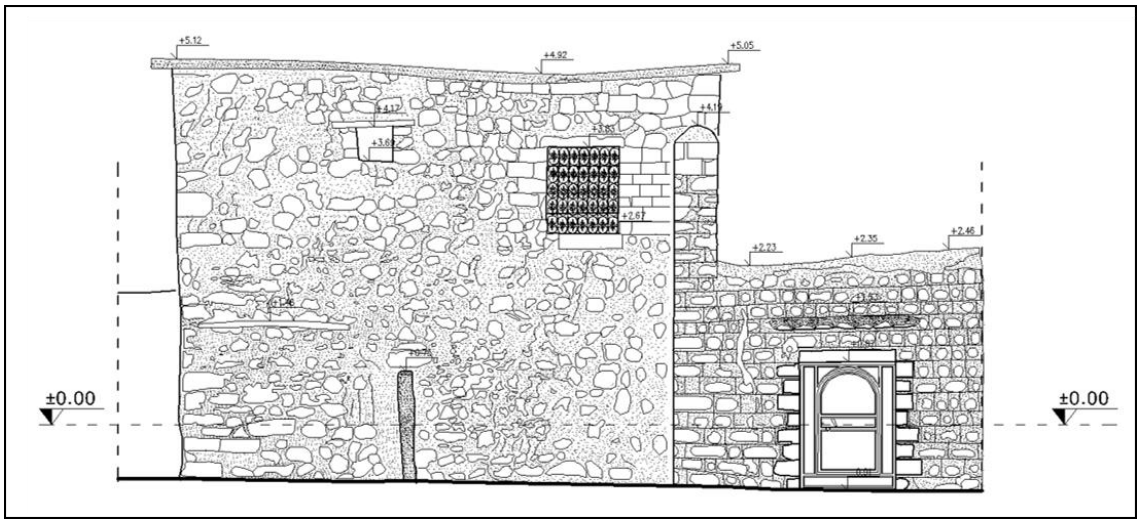
Şekil 4.98. Güney Cephesi (Selamlık Kapısı Cephesi)

Güney cephesi; selamlık bölümünün giriş kapısı ve ZK-B02, ZK-B03, 1K-B01, 1K-B02 ve 1K-B05 nolu mekânlarına denk gelmektedir. Cepheye gelen giriş kapısı kısmı tek katlı, diğer kısımlar iki katlıdır. Cephe toplam 11.15 m genişliğinde, tek katlı kısım ortalama 3.25 m yüksekliğinde, iki katlı kısım ortalama 5.80 m yüksekliğindedir. Cephedeki giriş kapısı ve 1K-B02 nolu mekânın penceresinin etrafı ince yonu bazalt, diğer kısımlarda kaba yonu bazalt kullanılmıştır. Giriş kapısı niteliksiz demir doğramadır. Pencerenin doğramaları kenet sistemli özgün demir doğramadır. Kaba yonu bazaltların derzlerinin tamamı çimento esaslı malzeme ile sıvanmıştır. Cephede bulunan mekânların tamamının tavan döşemeleri betonarmedir (Şekil 4.98).

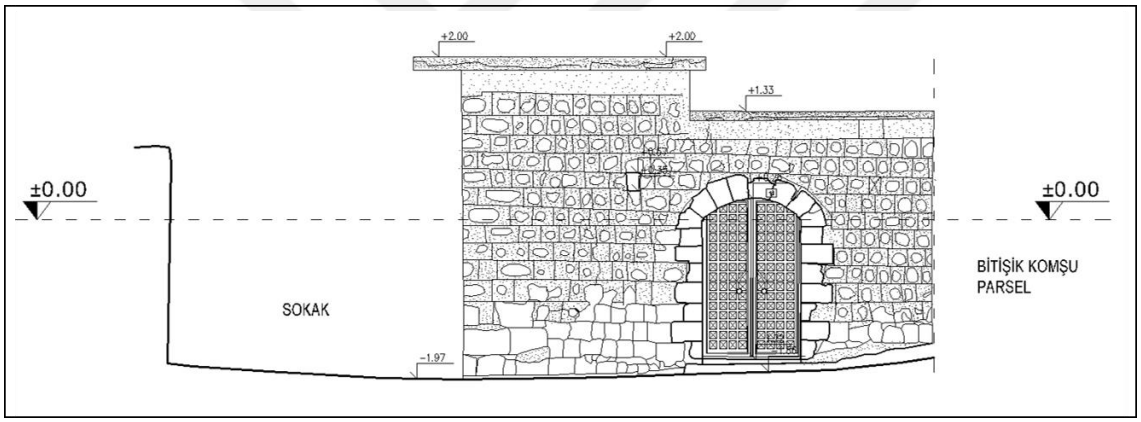
Şekil 4.99. Güney2 Cephesi (Giriş Bölümü Kapısı Cephesi)

Güney2 cephesi; Giriş bölümünün giriş kapısı ve ZK-C01, ZK-C02, ZK-C04, nolu mekânlarına denk gelmektedir. Cephenin tamamı tek katlıdır. Cephe toplam 5.75 m genişliğinde, giriş kapısının denk geldiği avlu duvarı kısım ortalama 3.18 m yüksekliğinde, diğer mekânların denk geldiği kısım ortalama 3.90 m yüksekliğindedir. Cephedeki giriş kapısının etrafı ince yonu bazalt, diğer kısımlarda kaba yonu bazalt kullanılmıştır. Giriş kapısı niteliksiz demir doğramadır. Kapının genişliği 1.20 m, yüksekliği 2.00 metredir. Kaba yonu bazaltların derzlerinin tamamı çimento esaslı malzeme ile sıvanmıştır. Cephenin alt kısımlarında derz boşalmaları oluşmuştur. Cephede bulunan mekânların tamamının tavan döşemeleri betonarmedir (Şekil 4.99).

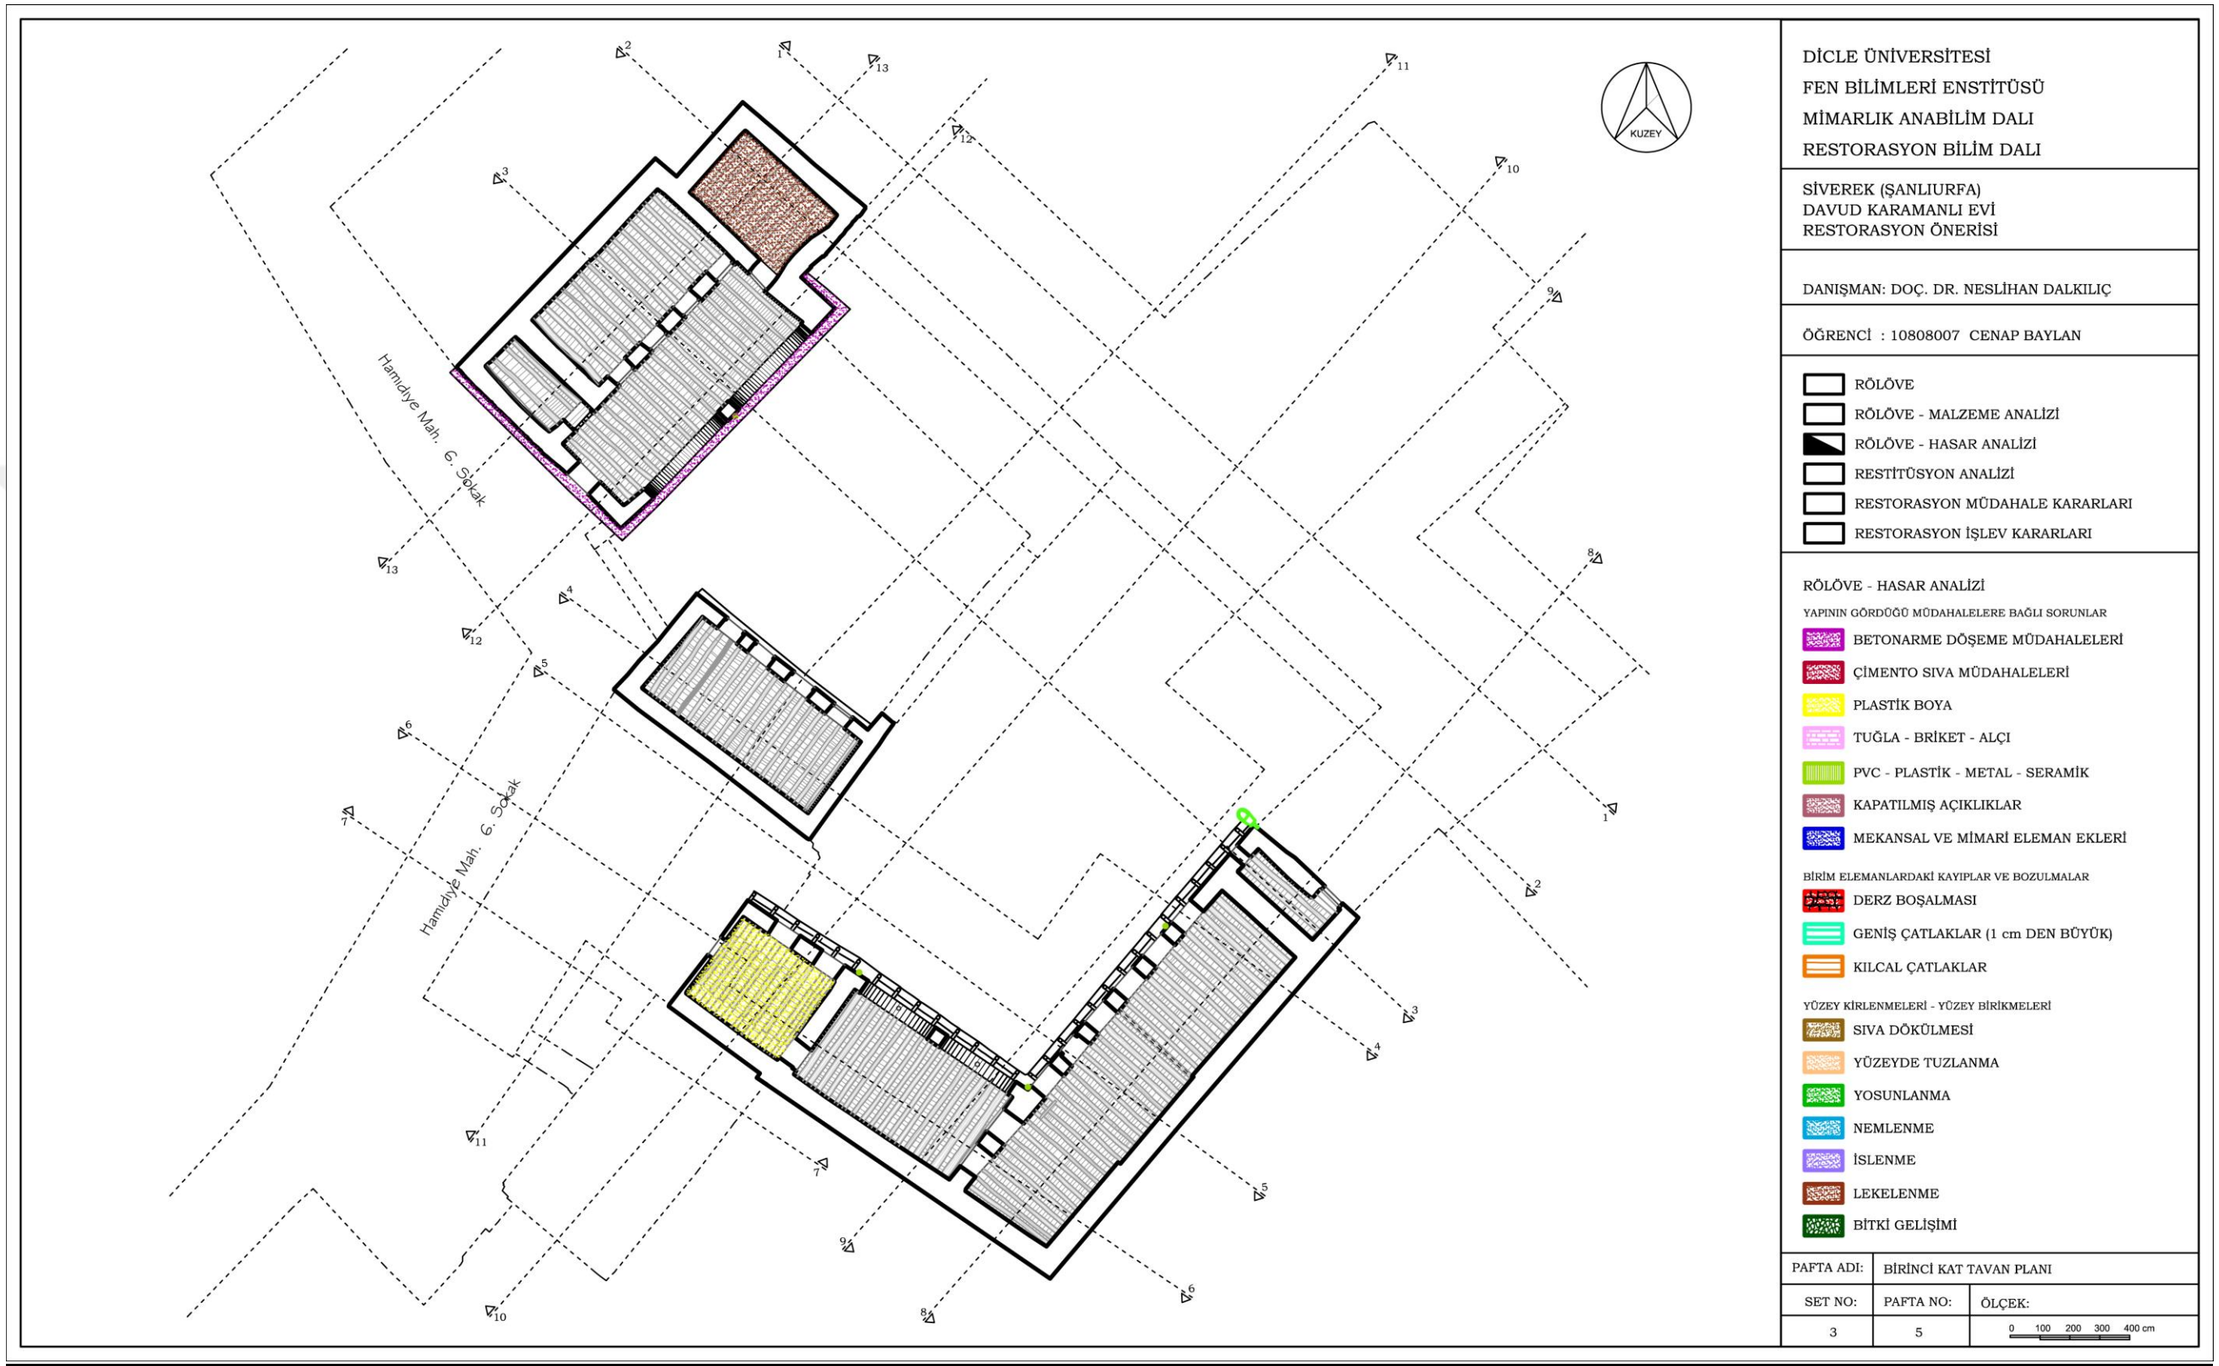
Ek 24. Davud Karamanlı Evi Zemin Kat Tavan Planı – Hasar Analizi

BİRİM ELEMANLARDAKİ KAYIPLAR VE BOZULMALAR
- DERZ BOŞALMASI
- GENİŞ ÇATLAKLAR (1 cm DEN BÜYÜK)
- KILCAL ÇATLAKLAR

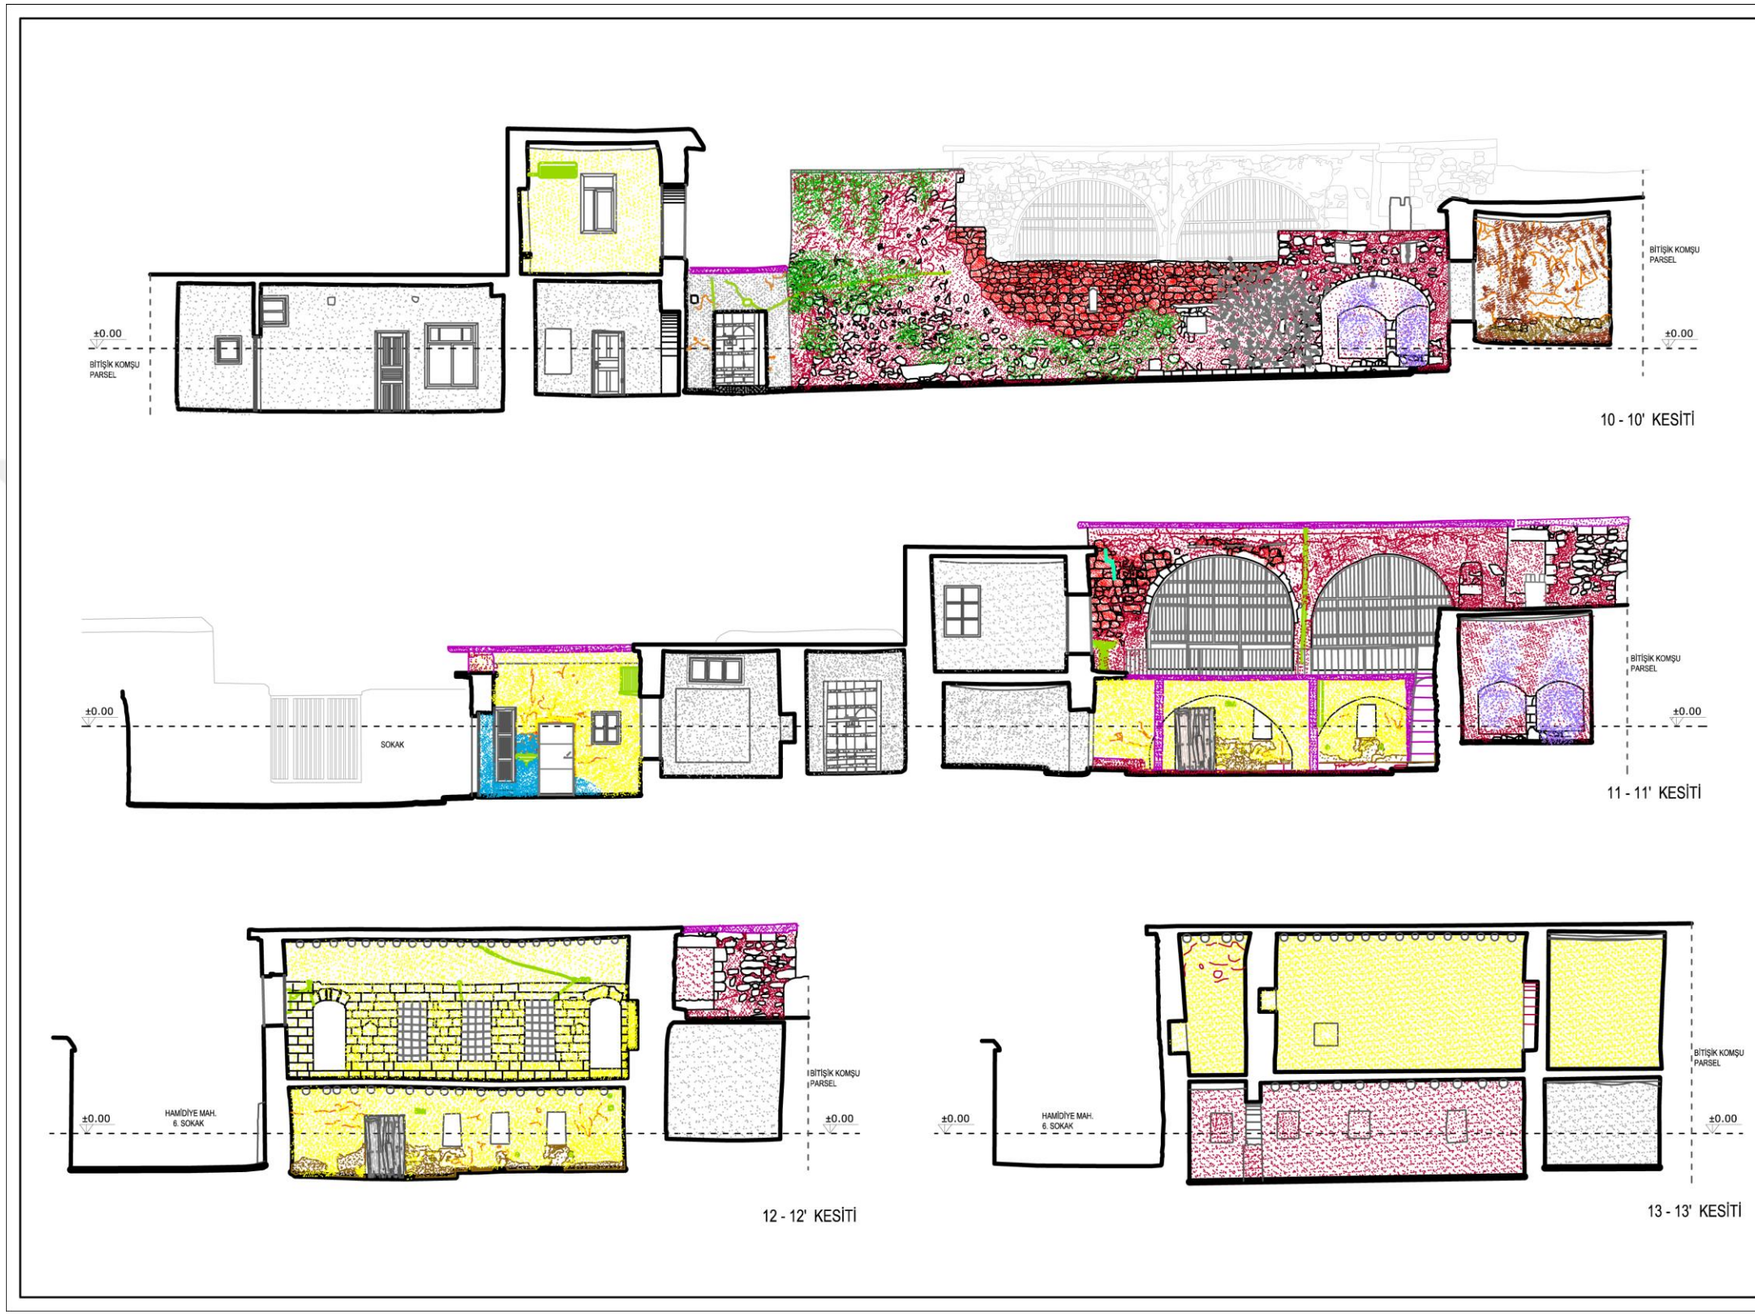
Ek 28. Davud Karamanlı Evi Kesitler – Hasar Analizi

BİRİM ELEMANLARDAKİ KAYIPLAR VE BOZULMALAR
- DERZ BOŞALMASI
- GENİŞ ÇATLAKLAR (1 cm DEN BÜYÜK)
- KILCAL ÇATLAKLAR

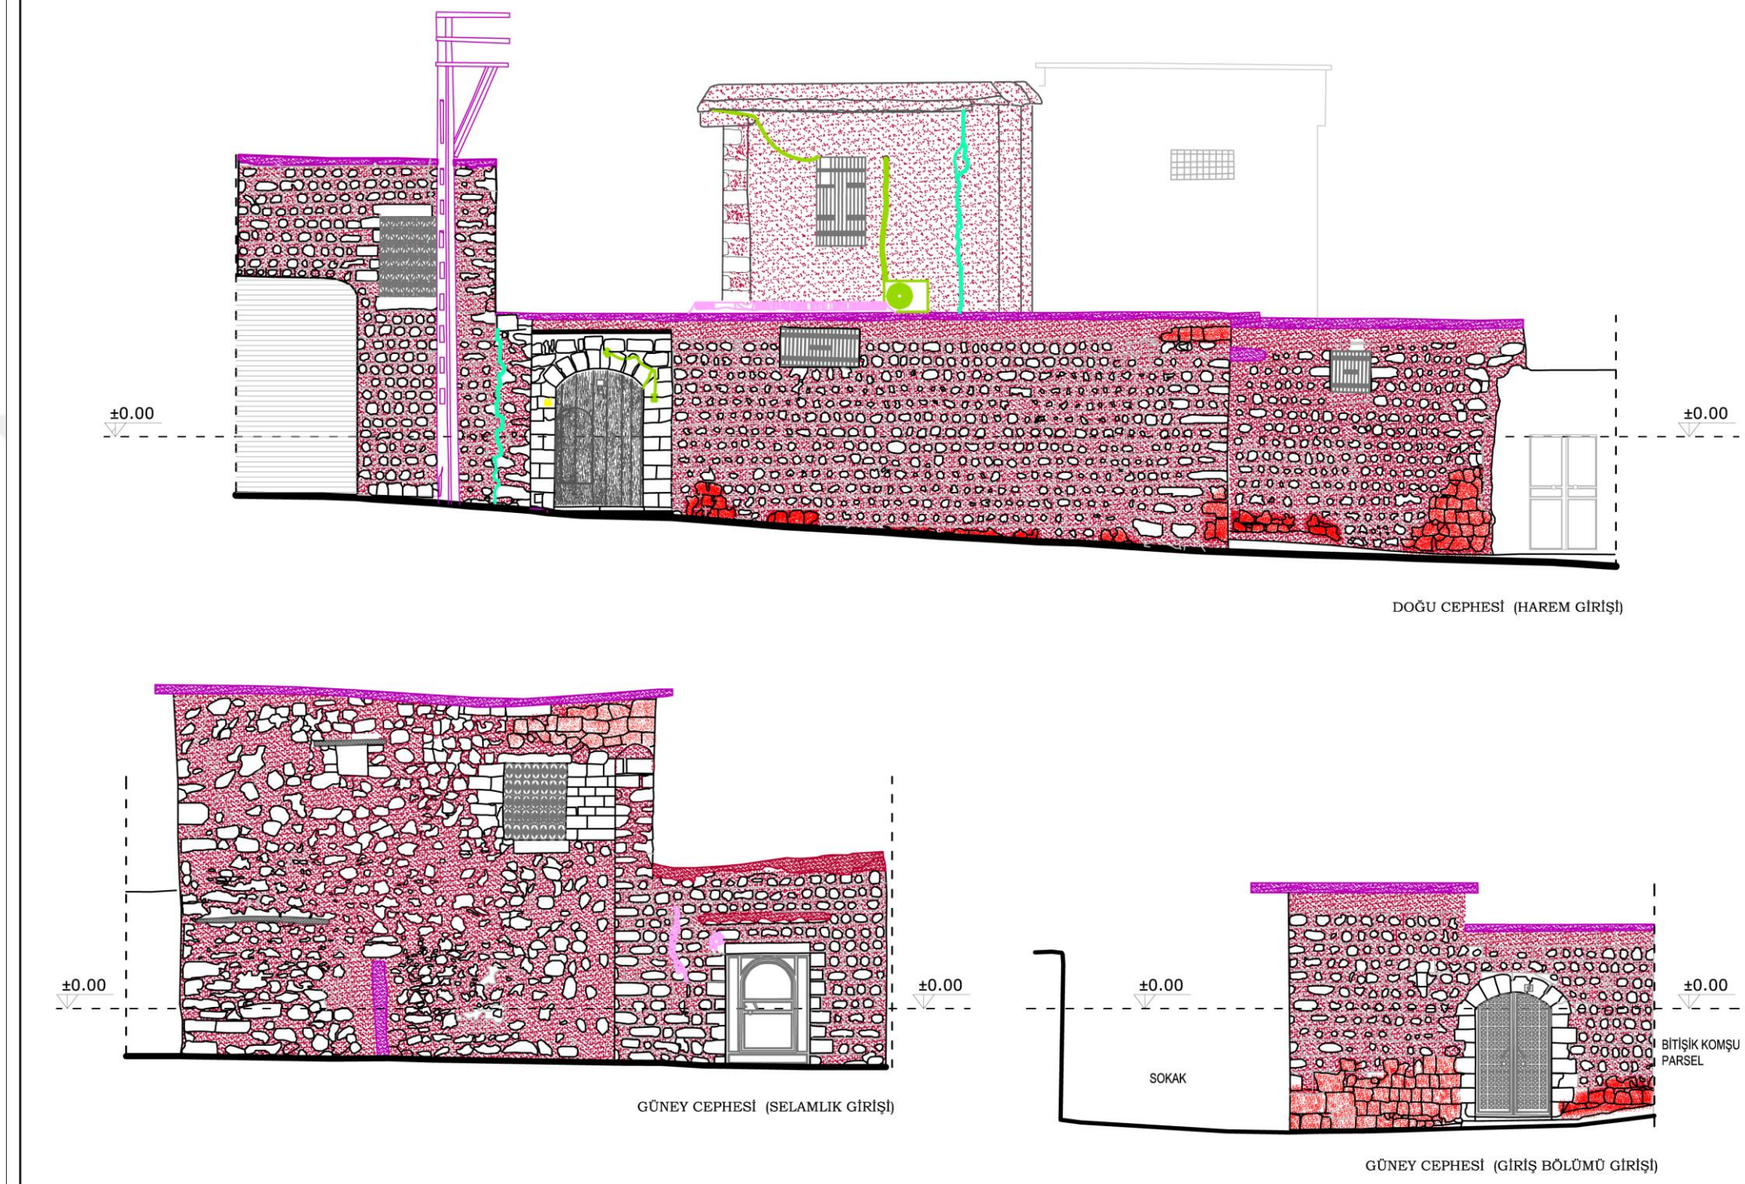
Ek 29. Davud Karamanlı Evi Kesitler – Hasar Analizi

- DERZ BOŞALMASI
- GENİŞ ÇATLAKLAR (1 cm DEN BÜYÜK)
- KILCAL ÇATLAKLAR
