KAYSERİ'DEKİ MOLU RUM OKULU'NUN RESTORASYONU VE YENİDEN KULLANIMI İÇİN BİR ÖNERİ

YÜKSEK LİSANS TEZİ

HAZİRAN 2018

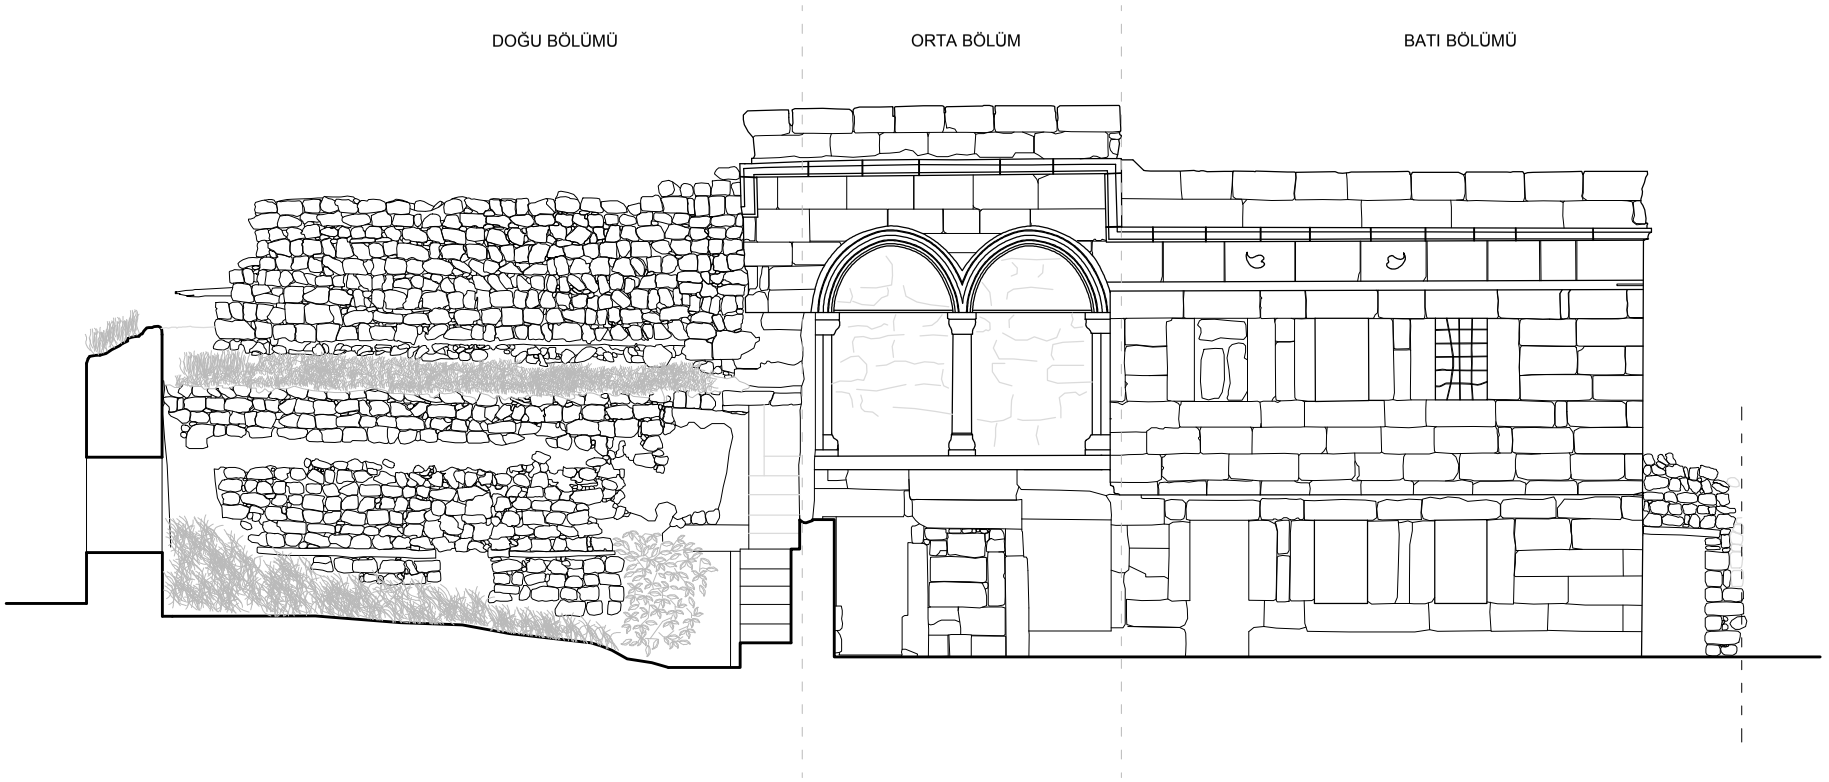
4.2.2.12. 106 mekanı

106 mekanının yer ve tavan döşemeleri çökmüştür (Çizim 02,10,12). Z07 mekanının üst katında güney ve batı duvarları kesme taş ile örülmüştür. Batı duvarında 105 mekanıyla geçiş sağlayan kapı görülmektedir (Çizim 19)(Şekil 129). Daha önce söz edilen strüktürel çatlak 106 mekanından da görülebilmektedir (Şekil 130). Güney duvarında ise iki adet 89x120 cm boyutlarında dikdörtgen açıklıklı demir lokma parmaklıklı pencere bulunmaktadır (Şekil 131). Doğu duvarının büyük çoğunluğu

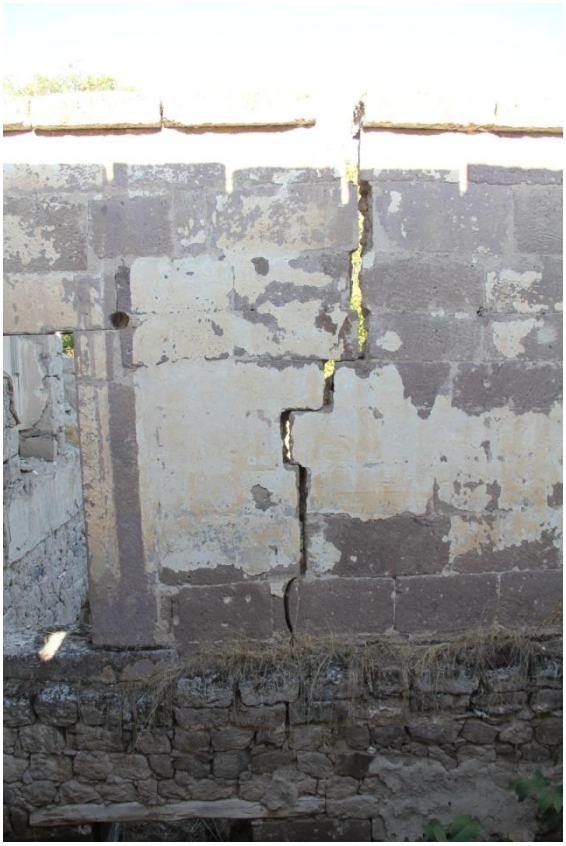
Şekil 125. 105 mekanı 105-106 mekanları arasındaki kapı boşluğu

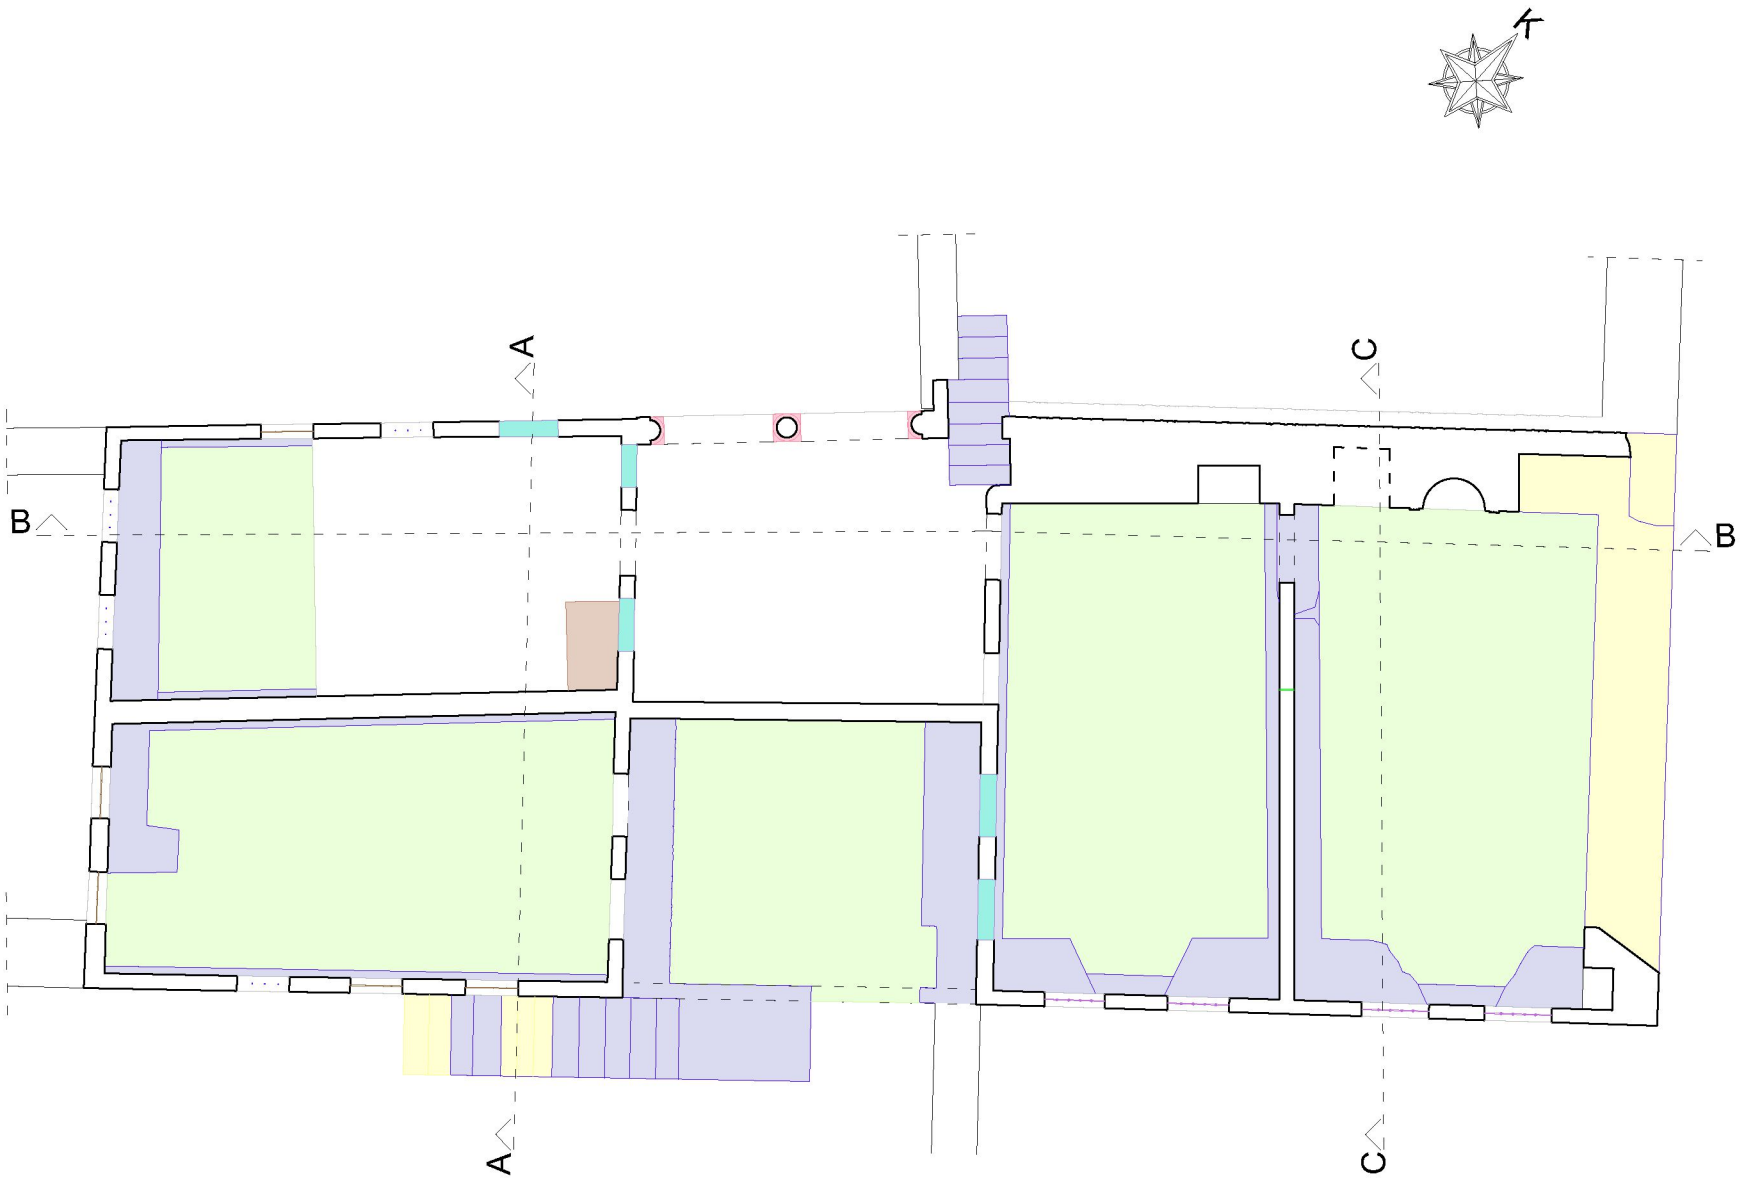
PAFTA ADI	ZEMİN KAT PLANI
PAFTA NO	31
ÖLÇEK	1/100

Molu Rum Okulu'nda strüktürel bozulmalar bakımsızlık ve vandalizm sonucu oluşmuştur. Kayseri'nin III. derece deprem bölgesi olması sebebiyle, tektonik hareketlerin yapıda gözlemlenen hasarlarda pek etkili oldukları düşünülmemektedir. Yapıda en dikkat çeken strüktürel bozulma duvarlardaki taşların ayrılması, döşeme ve tavanların yok olması, duvarlarda yıkılmalardır. Yapı terk edildikten sonra, malzemesinin özellikle ahşap döşemem kirişlerinin çekilerek başka yapılara devşirilmesi sonucu, yığma yapıda sorunlar oluşmuştur. Çatı örtüsünün açılması ve yapı duvarlarının dış hava koşullarına senelerdir maruz kalması da bozulmaların hızlanmasında önemli bir etken olmuştur. Dış etkilerle birlikte duvarların sıvaları dökülmüş, derzleri boşalmıştır. Bu nedenle yapı tamamen çökme riski altındadır.

105-106 mekanları arasındaki duvarda taşlar boydan boya strüktürel bir yarık oluşmuştur. Güneyde bulunan 103-104 mekanları ve 104-105 mekanları arasında bulunan duvardaki sıva çatlakları incelendiğinde, taşlar arasında ayrılma

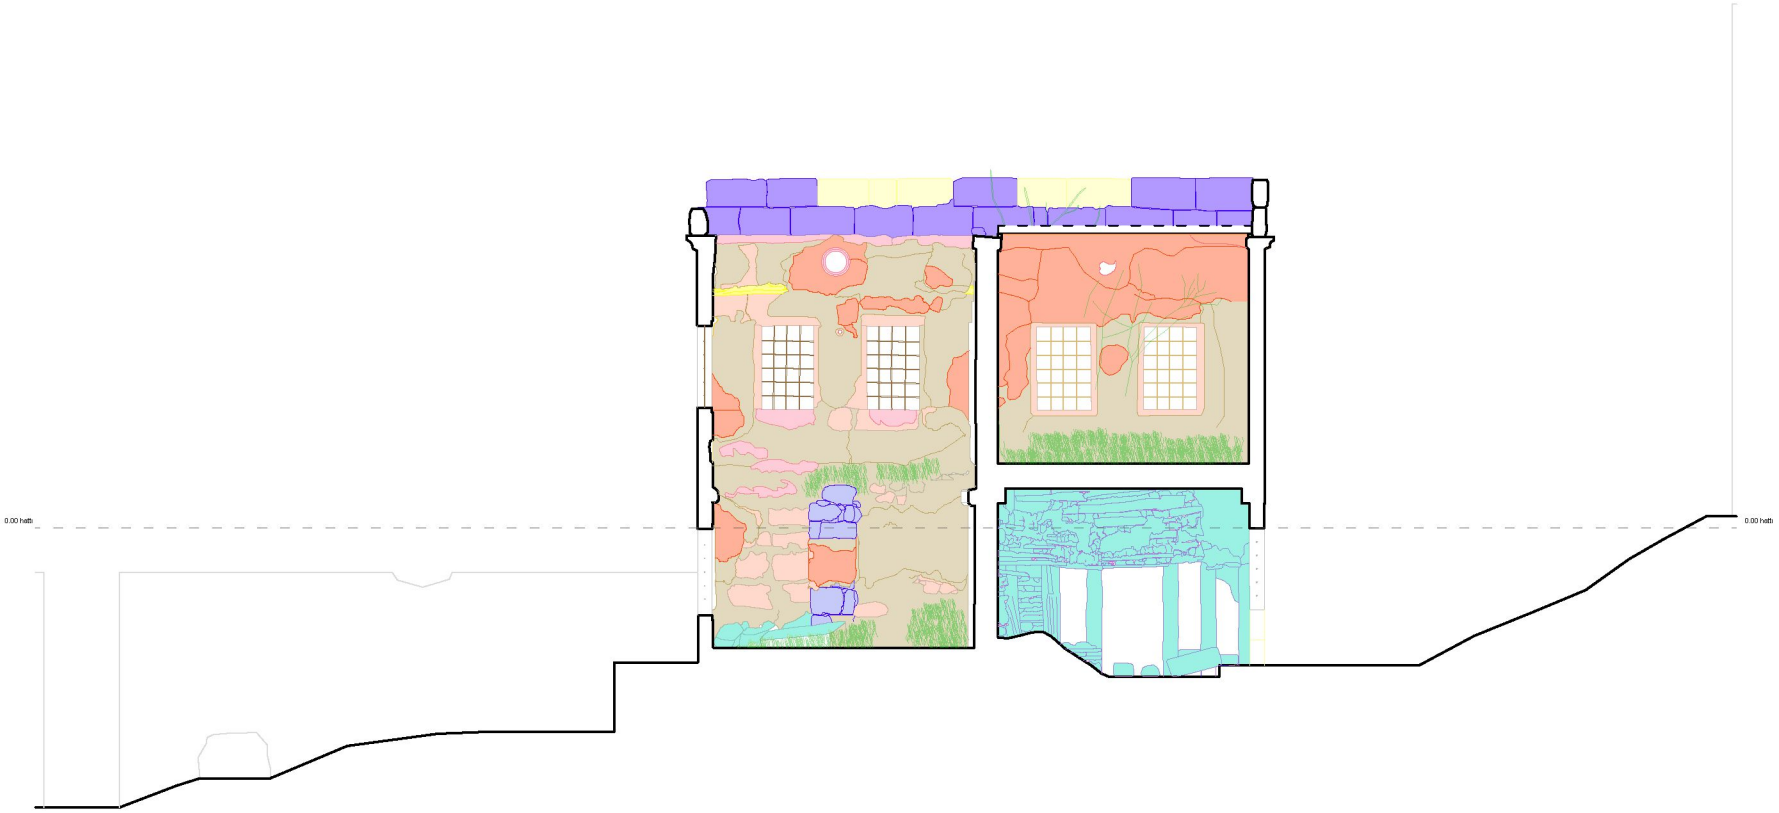
PAFTA ADI	DOĞU CEPHESİ GÖRÜNÜŞÜ
PAFTA NO	38
ÖLÇEK	1/100

Molu Rum Okulu dış etkiler ve yapıya ait elemanların başka yapıda kullanılmak üzere çekilmesi sebebiyle büyük hasara uğramıştır. Bu hasarlardan dolayı yapıda stabilite bozulmuş, doğu duvarı yıkılmıştır. Eksilen yapı elemanlarının özgün haline uygun biçimde yeniden yapılması gerekmektedir.

Doğu cephesindeki duvarın tamamen yıkılmış olan yapının duvarları denge sorunu yaşamaktadır. Bu nedenle strüktürel hasarlı olan yapının, döşemeleri ve tavan döşemeleri denge probleminden dolayı yıkılmıştır. Yine aynı şekilde yapıdaki çatı parapet duvarları bazı yerlerde tamamen, bazı yerlerde de kısmen yıkılmıştır. Dış etkilere açık hale gelen yapı daha fazla hasara uğramıştır. Yapı içerisindeki taşlar deformasyona uğramıştır. Bitki oluşumları ve moloz birikimleri sebebiyle yapı içerisinde yürümek dahi zorlaşmıştır. Cepheye görsel zenginlik katan ışıklık boşlukları toprak ve çamurla dolmuştur. İç mekanında da muhdes ekler bulunmaktadır. Sınıf olarak kullanılan mekanlardan biri bölünerek iki oda haline gelmiştir. Bu muhdes duvar bölmesi dışında mekan içerisinde kapı ve pencereler kapatılmıştır. Molu Rum Okulu'nun mevcut durumu yapıyı yıkılma tehlikesiyle karşı karşıya bırakmakta ve yapının saygınlığına ters düşmektedir. Yapının yıkılması durumunda, önemli bir kültürel miras kaybedilecektir.
