RAZİYE SULTAN KERVANSARAYI

RESTORASYON PROJESİ

YÜKSEK LİSANS TEZİ

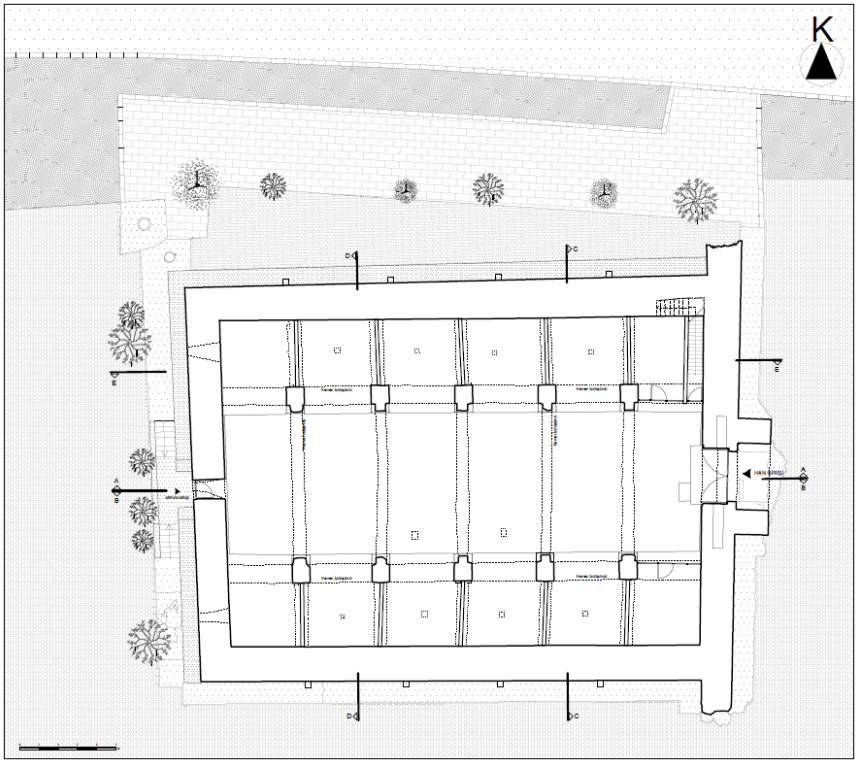
Yapının yazılı kaynaklardan bilinen 1987 tarihli tek onarımı bulunmaktadır. Bu onarım çalışması sonunda kervansarayın çarşı olarak kullanıma açılması planlanmıştır. Restorasyon öncesinde kesin olarak bilinmeyen bir tarihte avlu yıkılmıştır. Dolayısıyla onarım çalışmaları yalnızca kapalı kısımda tamamlanmıştır. Yapının ikinci dönemi olarak restorasyon sonrası nitelendirilmiştir. Bu dönemde portalin tam karşı cephesine bir boşluk açılarak servis kapısı ilave edilmiştir. Hanın doğu ve batı cephesi arasındaki zemin kotunun çevrede farklı olması nedeniyle açılan servis kapısı önüne tek sahanlıklı iki yönlü yedişer basamaklı bir merdiven yapılmıştır. Han çevresine tretuvar yapılmış ve zemindeki doğal eğim nedeniyle bu tretuvar batı ve kuzey cephelerinde parapet duvar halini almıştır. Bu parapet duvar moloz taş ve harç ile karma örgü tipli olarak tamamlanmıştır. İç mekanda yan sahınlarda paye hizasında bulunan kemerler altında bölücü duvarlar yapılmış ve bağımsız bölümler oluşturulmuştur. Onarım raporuna göre bu bölümlerin orta sahına bakan kısımlarına sivri kemerler altında metal cam doğrama yapılmasına karar verilmiştir, fakat günümüzde yalnızca taç kapı sağ ve solunda birer adet bağımsız bölümde metal cam doğrama bulunmaktadır. Diğer bağımsız bölümler incelendiğinde doğrama takıldığına dair bir iz görülmemiştir. Hanın iç mekanında kısmi olarak sivri kemerler hariç tüm yüzeyler sıvanarak boyanmıştır. Zemini yonu taşı ile kaplanmıştır. Han içerisine elektrik ve sıhhi tesisat getirilmiştir. Taç kapının sağ köşesinde, onarım notlarında yer almayan fakat restorasyon sürecinde tamamlandığı düşünülen, yıkılan yığma merdiven yerine çelik konstrüksiyonlu bir merdiven ilave edilmiştir. Merdivenin çatıya ulaştığı kısımda ise çıkış noktasından merdivene doğru eğimle kapalı bir alan oluşturulmuştur. Çatıya onarım sırasında şap dökülmüş ve restorasyon notlarında belirtildiği üzere yalıtımlı bir malzeme ile kaplanmıştır. Güney ve kuzey cephelerine dörder adet çörten eklenmiştir. Hanın çevre duvarları üzerine ise bir betonarme parapet yapılarak mozaik harpuşta ile sonlandırılmıştır. Çevre duvarlarının üst kısımlarına onarım sırasında silme ilave edilmiştir. Onarım notlarında bulunmayan ve restorasyon sonrasında tamamlandığı

düşünülen orta tonozun doğu ve batı bitişinde iki adet kalkan duvar bulunmaktadır. Tüm cephe açıklıkları cam ile tamamlanmıştır. Hanın taç kapısı sac bir kapı ile değiştirilmiştir. Han onarım süreci sonrasında dönem dönem kullanılmış fakat günümüzde kullanıma ve ziyarete kapatılmıştır.

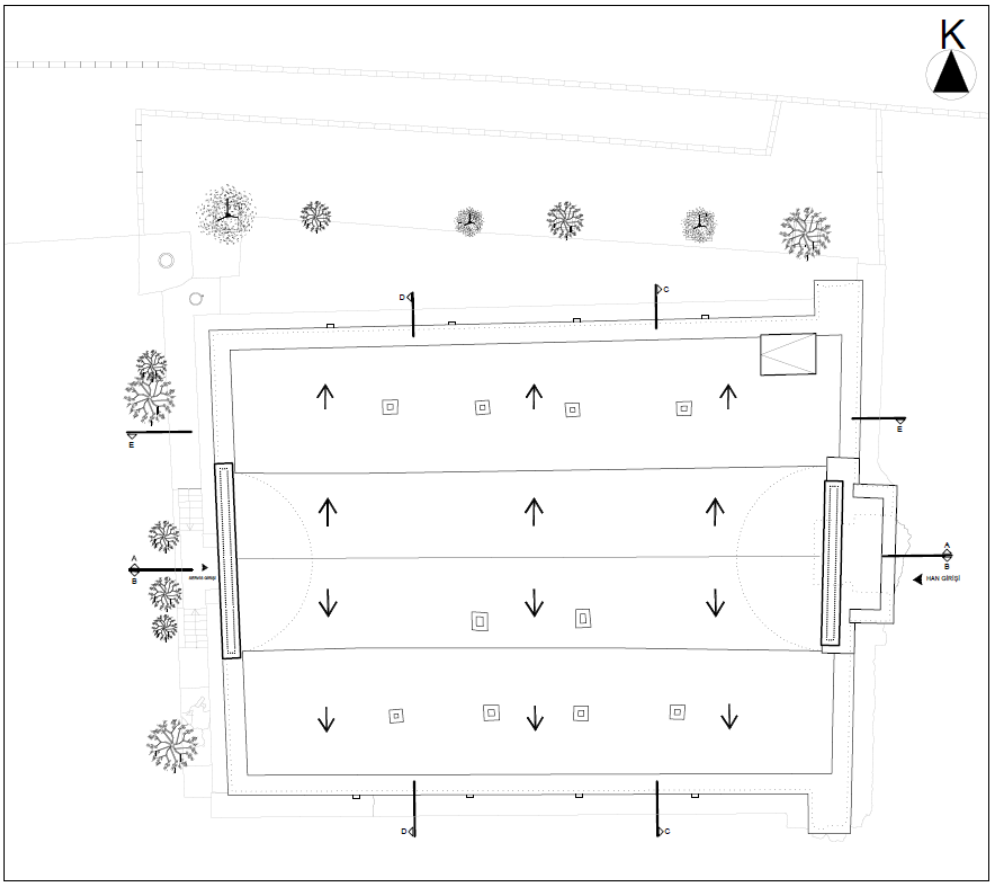
oluşturulmuş duvarlar ve cephe duvarları ise sıvanarak beyaz renk ile boyanmıştır. İç mekanda hem tonoz üzerinde hem duvar yüzeyinde sıva dökülmeleri, kararmalar, lekelenmeler nem ve küf oluşumu özellikle cephe duvarlarında tespit edilmiştir. Restorasyon ile binaya ilave edilen elektrik tesisatına ait sigorta kutuları, orta sahında ve bağımsız bölümlerde duvar üzerine sıva üstü olacak şekilde sabitlenmiştir. Bununla birlikte duvarlarda yine sıva üstü olacak şekilde tesisat taşıtılmış ve duvar yüzeylerine priz ve anahtarlar konulmuştur. Bağımsız bölümlerin tavanından sarkıtılan, orta sahında ise duvar yüzeyleri ve kemerlerin üzerinde lineer armatürler kullanılmıştır.

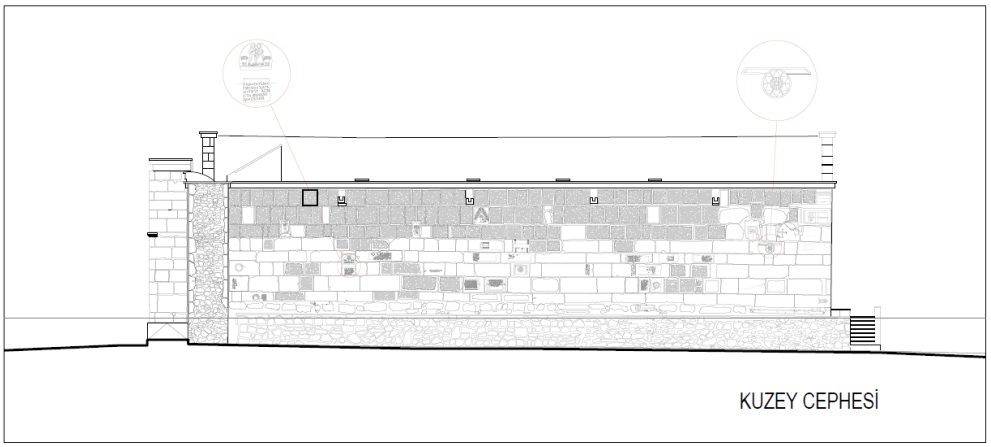
Şekil 3.8: Raziye Sultan Kervansarayı rölöve kuzey cephesi (Bayram, 2022)

Handa en çok devşirme malzeme kullanılan cephe kuzey cephesidir. Bu cephe ilçenin ana caddesi ile sınırlanmıştır. İki sıra silme taş ile sınırlanmış üst kısımda üç sıra kesme taş malzeme görülmektedir. Kuzey cephesinin batı cephesi ile birleştiği kısımda bu üç sıra düzensiz şekilde yerleştirilmiş devşirme taş ile tamamlanmıştır. Cephenin alt kısmı ise nispeten düzenli şekilde yerleştirilmiş devşirme malzeme ile tamamlanmıştır. Devşirme taşların arasında bir noktada malzeme kaybı nedeniyle açıklık, bir noktada ise düzensiz moloz taş yerleşimi görülmektedir. Zemin eğimi nedeniyle batı cephesi ile birleşiminde yaklaşık 150 cm yüksekliğe ulaşan ve güney cephesi boyunca devam ettirilen bir tretuvar/parapet duvar bulunmaktadır. Tretuvar/parapet duvar hizasında cephedeki son sırada düzensiz moloz taş kullanımı ve aralarının çimento esaslı harç ile tamamlanması gözlemlenmiştir. Tretuvar doğu cephesi birleşiminde hanın avlu kısmına ait olan duvar parçasında bitirilmiştir. Moloz taş ve harç ile tamamlanmış tretuvar alnı cephede düzensiz bir görüntü oluşturmaktadır. Tretuvar sonrasında geniş bir kaldırım bulunmaktadır, kaldırımın yol ile birleştiği kısımda ise cephe boyunca aralıklı olarak ağaçlar bulunmaktadır. Güney cephesinde bulunan çörtenlerle aynı nitelikte dört adet çörten de bu cephede yer almaktadır. Doğu ve batı cephesiyle birleştiği köşede silme hizasında aydınlatma elemanı yer almaktadır. Cephede bozulmalar genel olarak tretuvar ile birleşimin olduğu kısımlarda harçların dökülmesi, kararması ve lekelenmesi ile göze çarpmaktadır. Bununla birlikte bir devşirme taş üzerinde yoğun kararma gözükmektedir. Bazı taşlar üzerinde ise insanlar tarafından yapılmış

karalamalar, yazılar gözükmektedir. Bu cephede de, güney cephesinde olduğu gibi doğu cephesi köşesinde hanın avlu bölümünden kalan duvar kesiti gözükmektedir.

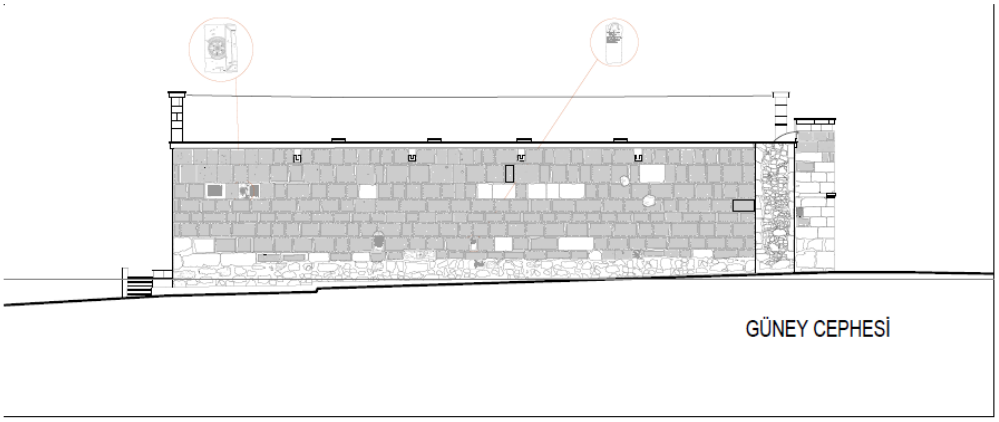
Şekil 3.9: Raziye Sultan Kervansarayı rölöve güney cephesi (Bayram, 2022)

Güney cephesi yapıda devşirme malzemenin en az kullanıldığı cephedir. Bu cephe bir sokak ile sınırlanmış ve cephenin batı kısmına doğru karşısında kat yüksekliği han ile benzer özellikte olan bir konut yer almaktadır. Nizami şekilde yerleştirilmiş sıralı kesme taştan oluşan bu cephede birkaç noktada tekil, iki sırada ise yan yana dizili devşirme malzemeler dışında kesme taş malzeme görülmektedir. Restorasyon ile han çevresine eklenen tretuvar beton malzemedir. Tretuvar yaklaşık 100 cm genişliğindedir. Zeminde bulunan doğal eğim sebebiyle tretuvar doğu cephesinden batıya doğru kademelendirilmiştir. Cephede tretuvara yakın kısımlarda moloz taş kullanımı görülmektedir. Moloz taşlar düzensiz yerleştirilmiş ve aralarında çimento bazlı harç kullanılmıştır. Çatıyı çevreleyen parapetle birlikte cephe taşırılmış iki sıra silme taş ile sonlandırılmıştır. Çatı üzerinde biriken suları aktarması için cephede dört adet taş çörten bulunmaktadır. Çörtenler cepheden 25 cm kadar taşırılmıştır. Hanın günümüze ulaşmayan avlu kısmına ait duvar kesiti güney ve doğu cephesi birleşiminde yer almaktadır. Yaklaşık 160-180 cm kadar olan bu duvar açıklığında kireç harcı ile birleştirilmiş moloz taşların cephede kesme taş ile kaplandığı duvara ait yapım yöntemi ve yapı malzemeleri görülmektedir. Cephenin doğu ve batı cepheleriyle birleştiği köşelerde alt sıra silme taşın bulunduğu kısımdan demir çubukla bağlanmış ikişer adet aydınlatma elemanı gözükmektedir. Cephede

genel olarak malzeme bozulması göze çarpmaktadır. Yalnızca zemine yakın kısımlarda moloz taşlar arasında kullanılan harcın döküldüğü, bazı noktalarda ise nem ve suya bağlı olarak küflenme, lekelenme olduğu tespit edilmiştir. Cephede pencere kapı açıklığı izine rastlanmamıştır.

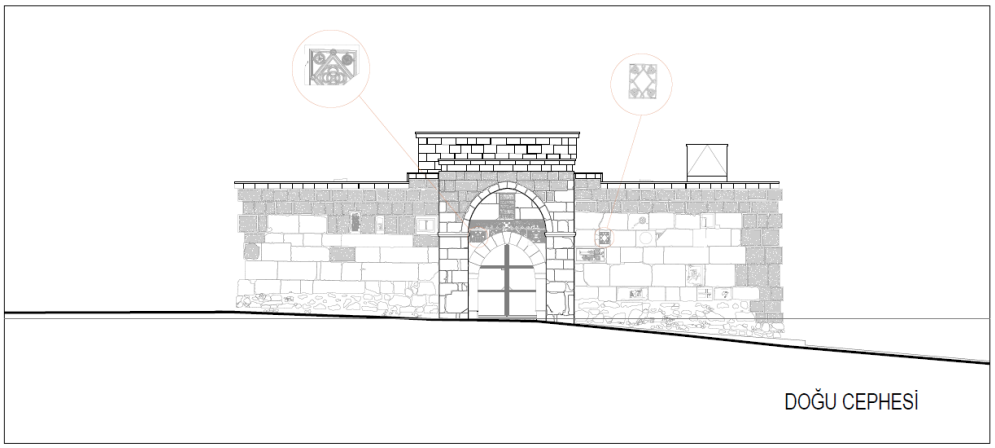
Şekil 3.10: Raziye Sultan Kervansarayı rölöve doğu cephesi (Bayram, 2022)

Hanın portalinin bulunduğu cephedir. Kuzey ve güney köşelerinde bulunan duvar kalıntılarından anlaşılacağı üzere hanın daha geniş olan avlu bölümü bu cephede yer almaktadır. Portal dışa taşırılmış dikdörtgen biçimlidir. Portal önden sivri kemerle tamamlanmış ve nişin yan yüzeyleri sağır bırakılmıştır. Portal gibi kapının bulunduğu yerde de sivri kemer kullanılmıştır. Kapı restorasyonda değiştirilmiş ve metal bir kapı takılmıştır. Eski fotoğraflarda orijinal kapının ahşap olduğu görülmektedir. Kapı üzerinde hana ait kitabe yer almaktadır.Portal nişinin yan yüzeylerine bitişik şekilde 30 cm kadar yükseltilmiş parapet yer almaktadır. Cephede portalin iki yanında portal yüksekliğinden daha düşük fakat cephe hizasından bir sıra taş kadar yüksekte yaklaşık 70 cm genişliğinde yükseltiler bulunmaktadır. Arkadan ise daha geride tonoz yüksekliğince kalkan duvar yükselmektedir. Çatı hizasındaki silmeye ilave olarak portal üzerinde kapı hizasında da silme yer almaktadır. Bu silmeler devşirme taş kullanılarak yapılmış ve yalnızca ön yüzeyde devam ettirilmiştir. Kuzey cephesi gibi devşirme malzemenin yoğun olduğu bu cephede üst iki sıra ve avluyu oluşturan duvarlar kesme taştır. Zemin eğimine bağlı olarak tretuvar kuzey cephesine doğru yüksekliği artarak devam

etmektedir. Cephenin alt kısmında devşirme taşlar arasında moloz taş kullanımı ve çimento esaslı harç ile doldurulmuş kısımlar göze çarpmaktadır. Her iki köşesinde de silme taş hizasında aydınlatma elemanları bulunan cephede, portal nişinin yan yüzeylerinde de lineer armatür kullanılmıştır. Cephenin alt kısımlarında nem ve suya bağlı bozulmalar, lekelenmeler gözükmektedir. Yoğun olarak portal nişinin iç yüzeylerinde de kararmalar tespit edilmiştir.

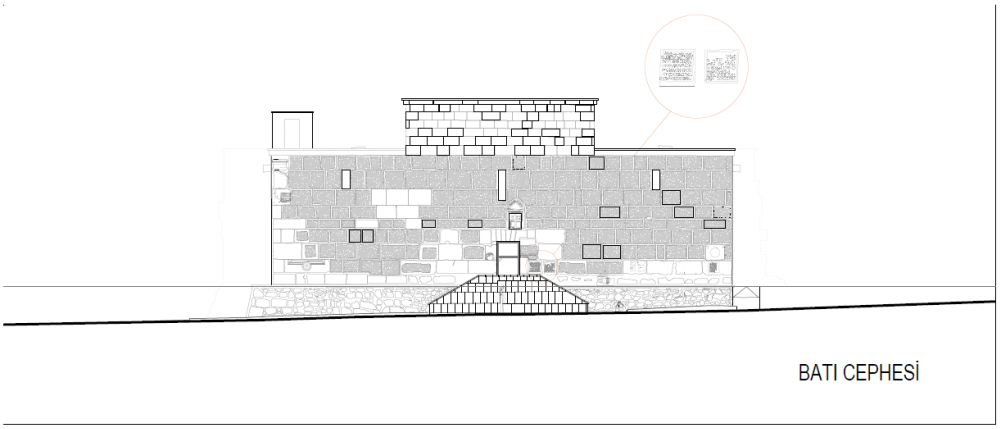
Şekil 3.11: Raziye Sultan Kervansarayı rölöve batı cephesi (Bayram, 2022)

Batı cephesinde yine kesme taş malzeme yoğunlukla kullanmıştır. Muhdes kapının çevresinde ve kuzey-güney cephe birleşimlerinde devşirme taş malzeme kullanımı görülmektedir. Cephe yüksekliği orta sahın hizasında yükseltilmiş kalkan duvarla hareket kazanmıştır. Cephede üç adet açıklık bulunmaktadır. Bu açıklıklar ışığın iç mekanda dağılımını arttırmak için şevli olarak yapılmıştır. Açıklıklar cam ile kapatılmıştır. Zemin eğimi nedeniyle cephe boyunca tretuvar/parapet duvar olarak yaklaşık 150 cm yüksekliğinde devam ettirilmiştir. Bu parapet duvar/tretuvar kuzey cephedeki gibi örgü moloz taş ile tamamlanmıştır. Bununla birlikte sonradan ilave edilen kapıdan zemin kotuna ulaşım için kapı önündeki sahanlıktan iki yönlü inen tek kollu merdiven yapılmıştır. Merdivenin dış kenarında merdivenden 30 cm kadar yüksekte bulunan parapet devam etmektedir. Basamakların hizasında parapet duvar önünde betonarme bir kaldırım devam etmektedir. Sonradan açılmış muhdes metal kapı ve kapıya ulaşım için yedişer basamaklı çift yönlü tek kollu iki adet merdiven bu cephede yer almaktadır. Doğu-batı doğrultulu hanın çatı eğimine bağlı olarak bu

cephede çörten yer almamaktadır. Merdiveninin genişliğince devam ettirilen kaldırım bitişinde sıralı ağaçlar bulunmakta ve cephe sokak ile sınırlandırılmaktadır. Sokak karşısında han ile benzer kat yüksekliklerine sahip konutlar bulunmaktadır. Batı cephesinin kuzey cephe ile birleşiminde kaldırım üzerinde kullanıma kapalı olan bir su kuyusu/çeşme bulunmaktadır. Bu cephenin her iki köşesinde de silme hizasında aydınlatma elemanları bulunmaktadır. Bu cephede kesme taşlar üzerinde aşınma ve lekelenmeler tespit edilmiştir. Ayrıca yine tretuvar/parapet duvar hizasında taşlar arasına çimento esaslı harç ile dolgular yapıldığı görülmektedir.

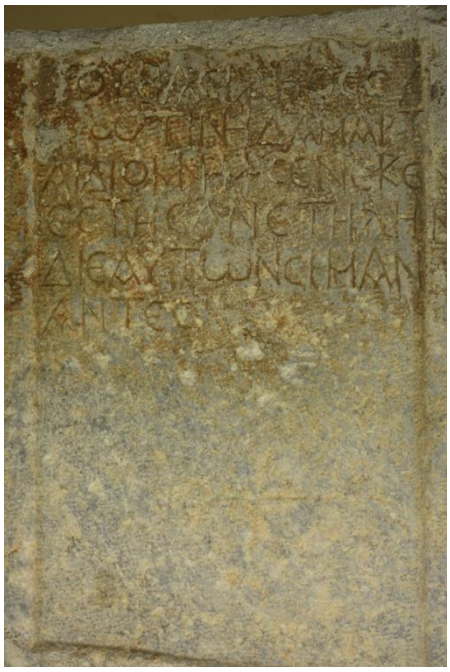
Şekil 3.35: İç mekan orta-yan sahın arası sivri kemer taş malzemede yüzey aşınması (Bayram, 2019)

Şekil 3.36: İç mekan devşirme taş malzeme yüzey aşınması (Bayram, 2019)

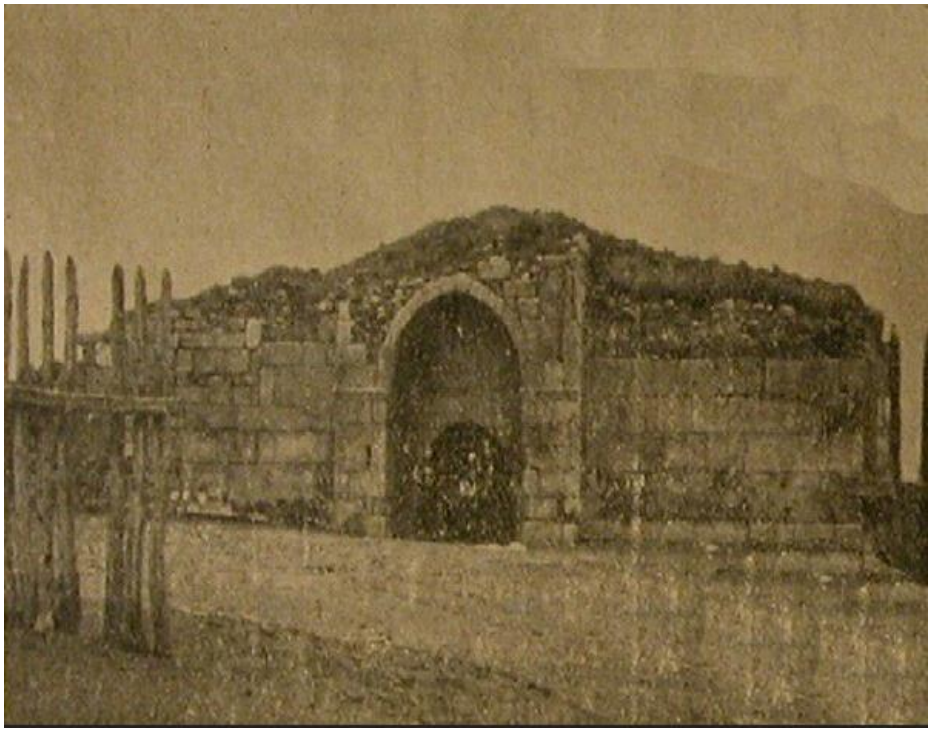
Şekil 4.8: 1930lu yıllarda Raziye Sultan Kervansarayı

Hana ait ulaşabildiğimiz en eski görsel 1936 yılına aittir. Avlu kısmının bu dönemde de bulunmadığı, tonoz üst örtünün moloz taş ile oluşturulduğu ancak üst örtü de yer yer çökme ve kayıpların olduğu, toprak tabakanın üst örtüye hakim olduğu ve toprak üzerinde ise yoğun bitkilenme oluştuğu görülmektedir. Portalin ise sol kısmı yıkılmış durumdadır.

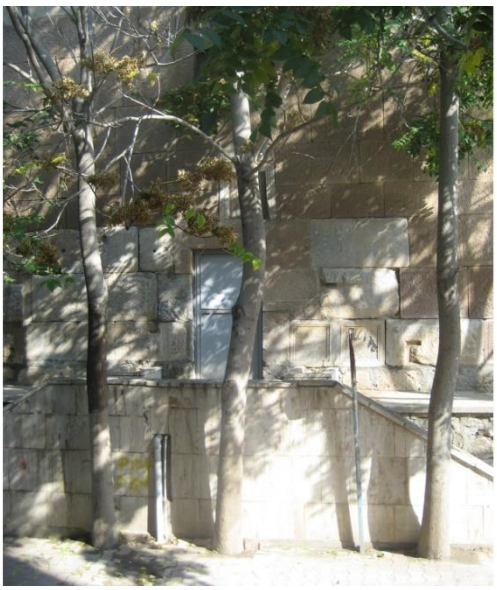
Şekil 4.29/30: Kadın Hanı batı cephesi muhdes kapı ve merdivenler (Bayram, 2019)

Restorasyon ile birlikte hanın batı cephesinde ikinci bir kapı açılmıştır. Zemin ile kot farkı nedeniyle kapı önüne yedişer basamaklı iki yönlü merdiven ilave edilmiştir. Muhdes olan bu kapı ve önündeki merdivenin de kaldırılması gereklidir.

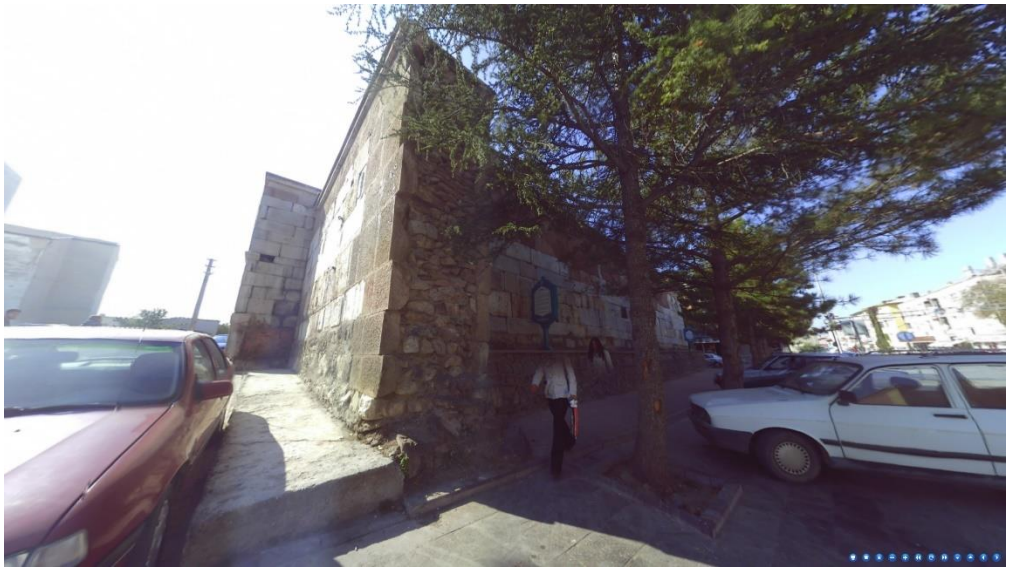
Şekil 4.31: Kadın Hanı doğu cephesi güney köşesi yıkılmış avlu duvarı (Bayram, 2019)

Şekil 4.32: Kadın Hanı doğu cephesi kuzey köşesi yıkılmış avlu duvarı (Bayram, 2019)

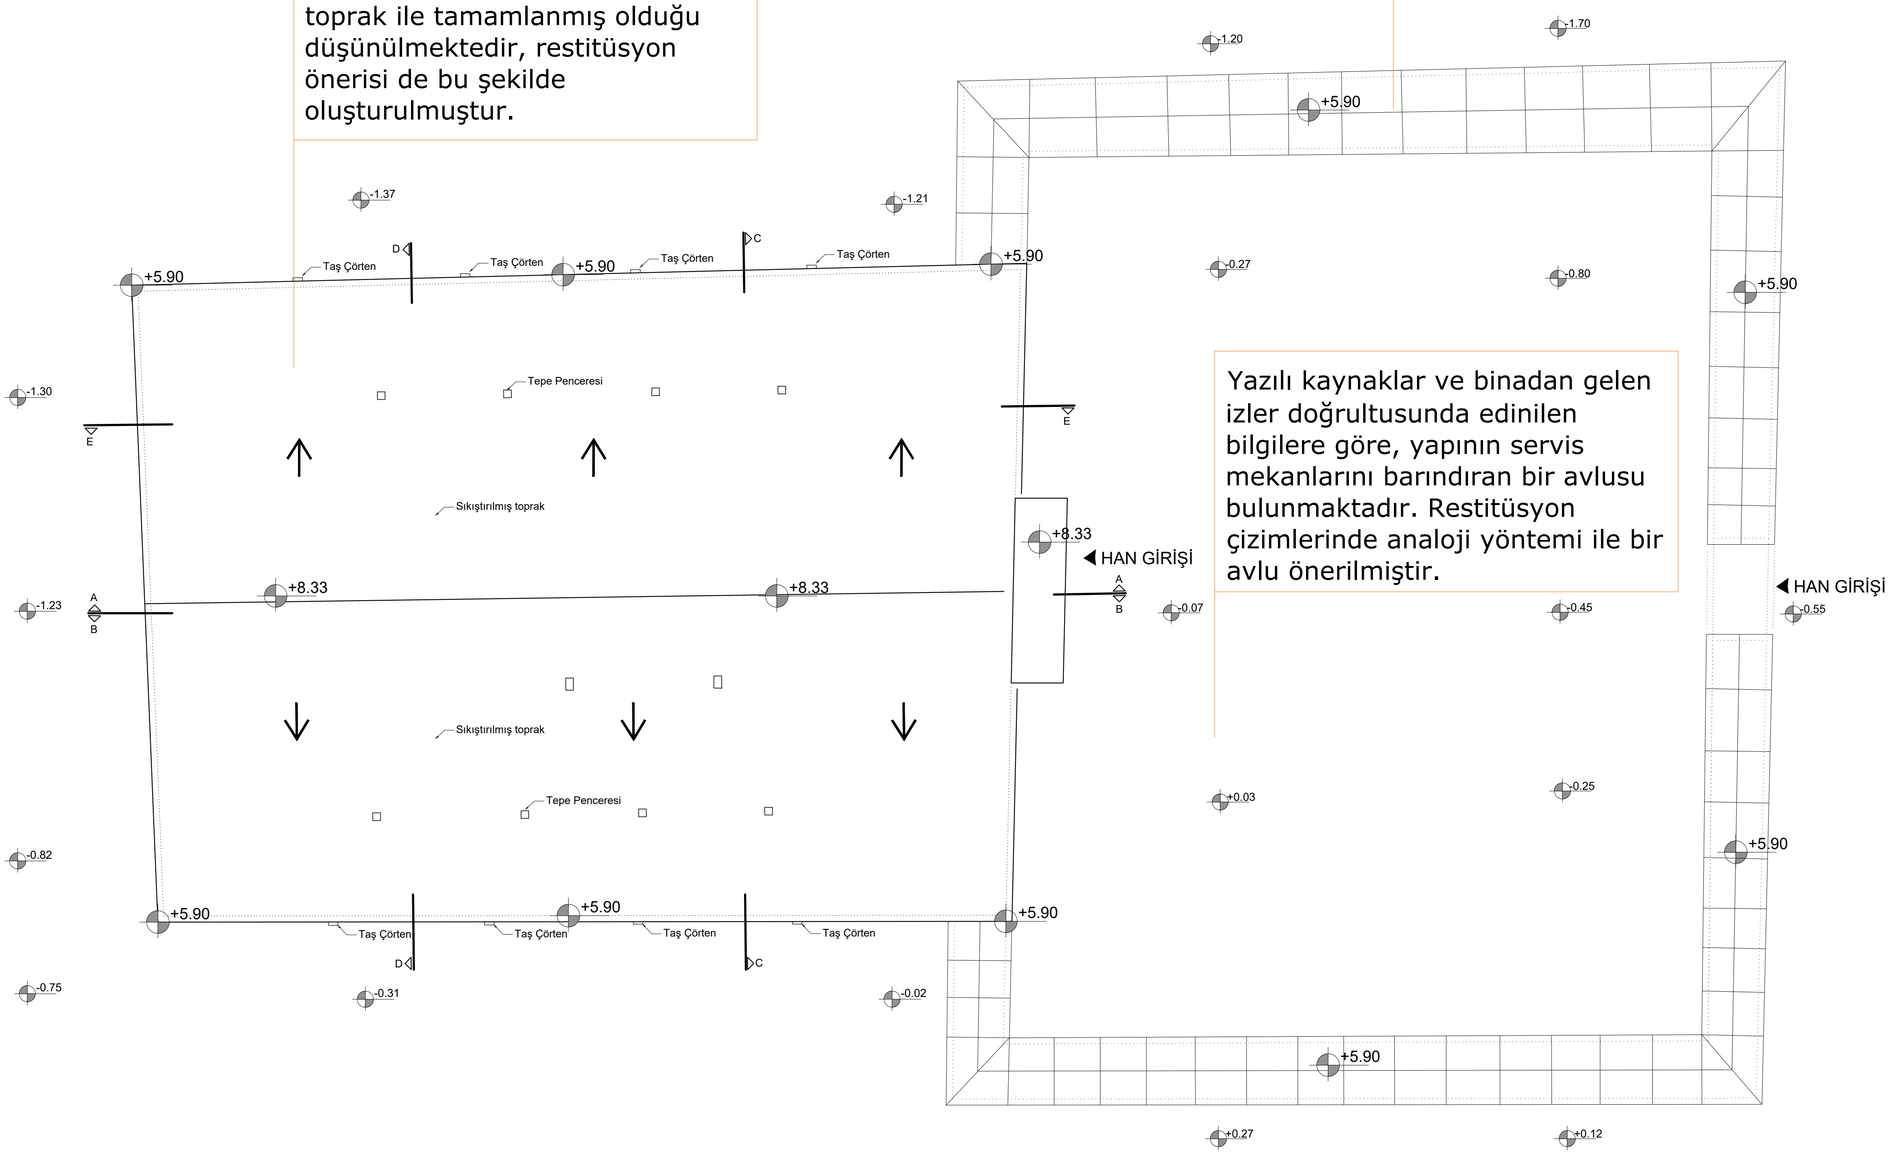
Yazılı kaynaklar ve eski fotoğraflar doğrultusunda edinilen bilgilere göre, yapının günümüzde betonarme kaplanmış üst örtüsü muhdestir. Üst örtünün çağdaş yapılar incelendiğinde sıkıştırılmış toprak ile tamamlanmış olduğu düşünülmektedir, restitüsyon önerisi de bu şekilde oluşturulmuştur.

Restitüsyon çizimlerinde yer alan avlu duvarları üstünde taş harpuşta önerilmiştir.

Yazılı kaynaklar ve binadan gelen izler doğrultusunda edinilen bilgilere göre, yapının servis mekanlarını barındıran bir avlusu bulunmaktadır. Restitüsyon çizimlerinde analoji yöntemi ile bir avlu önerilmiştir.

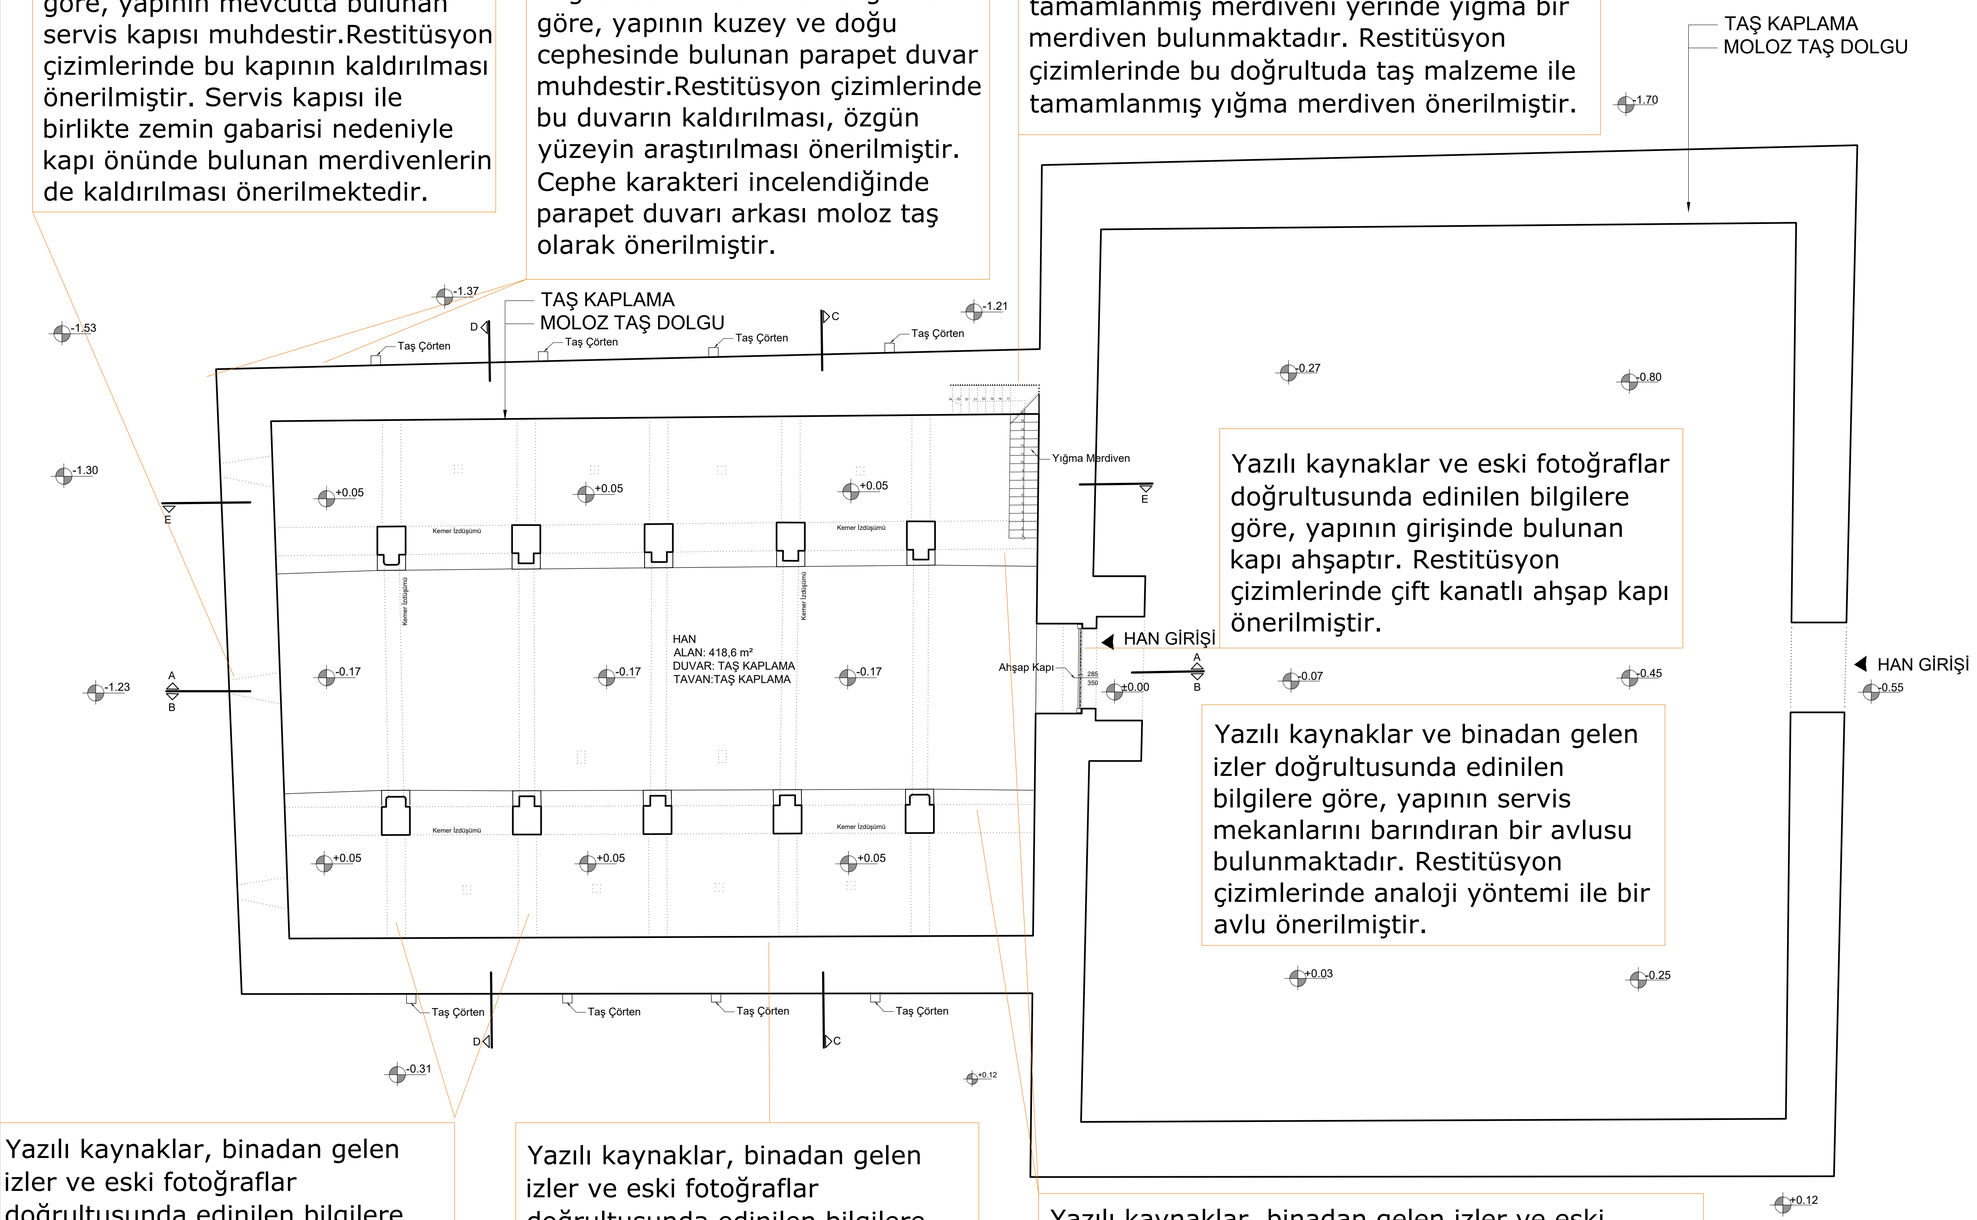
Yazılı kaynaklar, binadan gelen izler ve eski fotoğraflar doğrultusunda edinilen bilgilere göre, yapının mevcutta bulunan servis kapısı muhdestir.Restitüsyon çizimlerinde bu kapının kaldırılması önerilmiştir. Servis kapısı ile birlikte zemin gabarisi nedeniyle kapı önünde bulunan merdivenlerin de kaldırılması önerilmektedir.

Yazılı kaynaklar, binadan gelen izler ve eski fotoğraflar doğrultusunda edinilen bilgilere göre, yapının kuzey ve doğu cephesinde bulunan parapet duvar muhdestir.Restitüsyon çizimlerinde bu duvarın kaldırılması, özgün yüzeyin araştırılması önerilmiştir. Cephe karakteri incelendiğinde parapet duvarı arkası moloz taş olarak önerilmiştir.

Yazılı kaynaklar ve binadaki izler doğrultusunda edinilen bilgilere göre, yapının günümüzde bir kısmı çelik olarak tamamlanmış merdiveni yerinde yığma bir merdiven bulunmaktadır. Restitüsyon çizimlerinde bu doğrultuda taş malzeme ile tamamlanmış yığma merdiven önerilmiştir.

Yazılı kaynaklar ve eski fotoğraflar doğrultusunda edinilen bilgilere göre, yapının girişinde bulunan kapı ahşaptır. Restitüsyon çizimlerinde çift kanatlı ahşap kapı önerilmiştir.

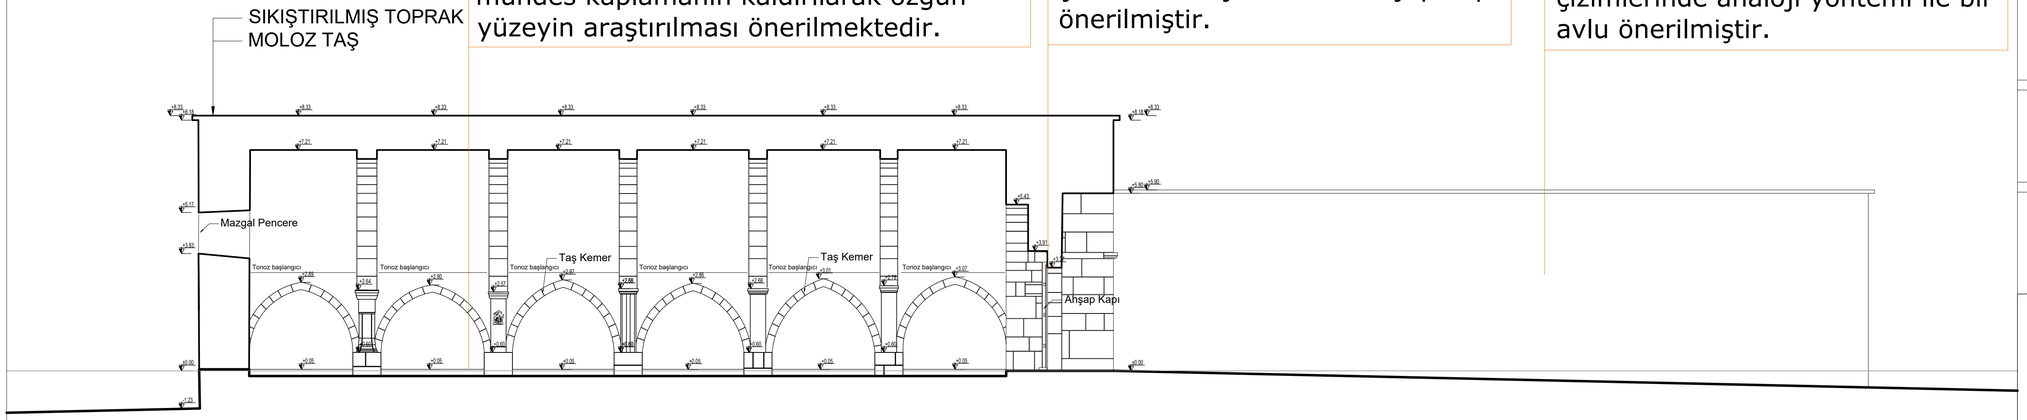
A-A KESİTİ

Yazılı kaynaklar ve eski fotoğraflar doğrultusunda edinilen bilgilere göre, yapının girişinde bulunan kapı ahşaptır. Restitüsyon çizimlerinde çift kanatlı ahşap kapı önerilmiştir.

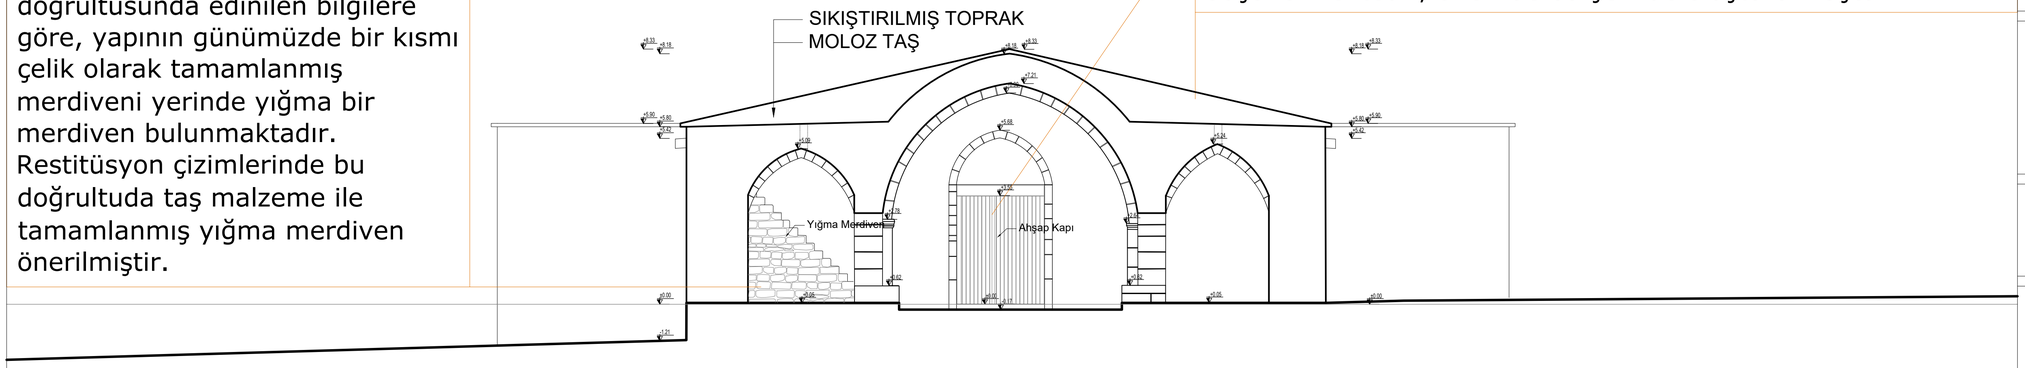
C-C KESİTİ

Yazılı kaynaklar ve binadaki izler doğrultusunda edinilen bilgilere göre, yapının günümüzde bir kısmı çelik olarak tamamlanmış merdiveni yerinde yığma bir merdiven bulunmaktadır. Restitüsyon çizimlerinde bu doğrultuda taş malzeme ile tamamlanmış yığma merdiven önerilmiştir.

Yazılı kaynaklar ve eski fotoğraflar doğrultusunda edinilen bilgilere göre, yapının girişinde bulunan kapı ahşaptır. Restitüsyon çizimlerinde çift kanatlı ahşap kapı önerilmiştir.

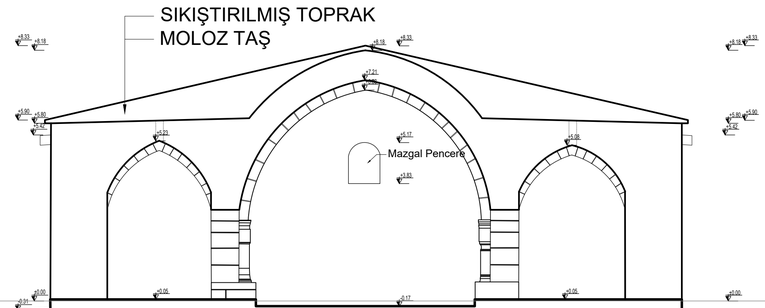
D-D KESİTİ

Yazılı kaynaklar ve eski fotoğraflar doğrultusunda edinilen bilgilere göre, yapının günümüzde betonarme kaplanmış üst örtüsü muhdestir. Restitüsyon çizimlerinde üst örtünün sıkıştırılmış toprak üzeri taş malzeme ile tamamlanmış olduğu düşünülmektedir, öneri de bu şekilde oluşturulmuştur.

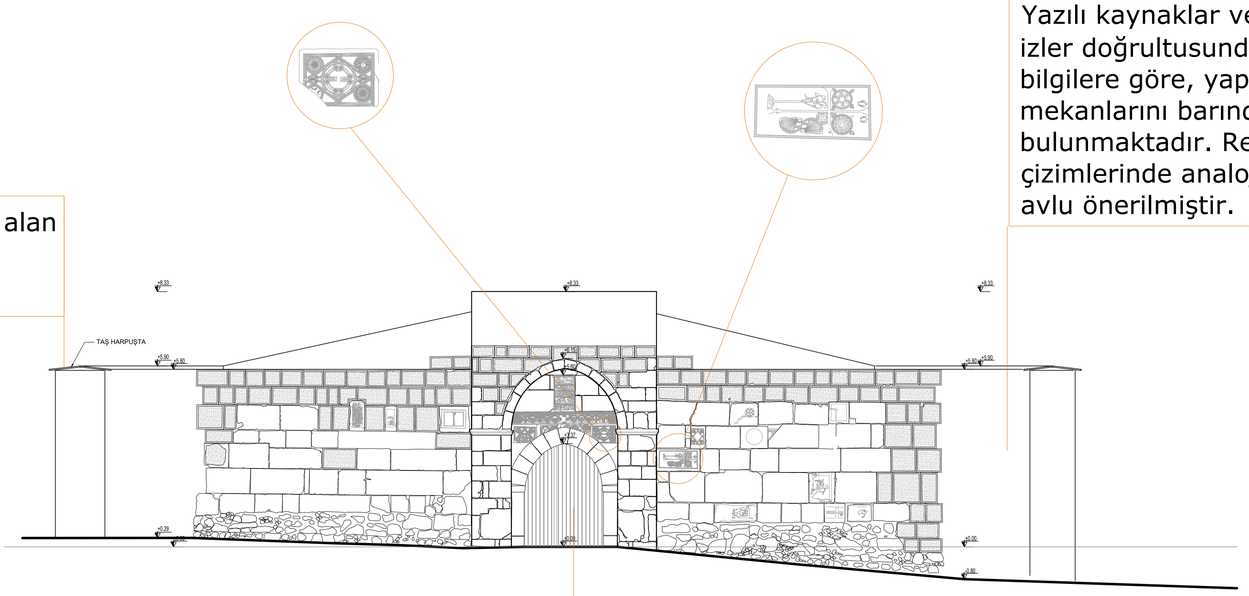
DOĞU CEPHESİ

Restitüsyon çizimlerinde yer alan avlu duvarları üstünde taş harpuşta önerilmiştir.

Yazılı kaynaklar ve binadan gelen izler doğrultusunda edinilen bilgilere göre, yapının servis mekanlarını barındıran bir avlusu bulunmaktadır. Restitüsyon çizimlerinde analoji yöntemi ile bir avlu önerilmiştir.

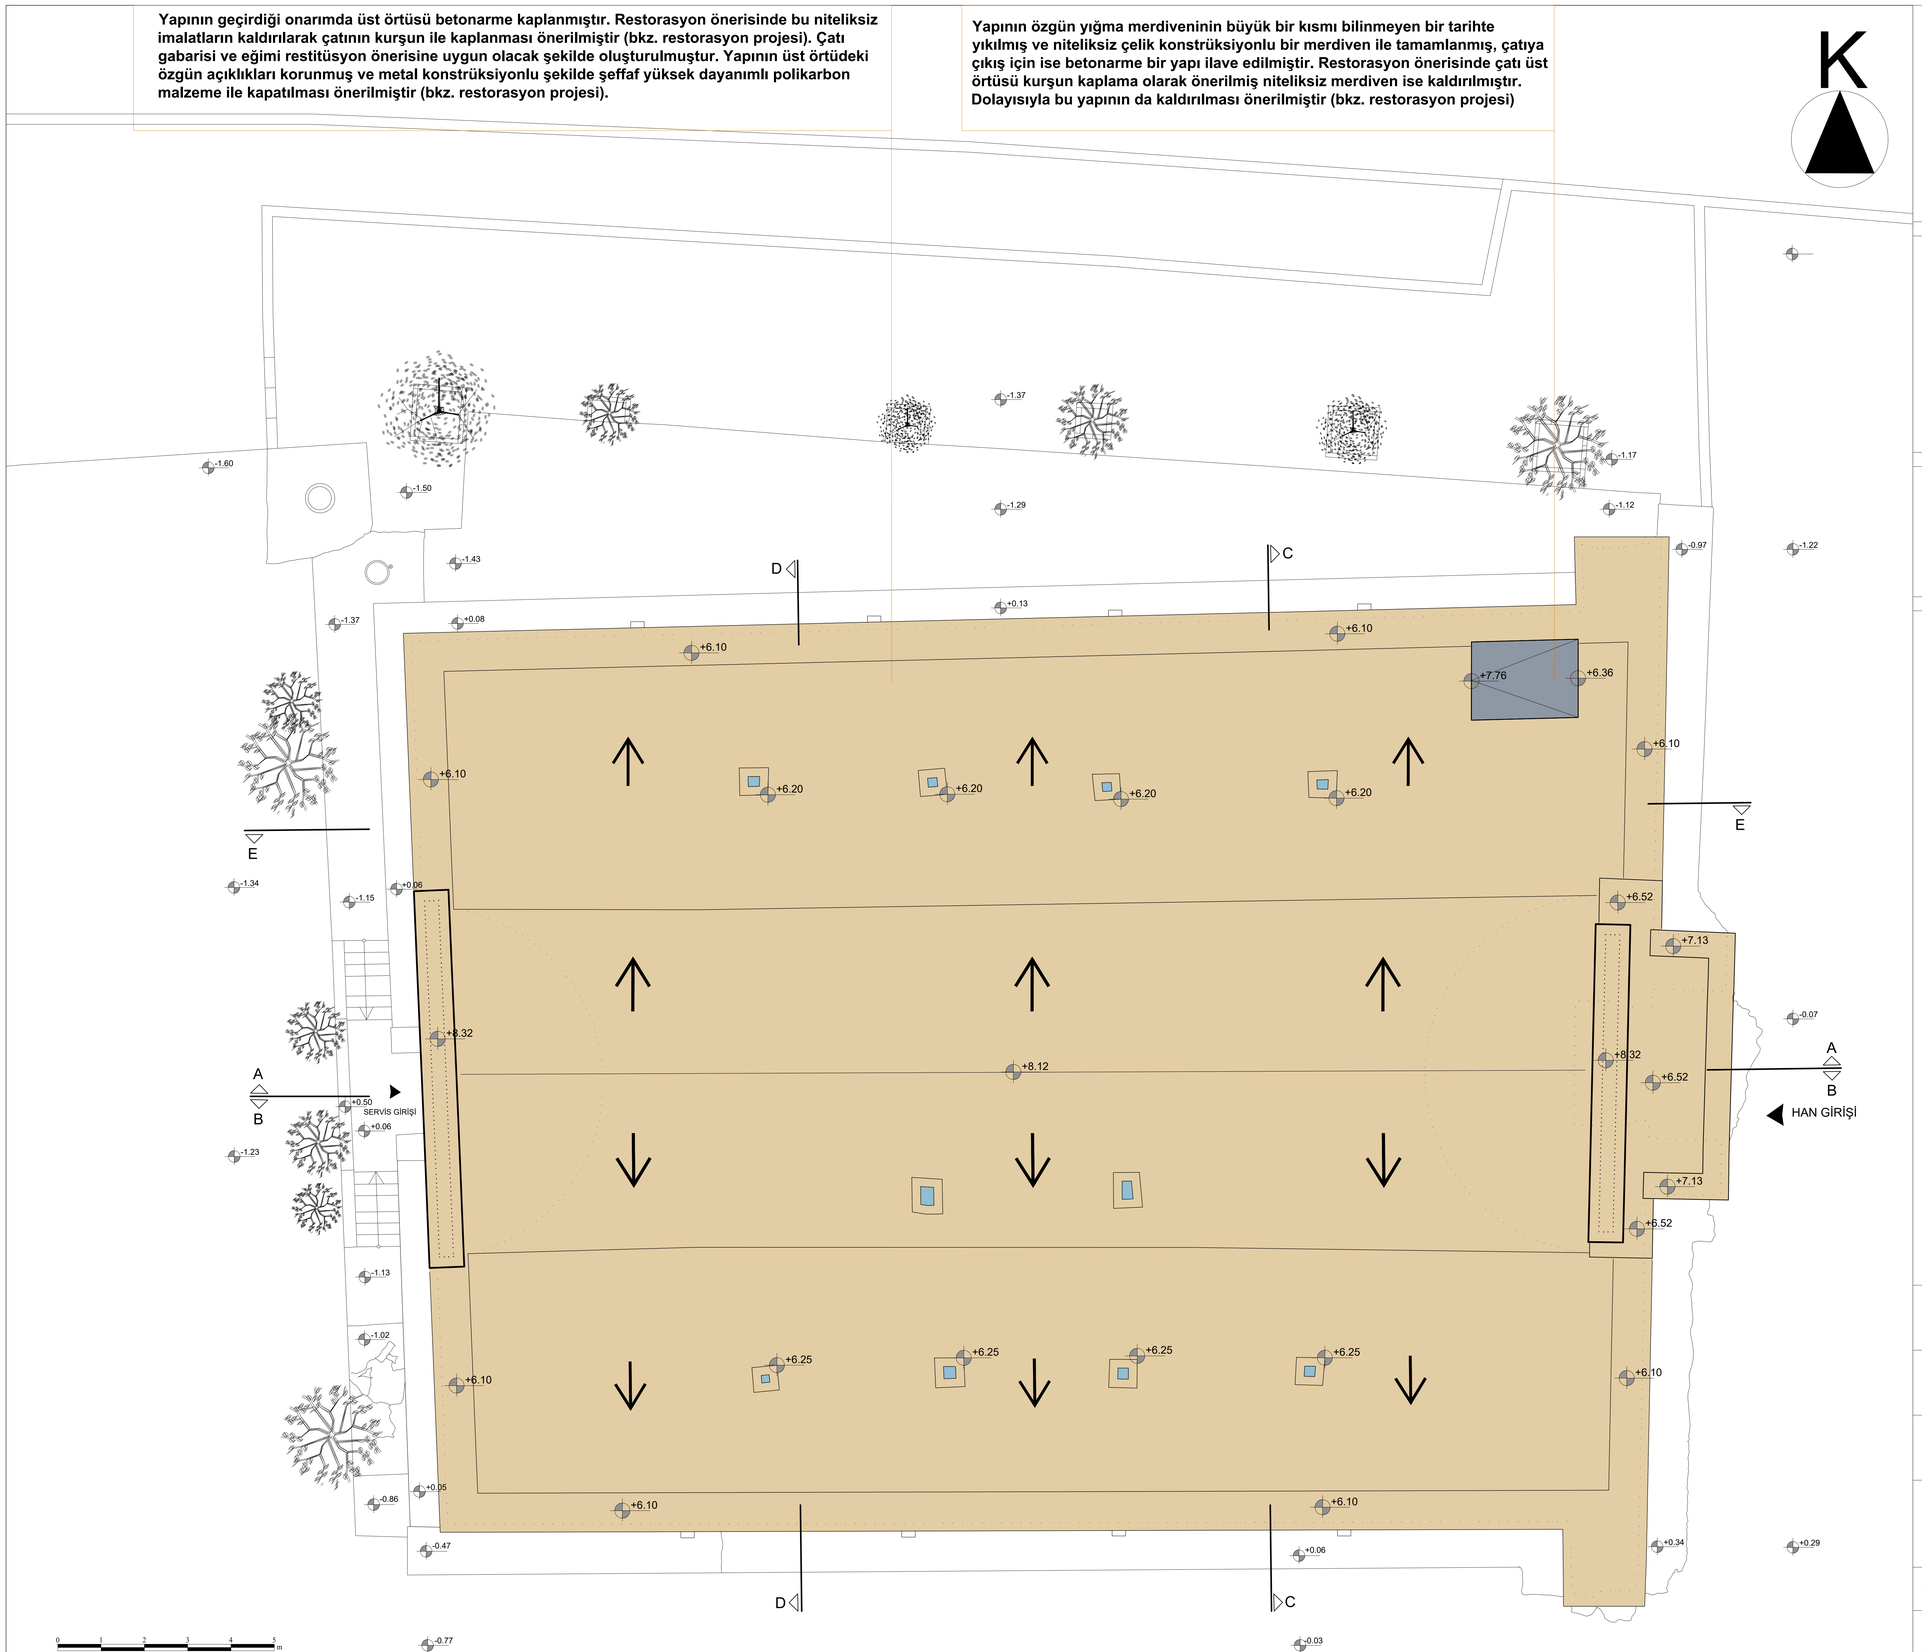
Yapının geçirdiği onarımda üst örtüsü betonarme kaplanmıştır. Restorasyon önerisinde bu niteliksiz imalatların kaldırılarak çatının kurşun ile kaplanması önerilmiştir (bkz. restorasyon projesi). Çatı gabarisi ve eğimi restitüsyon önerisine uygun olacak şekilde oluşturulmuştur. Yapının üst örtüdeki özgün açıklıkları korunmuş ve metal konstrüksiyonlu şekilde şeffaf yüksek dayanımlı polikarbon malzeme ile kapatılması önerilmiştir (bkz. restorasyon projesi).

Yapının özgün yığma merdiveninin büyük bir kısmı bilinmeyen bir tarihte yıkılmış ve niteliksiz çelik konstrüksiyonlu bir merdiven ile tamamlanmış, çatıya çıkış için ise betonarme bir yapı ilave edilmiştir. Restorasyon önerisinde çatı üst örtüsü kurşun kaplama olarak önerilmiş niteliksiz merdiven ise kaldırılmıştır. Dolayısıyla bu yapının da kaldırılması önerilmiştir (bkz. restorasyon projesi)

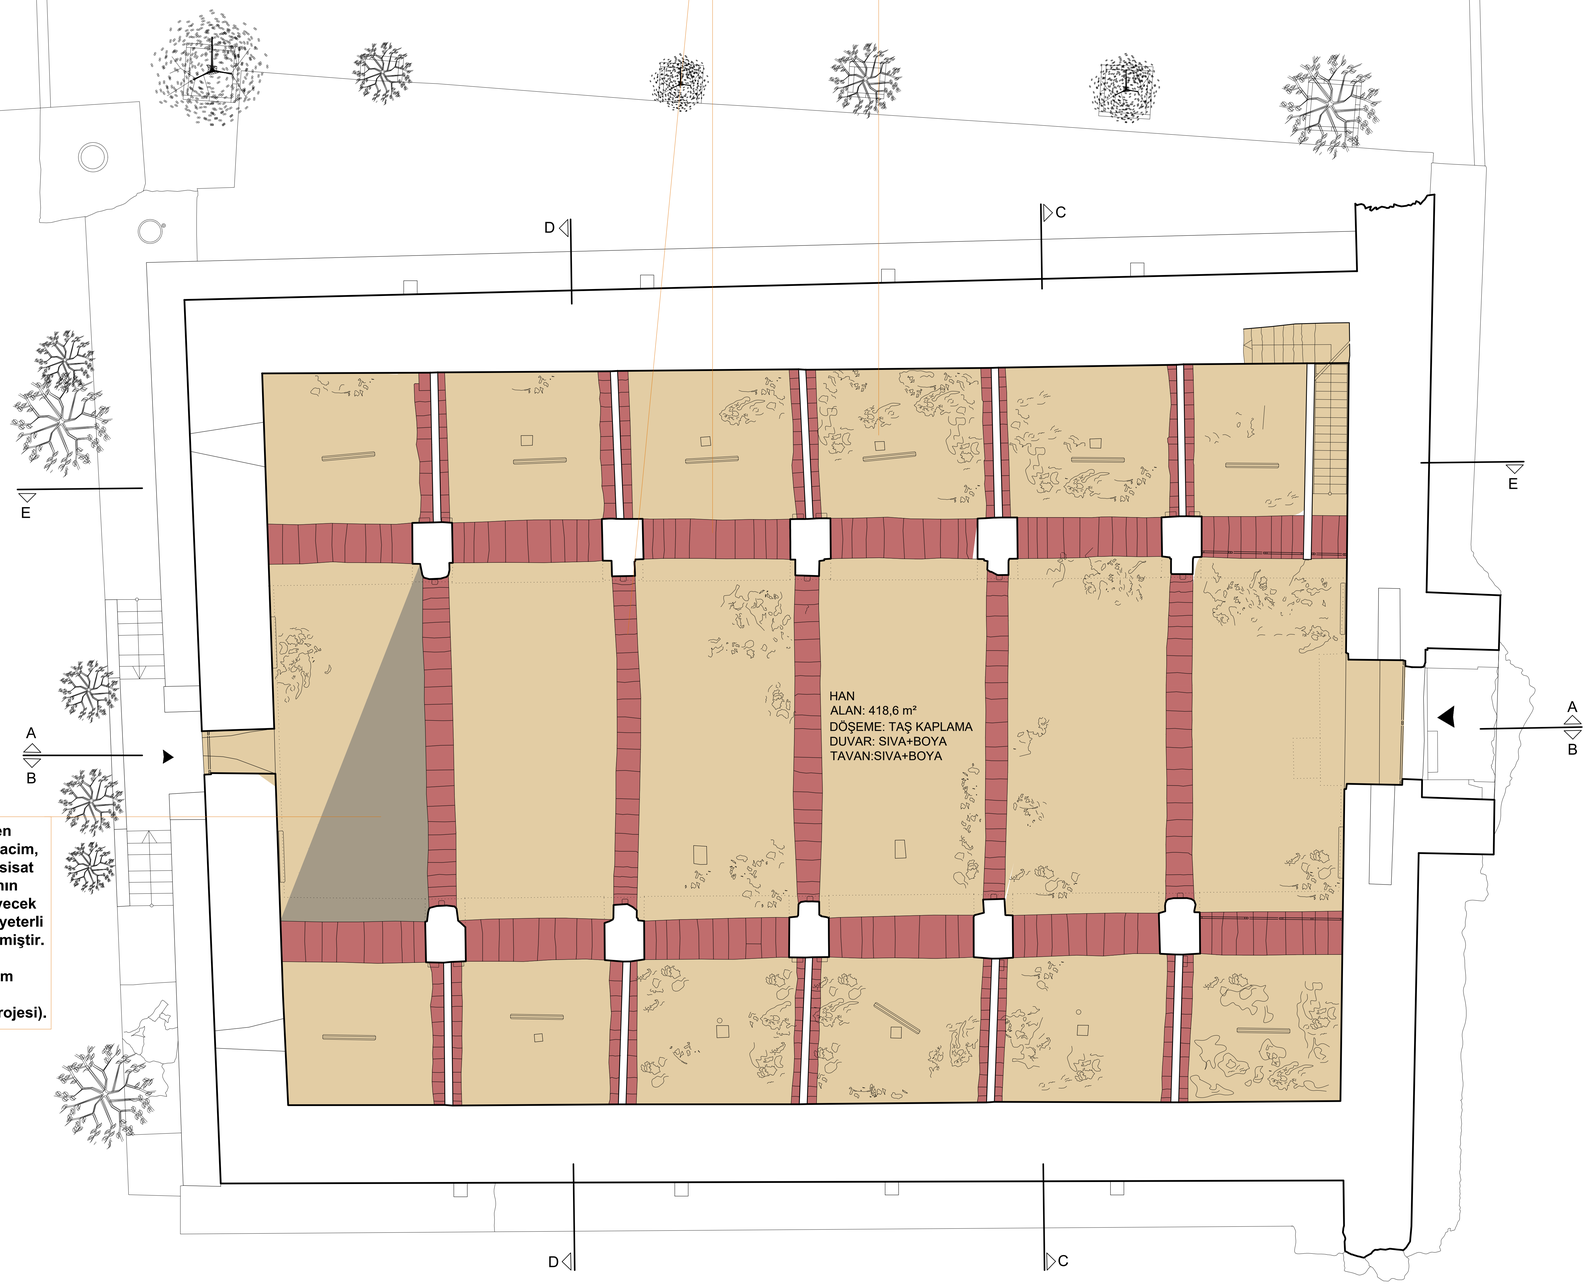
Yapının öncesinde geçirdiği onarım sırasında tüm duvar ve tavan yüzeyleri sıvanarak boyanımştır. Niteliksiz tamamlanmış bu onarım zamanla nem, bakımsızlık, kullanıcı vb. nedenlerle zarar görmüş ve sıva boya yüzeylerinde renk değişimi, dökülme, çatlak oluşumu vb. bozulmalar meydana gelmiştir. Restorasyon önerisinde tüm sıva boya yüzeylerinin raspalanarak yapıdan ulaştırılması ve özgün dokunun açığa çıkarılması önerilmiştir (bkz. restorasyon projesi).

Restorason projesinde önerilen servis mekanlarına ait (ıslak hacim, mutfak, depo vb) tavanların tesisat geçişlerini gizleyecek ve yapının özgün dokusuna zarar vermeyecek şekilde alçıpanel malzeme ile yeterli yükseklikte kapatılması önerilmiştir. Yapılacak imalatların çelik konstrüksiyon ile karkas sistem oluşturularak tamamlanması uygundur (bkz. restorasyon projesi).
