RAZİYE SULTAN KERVANSARAYI

RESTORASYON PROJESİ

YÜKSEK LİSANS TEZİ

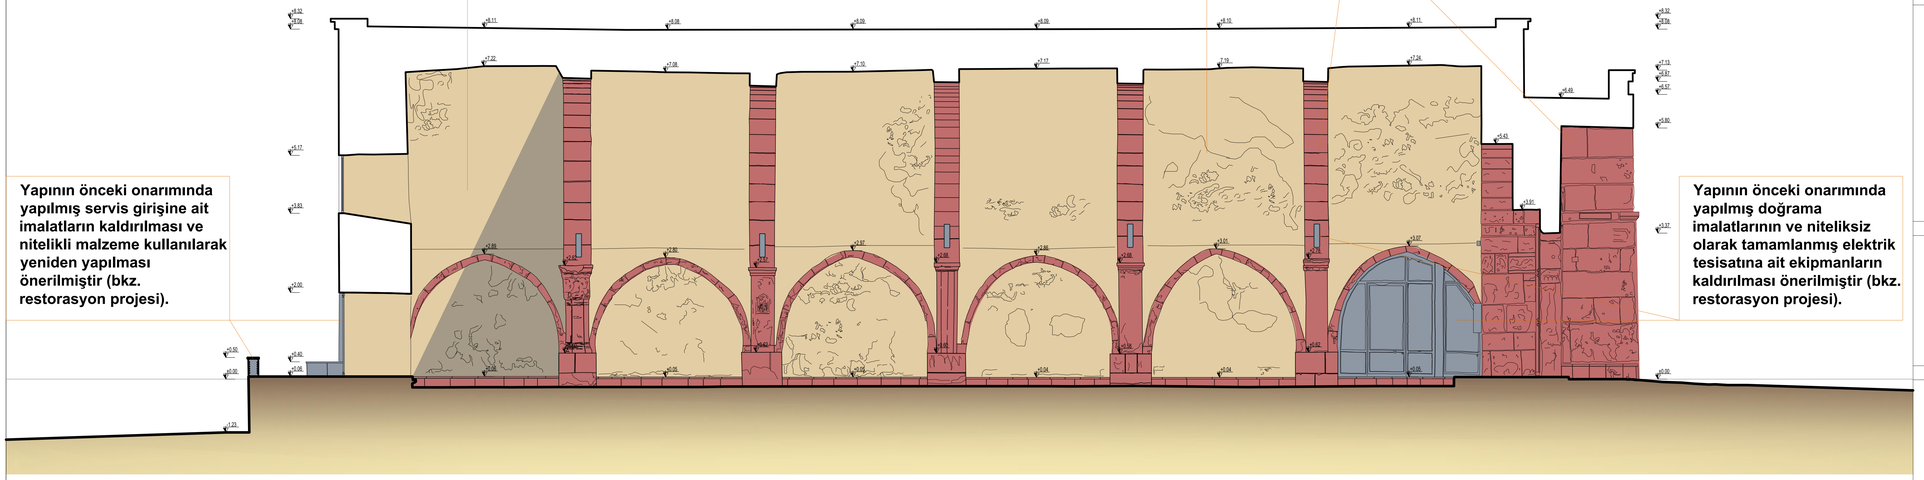
Yapının öncesinde geçirdiği onarım sırasında tüm duvar ve tavan yüzeyleri sıvanarak boyanımştır. Niteliksiz tamamlanmış bu onarım zamanla nem, bakımsızlık, kullanıcı vb. nedenlerle zarar görmüş ve sıva boya yüzeylerinde renk değişimi, dökülme, çatlak oluşumu vb. bozulmalar meydana gelmiştir. Restorasyon önerisinde tüm sıva boya yüzeylerinin raspalanarak yapıdan ulaştırılması ve özgün dokunun açığa çıkarılması önerilmiştir (bkz. restorasyon projesi).

Yapının restorasyon projesindeki yeniden kullanımına yönelik mekanların yapının özgün dokusuna strüktürel ve estetik olarak zarar vermeyecek şekilde nitelikli malzeme ile tamamlanması önerilmiştir(bkz. restorasyon projesi).

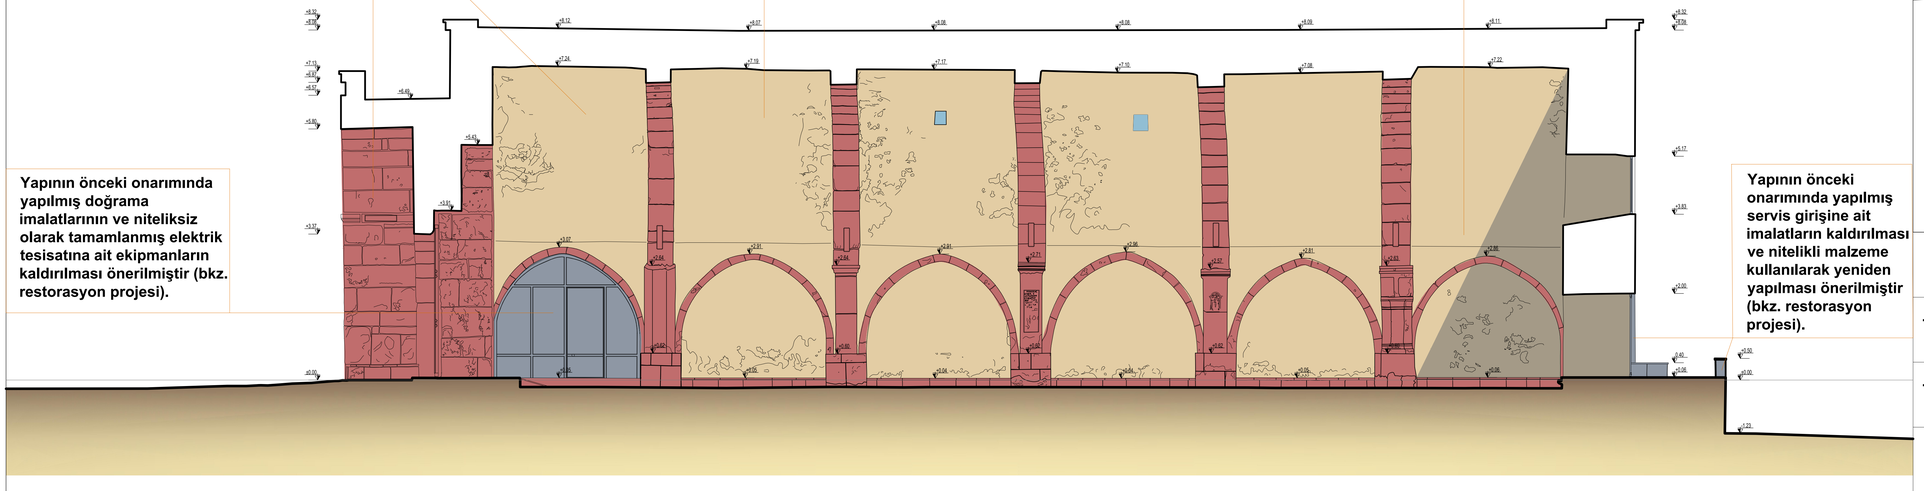
A-A KESİTİ

Yapının öncesinde geçirdiği onarım sırasında tüm duvar ve tavan yüzeyleri sıvanarak boyanımştır. Niteliksiz tamamlanmış bu onarım zamanla nem, bakımsızlık, kullanıcı vb. nedenlerle zarar görmüş ve sıva boya yüzeylerinde renk değişimi, dökülme, çatlak oluşumu vb. bozulmalar meydana gelmiştir. Restorasyon önerisinde tüm sıva boya yüzeylerinin raspalanarak yapıdan ulaştırılması ve özgün dokunun açığa çıkarılması önerilmiştir (bkz. restorasyon projesi).

Yapının kemerlerini oluşturan ve cephelerinde bulunan taş malzemeler kimyasal ve fiziksel yöntemler kullanılarak temizlenmelidir. Taşların arasındaki derzler özgüne uygun şekilde tamamlanmalı ve taş malzemelerdeki gerekli onarımların tamamlanması önerilmiştir (bkz. restorasyon projesi).

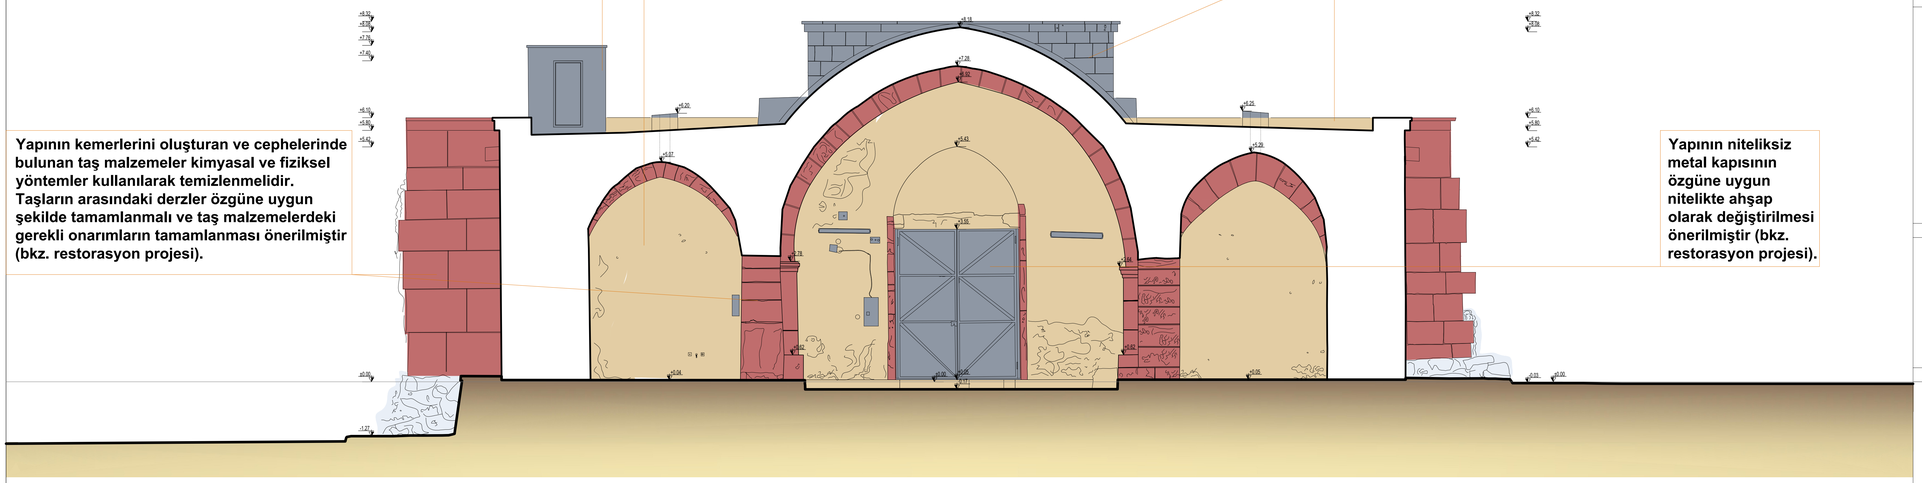
Yapının özgün yığma merdiveninin büyük bir kısmı bilinmeyen bir tarihte yıkılmış ve niteliksiz çelik konstrüksiyonlu bir merdiven ile tamamlanmış, çatıya çıkış için ise betonarme bir yapı ilave edilmiştir. Restorasyon önerisinde çatı üst örtüsü kurşun kaplama olarak önerilmiş niteliksiz merdiven ise kaldırılmıştır. Dolayısıyla bu yapının da kaldırılması önerilmiştir (bkz. restorasyon projesi)

Yapının öncesinde geçirdiği onarım sırasında tüm duvar ve tavan yüzeyleri sıvanarak boyanımştır. Niteliksiz tamamlanmış bu onarım zamanla nem, bakımsızlık, kullanıcı vb. nedenlerle zarar görmüş ve sıva boya yüzeylerinde renk değişimi, dökülme, çatlak oluşumu vb. bozulmalar meydana gelmiştir. Restorasyon önerisinde tüm sıva boya yüzeylerinin raspalanarak yapıdan ulaştırılması ve özgün dokunun açığa çıkarılması önerilmiştir (bkz. restorasyon projesi).

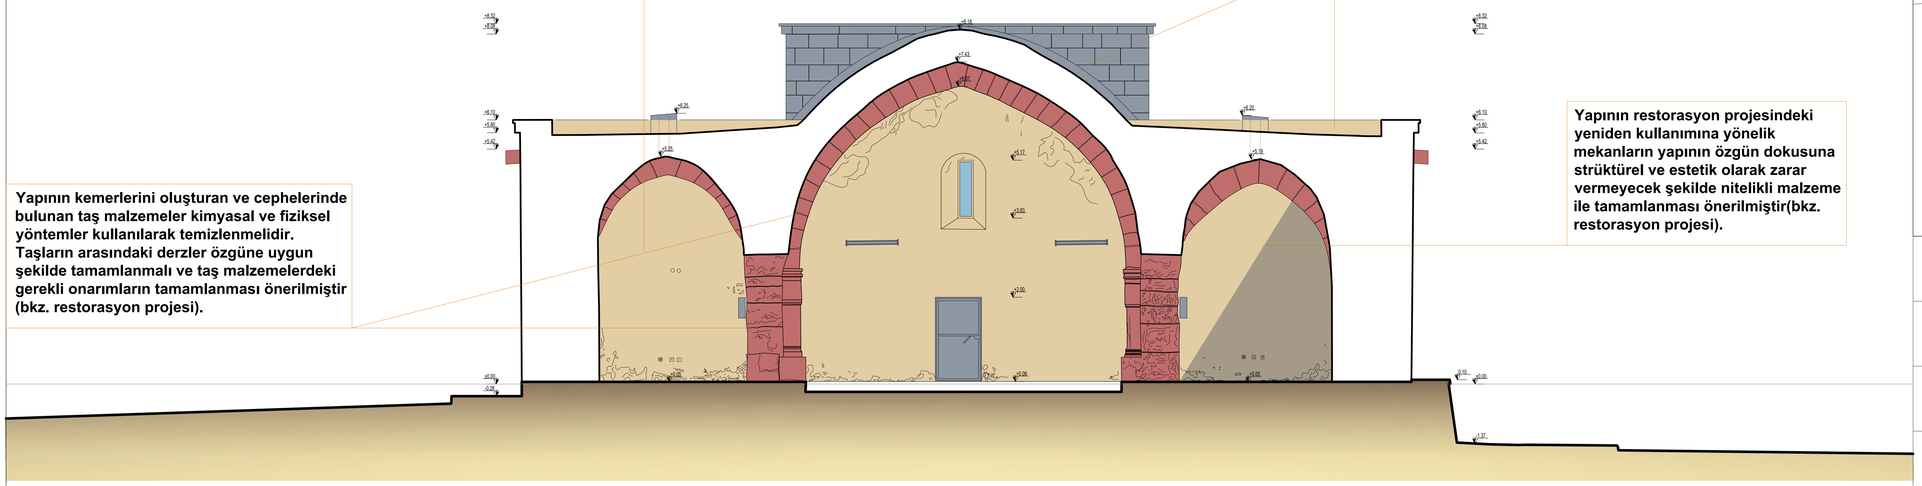
D-D KESİTİ

Yapının öncesinde geçirdiği onarım sırasında tüm duvar ve tavan yüzeyleri sıvanarak boyanımştır. Niteliksiz tamamlanmış bu onarım zamanla nem, bakımsızlık, kullanıcı vb. nedenlerle zarar görmüş ve sıva boya yüzeylerinde renk değişimi, dökülme, çatlak oluşumu vb. bozulmalar meydana gelmiştir. Restorasyon önerisinde tüm sıva boya yüzeylerinin raspalanarak yapıdan ulaştırılması ve özgün dokunun açığa çıkarılması önerilmiştir (bkz. restorasyon projesi).

Yapının kemerlerini oluşturan ve cephelerinde bulunan taş malzemeler kimyasal ve fiziksel yöntemler kullanılarak temizlenmelidir. Taşların arasındaki derzler özgüne uygun şekilde tamamlanmalı ve taş malzemelerdeki gerekli onarımların tamamlanması önerilmiştir (bkz. restorasyon projesi).

Yapının restorasyon projesindeki yeniden kullanımına yönelik mekanların yapının özgün dokusuna strüktürel ve estetik olarak zarar vermeyecek şekilde nitelikli malzeme ile tamamlanması önerilmiştir(bkz. restorasyon projesi).

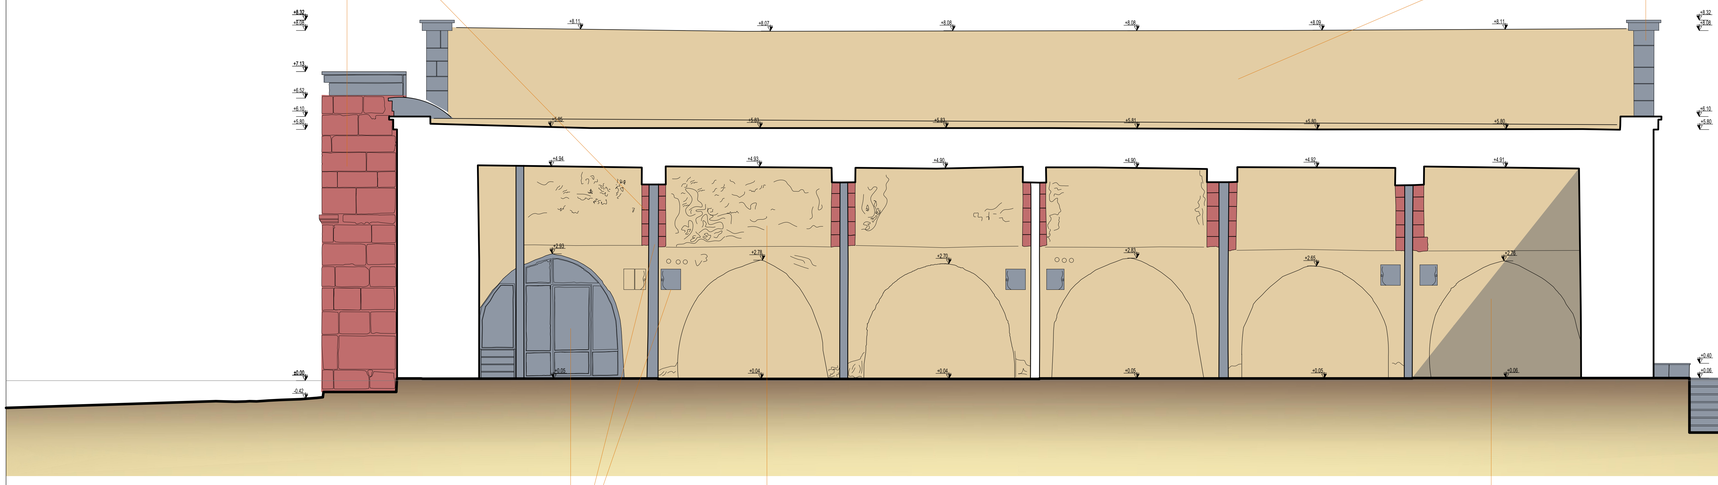
Yapının geçirdiği onarımda üst örtüsü betonarme kaplanmıştır. Restorasyon önerisinde bu niteliksiz imalatların kaldırılarak çatının kurşun ile kaplanması önerilmiştir (bkz. restorasyon projesi). Çatı gabarisi ve eğimi restitüsyon önerisine uygun olacak şekilde oluşturulmuştur. Yapının öncesinde geçirdiği onarımlar sırasında tamamlandığı düşünülen kalkan duvarların da çatı restorasyonu ile birlikte kaldırılması önerilmiştir.(bkz. restorasyon projesi).

Yapının kemerlerini oluşturan ve cephelerinde bulunan taş malzemeler kimyasal ve fiziksel yöntemler kullanılarak temizlenmelidir. Taşların arasındaki derzler özgüne uygun şekilde tamamlanmalı ve taş malzemelerdeki gerekli onarımların tamamlanması önerilmiştir (bkz. restorasyon projesi).

Yapının önceki onarımında yapılmış servis girişine ait imalatların kaldırılması ve nitelikli malzeme kullanılarak yeniden yapılması önerilmiştir (bkz. restorasyon projesi).

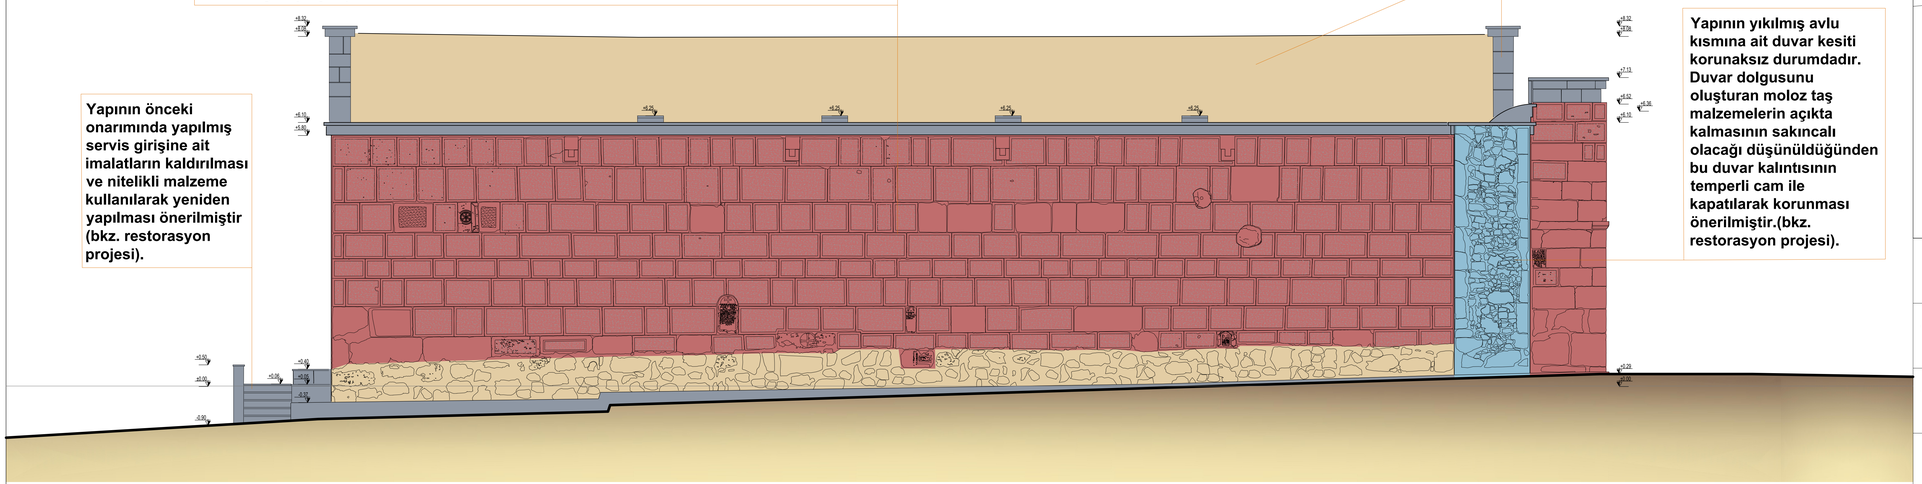
GÜNEY CEPHESİ

Yapının yıkılmış avlu kısmına ait duvar kesiti korunaksız durumdadır. Duvar dolgusunu oluşturan moloz taş malzemelerin açıkta kalmasının sakıncalı olacağı düşünüldüğünden bu duvar kalıntısının temperli cam ile kapatılarak korunması önerilmiştir.(bkz. restorasyon projesi).

Yapının önceki onarımında yapılmış servis girişine ait imalatların kaldırılması ve nitelikli malzeme kullanılarak yeniden yapılması önerilmiştir (bkz. restorasyon projesi).

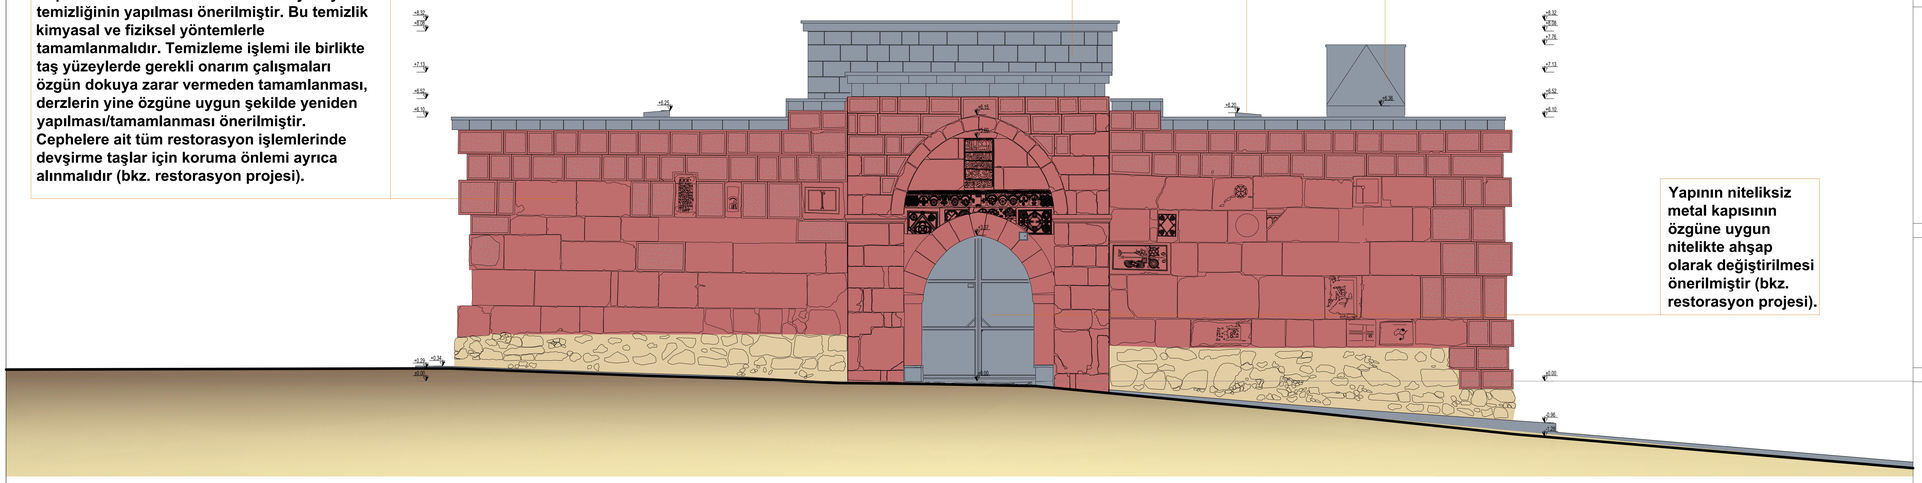
Yapının cepheleri taş malzeme ile oluşturulmuştur. Kesme taş kullanımı ile birlikte zemin kotuna yakın kısımlar moloz taş kullanımı görülmektedir. Bununla birlikte yapıda kullanılan devşirme malzemeler dikkat çekicidir. Devşirme malzemelerin yapıda ekonomik ve kolay bulunur olması nedeniyle kullanıldığı düşünülmektedir. Bununla birlikte yapıya süsleme niteliği de katmaktadır. Cephelerde öncelikle nitelikli olarak yüzey temizliğinin yapılması önerilmiştir. Bu temizlik kimyasal ve fiziksel yöntemlerle tamamlanmalıdır. Temizleme işlemi ile birlikte taş yüzeylerde gerekli onarım çalışmaları özgün dokuya zarar vermeden tamamlanması, derzlerin yine özgüne uygun şekilde yeniden yapılması/tamamlanması önerilmiştir. Cephelere ait tüm restorasyon işlemlerinde devşirme taşlar için koruma önlemi ayrıca alınmalıdır (bkz. restorasyon projesi).

Yapının öncesinde geçirdiği onarımlar sırasında tamamlandığı düşünülen kalkan duvarların da çatı restorasyonu ile birlikte kaldırılması önerilmiştir. (bkz. restorasyon projesi).

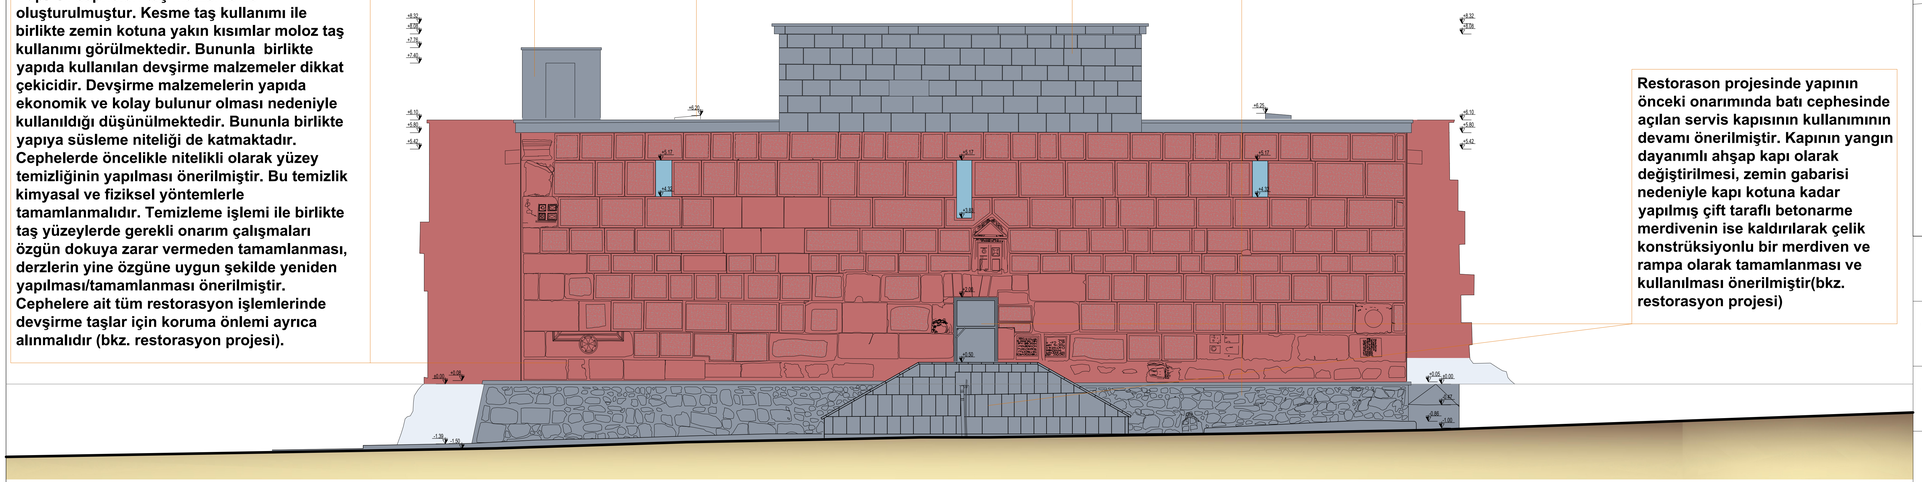
Yapının özgün yığma merdiveninin büyük bir kısmı bilinmeyen bir tarihte yıkılmış ve niteliksiz çelik konstrüksiyonlu bir merdiven ile tamamlanmış, çatıya çıkış için ise betonarme bir yapı ilave edilmiştir. Restorasyon önerisinde çatı üst örtüsü kurşun kaplama olarak önerilmiş niteliksiz merdiven ise kaldırılmıştır. Dolayısıyla bu yapının da kaldırılması önerilmiştir (bkz. restorasyon projesi)

Yapının üst örtüdeki özgün açıklıkları korunmuş ve metal konstrüksiyonlu şekilde şeffaf yüksek dayanımlı polikarbon malzeme ile kapatılması önerilmiştir (bkz. restorasyon projesi).
