EYÜP, SAÇLI ABDÜLKADİR CAMİİ-HOCA SADEDDİN EFENDİ DARÜLKURRASI KORUMA PROJESİ

YÜKSEK LİSANS TEZİ

BEYZA BENGÜL

HAZİRAN 2018

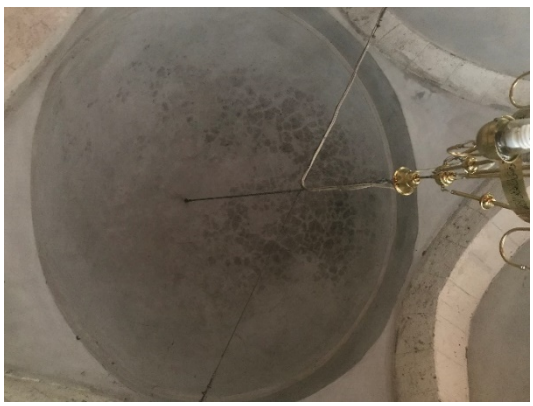
Hava fotoğraflarına göre 2001-2006 yılları arasında yapıldığı anlaşılan kadınlar bölümü-türbe mekanı (Z03) iki kubbe ile örtülüdür (Şekil 4.50). Türbe bölümünün üstünde yer alan 340 cm çapındaki kubbe, içeriden 532 cm dışarıdan 543 cm yüksekliğindedir. Kubbe kalınlığı 16 cm'dir. Kubbe, pandantiflerle 311 cm açıklığında ve 366 cm yüksekliğinde olan sivri kemerlere oturtulmuştur. Kadınlar bölümünün üstünde yer alan kubbenin çapı 272 cm'dir. İçeriden 529 cm, dışarıdan 538 cm yüksekliğindedir. Kubbe, pandantiflerle 261 cm açıklığında ve 373 cm yüksekliğinde olan sivri kemerlere oturtulmuştur. Kubbeler membran kaplıdır. Kubbe içleri çimento bağlayıcılı harç ile sıvanmıştır (Şekil 4.51-52).

Şekil 4.51 türbe-kadınlar bölümü kubbe örtüsü.

Şekil 4.52 Kadınlar bölümü kubbe içi

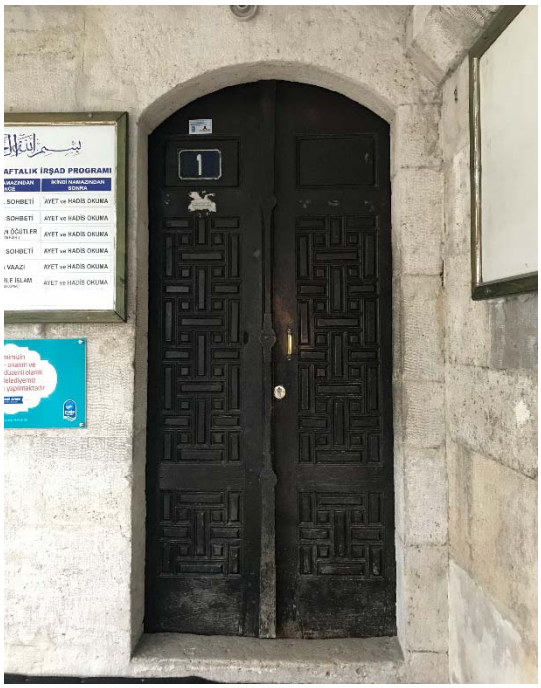
Şekil 4.59 Güneybatı cephesi ana giriş kapısı.

Yapının ana giriş kapısı (ZKK1) basık kemerli açıklık içerisinde, çift kanatlı ahşap doğramalıdır (Şekil 4.58). 50 cm genişliğinde olan kapı kanatları ahşap kündekari olarak yapılmıştır. Kapının genişliği dıştan 90 cm, içten 100 cm; yüksekliği 213 cm'dir. Eşik yüksekliği 6 cm'dir. Eski fotoğraflara göre hafifletme kemeri tuğla örgülü olup kilit taşı küfeki taşıdır. Kemer aynası tuğla-taş dolguludur. Günümüzde taş kaplamalı olan hafifletme kemeri, yapılan onarımlar ve cepheye takılı saçaktan dolayı fazla algılanamamaktadır. Kapı Z01 harim mekanından sivri kemerli niş içinde yer almaktadır.

Mevcut ahşap kapılara ve kullanılacak yeni ahşap malzemelere dış etkenlere karşı korunabilmesi için emprenye yapılması gerekmektedir. Ana giriş kapısında hava koşullarından kaynaklanan kirlenme, kabarma ve pürüzlenmeler görülmektedir. Renk ve doku bozulmalarına karşı ahşap koruyucu malzeme ile astarlanmalıdır. Yapının metal elemanlarında korozyon görülmektedir. Mevcut metal elemanlar boyanarak sağlamlaştırılmalıdır.

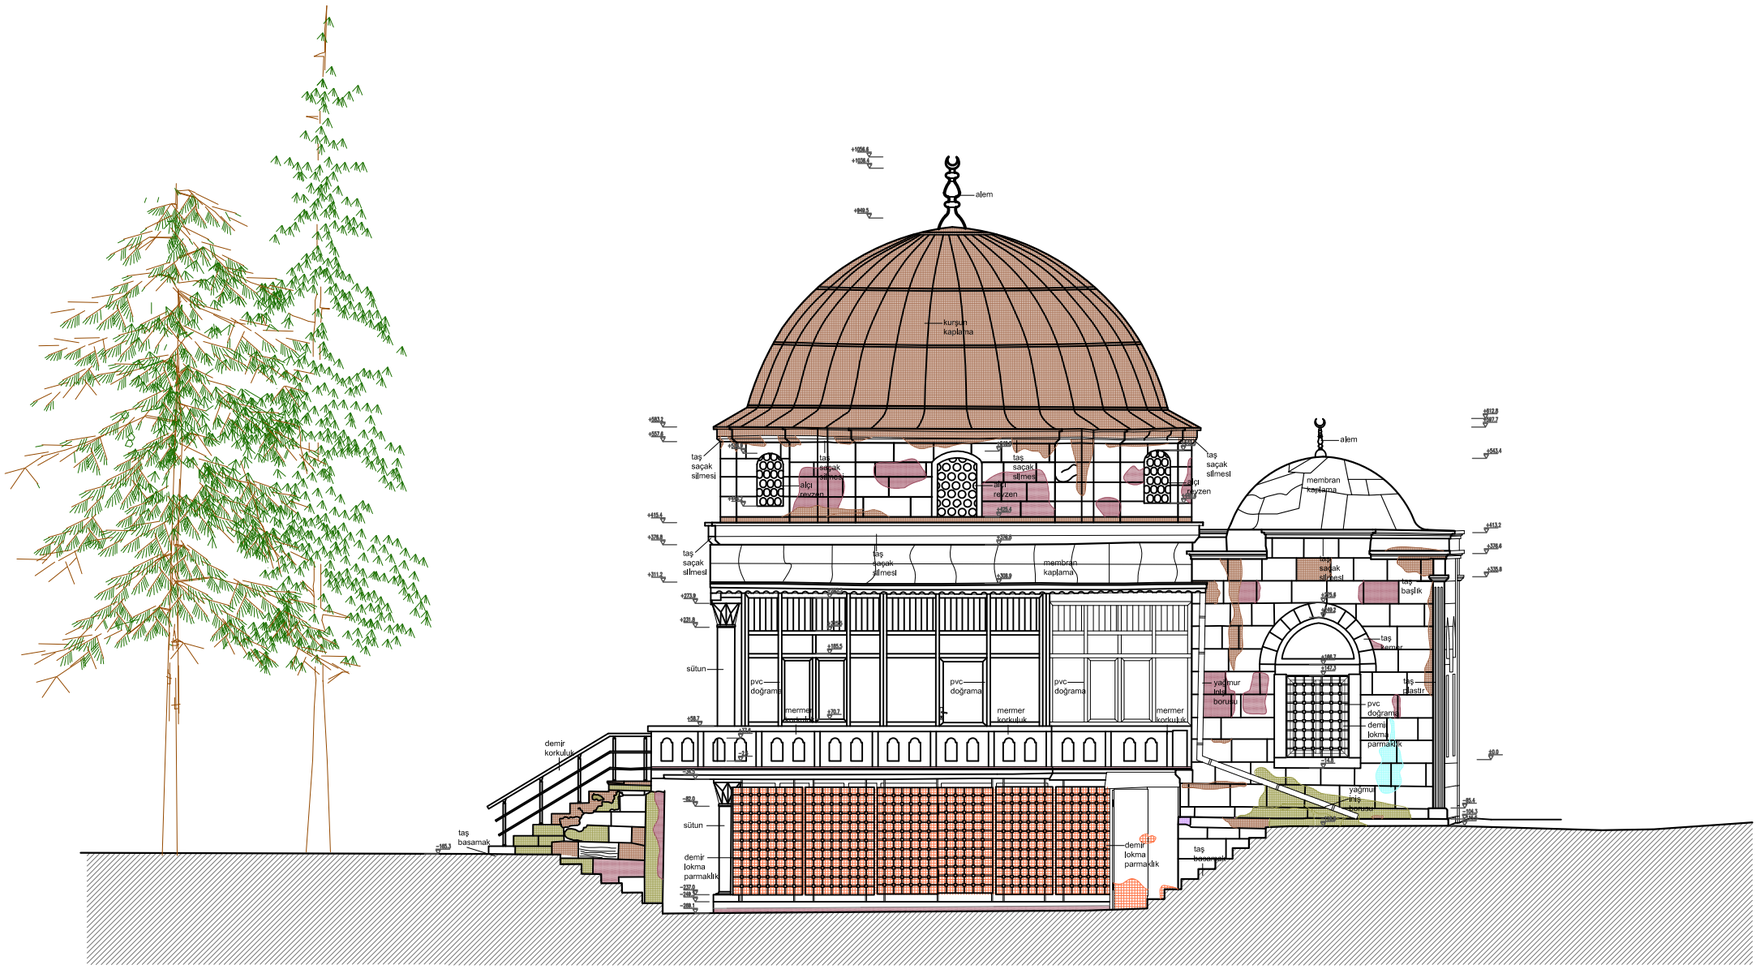
KUZEYDOĞU CEPHESİ

KAGİR	
HASAR ANALİZİ	
LEJANTLAR	
RUTUBET İZİ	
YOSUNLANMA	
KİRLENME	
NİTELİKSİZ ONARIMLAR	
PASLANMA	
MALZEME KAYBI
