ISPARTA MERKEZ, 8008 ADA, 1 PARSELDEKİ SİVİL MİMARİ ÖRNEĞİ BİNANIN KORUMA PROJESİ

YÜKSEK LİSANS TEZİ

ADEM CANBAY

İSTANBUL, 2021

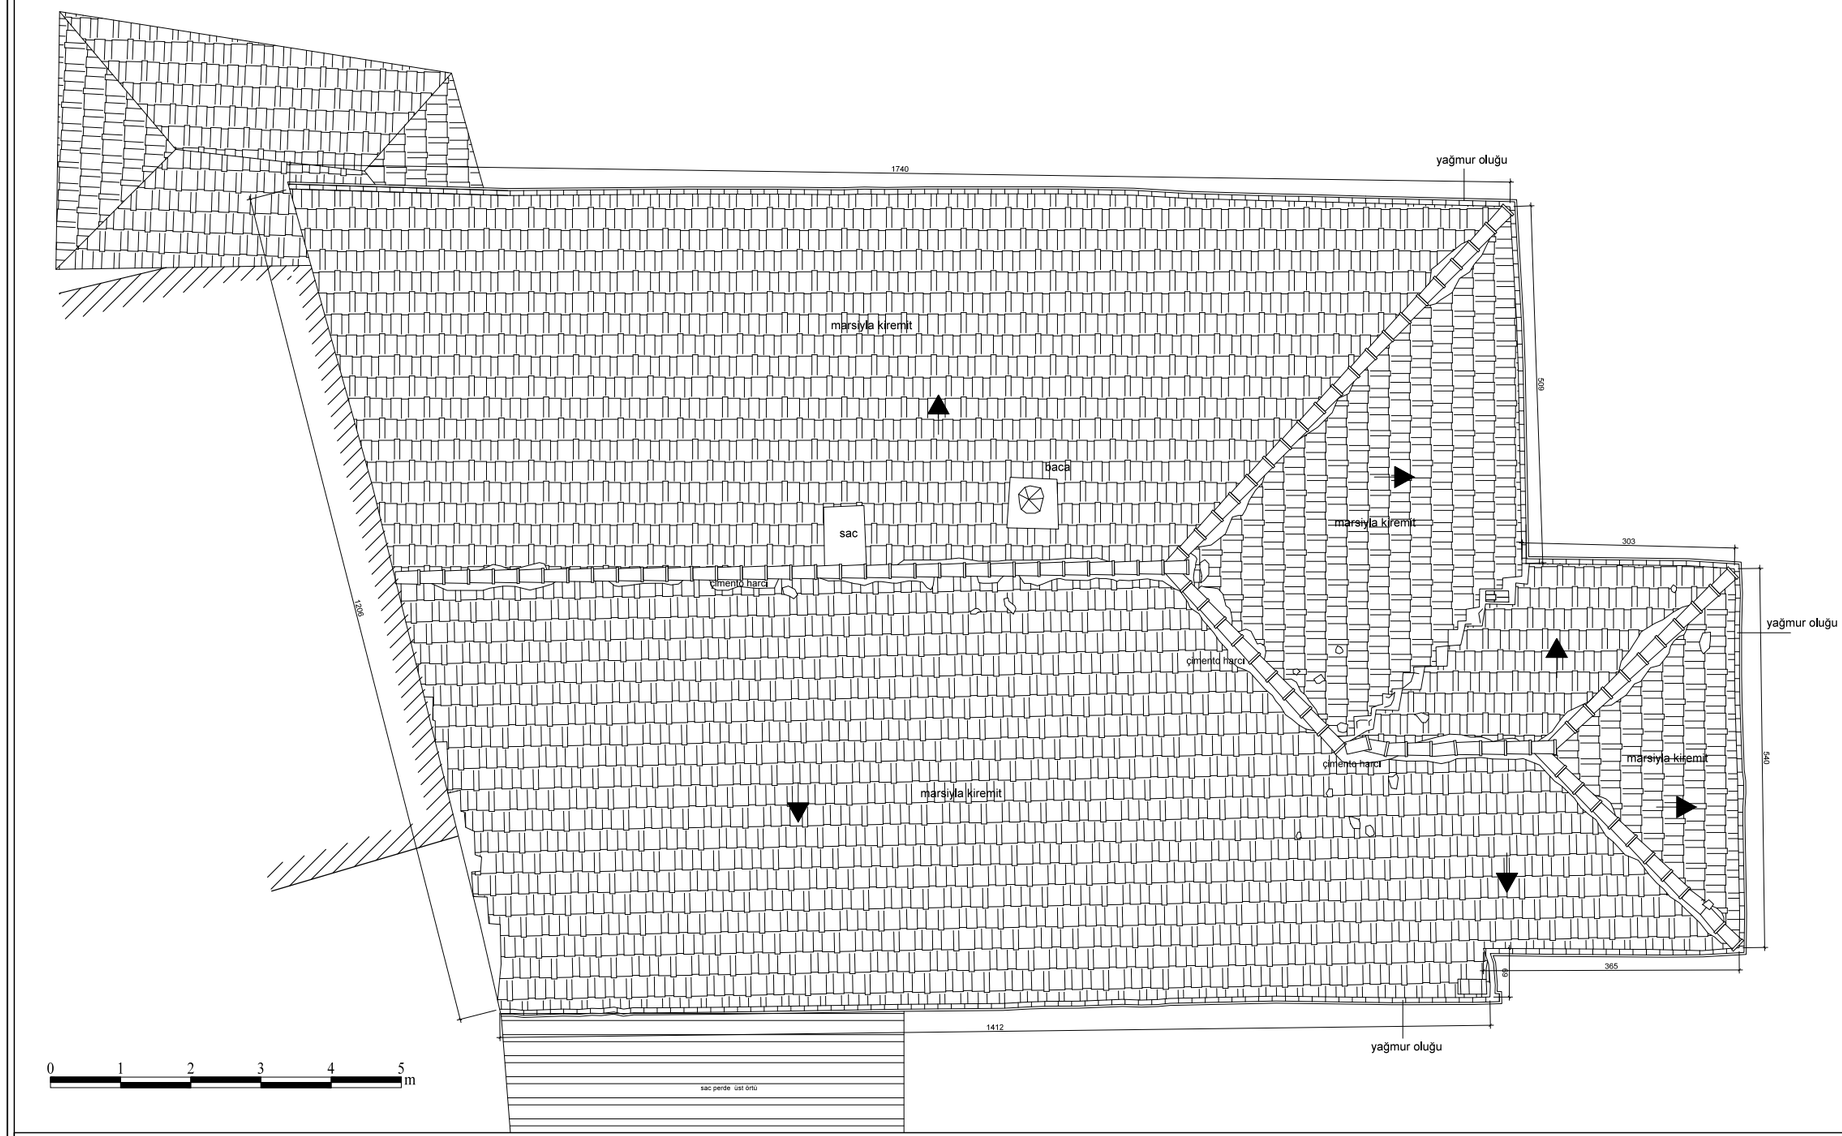
Şekil C. 3. Rölöve / Birinci Kat Planı

Binanın kırma çatısı Marsilya kiremitle kaplıdır (Şekil A.4) (Şekil C.4). Fakat geleneksel Isparta evlerinde genellikle alaturka kiremit kullanılmıştır. Zaman içerisinde oluşan hasarlardan ötürü çatının değişikliğe uğradığı anlaşılmaktadır.

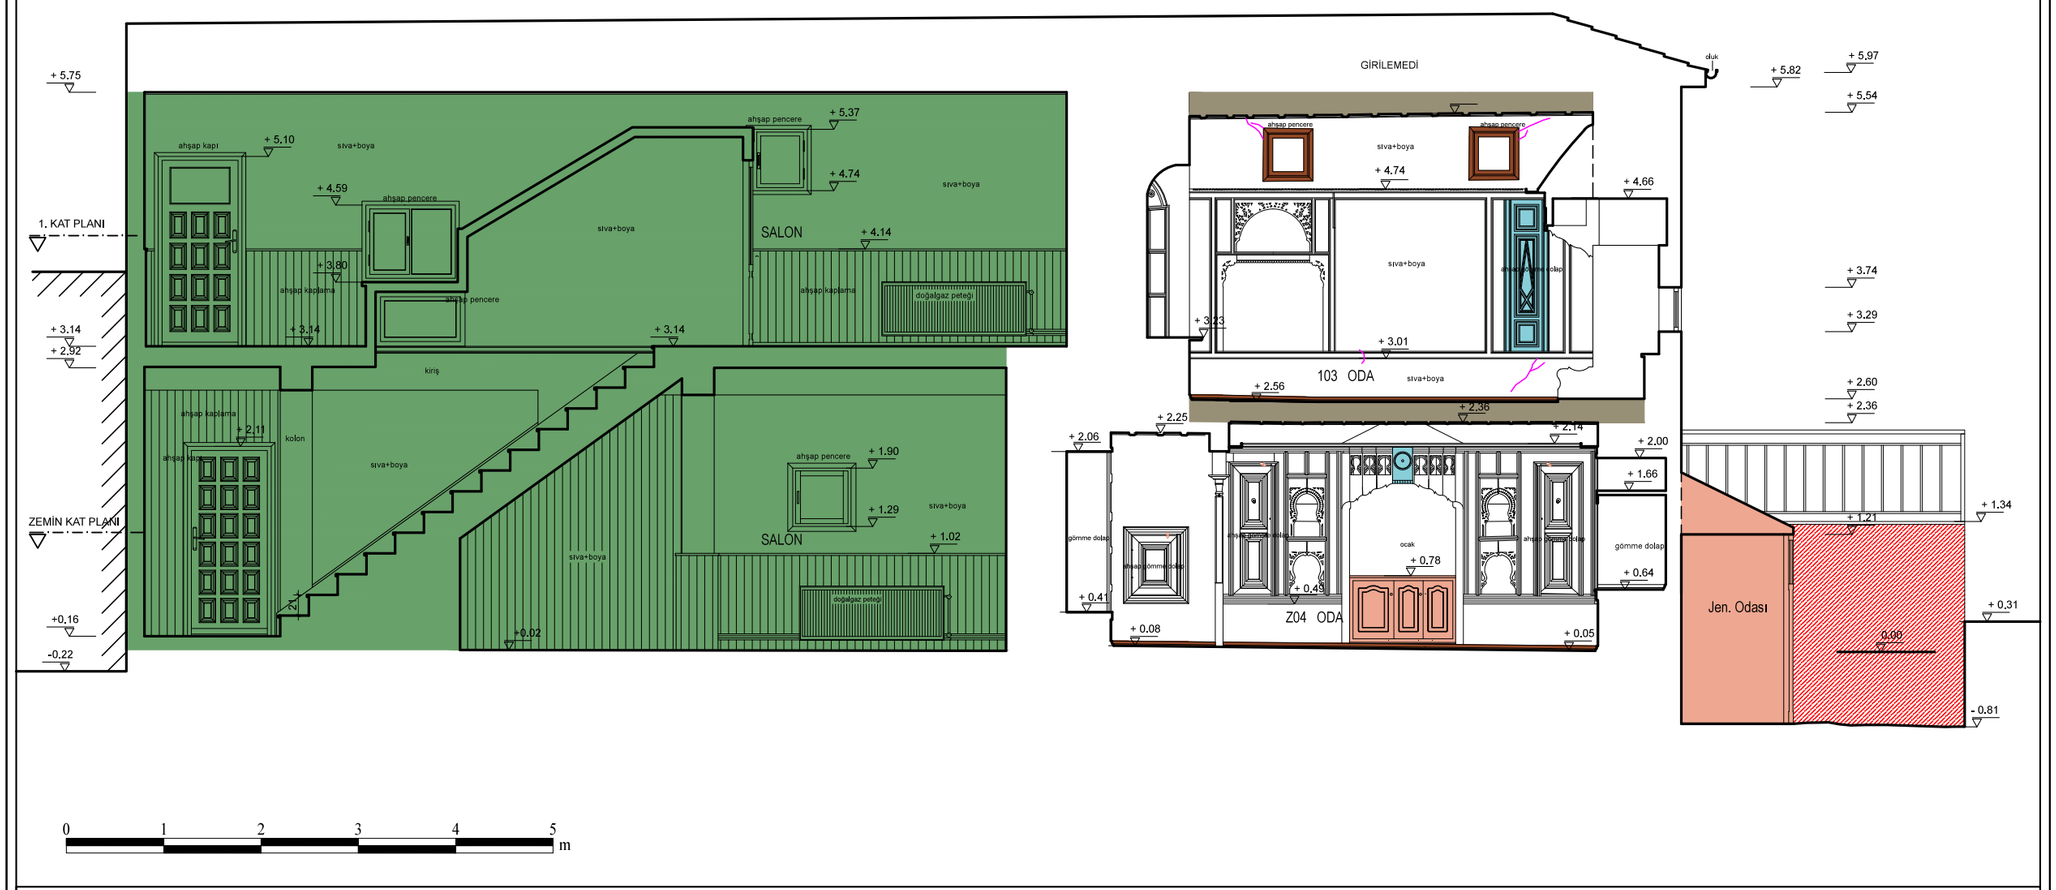
Şekil C. 47. Analitik Rölöve / Hasar Analizi, C – C Kesiti

103 Odanın gömme dolap, ocak, musandıra, şerbetlik ve medine nişinde genel itibari ile önemli sorun gözükmese de, ahşaplarda kısmi çürümeler ve çatlaklar gözlenmektedir (Şekil C.47). Ahşap tavanda yer yer çatlaklar vardır. 101 Sofaya bakan ahşap pencerelerdeki oturma, kullanımı zorlaştırmaktadır. Süpürgeliklerde de çürümeler vardır.

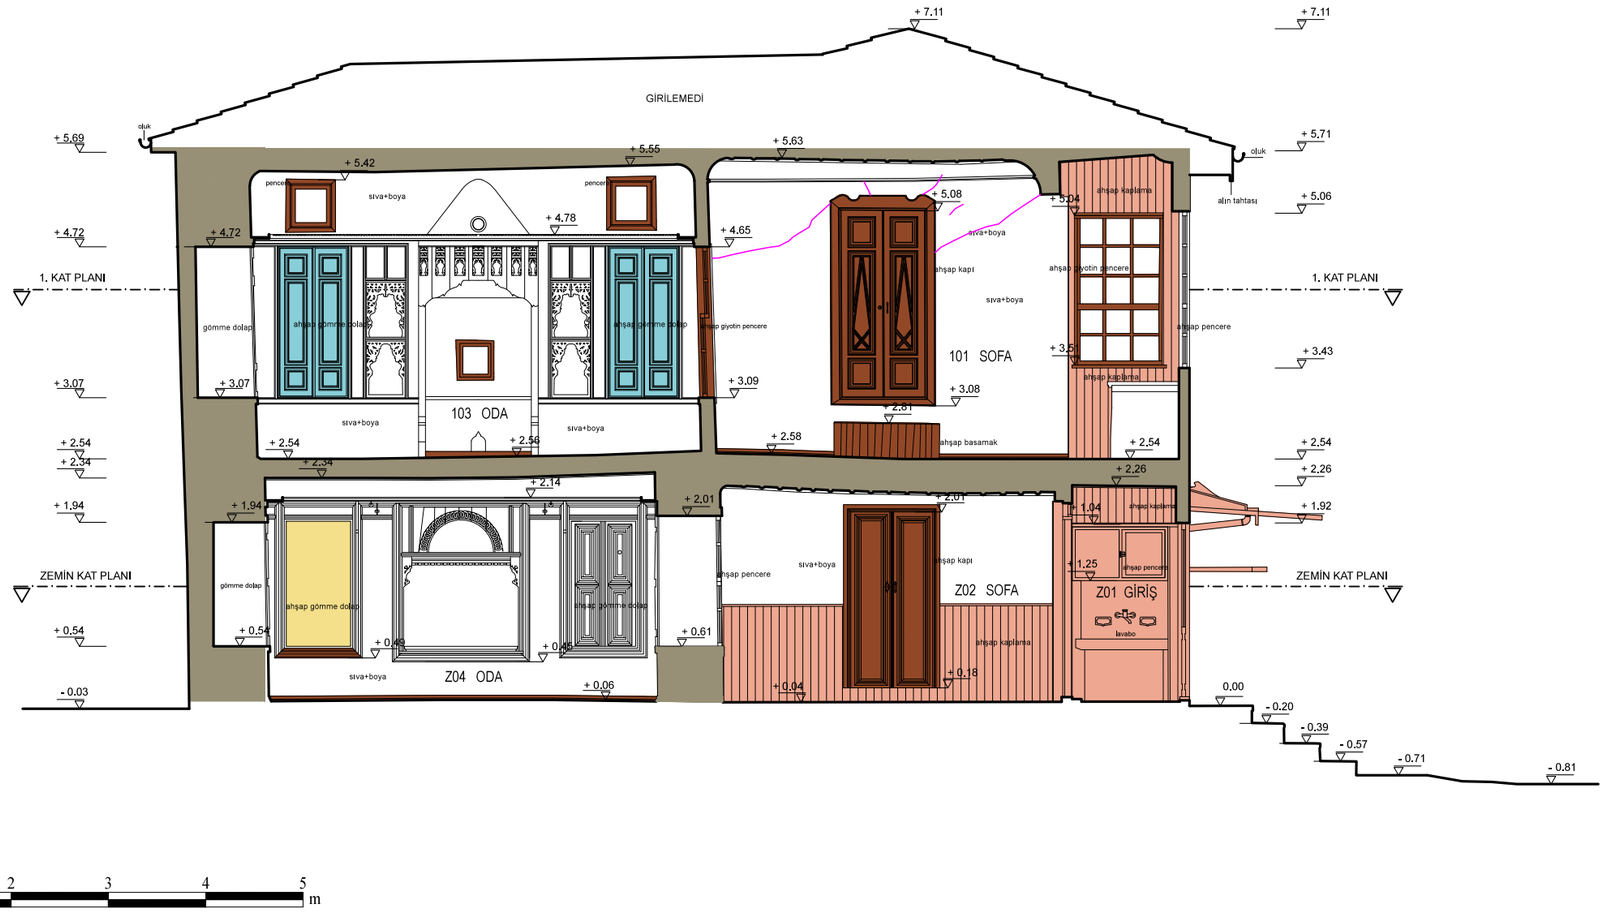
Şekil C. 48. Analitik Rölöve / Hasar Analizi, D – D Kesiti

Z04 Odada bulunan ocakta niteliksiz onarım ve yaşmağında parça kaybı gözükmektedir (Şekil C.48). Z04 Odada bulunan gömme dolapların ahşapları genel itibari ile iyi durumdadır. Musandıranın ahşaplarında kısmi çatlamalar, medine nişinde ise parça kaybı görülmektedir. Z04 Odanın ahşap tavanı iyi durumdadır fakat; tavandaki kemerleri destekleyen dikmeler kesilmiştir (Şekil C.54).

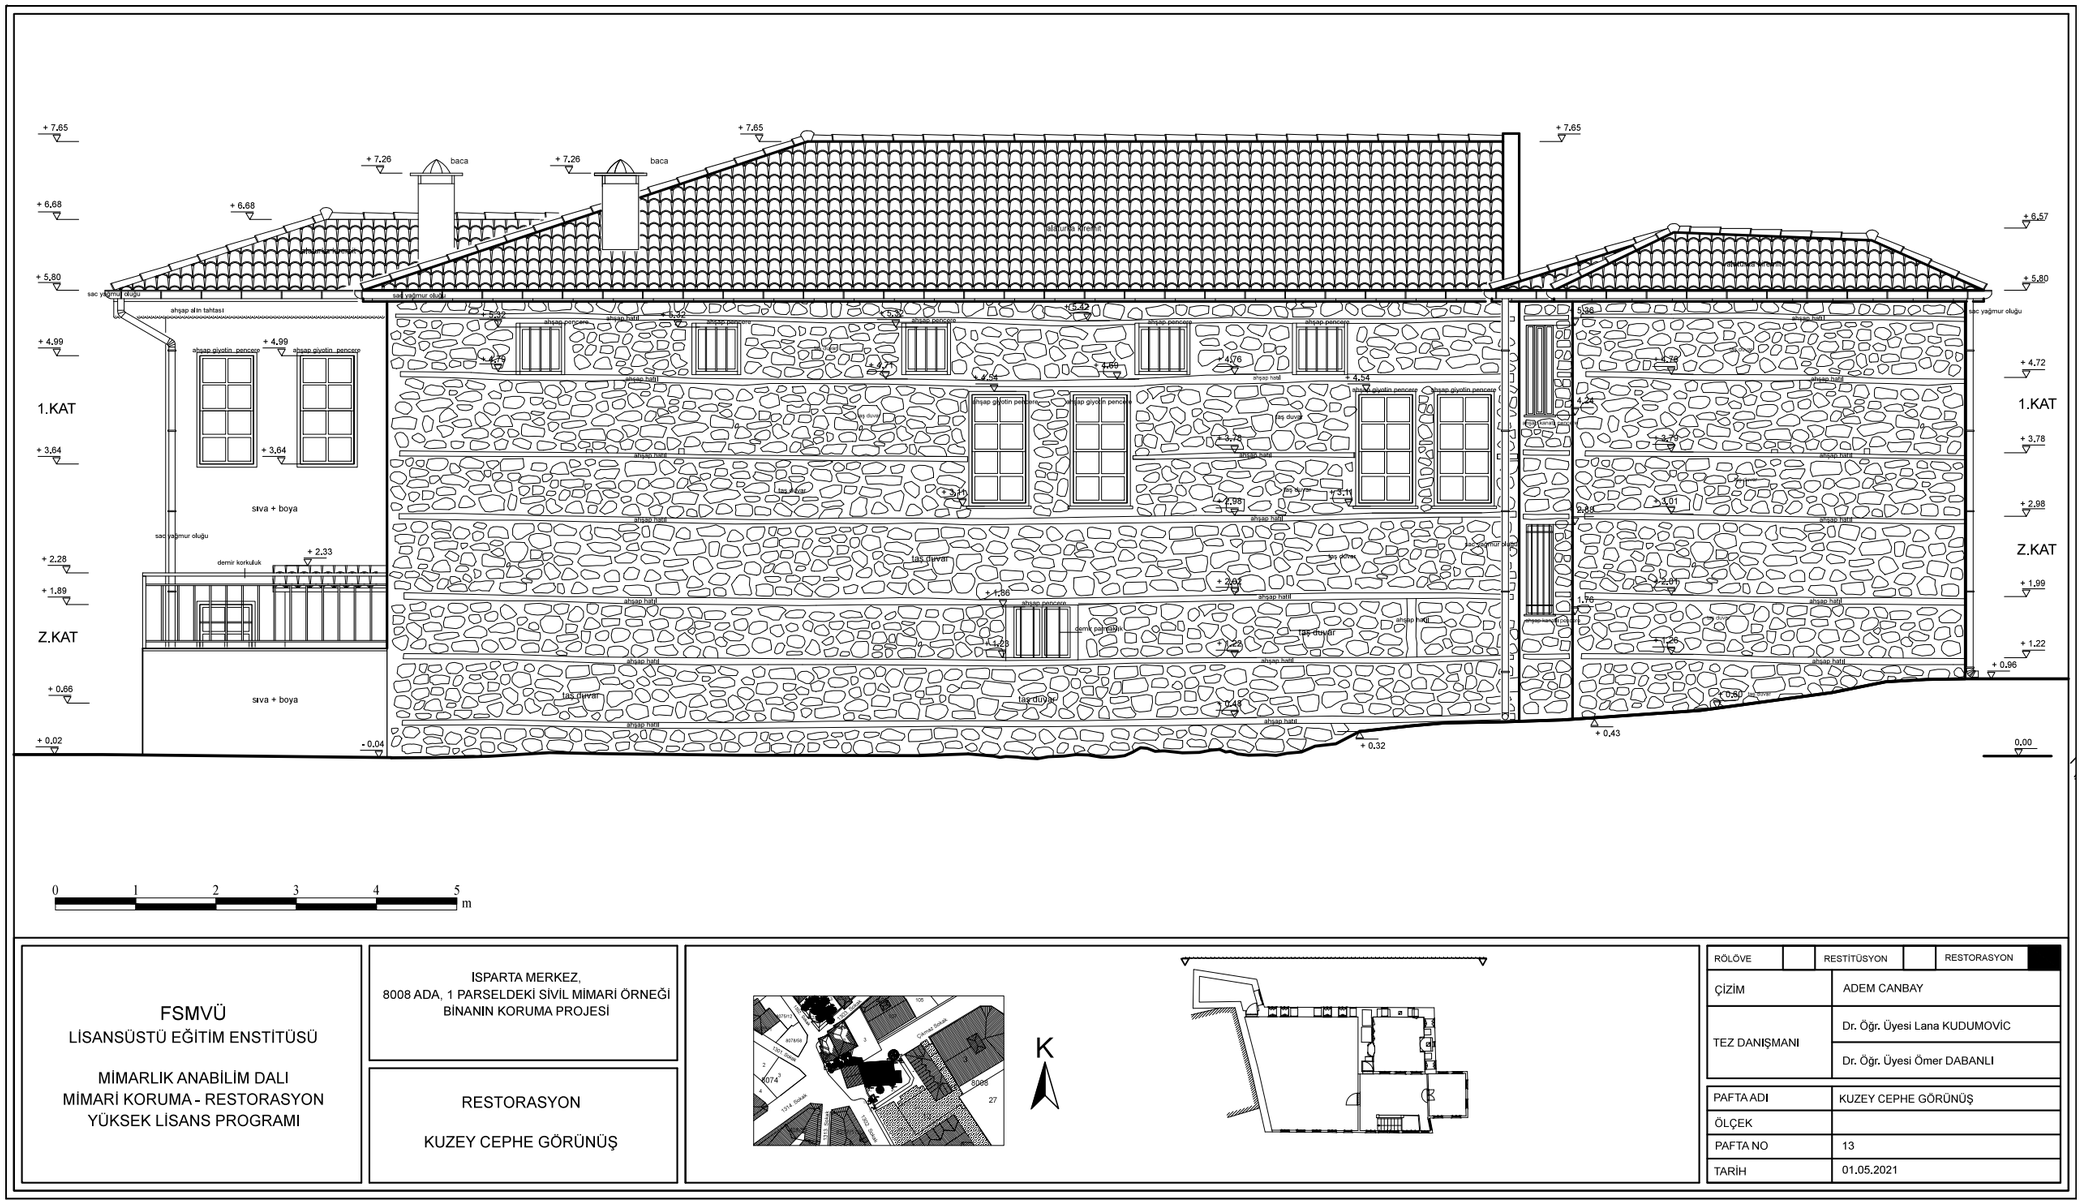
Şekil E. 12. Restorasyon / Doğu Cephe

Cephelerde oluşan çatlak, sıva dökülmesi gibi hasarlar, sebebiyle çimento bağlayıcılı sıvalar ile niteliksiz onarımlar yapılmıştır. Özellikle kuzey ve doğu cephedeki taş duvarda çimento bağlayıcı sıva kullanılmıştır (Şekil E.12) (Şekil E.13). Bu niteliksiz sıvaların sökülerek geleneksel bağlayıcılı harç ve sıvayla onarımı yapılması önerilmiştir (Şekil F.11).
