ŞEHZADE MEHMET CAMİİ'NDEKİ ONARIMLAR VE SON DÖNEM (1986-1999) RESTORASYON UYGULAMALARININ PERFORMANS DEĞERLENDİRMESİ

YÜKSEK LİSANS TEZİ

YUSUF ŞEN

EYLÜL 2019

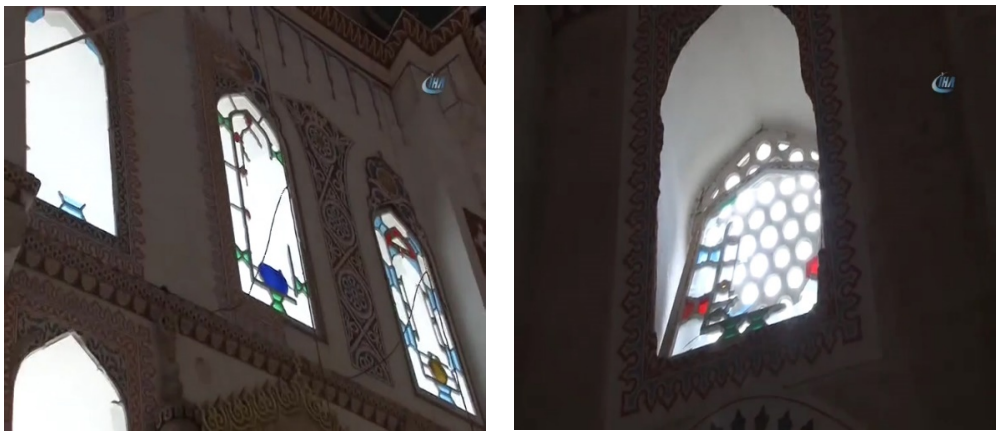
27.09.2019 günü meydana gelen ve İstanbul'da hissedilen depremin külliye yapılarında etkilerinin tespiti ile ilgili kayıt bulunmamakta olup, belirgin bir hasara neden olmadığı anlaşılmaktadır. 21. yy başından günümüze kadar külliye yapılarında tespit edilmiş bir hasara yol açan durum sadece Vezneciler'de gerçekleşen bombalı terör saldırısı olmuştur. 7.06.2016 tarihinde, Şehzade Mehmet Külliyesi'ne yaklaşık 200 m. uzaklıkta gerçekleşen bomba patlaması sonucunda, külliyenin güneydoğu yönünde bulunan yapılarda hasarlar oluşmuştur. Türbelerde gerçekleşen hasarlar için 2017 yılında, Şehzadebaşı Türbeleri Acil Müdahale İşi adı ile ihale yapılmıştır (Url-7). Gelişen bu durum karşısında caminin kıble cephesindeki hasar için ise belgeleme çalışmaları sonrasında, acil olarak cami içinde temizlik yapılmıştır (Şekil 3.1 ve Şekil 3.2).

Şekil 3.1. Patlamada oluşan hasarlar (Url-11).

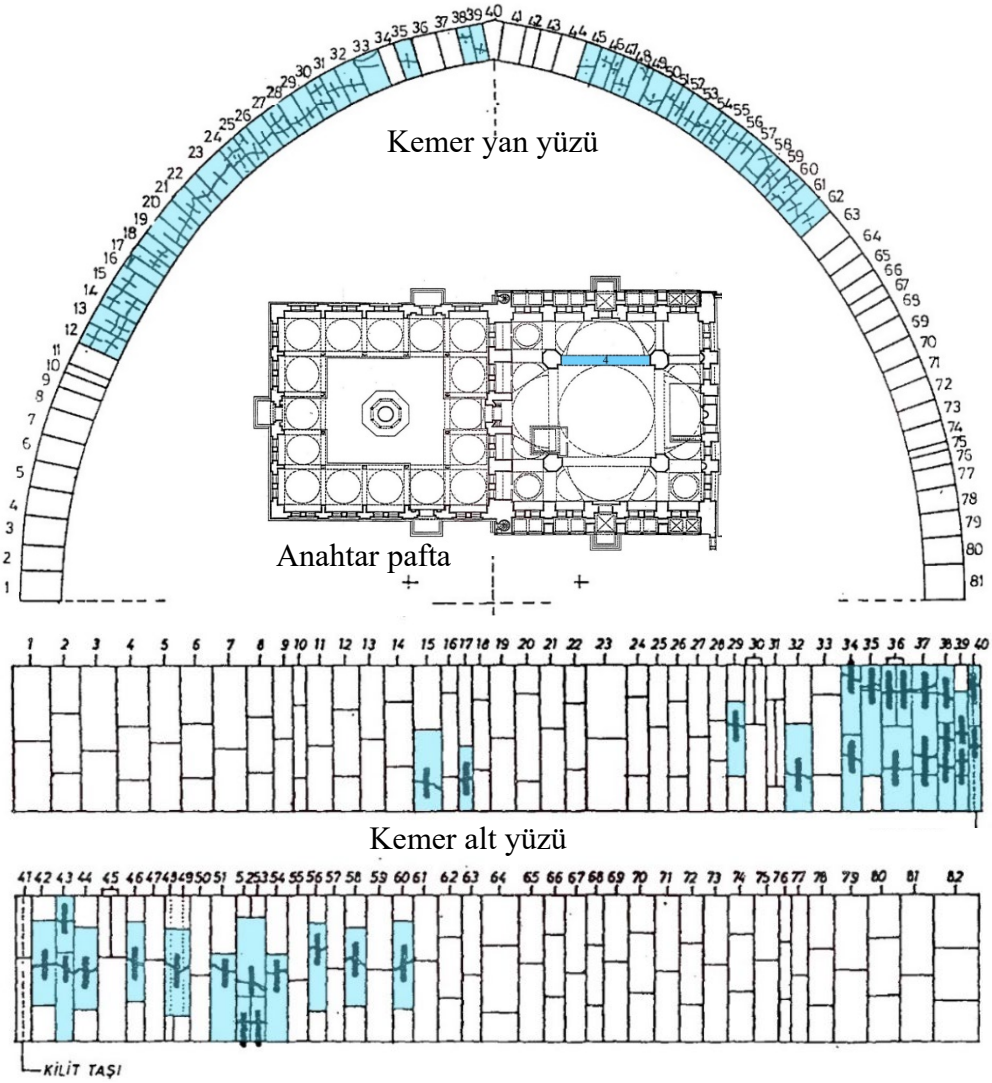
Şekil 4.1. Doğu askı kemerinde yapılan onarım (Zaimler, 1995, s.205-207).

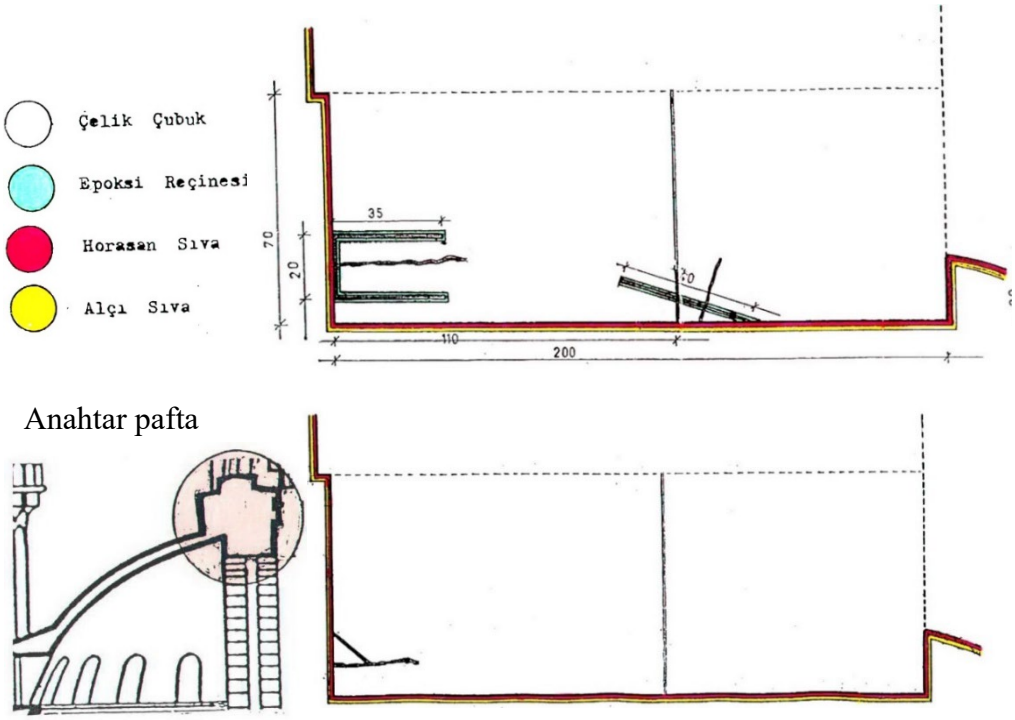
Şekil 4.2. Çatlak onarımına dair detaylar (Zaimler, 1995, s.207).

Taş bloklarında oluşan her bir çatlağın özelliğine uygun form ve ebatta üretilecek, 8 mm çapında paslanmaz krom-nikel çelik çubuklarla, tahkim edilmesine karar verilmiş ve hem U şeklindeki çelik çubukların gireceği yuvalar için, hem de enjeksiyon uygulaması yapılacak kılcal çatlaklar için gerekli olan 10 mm çapındaki delikler uygun derinliklerde açılmış (Şekil 4.3 ve Belge 22) daha sonra içleri toz vb. partiküllerden tamamen temizlenmiş, son aşamada ise çelik çubukların oturtulacağı yuvalara, %83 Eposet R-8 ile %17 Hardener Hs 70 karışımından oluşan Araldite malzemesi konularak çelik çubuklar yerleştirilmiş, çelik çubuklarla takviye edilmeyecek çatlaklara aynı malzeme enjekte edilerek kemerdeki sağlamlaştırma işlemi tamamlanmıştır (Zaimler, 1995, s.201-204), (Belge 23 ve Belge 24).

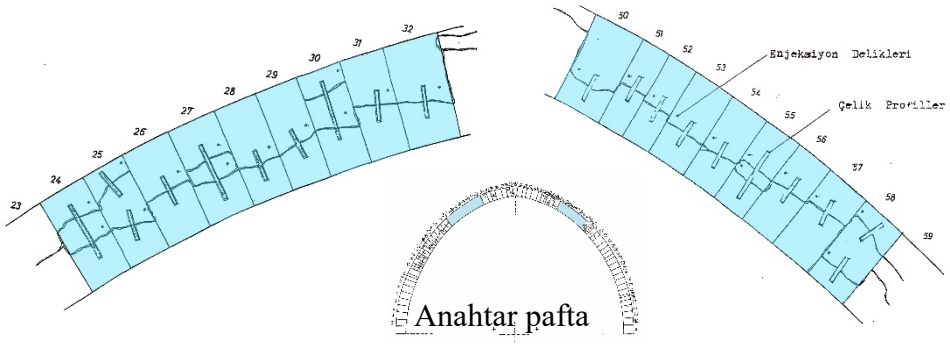
Şekil 4.3. Enjeksiyon delik yerlerini gösteren kroki (Zaimler, 1995, s.207).

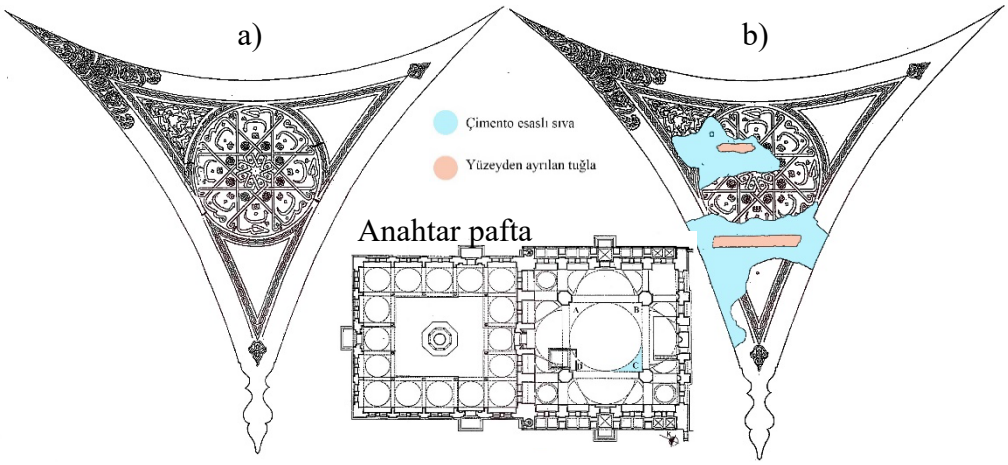
Ana kubbe pandantifleri A, B, C, D harfleri ile belirtilmiş ve ilk olarak C pandantifinde uygulama çalışmaları başlatılmış, onarım yapılacak C (güneybatı) pandantifi üzerinde yapılan raspa çalışmaları sonucu beş farklı döneme ait tabaka halinde tezyinatlar tespit edilmiştir (Zaimler, 1995, s.217), (Belge 25 - 27).

Raspa neticesinde elde edilen veriler değerlendirilmiş, özgün klasik dönem bezemerde kullanılan rumi ve hatayi motifler refere edilerek restitüsyon öneri çalışmaları geliştirilmiştir (Zaimler, 1995, s.217), (Şekil 4.4 ve Belge 28). Sıvalarda yapılan raspa çalışmalarında, özgün sıvanın 7-10 cm kalınlığa ulaşan üç tabakadan oluştuğu ve bunun yanı sıra önceki onarımlarda çimento esaslı beton sıvanın kullanıldığı görülmüştür (Erçağ, 2004, s.89-90), (Şekil 4.4).

Şekil 4.4. a) C pandantifi badana raspa sonrası ulaşılan klasik bezeme
b) Çimento esaslı sıvayı gösterir kroki (Zaimler, 1995, s.224 ve s.226).

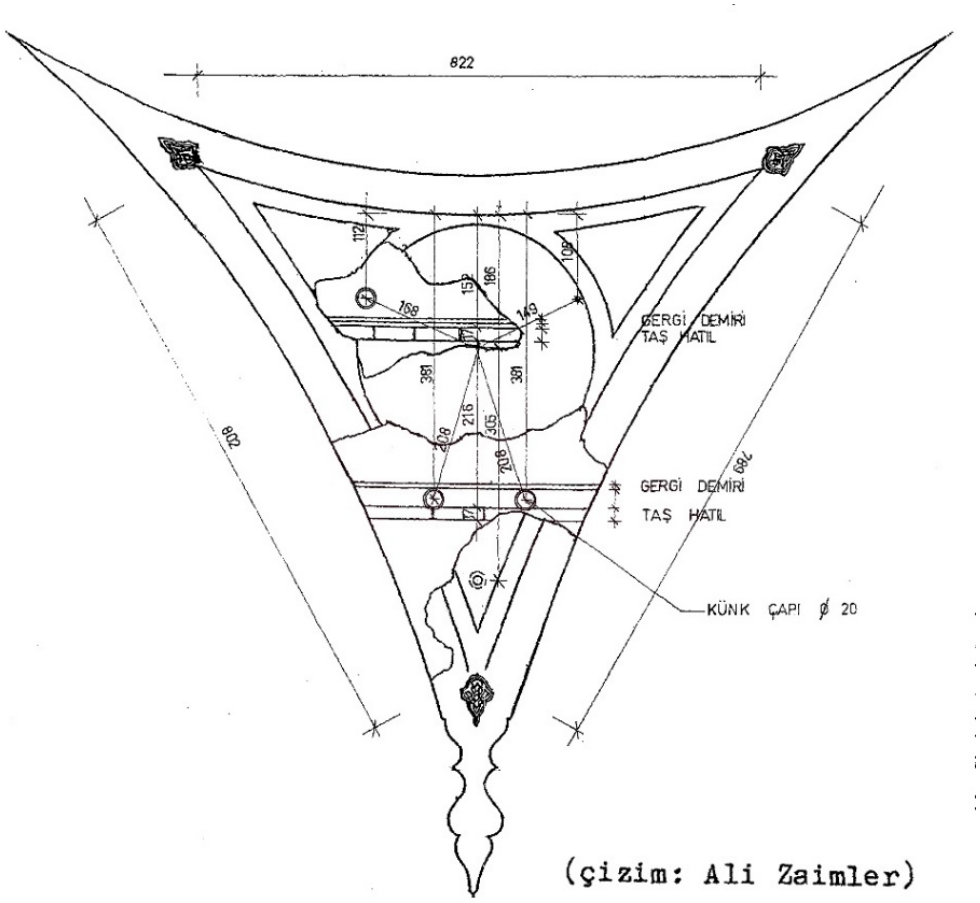
uğrayan gergi elemanı ve çatlamış toprak künk ortaya çıkmış, künkün çatlamanın dışında bir kısmının toz haline geldiği, bir kısmının parçalarının ise eksik olduğu görülerek onarımının mümkün olamayacağı kanaatiyle seramik çamurundan üretilen yeni eleman, özgün künkün yerine konmuştur (Zaimler, 1995, s.219-220), (Şekil 4.5).

Yapılan tüm tetkiklerin ardından özgün bezemelerin, sıvaların ve kornişlerin korunması yönünde alınan karar sonrası, çimento esaslı beton sıva itinalı şekilde sökülmüş, sıvaları tespit için yapılmış dövme demir çivilerin korozyona uğradığı görülerek onlarda sökülmüştür (Zaimler, 1995, s.217-218). Pandantifin tuğla örgü olduğu, taş hatıllarla desteklendiği görülmüş ve her aşamada gerekli belgeleme işlemleri yapılmıştır (Belge 29). Yüzeyden ayrılan tuğlalar alındığında korozyona uğramış dövme demirden gergi elemanı ve taş hatıl ortaya çıkmış, üzerinde çatlakları bulunan taş hatıla, askı kemerinde de kullanılan yöntemlerle, yine aynı malzemeler (araldite ve paslanmaz krom – nikel çelik) ile uygulama yapılmıştır (Zaimler, 1995, s.218-219), (Belge 30 ve Belge 31). Ayıca yüzeydeki sıva raspası sonucu korozyona

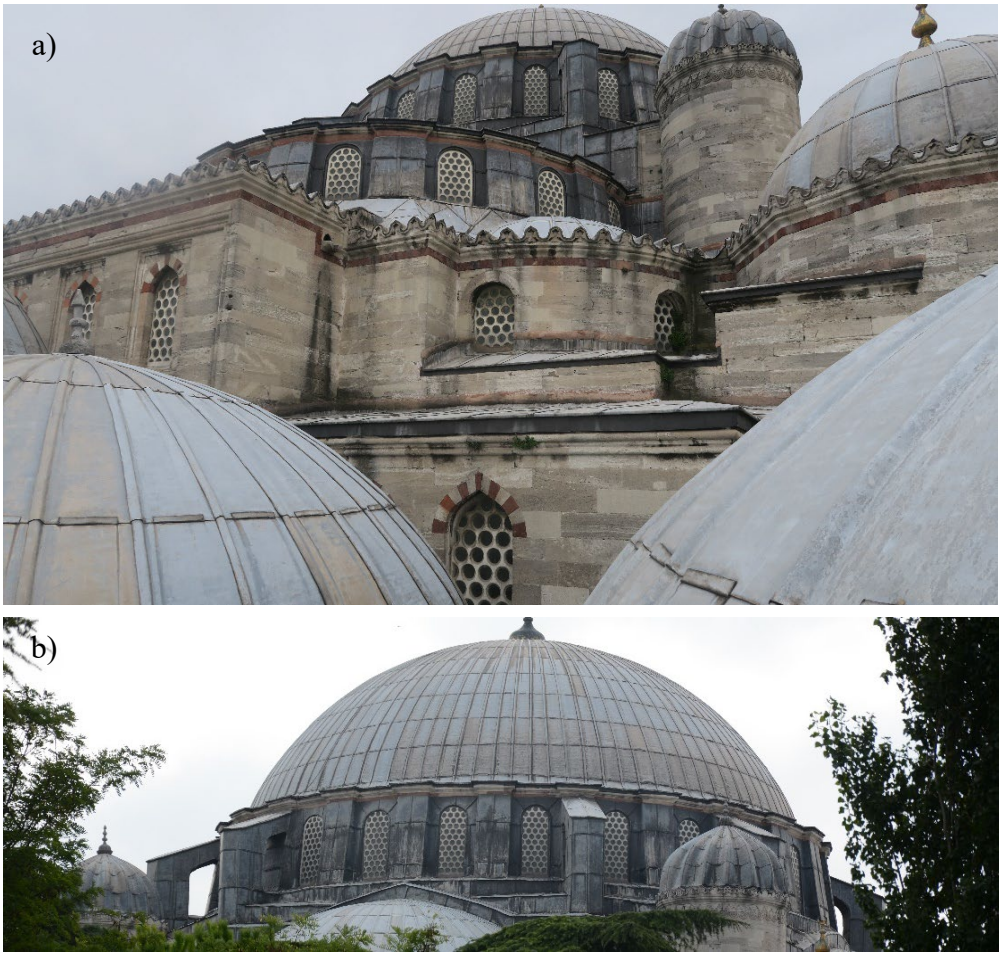
Güncel durumda kurşun örtülerin genel durumları değerlendirildiğinde, herhangi bir kayıp söz konusu olmamakla birlikte yer yer bozulmalar mevcuttur. Ayrıca kurşun tabakaları arasında renk farklılıkları görülmektedir (Şekil 5.1).

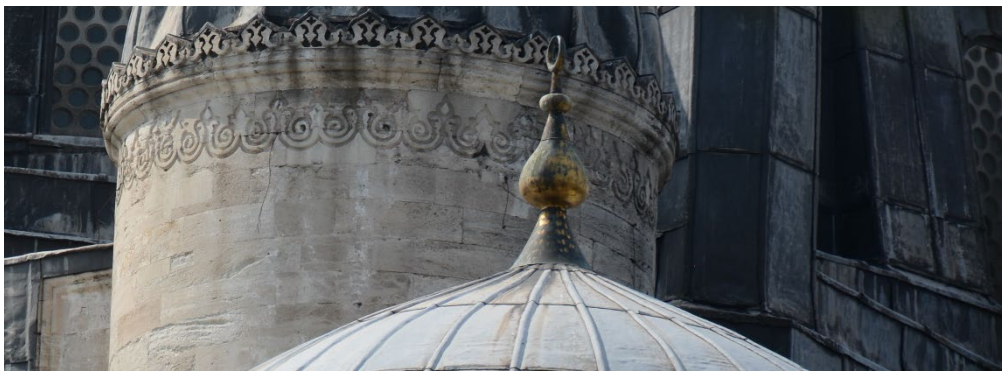
Üst örtüde son dönem restorasyon çalışmaları esnasında kubbe alemlerinde uygulama yapıldığı da bilinmektedir. Güncel durumda ise kimi doğal taş alemlerin kırılarak kısmen malzeme kaybı oluştuğu tespit edilmiştir (Şekil 5.6). Varak uygulaması yapılan alemlerde ise varak kaplamların kısmi olarak kaybedilmesi ve renk değişiklikleri şeklinde bozulmalar görülmektedir (Şekil 5.7).

Şekil 5.6. Mermer alemde meydana gelen malzeme kaybı, 2017.

Şekil 5.7. Alem varaklarında oluşan bozulmalar, 2019.

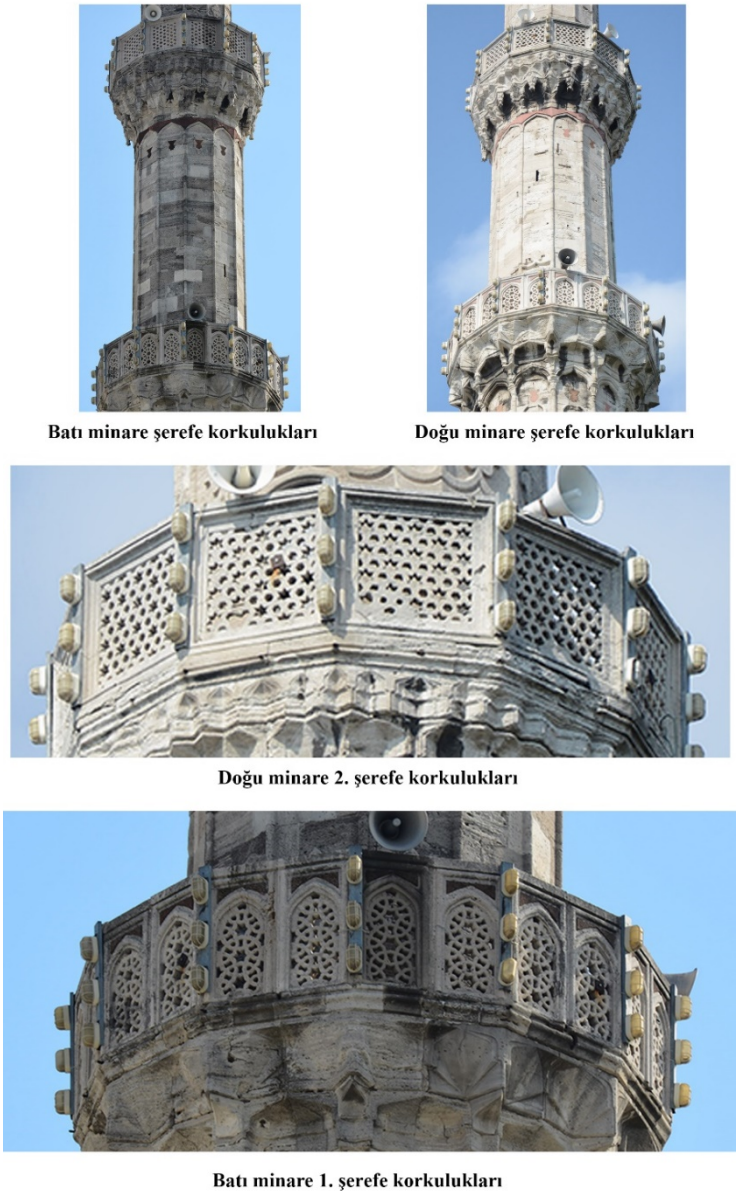
Batı ve doğu minarelerindeki şerefe korkuluklarının 1986-1999 yıllarındaki onarımında yeniden imal edildiği bilinmektedir. Korkulukların güncel incelemeleri neticesinde genel olarak yoğun parça kayıpları, yüzey erozyonu ve kimi yerde kirlenme nedeni ile siyah kabul oluşumları görülmektedir. Ayrıca korkuluk üzerine çeşitli unsurların montajı için kullanılan metal elemanların korozyon akıntıları renk değişikliklerine neden olmuştur. Korkuluk panellerinde lokal olarak yüzey erozyonu da görülmektedir (Şekil 5.8).

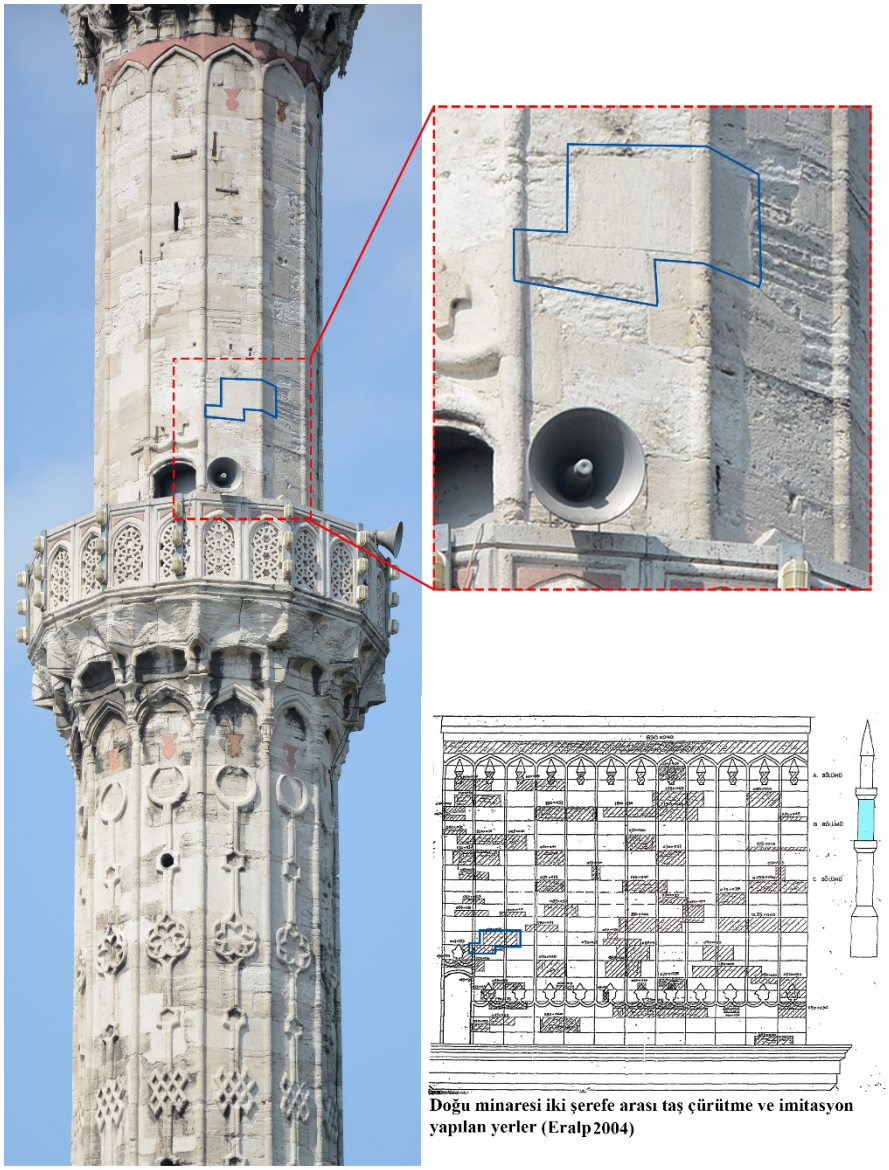
Batı minaresinden şerefeye çıkış kapısı etrafındaki doğal taş yüzeylerinde yapılan plastik onarım uygulamalarının[47], sağlamlığını koruduğu ve özgün malzemeye kıyasla daha açık renk tonuna ve daha gözeneksiz dokuya sahip olduğu gözlemlenmiştir (Şekil 5.10). Söz konusu onarım doğu minaresi gövde yüzeylerinde de görülmektedir.

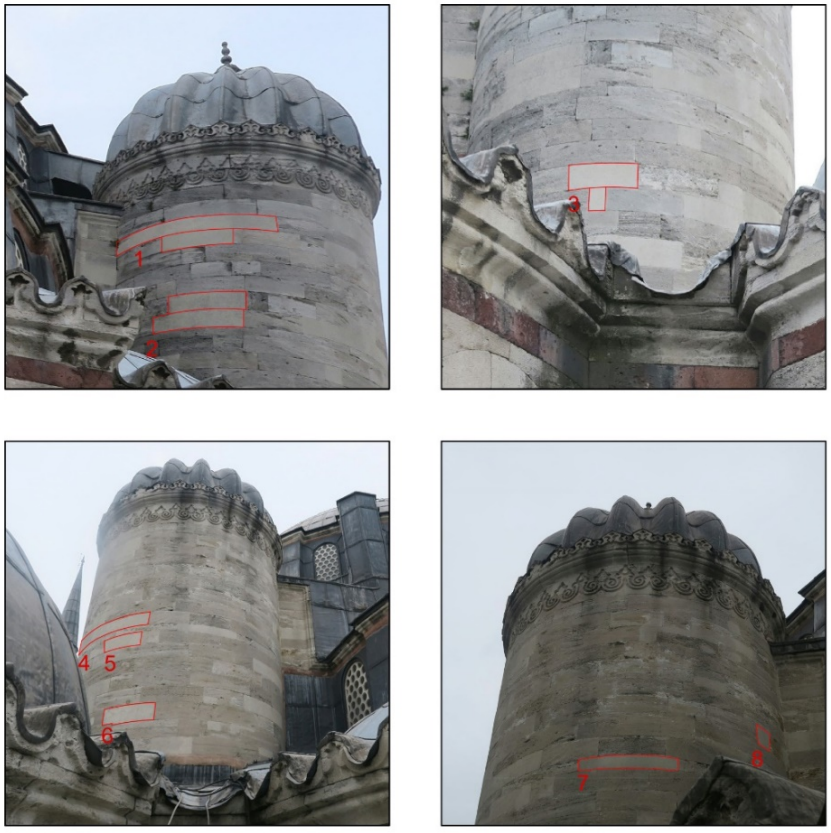
Son dönem uygulamalarında, caminin doğal taş yüzeylerinde yapılan çürütme ve plastik onarım çalışmalarının yoğun olduğu bilinmektedir. Bu çalışmaların güncel durumları ile ilgili olarak farklı konumlarda bulunan örnekler incelenmiştir. Bir önceki örneğe göre daha alt kotta bulunan güneybatı ağırlık kulesinde yapılan plastik onarımların renk ve doku farklılıkları dikkat çekmektedir (Şekil 5.11).

Güneybatı (2 nolu) ağırlık kulesi küfeki taşı yüzey onarımlarını gösterir kroki. (Vakıflar 1. Bölge Müdürlüğü Arşivi'nden (Revize edilmiştir)

Şekil 5.11. Küfeki taş yüzeyinde yapılan tümleme, 2019.

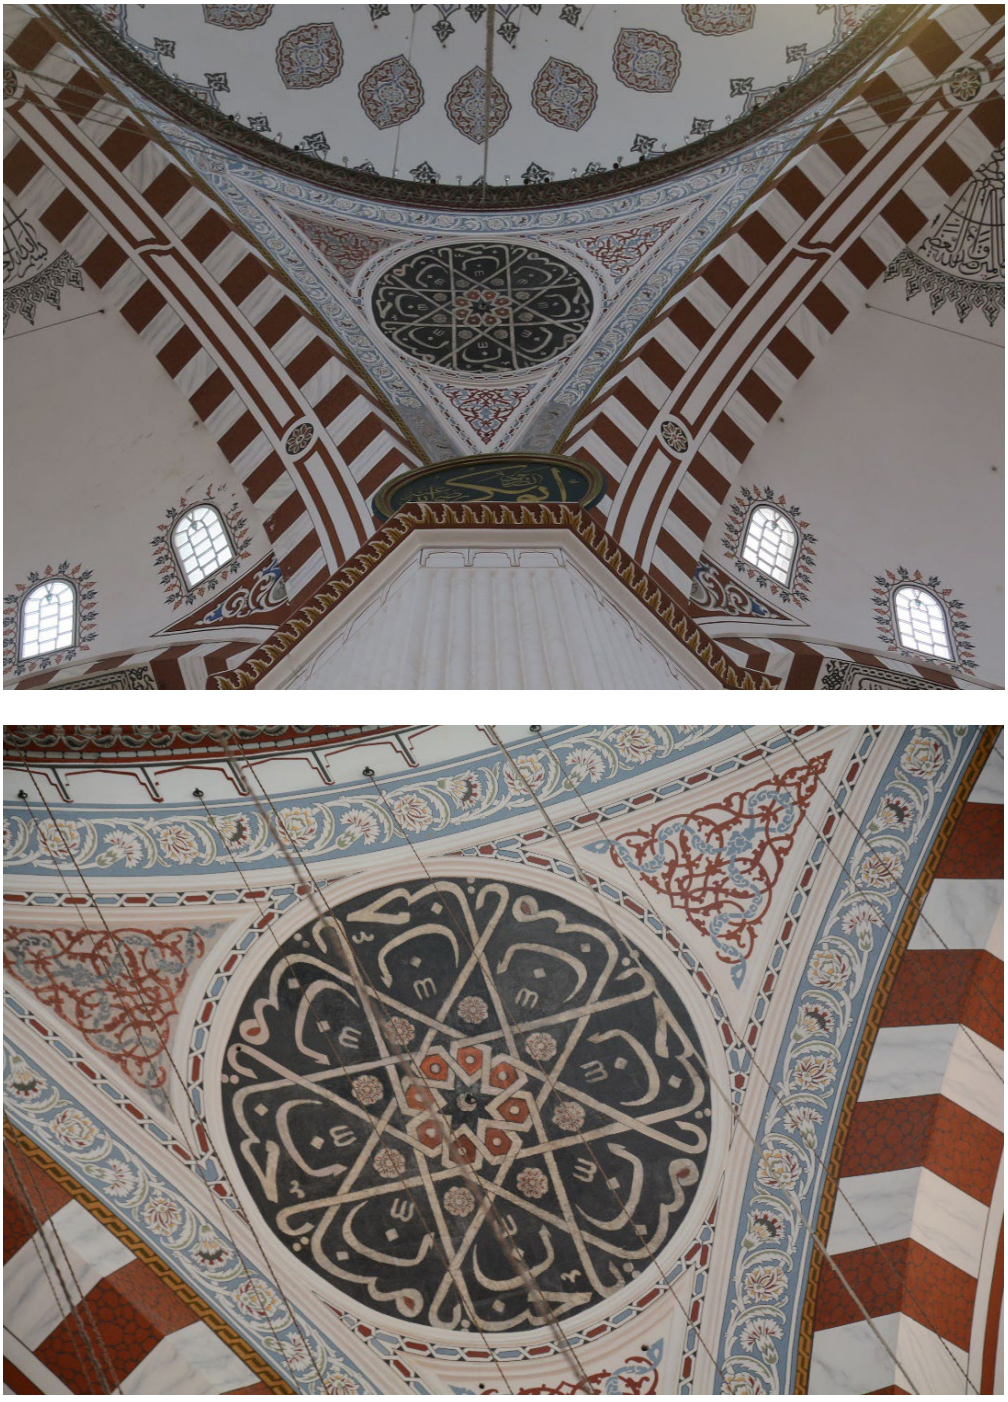
kullanılarak takviye yapılmış ve gergi elemanına da konservasyon uygulaması yapılmıştır. Tüm bu çalışmalardan sonra hazırlanan horasan sıvası ile sıva yapılmış, tezyinat altı sıvası da yapıldıktan sonra bezeme programına uygun olarak süslemeler tamamlanmıştır. Güncel durumda tüm bu uygulamalarla ilgili olarak herhangi bir bozulmanın söz konusu olmadığı ve iyi durumda olduğu gözlenmiştir (Şekil 5.23).

Ayrıca güneybatı (C) pandantifinde süsleme katmanında raspa yapılması ile başlayan sürecin strüktürel elemanların konservasyonuna kadar uzandığı da bilinmektedir. Onarımda boya raspaları neticesinde, altta çimento esaslı muhdes sıva tespit edilmiş ve onun da kaldırılmasına karar verilmiştir. Sonrasında ortaya tahrip olmuş tuğlalar, pişmiş topraktan künk, taş hatıl ve gergi elemanı çıkmış, tuğlalar ve künk yeniden imal edilerek yerine konmuş, taş hatılda oluşan çatlamaya çelik U tipi elemanlar

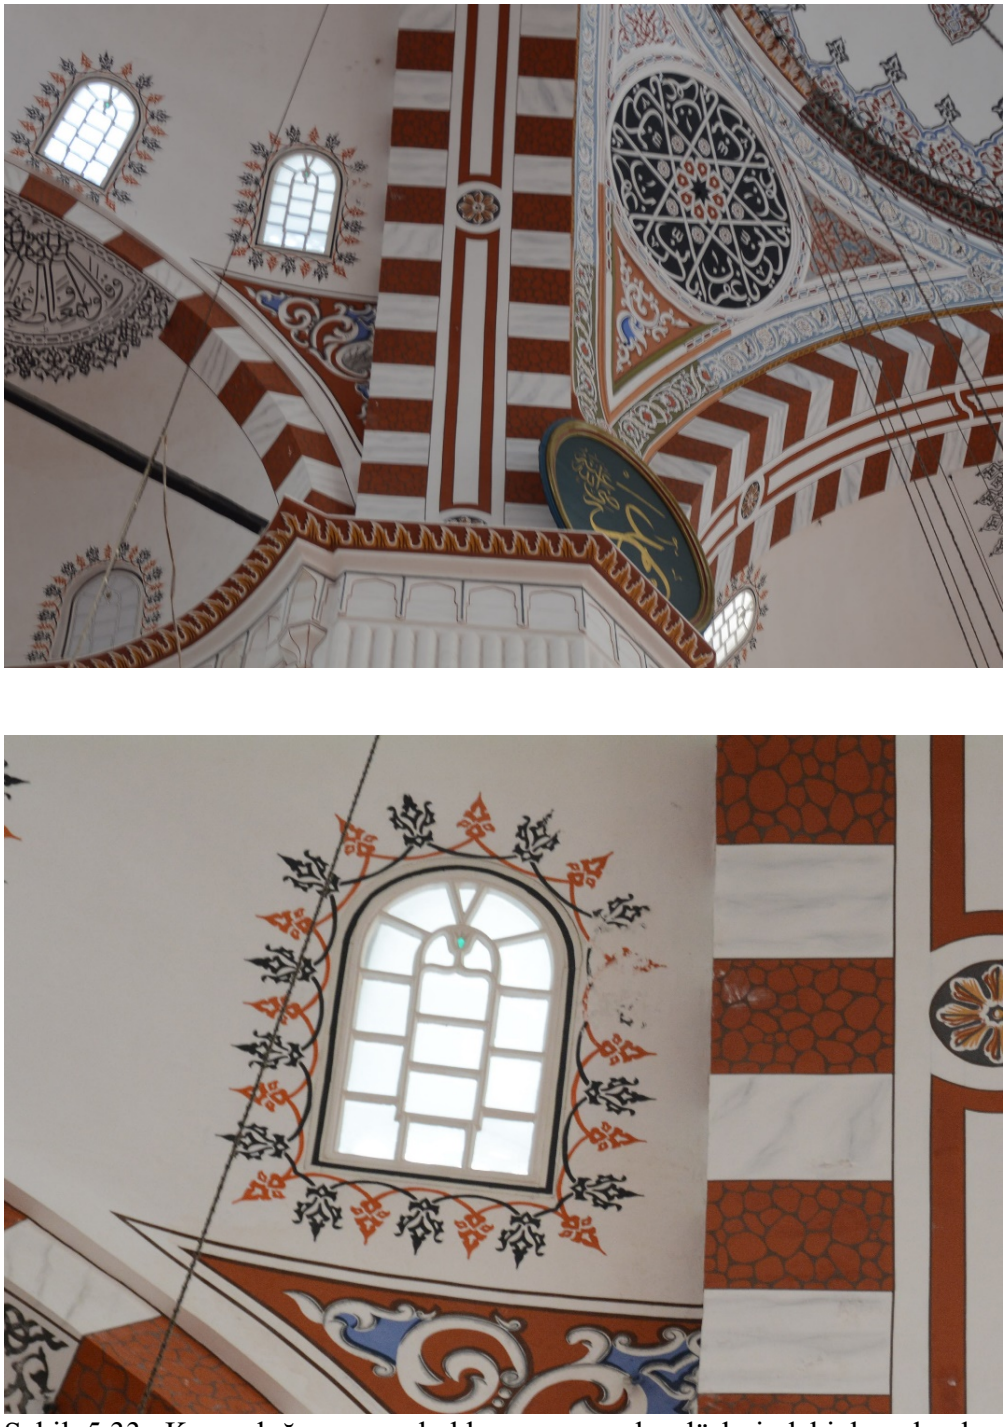
Dört yöndeki büyük yarım kubbelerden sadece kuzeydoğu yönündekinde (4 nolu) bozulma tespit edilmiştir. Söz konusu yarım kubbenin pencerelerinden güneydoğu yönündeki son pencere bordürlerinin bir kısmında renk kayıpları şeklinde bozulmalar oluşmuştur (Şekil 5.33).

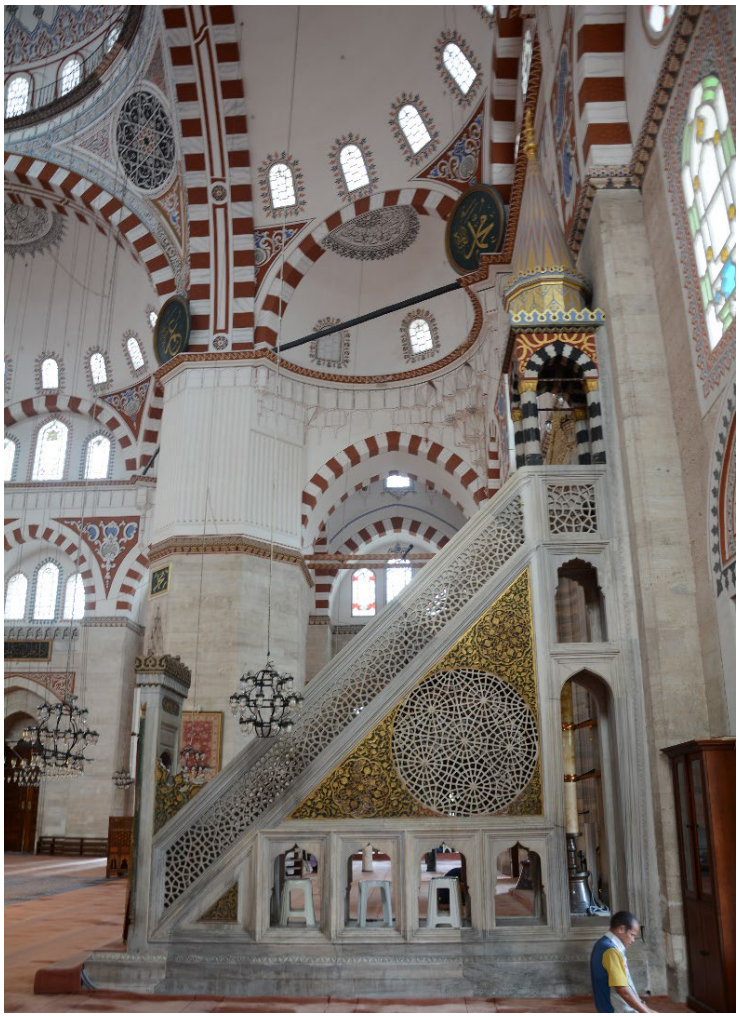
Mihrap kavsarasında bulunan mukarnaslarda, üzerinde bulunan üçgen alınlıkta ve altındaki yazıda yapılan varak uygulamalarında belirgin bir bozulma bulunmamaktadır (Şekil 5.38 ve Şekil 5.39). Cami içindeki varak uygulamalarından bir diğeri minberde yapılmıştır. Bu uygulama ile ilgili incelemelerde yine belirgin bir bozulma gözlenmemiştir (Şekil 5.40).

Şekil 5.39. Mihrap ve minberdeki varak uygulamaları, 2019.

Şekil 5.40. Minber göbeğindeki varak uygulamadı, 2019.

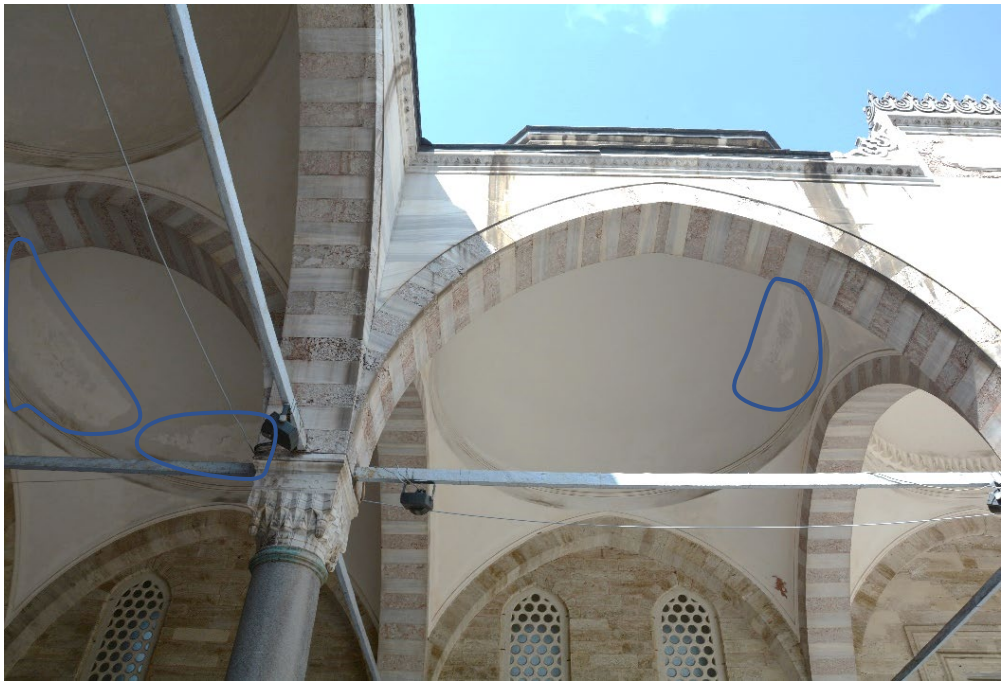
Avlu revak kubbelerinin tümünde, son katman boyasında yer yer renk değişiklikleri oluştuğu görülmüştür. Kubbe üst örtüsünde meydana gelen bozulmalar neticesinde alt katmanlara sızan yağmur sularının oluşturduğu nemin etkisi ile meydana geldiği düşünülen bu bozulmalar, daha çok kubbelerin kasnak kısımlarına yakın bölgelerde yoğunlaşmıştır (Şekil 5.41 ve Şekil 5.42).

Şekil 5.41. 7 ve 8 nolu kubbe iç yüzeylerindeki renk değişiklikleri, 2019.

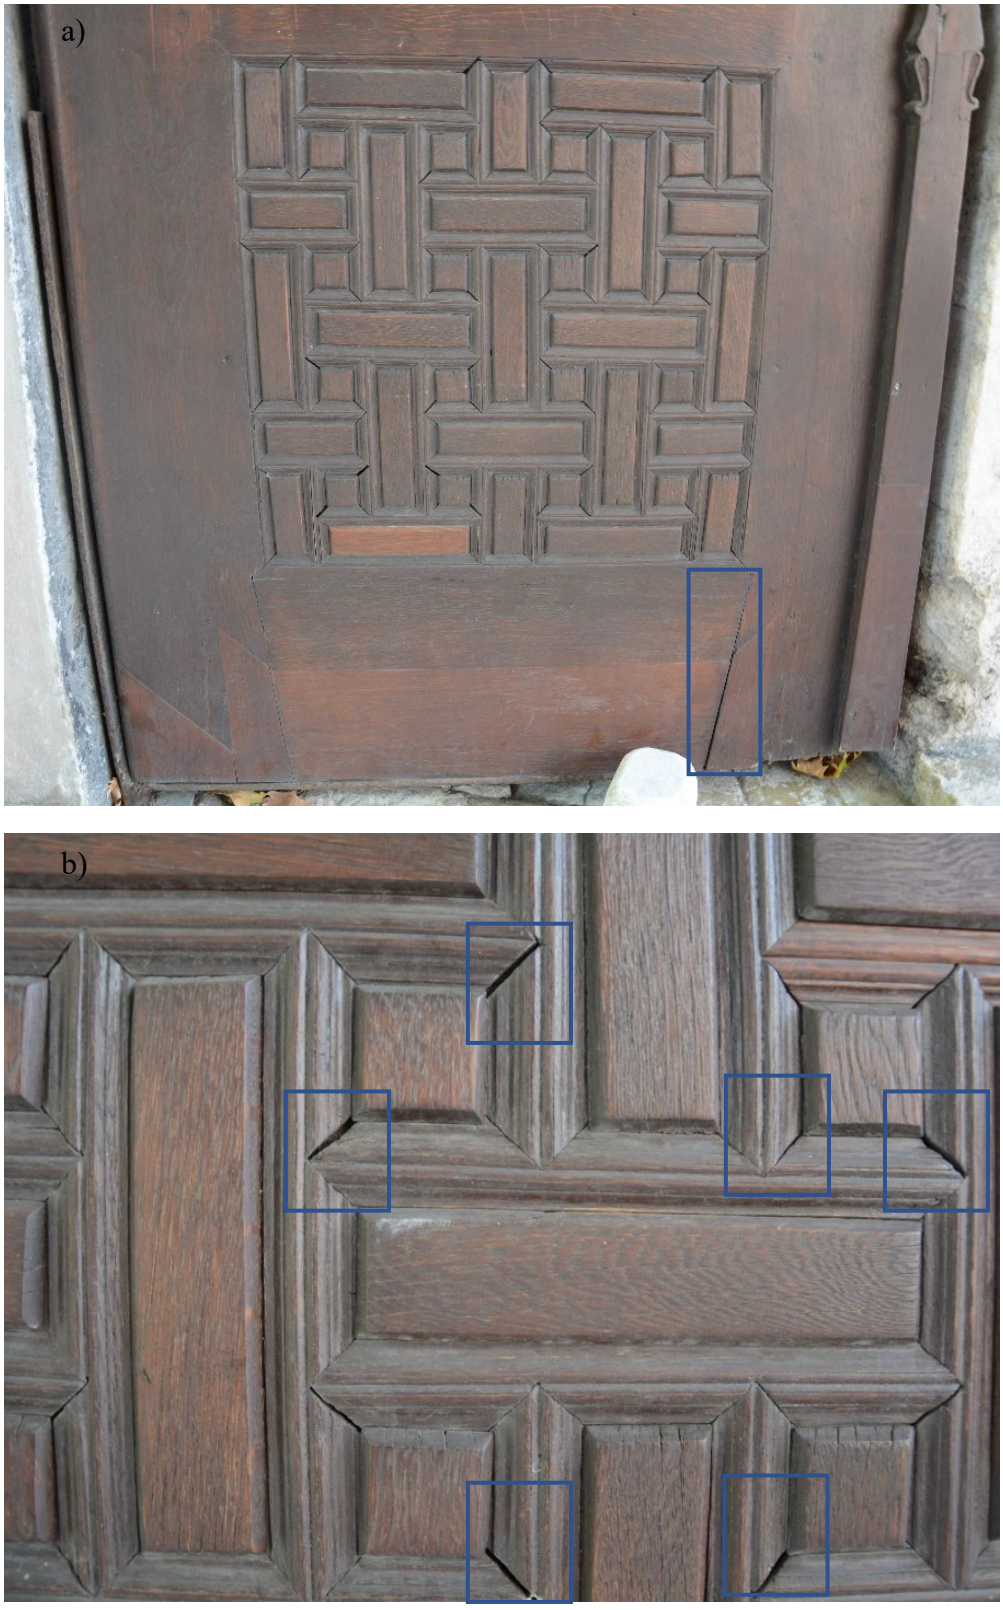
Şekil 5.55. Şadırvanlı avlu kuzeydoğu kapısı, renk / ton farklılıkları, 2019.

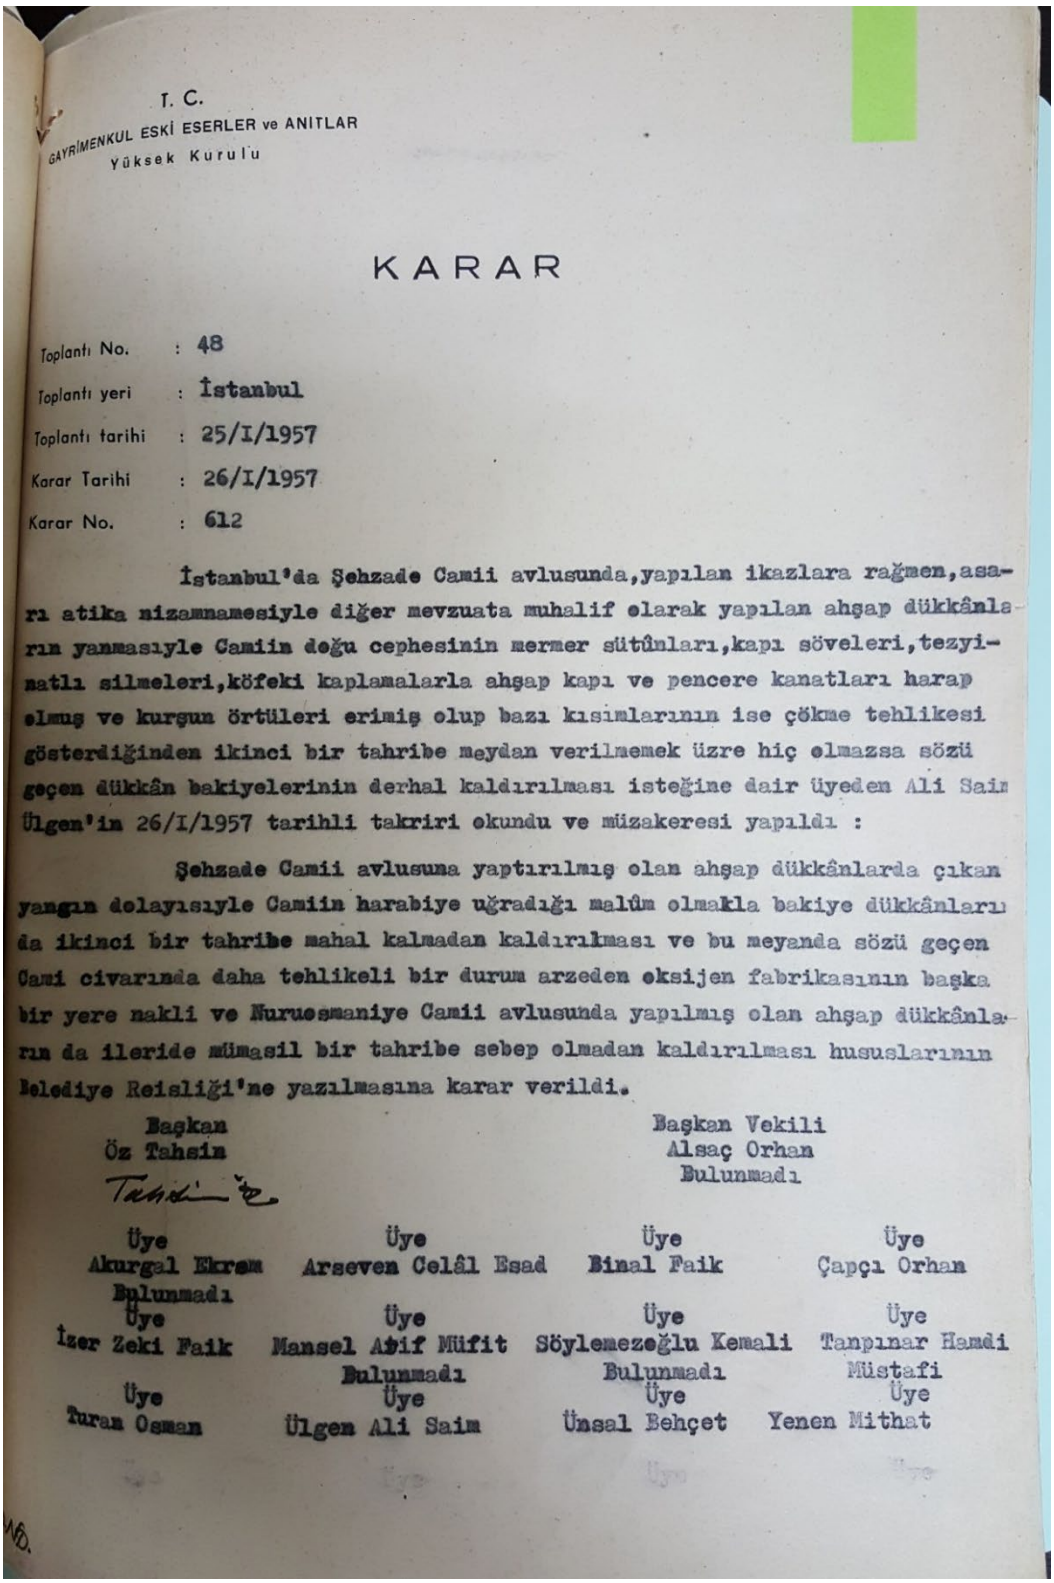
Belge 1. Caminin yangından gördüğü zararlar hk.(İVBMA).

Şehzade Camii avlusuna yaptırılmış olan ahşap dükkânlarda çıkan yangın dolayısıyle Camiin harabiye uğradığı malûm olmakla bakiye dükkânların da ikinci bir tahribe mahal kalmadan kaldırılması ve bu meyanda sözü geçen Cami civarında daha tehlikeli bir durum arzeden oksijen fabrikasının başka bir yere nakli ve Nuruosmaniye Camii avlusunda yapılmış olan ahşap dükkânların da ileride müşabih bir tahribe sebep olmadan kaldırılması hususlarının Belediye Reisliği'ne yazılmasına karar verildi.

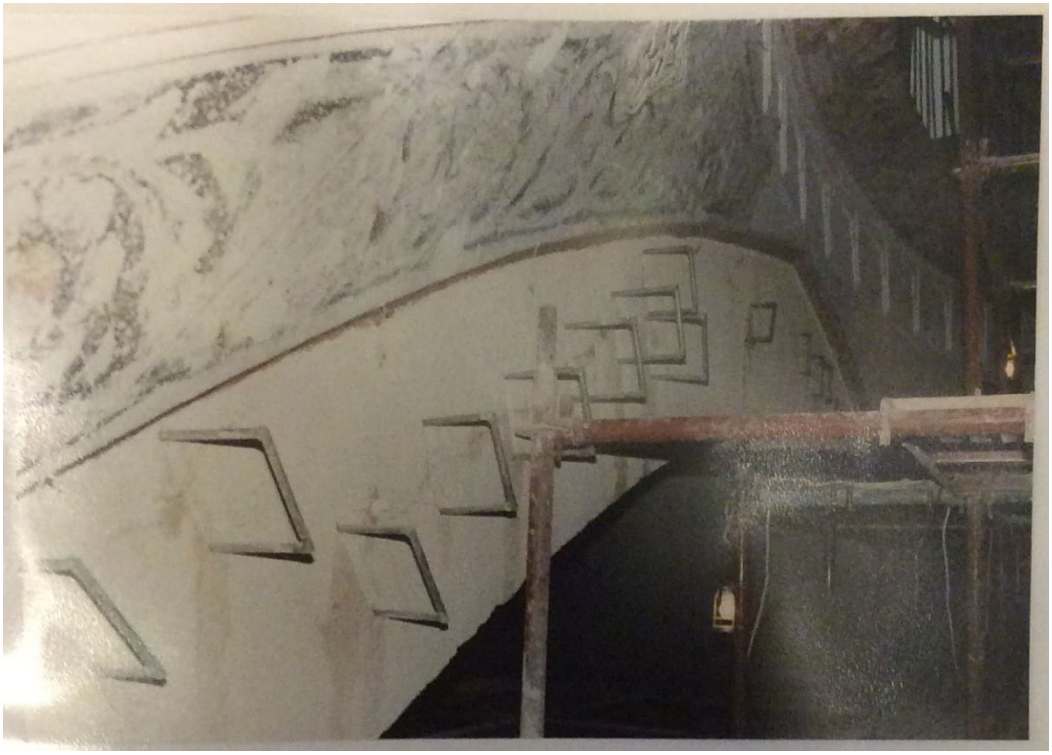
Belge 21. Doğu askı kemeri taş bloklarındaki çatlaklar (İVBMA).

Belge 22. Doğu askı kemeri 10mm delik ve 8 mm çelik ile dikiş uygulaması (İVBMA).

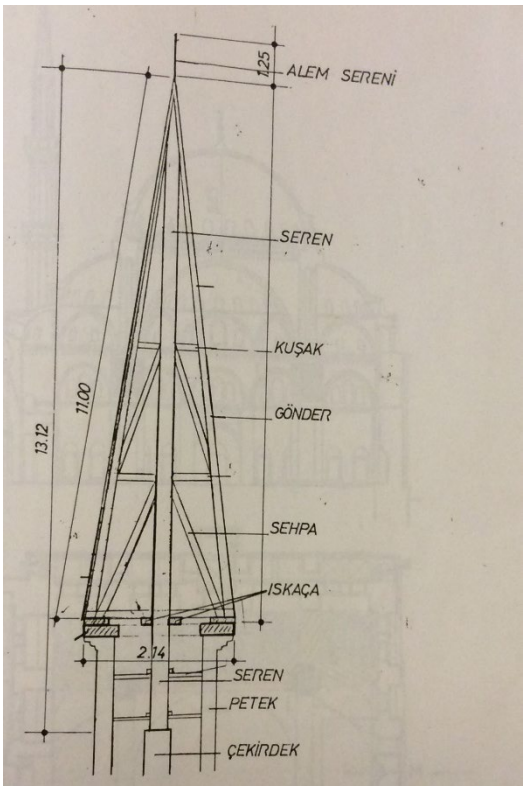
Ek 4 – 9, Cami batı minare bozulma detayları (İVBMA).

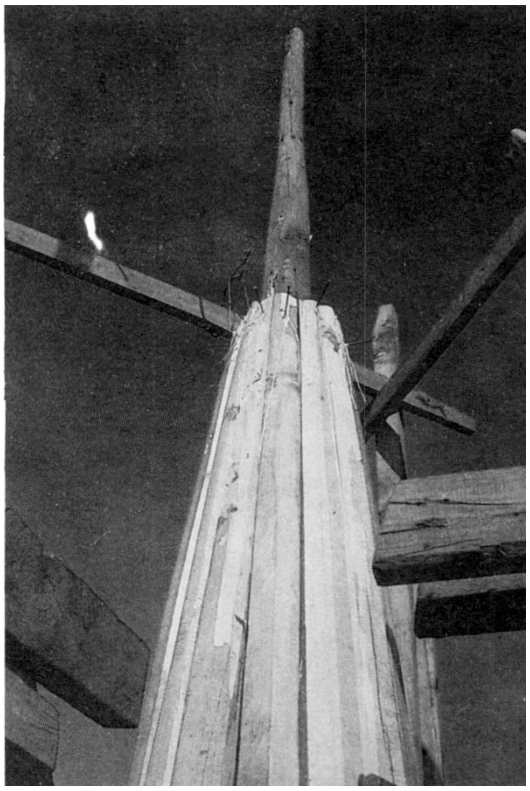
Ek 12, Önceki uygulamalarda çimento katkılı harç kullanımı (İVBMA).

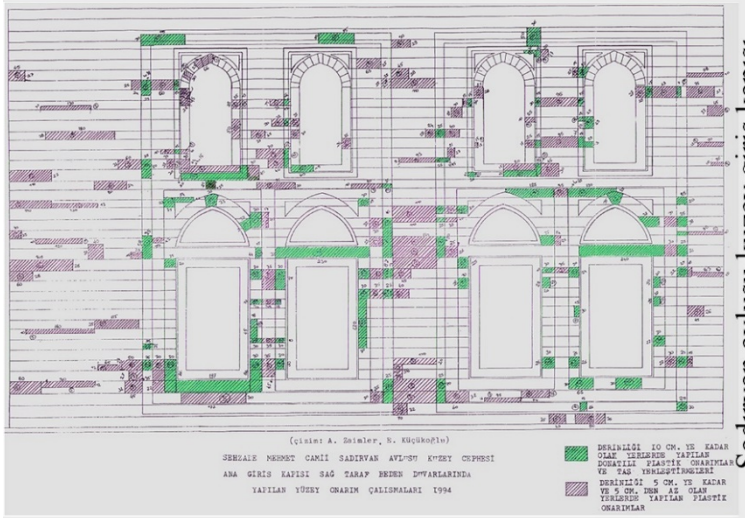
Şadırvan avlusu beden duvarı kuzey cephesi - dış yüzeyi

Şadırvan avlusu kuzey giriş kapısı

Derinliği 5 cm ye kadar ve 5 cm den daha az olan yerlerde yapılan plastik onarımlar

Derinliği 10 cm ye kadar olan yerlerde yapılan donatılı plastik onarımlar ve taş yerleştirmeleri

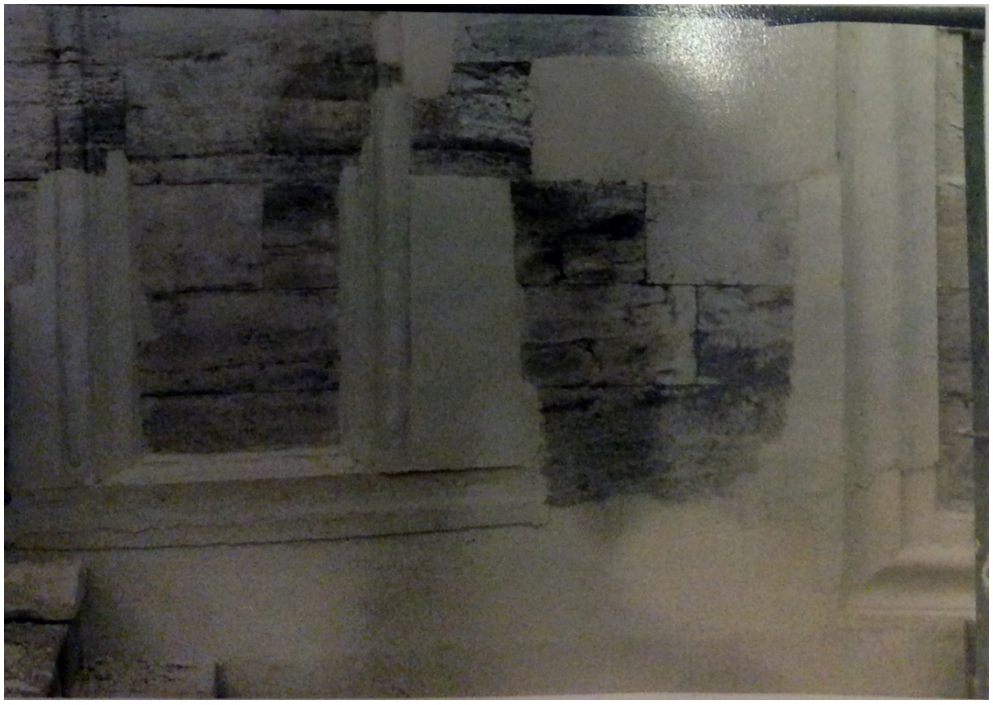
Belge 64. Şadırvanlı avlu ana giriş kapı nişi yan duvarı, donatılı plastik onarım (İVBMA).

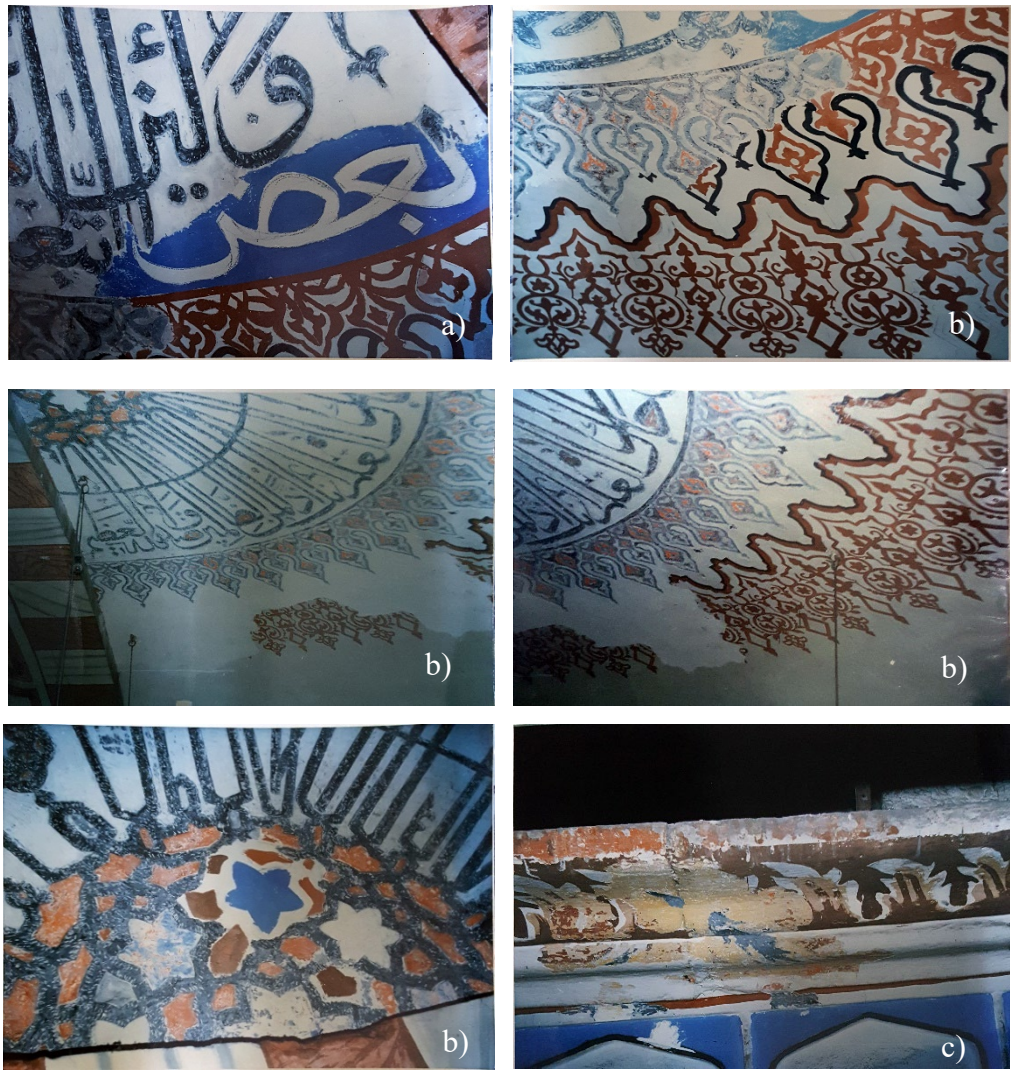
Belge 71. 2 nolu yarım kubbe (İVBMA). a) Raspa yapılan ve yapılmayan kısımlar,b) Raspa sonrası durumu, c) Kubbe kasnağı raspa çalışması.

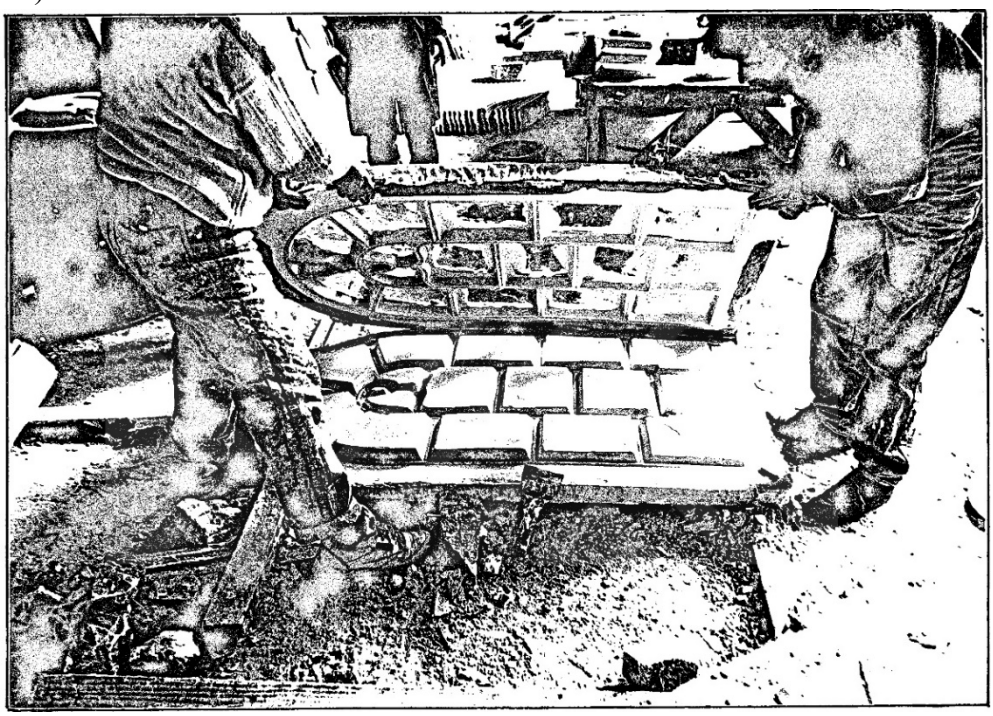
Belge 113. Yeni üretilen dışlık penceresinin ana kubbe kasnağına montajı (İVBMA).
