ŞEHZADE MEHMET CAMİİ'NDEKİ ONARIMLAR VE SON DÖNEM (1986-1999) RESTORASYON UYGULAMALARININ PERFORMANS DEĞERLENDİRMESİ

YÜKSEK LİSANS TEZİ

YUSUF ŞEN

EYLÜL 2019

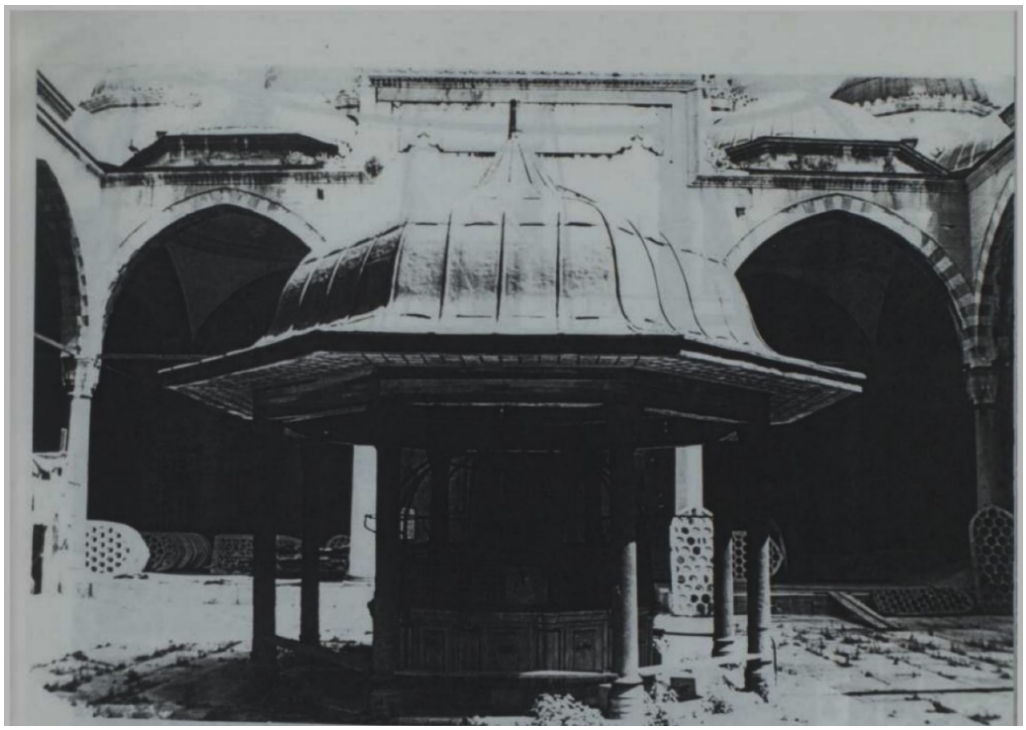
Belge 121. Şadırvanın restorasyon öncesi mevcut durumu (Erçağ, 1996, s.109).

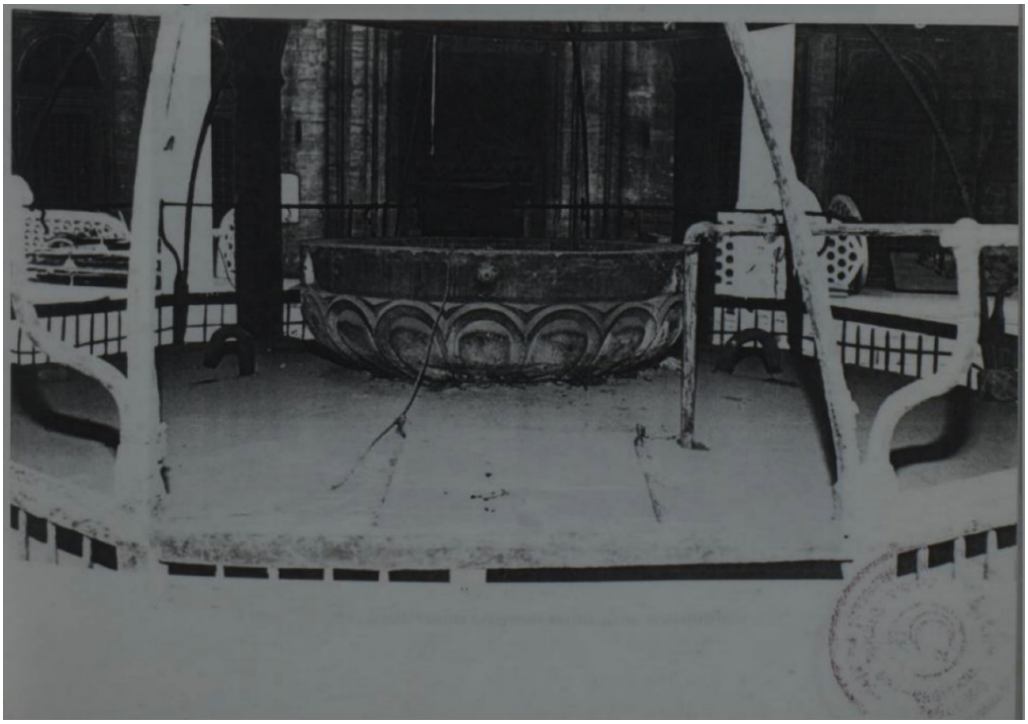
Belge 122. Şadırvan havuzu üzerindeki demir donatılı beton (Erçağ, 1996, s.109).

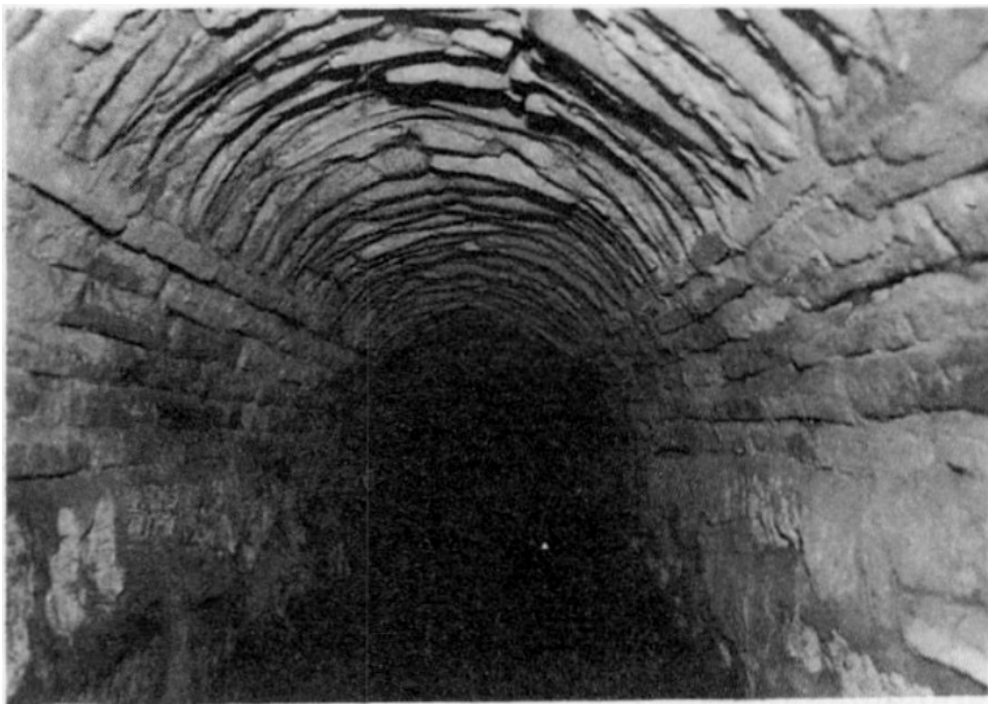
Belge 129. Cami altındaki özgün suyolu ve drenaj sistemi galerisi (İVBMA).
