EYÜP, KASIM ÇAVUŞ CAMİİ RESTORASYON PROJESİ

YÜKSEK LİSANS TEZİ

Anabilim Dalı: Mimarlık

Mimari Koruma - Restorasyon Programı

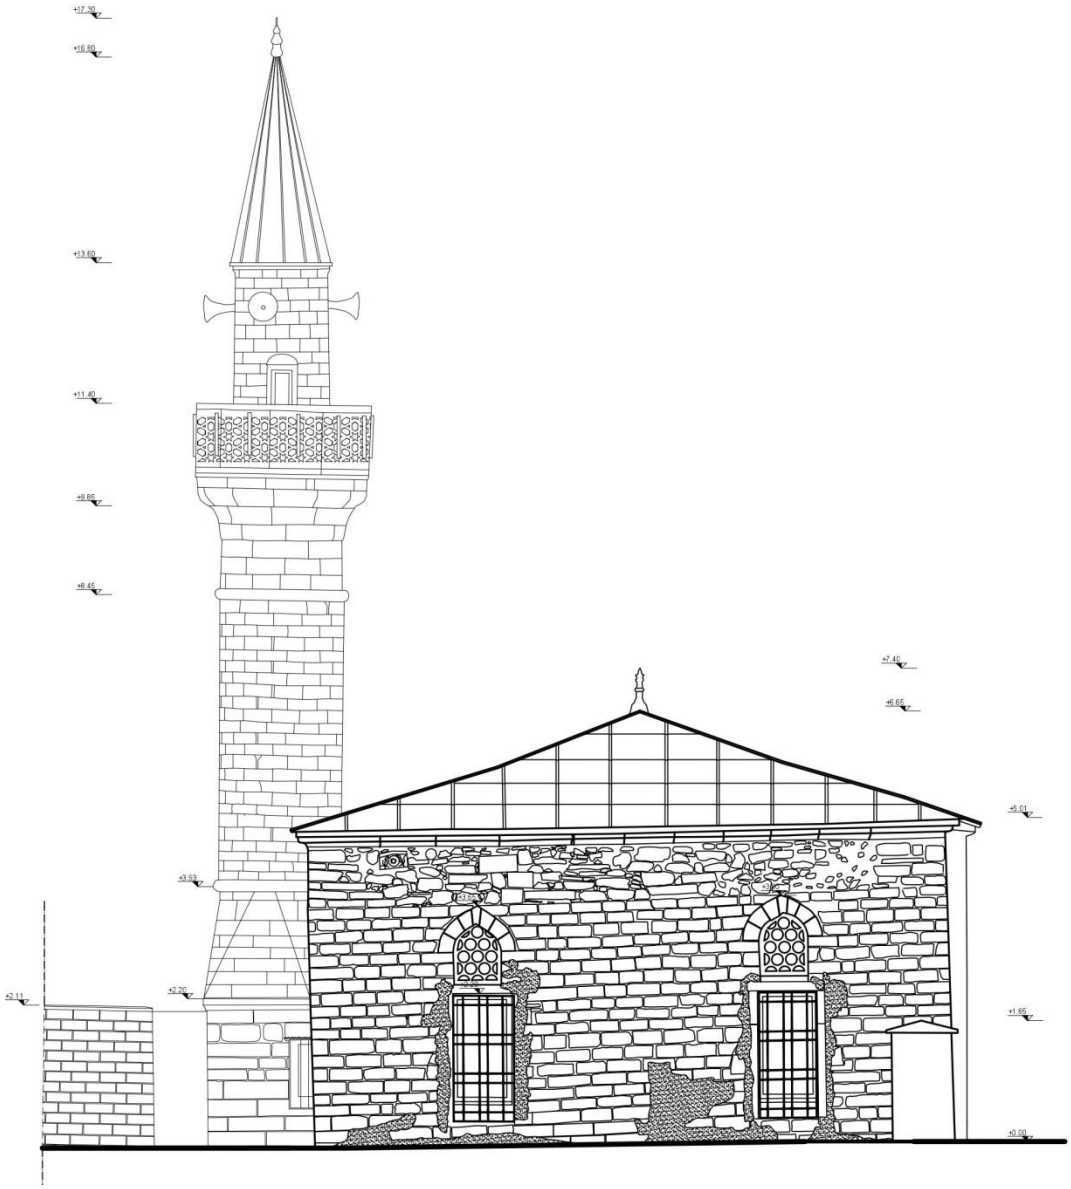
Şekil 42 Rölöve – Güneydoğu Cephesi Görünüş – Pafta No:6

Güneydoğu, güneybatı ve kuzeydoğu cepheleri benzerlik göstermektedir. Kesme taş ve moloz taş örgü görülmektedir. Taşlar arası horosan harcı kullanılmıştır. Bu cephe de ikişer tane taş söveli, demir parmaklıklı, pvc doğramalı alt kot pencereleri, sivri kemerli, yuvarlık gözlü, alçı revzenli üst kot pencereleri bulunmaktadır. Revzenler 5 cm içerlektir. Alt kot

pencerelerinin etrafında çimento esaslı sıvalar görülmektedir. Saçak altı moloz taş örgüde kayıplar meydana gelmiştir. Saçak altı taş silmeyle geçilmiştir. Kuzeydoğu duvarıyla birleşen köşesinde çevre duvarı beden duvarını kesmektedir.

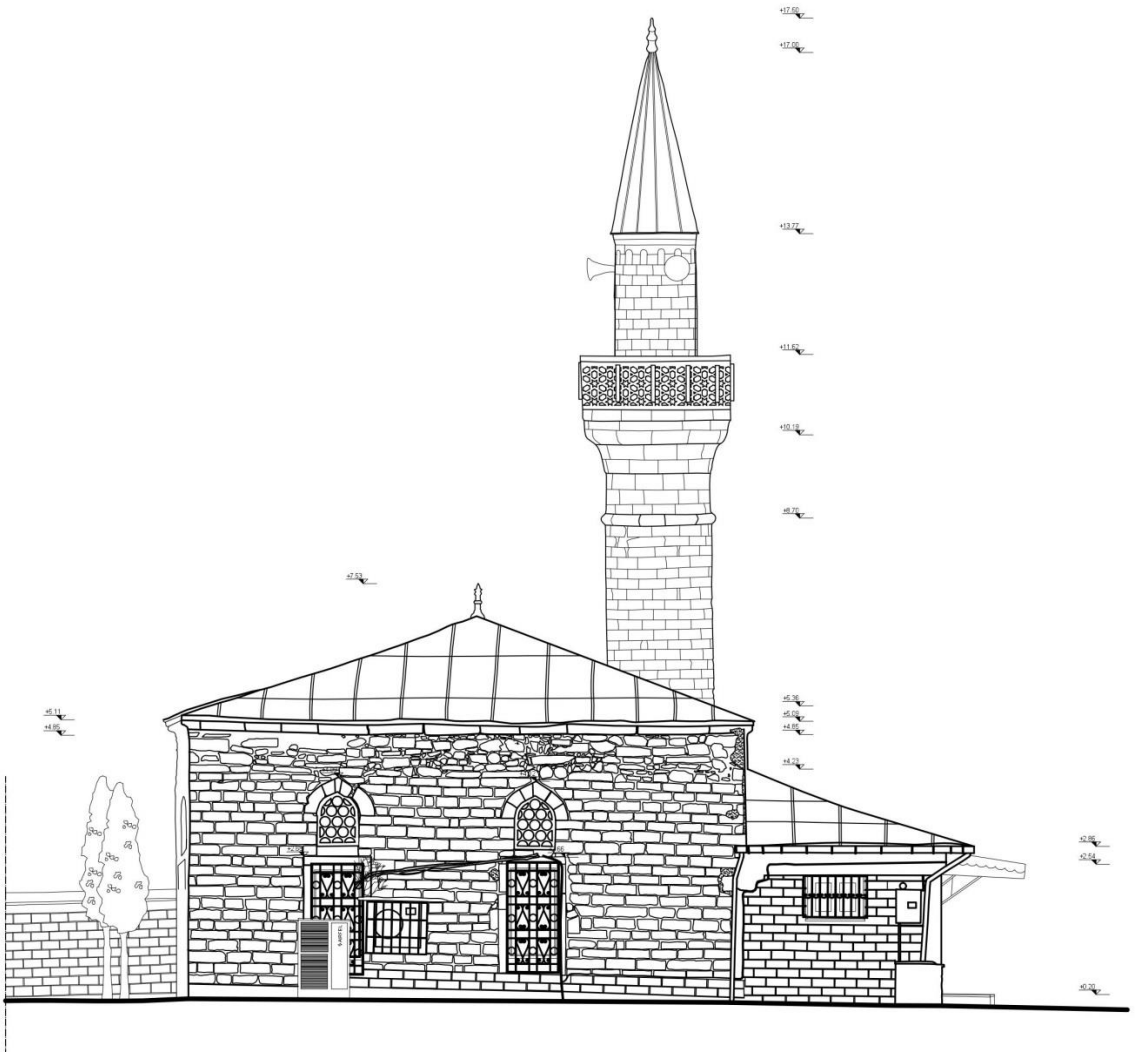
Şekil 43 Rölöve – Kuzeydoğu Cephesi Görünüş – Pafta No:7

Bu cephede yapının beden duvarı ve son cemaat mahalinin kuzey köşesi görülmektedir. Kesme ve moloz taş örgünün görüldüğü cephede, moloz taşlar arasında şahide parçalarının da konulduğu gözlemlenmektedir. Yer yer çimento esaslı sıvalar bu cephede de bulunmaktadır. İkişerli alt ve üst kot pencereleri vardır. Üst kot pencere hizasında görülen düşeyden sapma en fazla bu cephede görülmektedir. Kuzeyinde bulunan son cemaat mahfilinin cephesi suni taşla kaplanmıştır. Mermer söveli, tek kanatlı, pvc doğramalı penceresi vardır. Pencere üstünden ahşap silme geçmektedir. En büyük hazire alanı kuzeydoğu cephesi önündedir. Cephe, hazireyi çevreleyen duvar ile sonlanmaktadır. Alt kot pencere yanında bulunan klima ünitesi ve harimden duvarı delip çıkan hortum ve kablolar görüntü kirliliği yaratmaktadır.

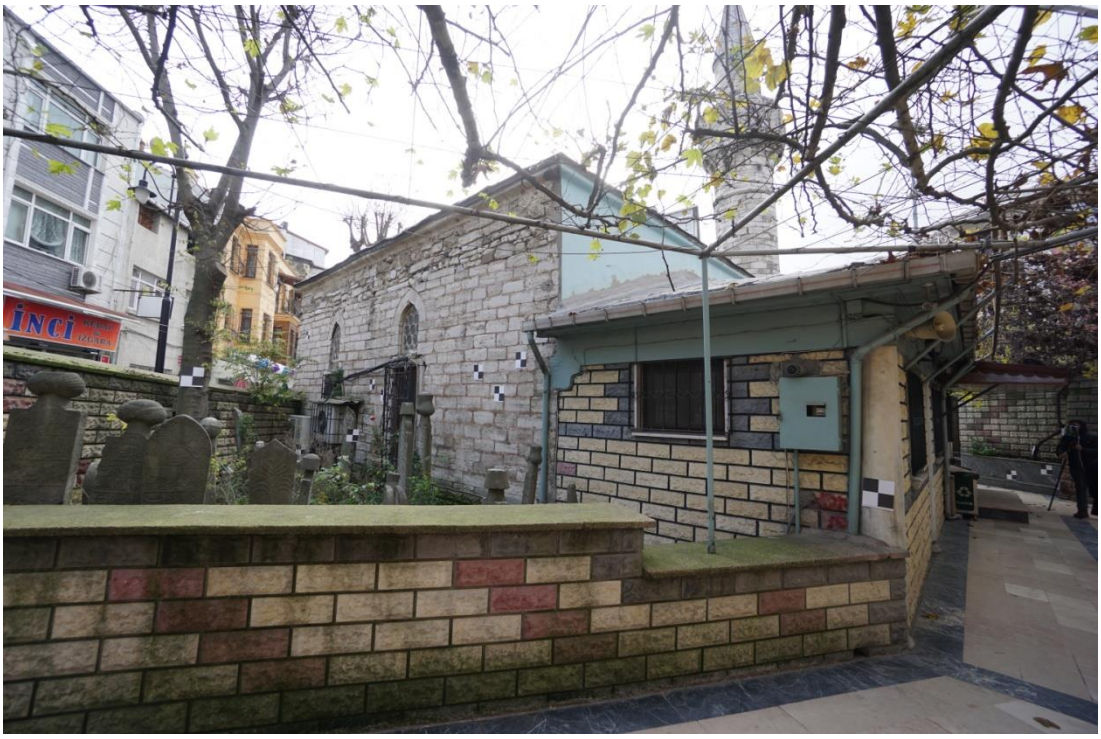
Şekil 36 Güneybatı Cephesi (M. Ilgaz, 2018)

Tescilli yapının dört cephesi de taş örgüdür. Kuzeydoğu, güneydoğu ve güney batı cephelerinde üst pencere üstünde yer alan kısımlar moloz taş örgü, alt kısımlar ise kesme taş örgüdür. Giriş cephesi olan kuzeybatı cephesinin ön kısmında son cemaat mahfili eklenmiştir. Beden duvarının gözüktüğü yer sıva üzeri boyalıdır. Son cemaat kısmının etrafı kapatılıp üzeri suni taşla kaplanmıştır. Tüm cephelerde sıva çatlakları bulunmaktadır. Bazı duvarlarda düşeyden sapmalar gözlemlenmiştir.

müdahaleler uygulanarak sıvalar yapılmıştır. Taş saçaksilmesi vardır. Parça kopmaları, yüzey kirliliği ve çatlamalar meydana gelmiştir. Yağmur suyu iniş ve dereleri plastik malzemelidir. Bu cephenin önünde hazire alanı vardır. Yapının banisi bu cephe önünde medfundur.Tamamıyla kesme taştan örülen minare kaidesi cepheye bitişik şekilde konumlanmıştır.

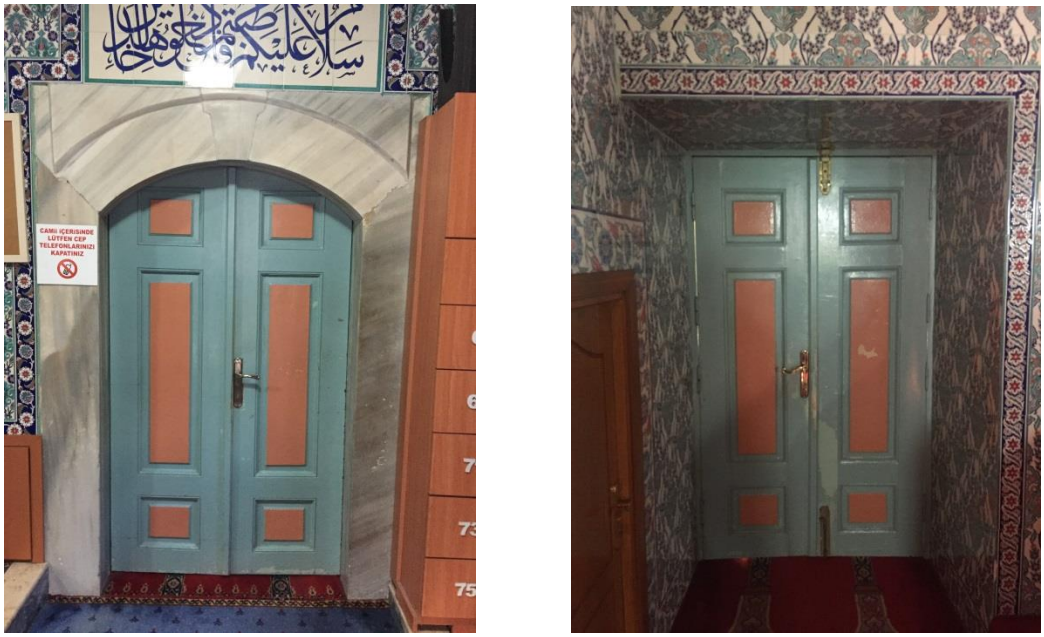
Şekil 46 Harim giriş kapısı, iç ve dış görünüş (M. Ilgaz, 2019)

Harim giriş kapısı, mermer basık kemer içindedir. Çift kanatlı, üç tablalı, ahşap olan kapı 110 cm genişliğinde, 210 cm yüksekliğindedir. Harime doğru açılmaktadır.

Mevcut özgün olan ahşap doğramalı harim kapısı emprenye edilerek dış etkenlere karşı korunmalıdır. Mimari öğeler üzerinde görülen metal elemanları korozyondan koruma için boyanmalıdır.

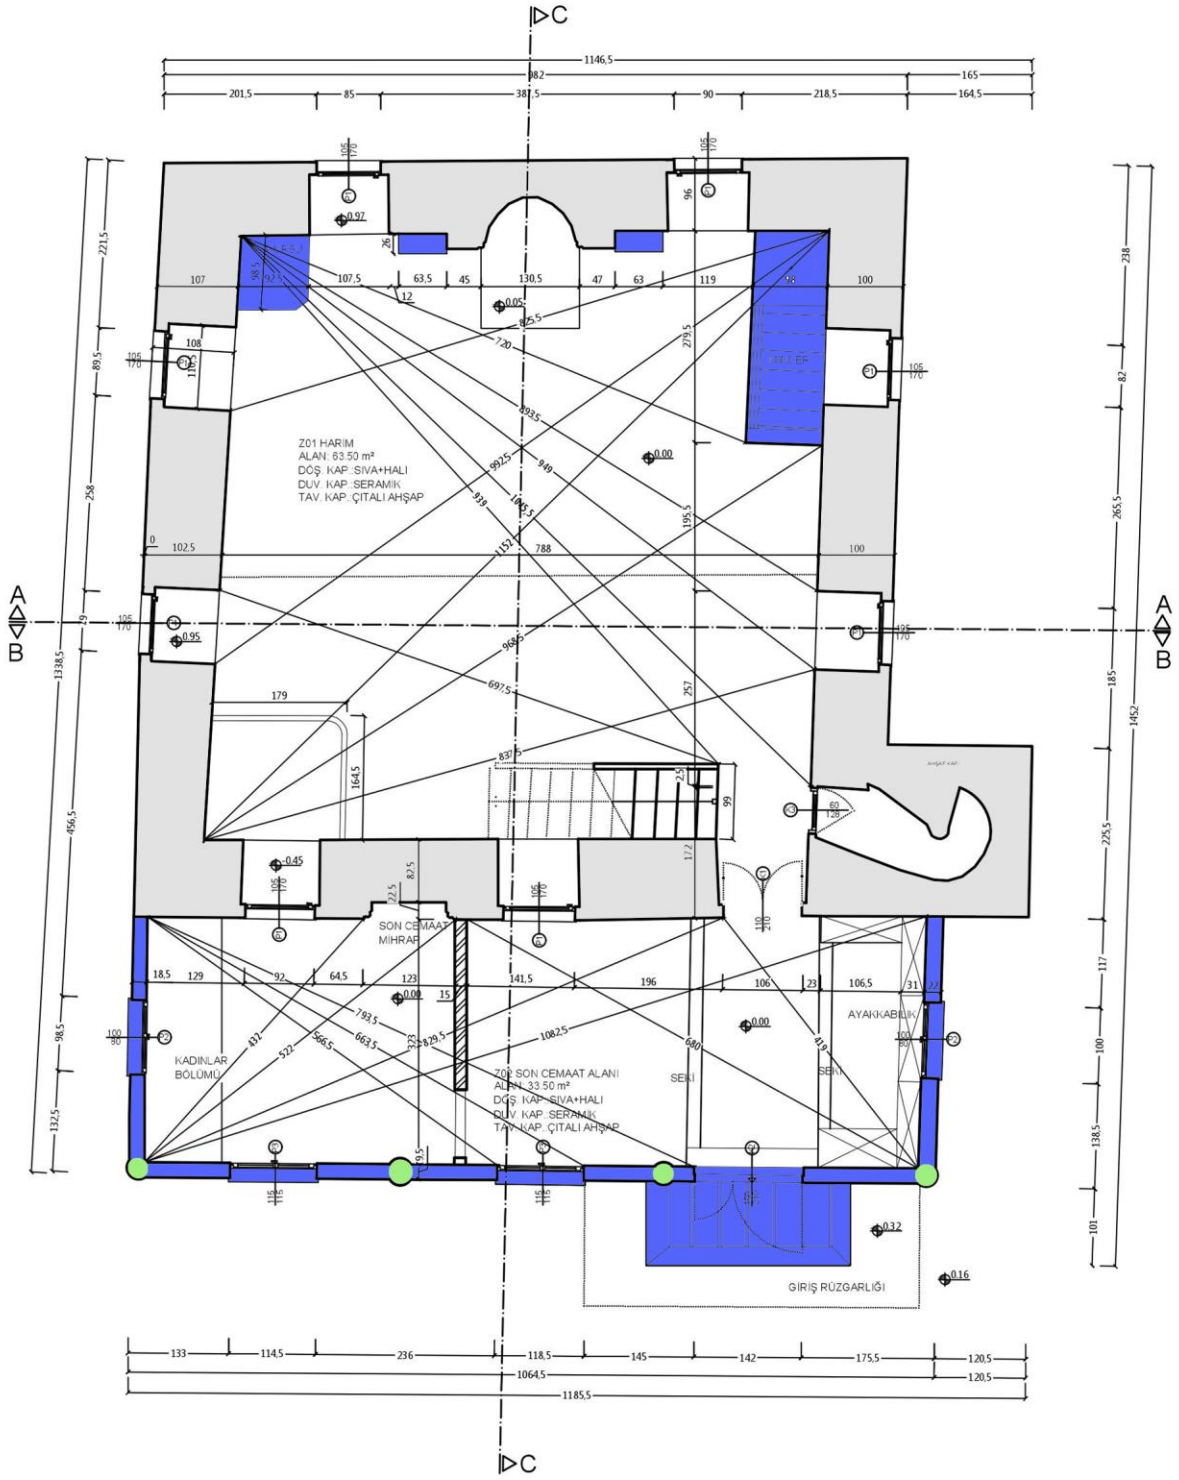
PAFTA NO : 1

YÜZEY KAYBI	
BİTKİ OLUŞUMU	
KİRLENME	
ÇATLAK	
SIVA DÖKÜLMESİ	
HARCI BOŞ. BÖLGE	
MUHDES ELEMANLAR	
NİTELİKSİZ ONARIM	
MALZEME BOZULMASI

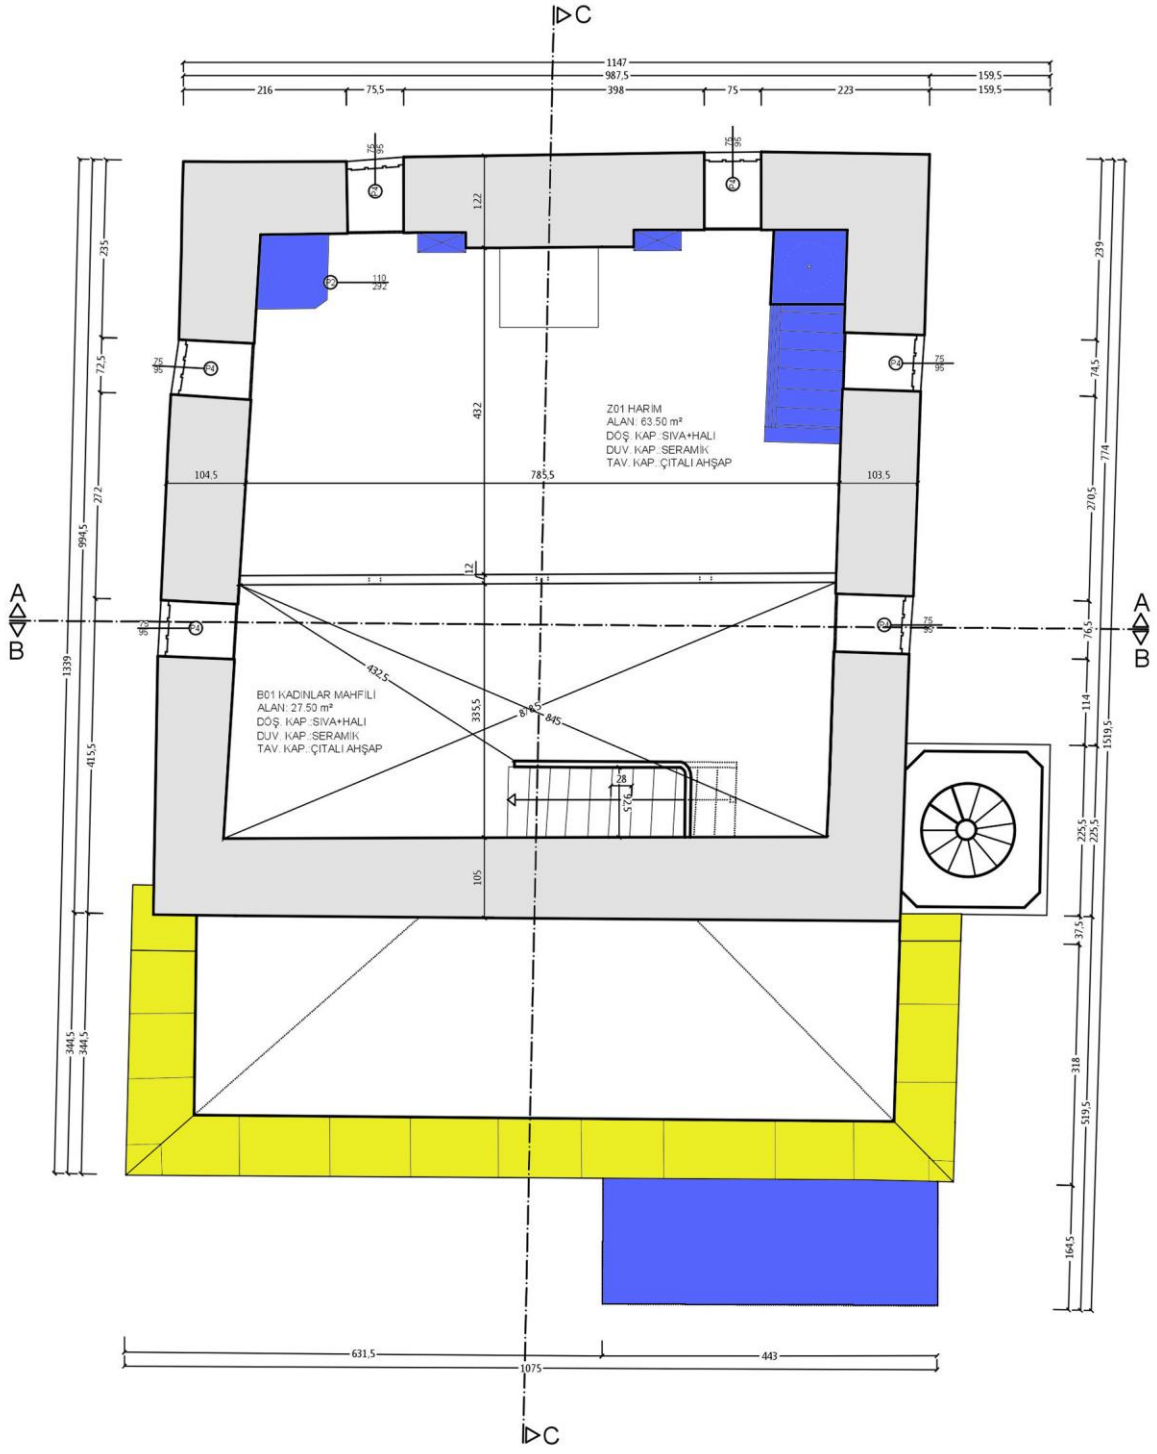
PAFTA NO: 2

YÜZEY KAYBI	
BİTKİ OLUŞUMU	
KİRLENME	
ÇATLAK	
SIVA DÖKÜLMESİ	
HARCI BOŞ. BÖLGE	
MUHDES ELEMANLAR	
NİTELİKSİZ ONARIM	
DÜŞEYDEN SAPMA

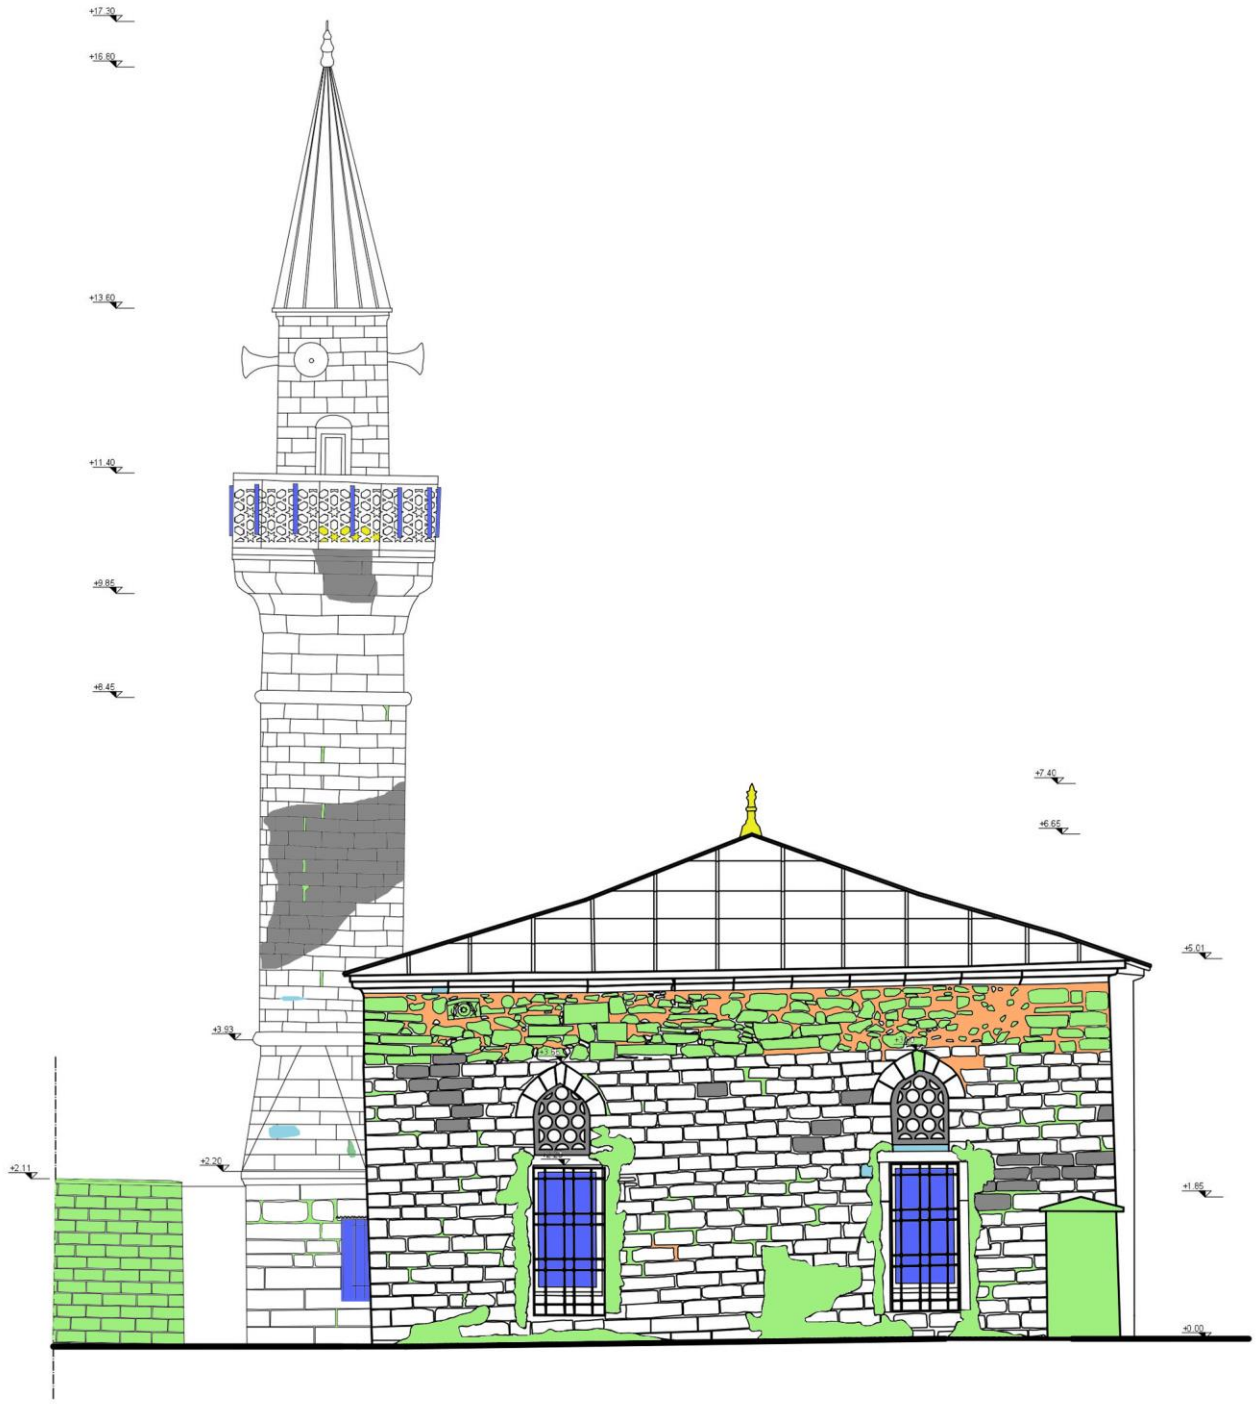
PAFTA NO: 3

YÜZEY KAYBI	
BİTKİ OLUŞUMU	
KİRLENME	
ÇATLAK	
SIVA DÖKÜLMESİ	
HARCI BOŞ. BÖLGE	
MUHDES ELEMANLAR	
NİTELİKSİZ ONARIM	
MALZEME BOZULMASI

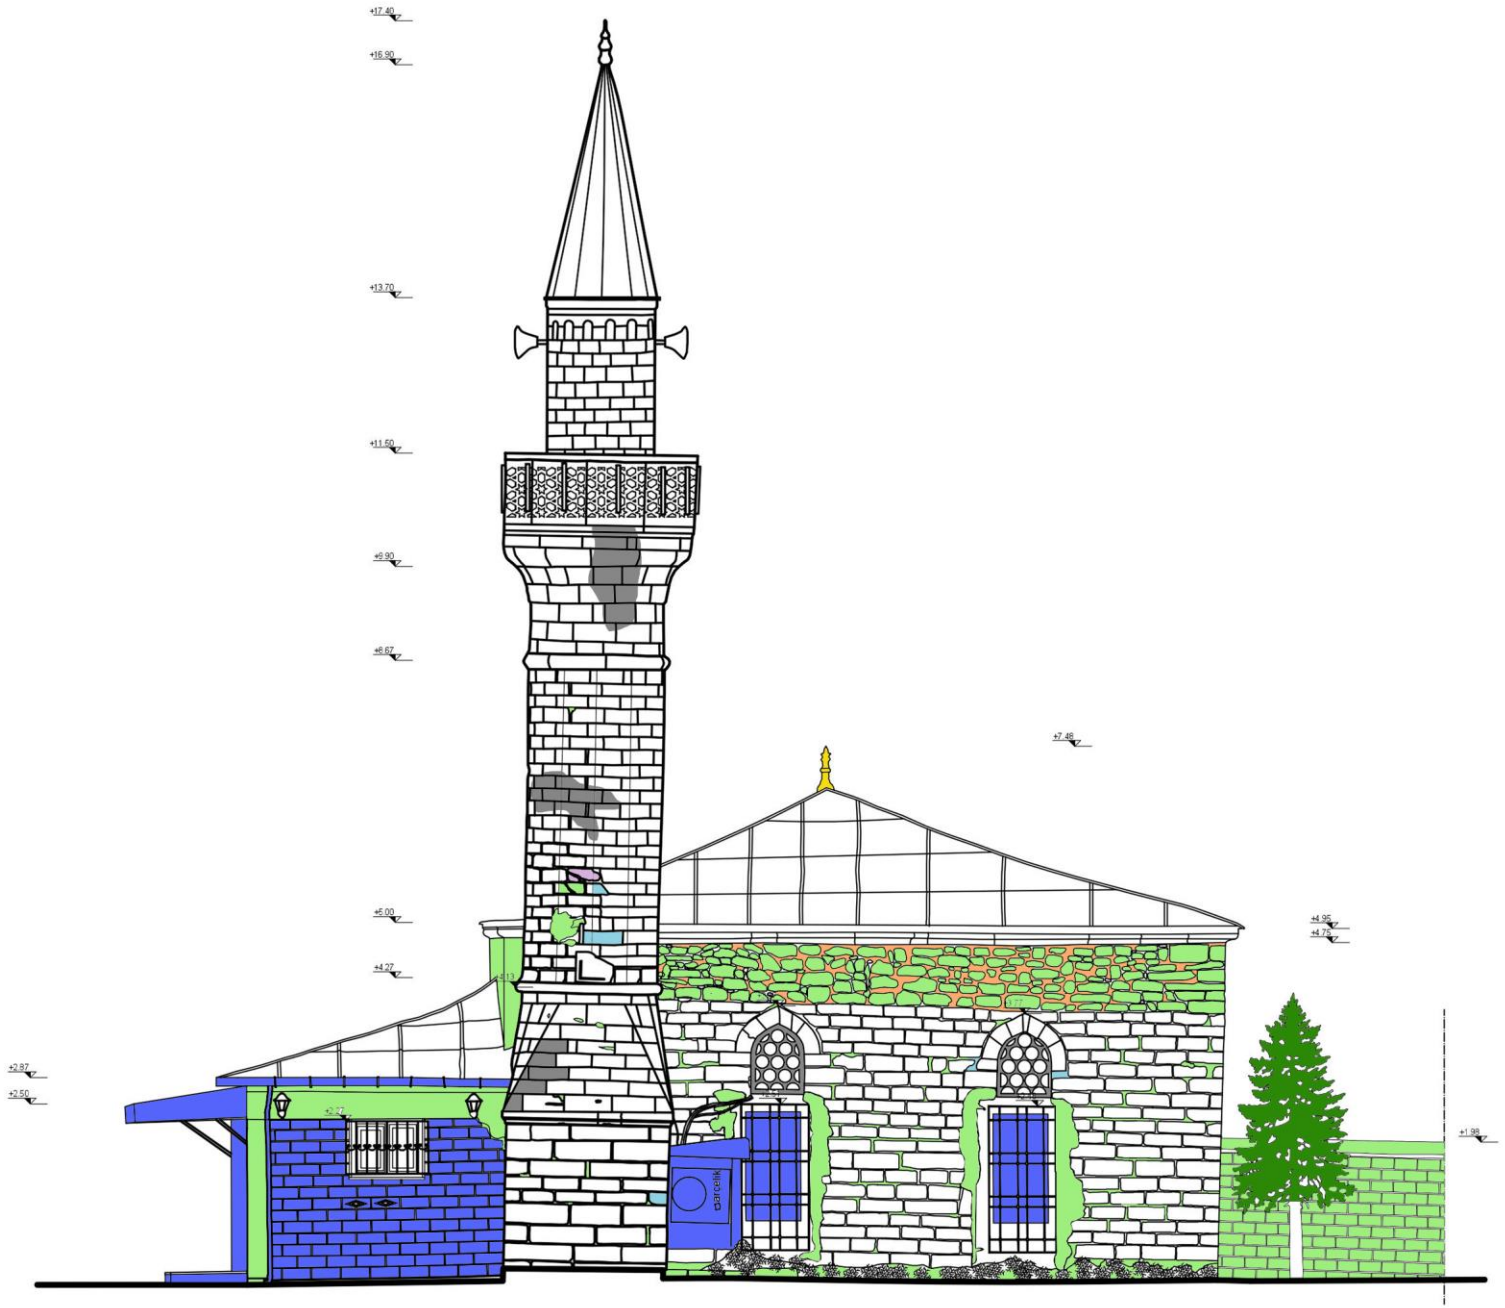
PAFTA NO: 4

YÜZEY KAYBI	
BİTKİ OLUŞUMU	
KİRLENME	
ÇATLAK	
SIVA DÖKÜLMESİ	
HARCI BOŞ. BÖLGE	
MUHDES ELEMANLAR	
NİTELİKSİZ ONARIM	
MALZEME BOZULMASI

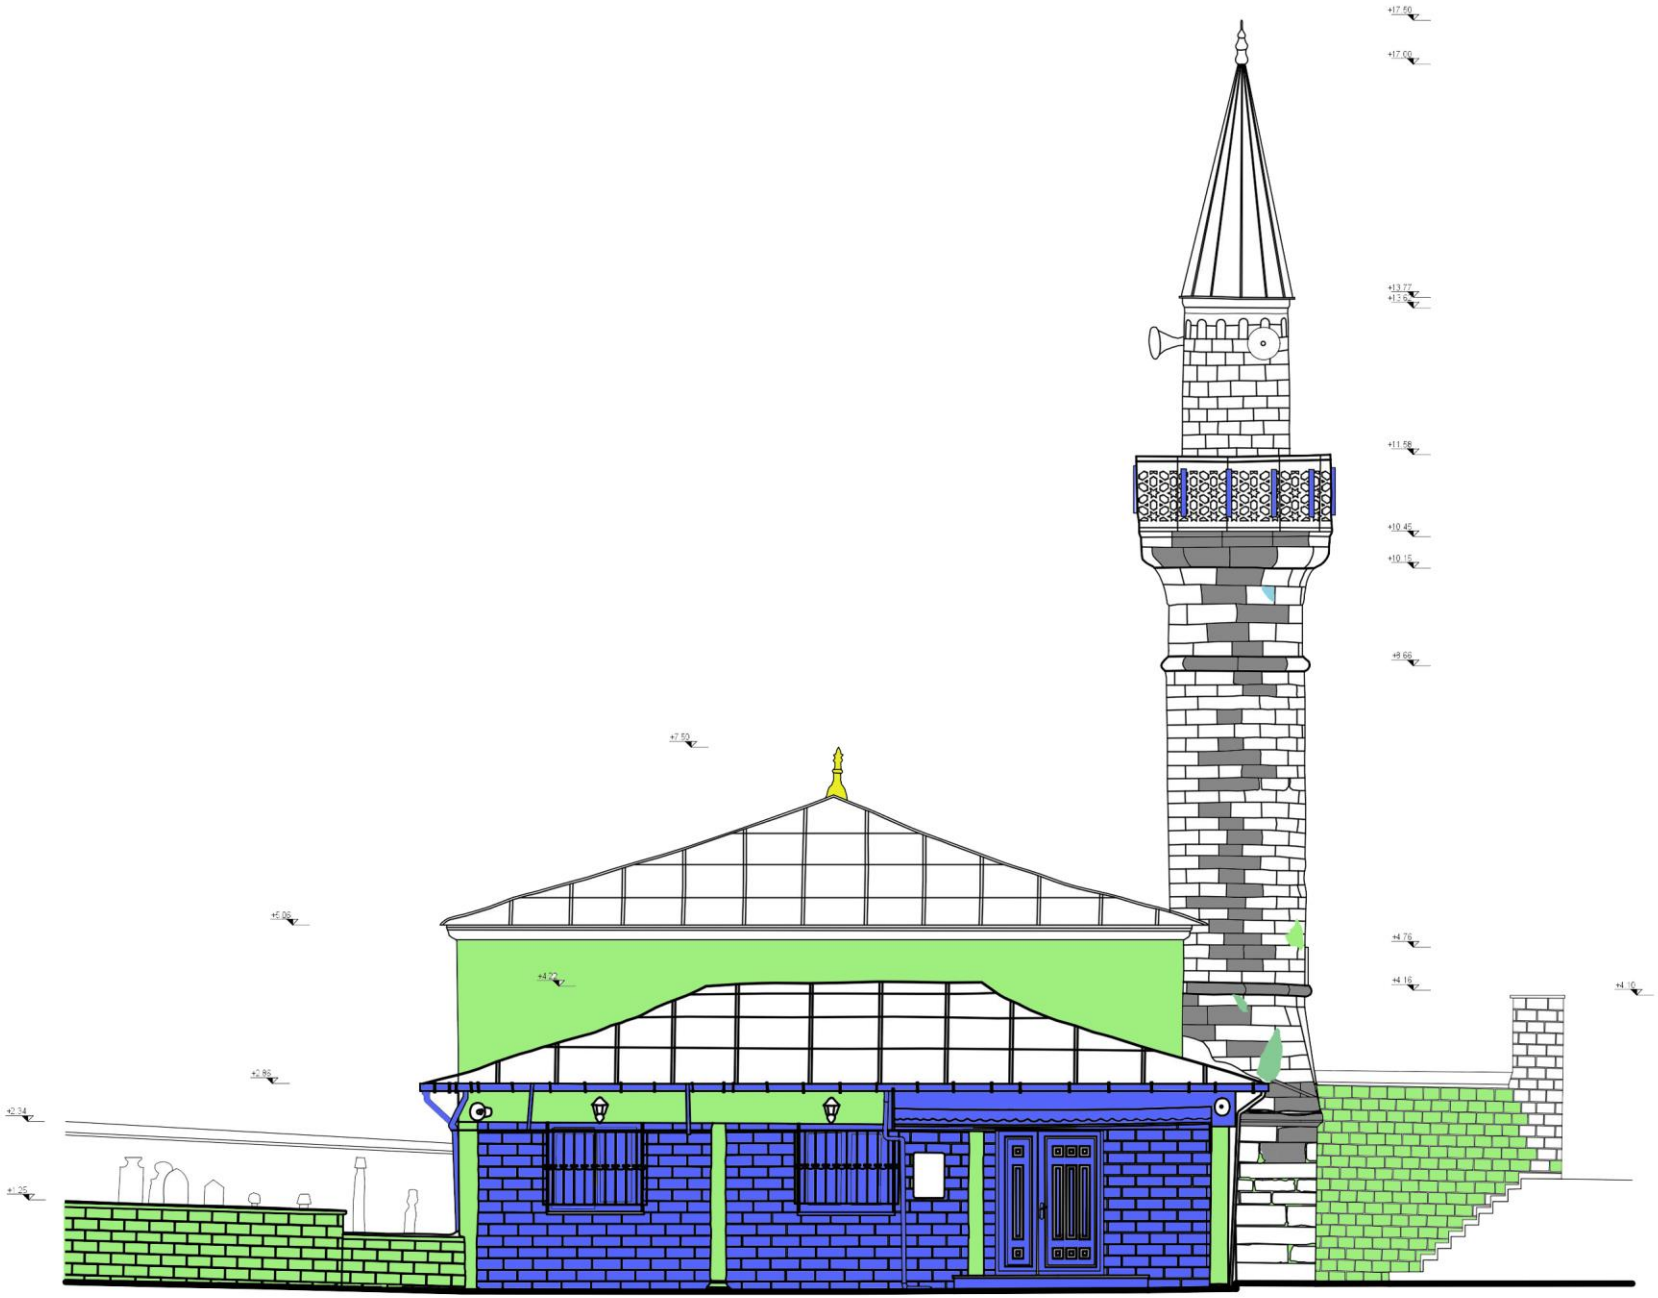
PAFTA ADI: GÜNEYBATI CEPHESİ
PAFTA NO: 5

YÜZEY KAYBI	
BİTKİ OLUŞUMU	
KİRLENME	
ÇATLAK	
SIVA DÖKÜLMESİ	
HARCI BOŞ. BÖLGE	
MUHDES ELEMANLAR	
NİTELİKSİZ ONARIM	
MALZEME BOZULMASI

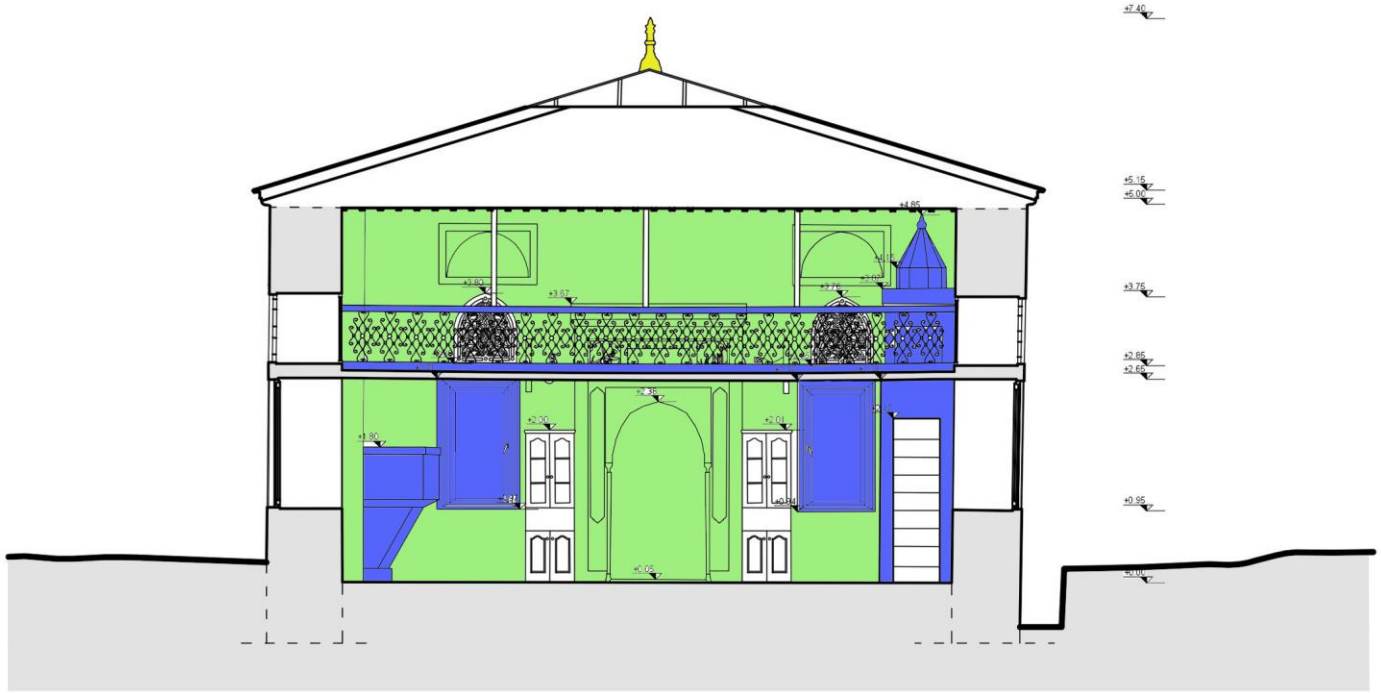
PAFTA NO: 7

YÜZEY KAYBI	
BİTKİ OLUŞUMU	
KİRLENME	
ÇATLAK	
MALZEME BOZULMASI	
HARCI BOŞ. BÖLGE	
MUHDES ELEMANLAR	
NİTELİKSİZ ONARIM	
DÜŞEYDEN SAPMA

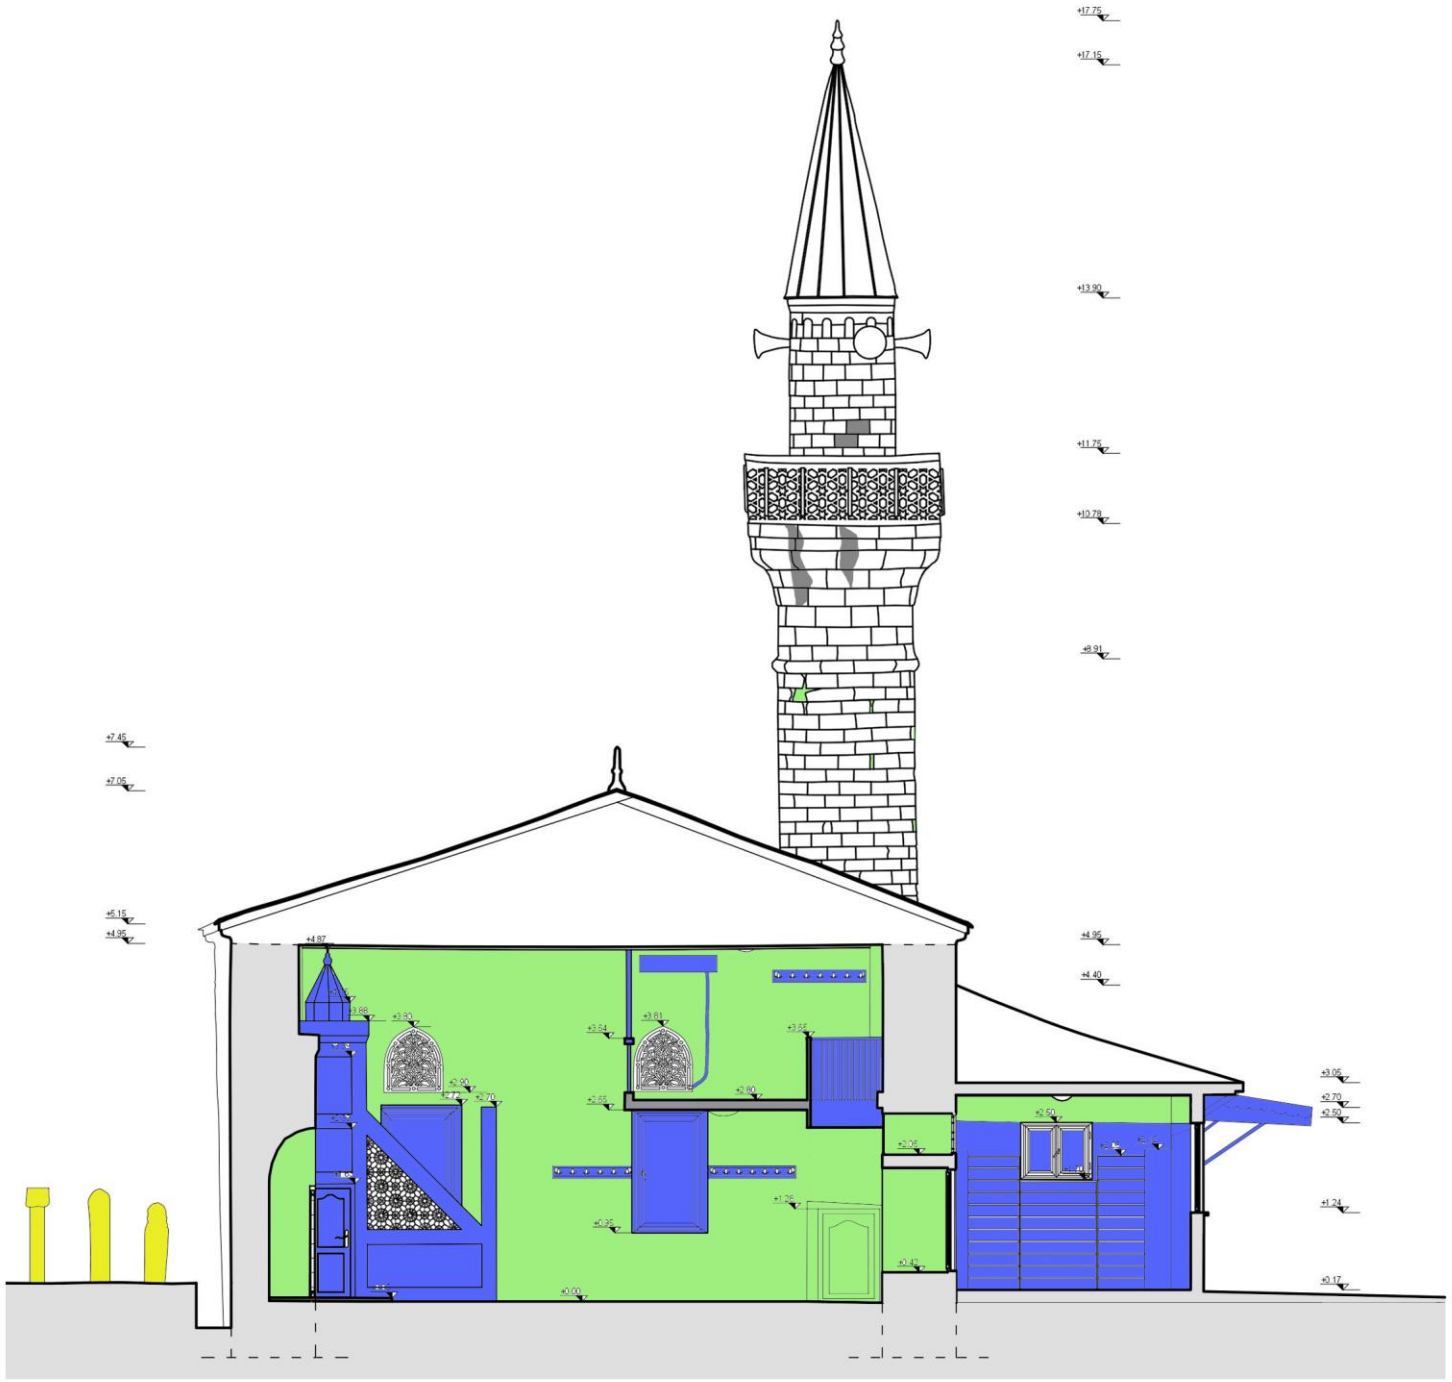
PAFTA NO: 8

YÜZEY KAYBI	
BİTKİ OLUŞUMU	
KİRLENME	
ÇATLAK	
SIVA DÖKÜLMESİ	
HARCI BOŞ. BÖLGE	
MUHDES ELEMANLAR	
NİTELİKSİZ ONARIM	
MALZEME BOZULMASI

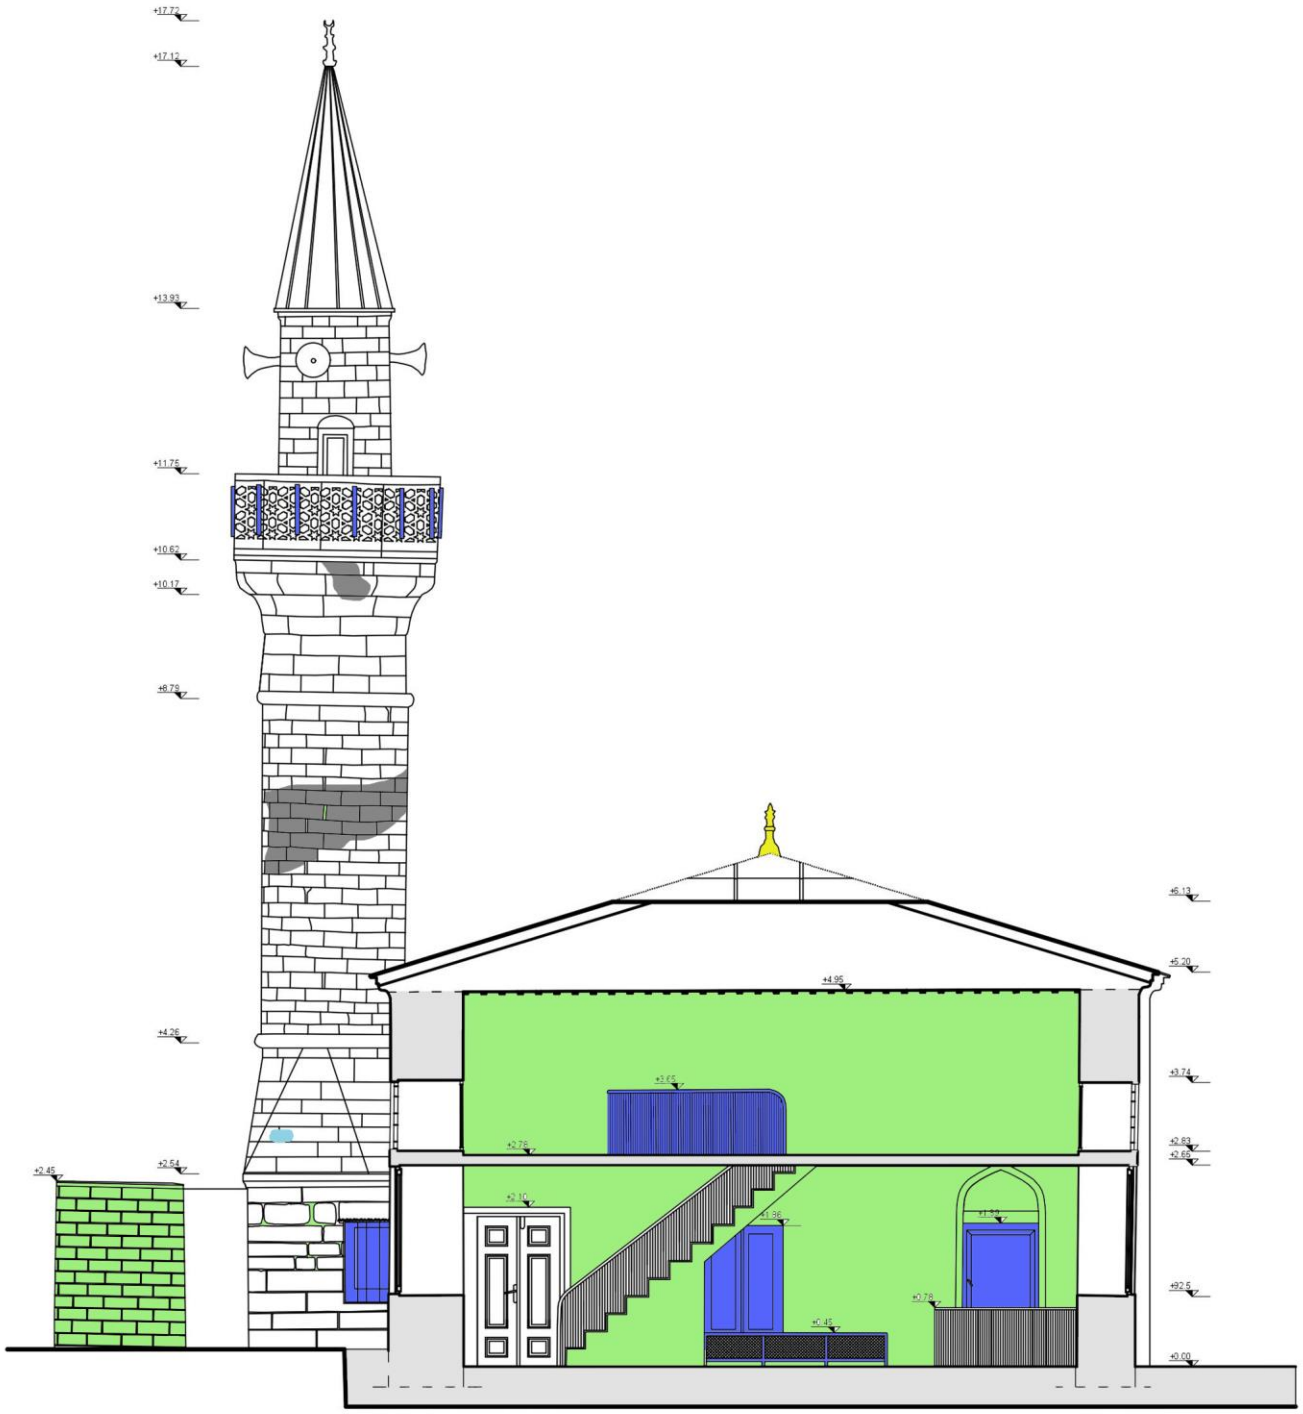
PAFTA NO: 9

YÜZEY KAYBI	
BİTKİ OLUŞUMU	
KİRLENME	
ÇATLAK	
SIVA DÖKÜLMESİ	
HARCI BOŞ. BÖLGE	
MUHDES ELEMANLAR	
NİTELİKSİZ ONARIM	
MALZEME BOZULMASI
