TRABZON İLİ, VAKFIKEBİR İLÇESİ, TARLACIK KÖYÜ, RASİM AYYILMAZ EVİ RESTORASYON PROJESİ

YÜKSEK LİSANS TEZİ

İSTANBUL, 2020

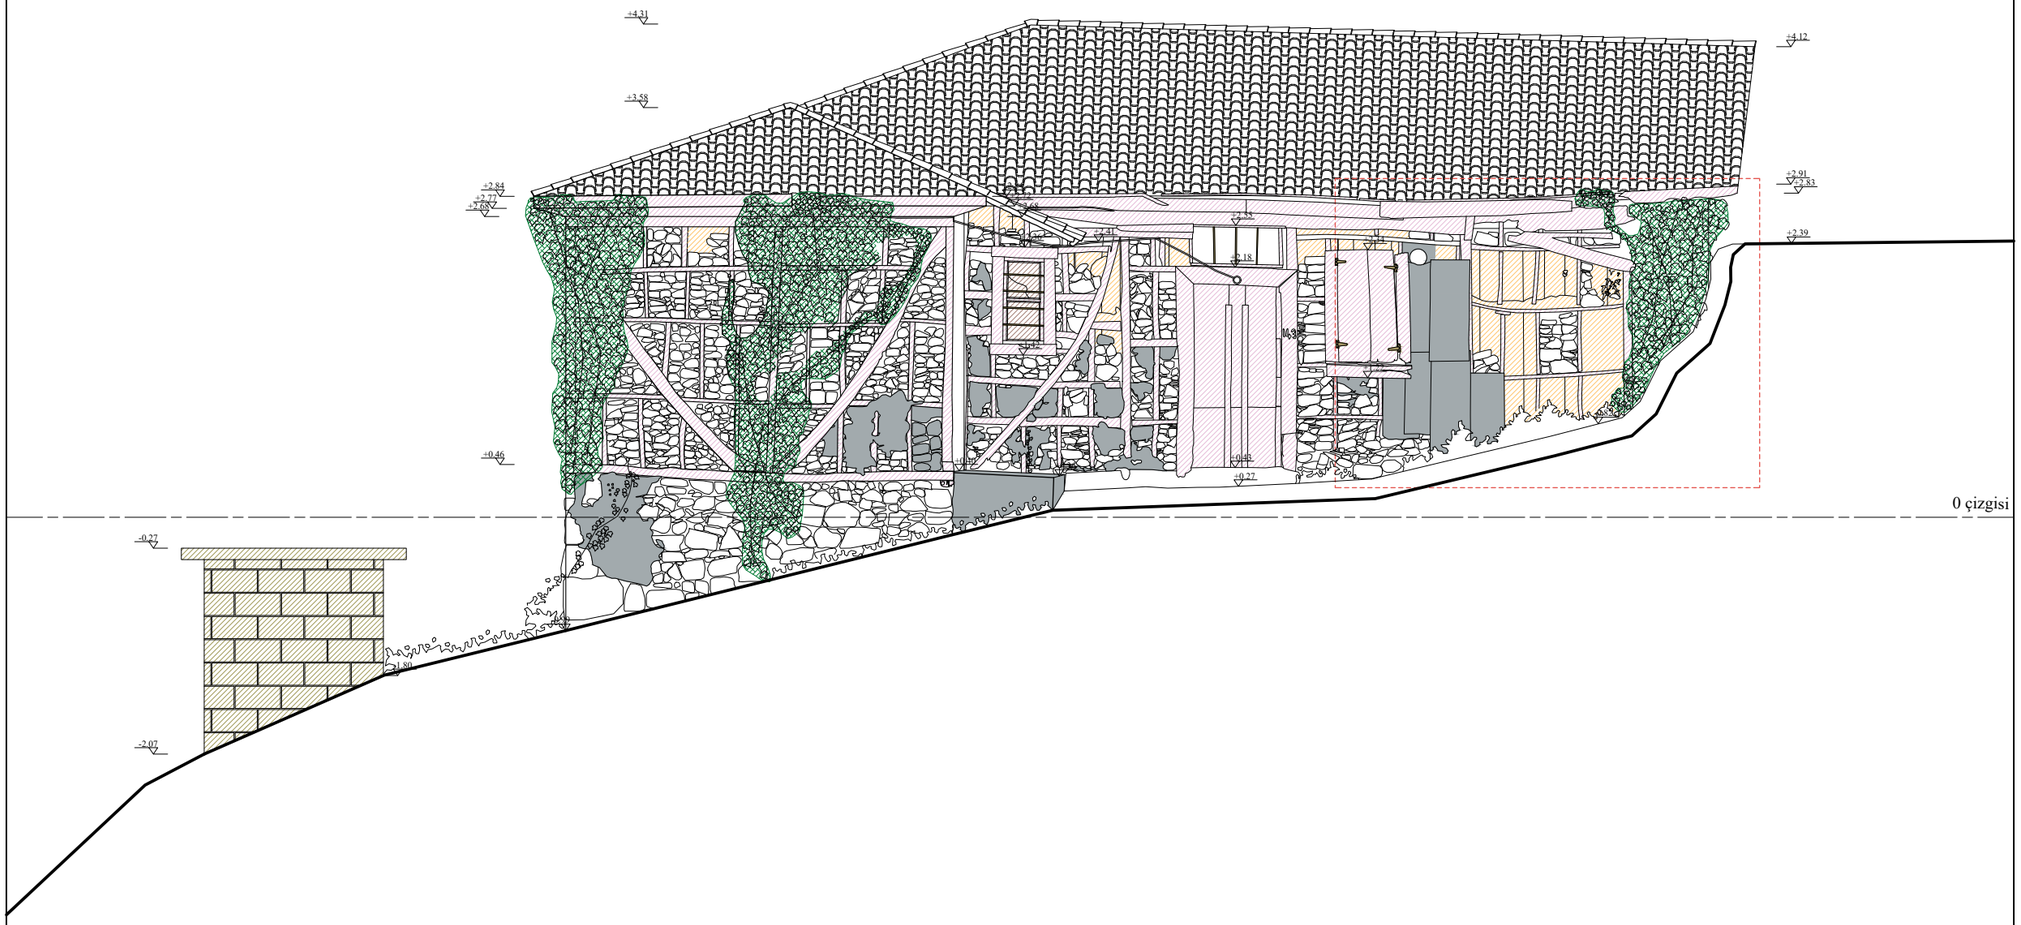
Şekil E.39

Rasim Ayyılmaz Evi'nde özellikle cephelerdeki ahşap malzeme açıkta ve her türlü dış etkiye maruz kalmaktadır. Bu etken bakımsızlık ve terkedilmişlikle de birleşince malzemede kopmalar, çatlaklar, çürümeler, renk değişimleri büyük oranda görülmektedir (Şekil E. 38, Şekil E. 39, Şekil E. 40, Şekil E. 41).

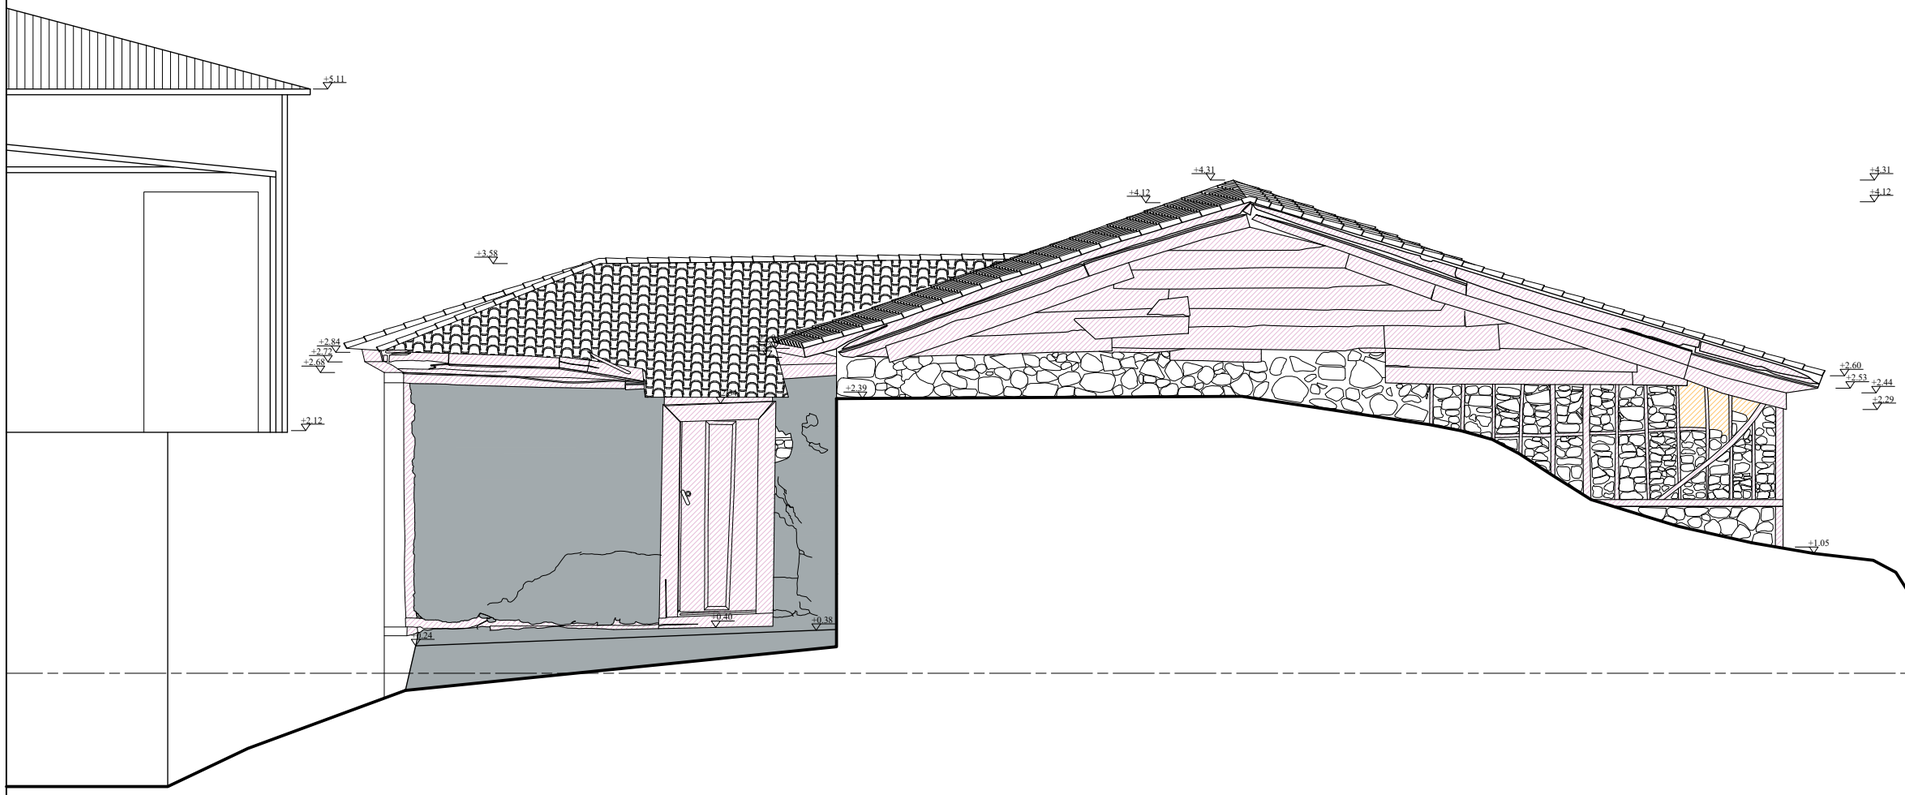
Şekil E.40

Yapının zaman içerisinde geçirdiği sarsıntılar, gevşeyen toprak zeminin sebebiyle güneybatı yönüne doğru oturduğu söylenebilir (Şekil E. 40). Bu hasarın en iyi anlaşıldığı kısım kuzeybatı cephesidir (Fotoğraf A. 46, Fotoğraf A. 54). Kuzeybatı cephesinin doğusundaki yatay ve düşey elemanlarda düşeyden sapma ve sehim gözlenebilmektedir. Aynı hasarın etkisi çatıda da izlenebilmektedir. Çatı, güneybatı yönüne doğru eğilmiştir.

Yapının güneybatı yönündeki yığma duvarlardaki nem ve rutubeti gidermek için aynı yönde duvar boyunca drenaj kanalı açılarak zemin suyunun yapıdan uzaklaştırılması önerilmektedir. Güneybatı yönündeki düşeyden sapma ve sehim hasarının giderilmesi için zemin güçlendirmesi yapılmalıdır.
