AMASYA ŞAMLAR MAHALLESİ 38 ADA 6 PARSELDE BULUNAN KADİR UYSAL EVİ RESTORASYON PROJESİ

YÜKSEK LİSANS TEZİ

Şeyma KOL

HAZİRAN 2019

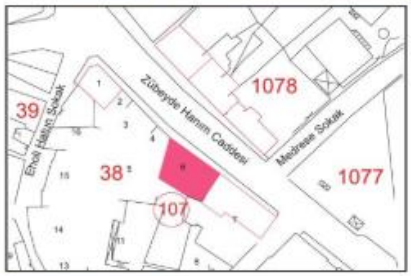
Şekil 34.: 38 Ada 6 Parsel Envanter Fişi

İYİ	ORTA	KÖTÜ
KORUMA DURUMU	X		
DIŞ YAPI		X	
TAŞIYICI YAPI		X	
ÜST YAPI	X

YOK	İZİ VAR	ÖNEMLİ
SÜSLEME ELEMANLARI	X		
RUTUBET	X

İki katlı yapının duvarları, ahşap çatkı arası kerpiç dolgulu olup, sıvalıdır. Üst kat alınlıklı çıkma şeklinde yapılmıştır. Üst örtü kırma çatılı olup, alaturka kiremitle kaplıdır.

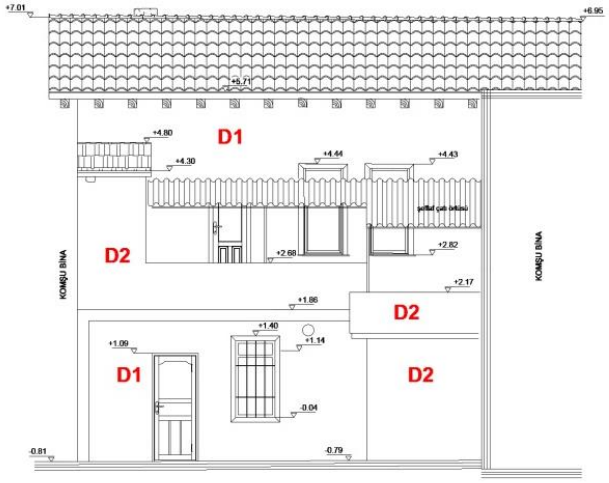
Yapının güneybatı cephesi 7.05 m uzunluğunda olup bahçeye bakmaktadır. Güneybatı cephesi samanlı kaba sıva üzeri kireç badanadır. Cephe sıvasında yer yer dökülmeler mevcuttur.

Güneybatı cephesinin tamamı toprak sıvalı olup sıvada yer yer dökülmeler mevcuttur. Yapının Güney bölümünde küçük bir bahçesi bulunmaktadır. Bahçe yüzeyi beton ile kaplanmış ve duvarları briket ile örülmüştür. Bahçede üst kısmında bulunan muhdes teras ve hela için taşıyıcı demirli beton kolonlar, sonradan eklenen hela ve odunluk bulunmaktadır. Yapıya sonradan eklenen hela kısmının çimento esaslı sıva kullanıldığı görülmektedir. Zemin katta tek kanatlı ve camlı ahşap kapı ile mekana giriş yapılmaktadır. Demir parmaklıklı bir ahşap pencere bulunmaktadır. Üst katta ise yine tek kanatlı camlı ahşap kapı ve 1 adet ahşap pencere bulunmaktadır. Çatı alaturka kiremit kaplı olup yer yer zarar görmüştür.

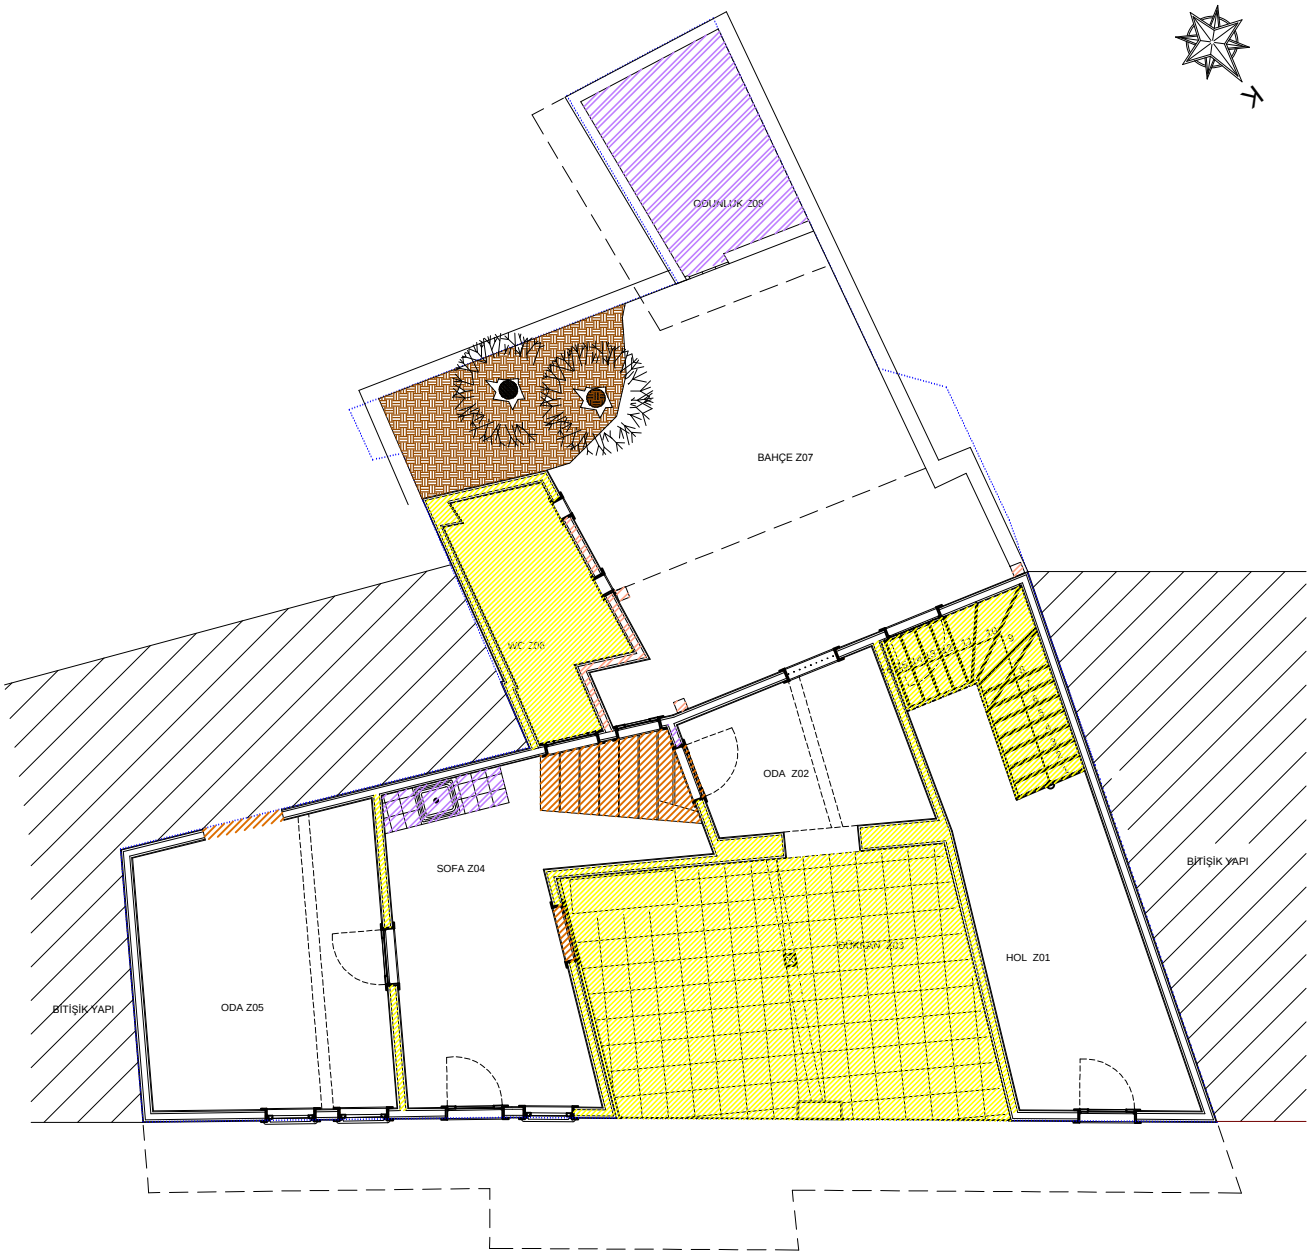
RÖLÖVE ■	RESTİTÜSYON □	RESTORASYON □
PAFTA NO	1	
PAFTA ADI	ZEMİN KAT DÖŞEME PLANI	
ÖLÇEK	1/100	
HAZIRLAYAN	160211016 Şeyma KOL	
TEZ DANIŞMANI	Dr. Öğr. Üyesi Mine ESMER	
TARİH	24/06/2019

HASAR TESPİT ANALİZİ

- DÖNEM EKİ
- MUHDES EK
- NİTELİKSİZ MÜDAHALE
- AHŞAPTA BOZULMA
- SIVA ÇATLAKLARI
- SIVA DÖKÜLMELERİ
- NEMLENME, KABARMA
- KİREMİTTE BOZULMA
- MALZEME BOZULMASI

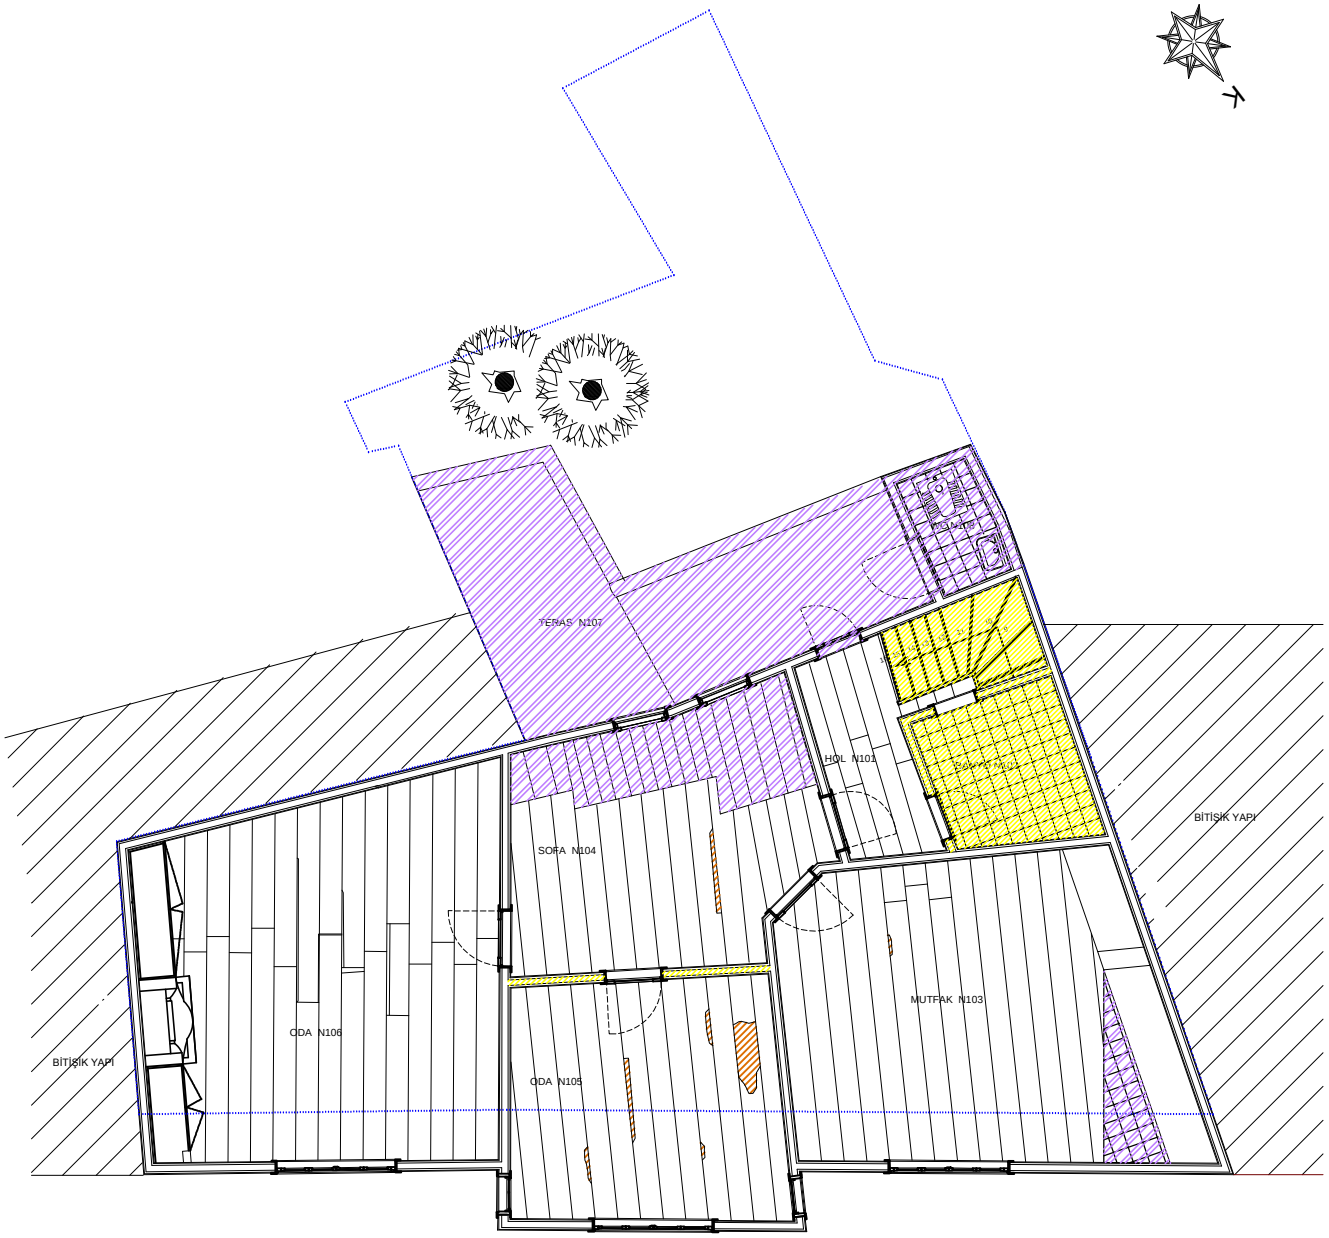
RÖLÖVE ■	RESTİTÜSYON □	RESTORASYON □
PAFTA NO	2	
PAFTA ADI	1. KAT DÖŞEME PLANI	
ÖLÇEK	1/100	
HAZIRLAYAN	160211016 Şeyma KOL	
TEZ DANIŞMANI	Dr. Öğr. Üyesi Mine ESMER	
TARİH	24/06/2019

HASAR TESPİT ANALİZİ

- DÖNEM EKİ
- MUHDES EK
- NİTELİKSİZ MÜDAHALE
- AHŞAPTA BOZULMA
- SIVA ÇATLAKLARI
- SIVA DÖKÜLMELERİ
- NEMLENME, KABARMA
- KİREMİTTE BOZULMA
- MALZEME BOZULMASI

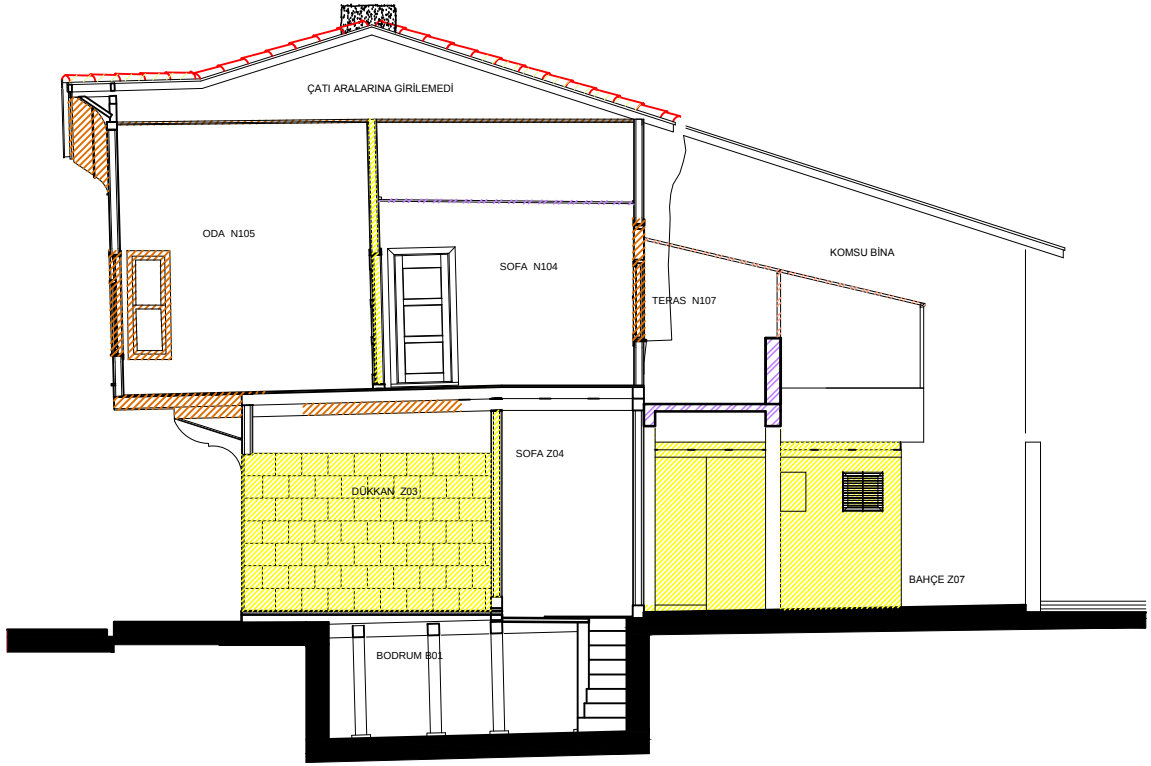
RÖLÖVE ■ RESTİTÜSYON □ RESTORASYON □	
PAFTA NO	4
PAFTA ADI	A-A KESİTİ
ÖLÇEK	1/100
HAZIRLAYAN	160211016 Şeyma KOL
TEZ DANIŞMANI	Dr. Öğr. Üyesi Mine ESMER
TARİH	24/06/2019

- DÖNEM EKİ
- MUHDES EK
- NİTELİKSİZ MÜDAHALE
- AHŞAPTA BOZULMA
- SIVA ÇATLAKLARI
- SIVA DÖKÜLMELERİ
- NEMLENME, KABARMA
- KİREMİTTE BOZULMA
- MALZEME BOZULMASI

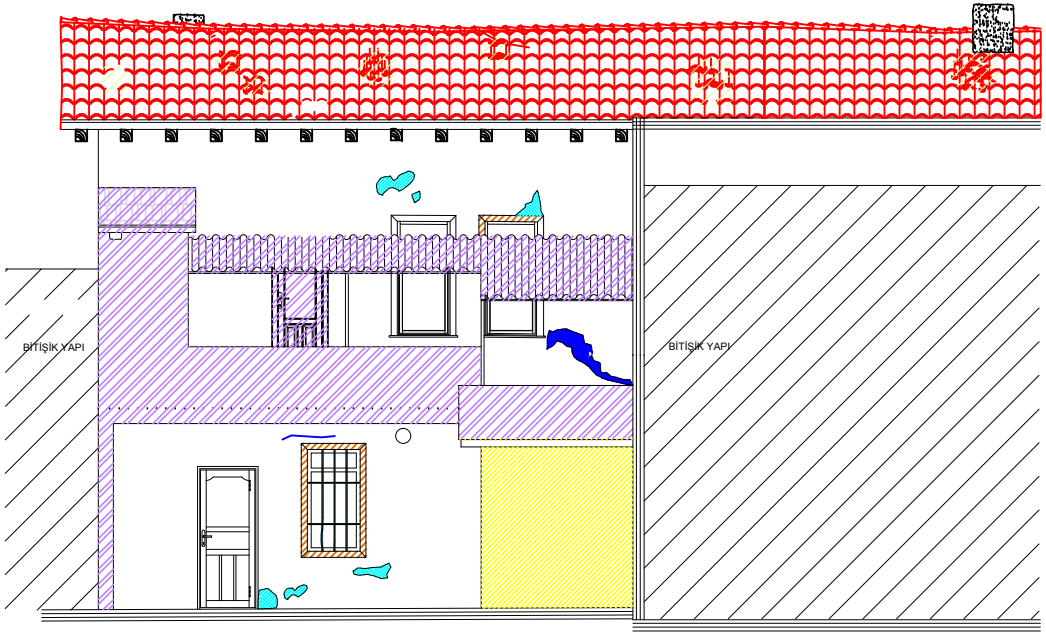
RÖLÖVE ■ RESTİTÜSYON □ RESTORASYON □	
PAFTA NO	6
PAFTA ADI	KUZEYDOĞU CEPHESİ
ÖLÇEK	1/100
HAZIRLAYAN	160211016 Şeyma KOL
TEZ DANIŞMANI	Dr. Öğr. Üyesi Mine ESMER
TARİH	24/06/2019

Kadir Uysal Evi'nin kuzeydoğu cephesinde üstten öne doğru şakül kayması ve yer değiştirmeler mevcuttur. Birinci katın ahşap döşemesi kuzeydoğu cephesinden yola sehim yapmıştır. Saçak altından yürürken bile rahatsız edici boyuttadır. Binanın iki katında da düşeyde ve yatayda ahşap çatkıların kendisini bıraktığı ve çürümüş durumda olduğu gözlemlenmektedir. Yapının bakımsız kalması sebebiyle meydana gelen bozulmalara, su ile nemlenmeden kaynaklanan bozulmalar, özellikle cephede görülen dökülme ve sıva çatlaklarını sayabiliriz.

- DÖNEM EKİ
- MUHDES EK
- NİTELİKSİZ MÜDAHALE
- AHŞAPTA BOZULMA
- SIVA ÇATLAKLARI
- SIVA DÖKÜLMELERİ
- NEMLENME, KABARMA
- KİREMİTTE BOZULMA
- MALZEME BOZULMASI
