MUĞLA, BEÇİN KARAPAŞA MEDRESESİ RESTORASYON PROJESİ VE YENİDEN İŞLEVLENDİRİLMESİ

YÜKSEK LİSANS

Mimarlık Anabilim Dalını

Kasım-2019
KONYA
Her Hakkı Saklıdır

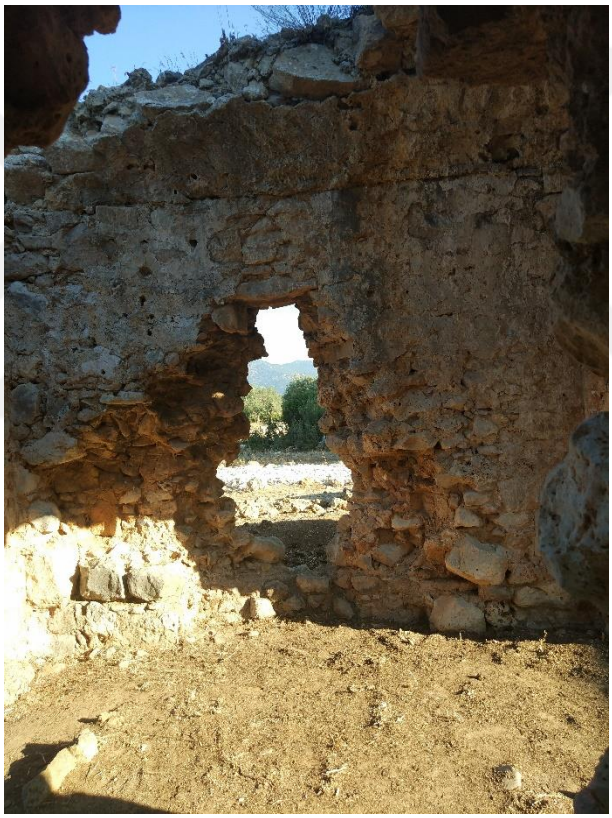
ZK-02 nolu mahalden daha iyi korunmuş durumda olan ZK-03 nolu talebe hücresinde (Şekil 5.13.) sıvaların bir kısmı dökülmüş olmakla birlikte, moloz duvarlar üzerinde hâlâ bir miktar sıva bulunmaktadır. Üstü tonoz ile örülen mahalin tonoza ait bir kısmı varlığını korumaktadır.

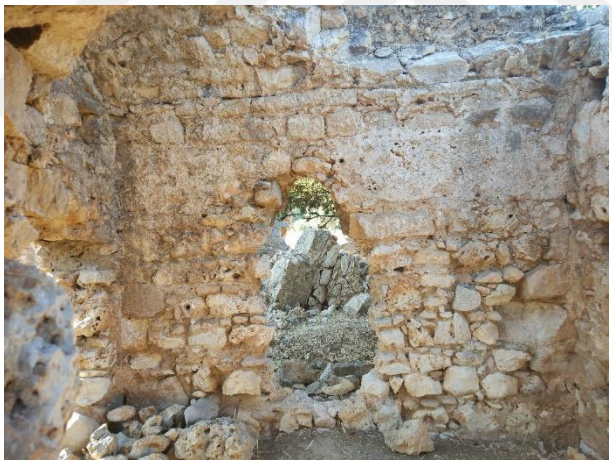
Güneydoğu duvarına baktığımız zaman, ZK-02 nolu mekânda görüldüğü gibi bir sonraki mahalin niş ve ocak bulunan kuzeybatı duvarına sırtını yaslamış olan sağır duvarın bir miktar yıkılarak ocak yeriyle birleştiği görülmektedir. Ve bu da odalar arasında büyük bir açıklığa sebep olmuştur (Şekil 5.16.).

Şekil 5.16. ZK-03 nolu mahalin zamanla tahribata uğrayarak yıkılan sağır duvarı

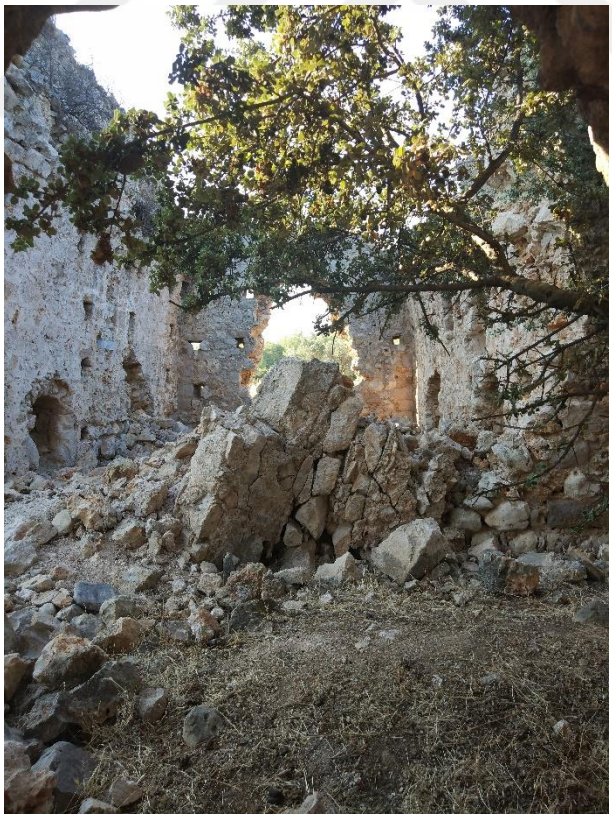
Şekil 5.20. Bitkilenmenin olduğu ZK-04 nolu mekânın duvarında ağaç bulunan cephesi

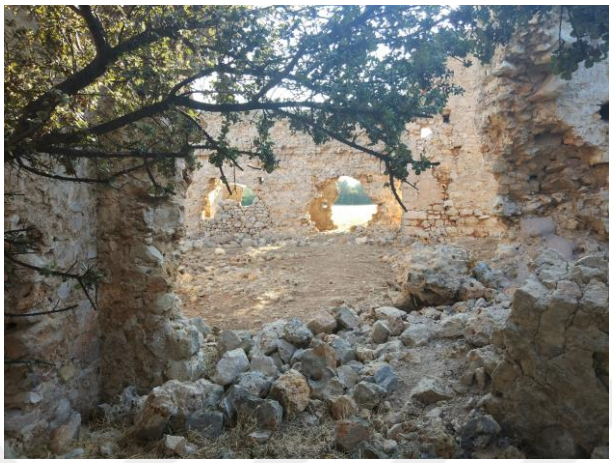
Avluya bakan yıkılmış duvardan geriye çok az bir parça duvar yerini koruyabilmiştir. Bu duvar dışında geriye sadece moloz taş dökütüleri bulunmaktadır (Şekil 5.22).

Şekil 5.22. ZK-04 nolu mahal ile avlu arasında kalan yıkılmış duvar

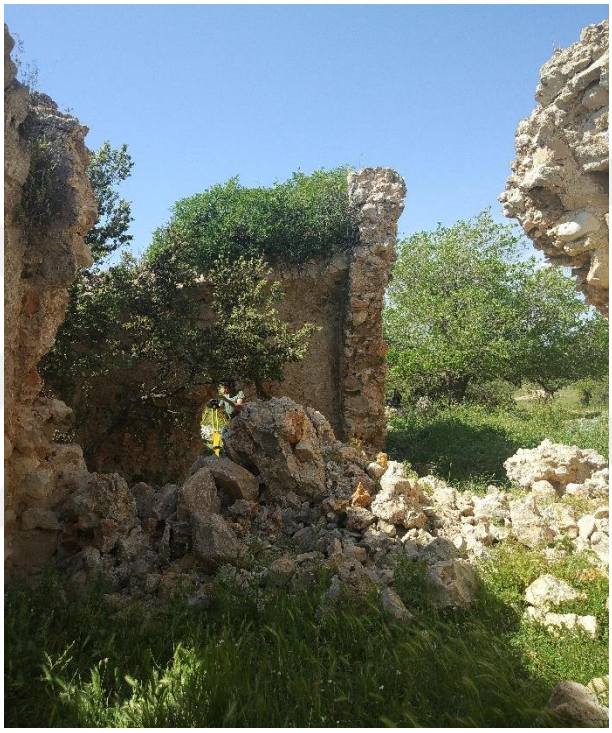
günümüze kadar varlığını koruyamayarak tamamen ortadan kaybolmuştur. Bugün hâlâ varlığını koruyan duvarların, pembemsi sıva ile kaplandığı görülmektedir.

ZK-05 numaralı mekânın kuzeybatı duvarı tamamen yıkılmıştır. Yapıdaki diğer kışlık dershanede talebe hücrelerinde olduğu gibi kuzeybatı duvarında bir adet ocak olduğu görülmektedir. Simetrik bir yapıya sahip medresenin ZK-05 nolu kışlık dershanesinin bu yıkılan duvarında da ZK-07 mahalinin kuzeybatı duvarında olduğu gibi bir adet ocak olduğu düşünülmektedir (Şekil 5.24.).

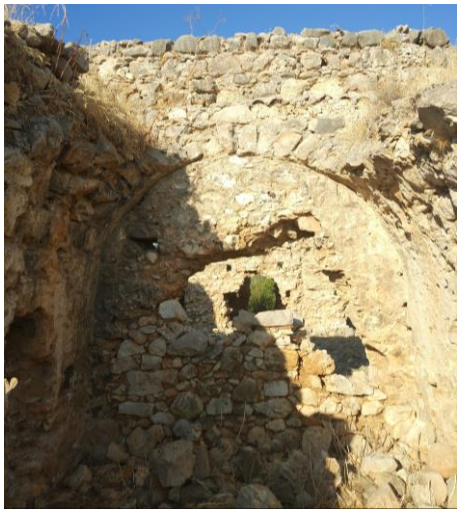
ZK-09 nolu mahale ait duvarda, yıkılan kapı kısmının 1980'li yıllarda konaklama yapısı olarak kullananlar tarafından moloz taşlar ile örülerek kapatıldığı görülmektedir. Duvarda bariz bir şekilde üst örtünün beşik tonoz olduğuna işaret eden iz, tonozun formunu ve yerini belirlemektedir. Bunun yanı sıra yıkılmış olan beşik tonozdan daha üst bir kotta kiremit çatıya dair tuğla izleri görülmektedir (Şekil 5.42.).

Şekil 5.42. ZK-09 nolu talebe hücresine ait ocak yeri ve niş

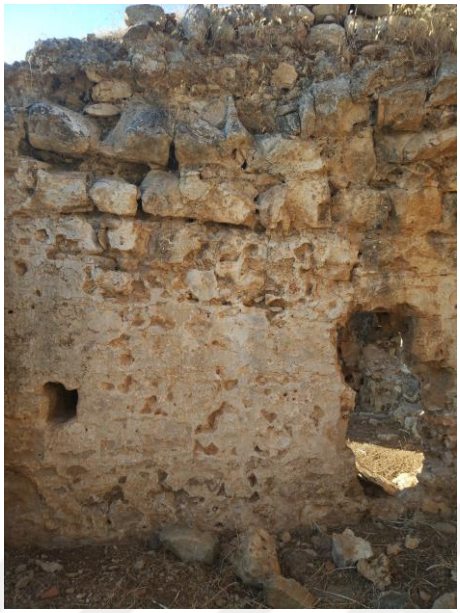
ZK-08 nolu mahale ait ocak yerinin yıkılması ile ZK-09 nolu talebe hücresi arasında bir boşluk meydana gelmiştir. Bu boşluğun konaklama yapısı olarak kullanıldığı sırada mekânlar arasında geçişi sağlamak amacıyla açıldığı düşünülmektedir. Aynı duvar

üzerinde aşınmasına rağmen büyük ölçüde pembemsi sıvanın varlığını koruduğu görülmektedir (Şekil 5.43.).

Şekil 5.43. ZK-09 nolu talebe hücresine ait sağır duvarda yıkılma sonucu oluşan boşluk

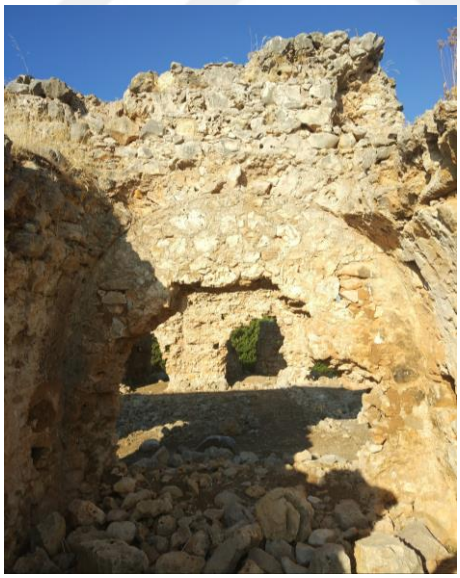
Bütün talebe hücrelerinin avluya geçiş kısımlarında kapı etrafında yıkılmanın oluşması kapıyı tanımsız hale getirerek büyük bir boşluk oluşmasına neden olmuştur. (Şekil 5.47.)

Şekil 5.47. ZK-10 nolu mahalin avludan girişin yapıldığı duvarda yıkılma sonucu oluşan büyük boşluk

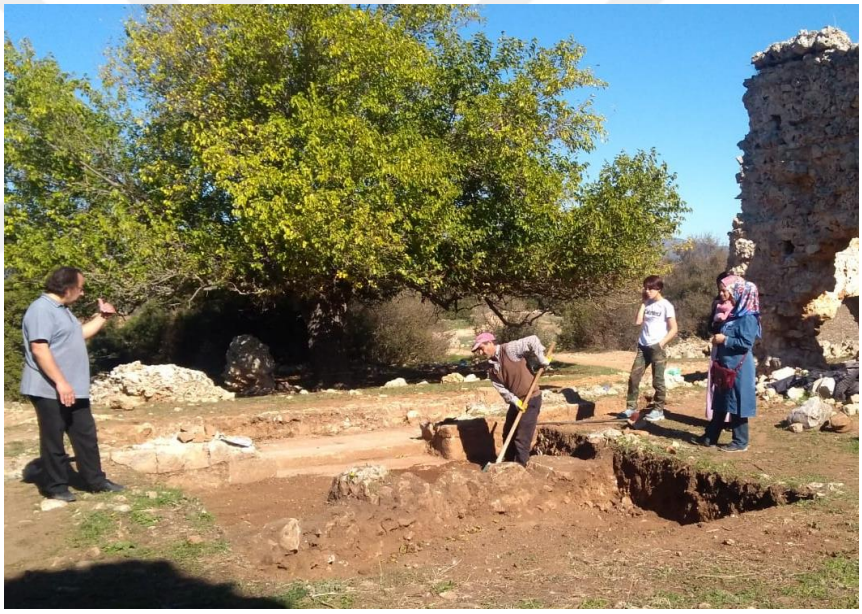
Yapıda taçkapının yerinin tespiti için yapılan kazı çalışması sonucunda yapının gerçekte var olan zemininin şu anki moloz taş yığınlarıyla dolu toprak zeminden ortalama 50 cm aşağıda olduğu tespit edilmiştir (Şekil 5.59.). Farklı yapılardan getirilen düz devşirme kaplama malzemeleri ile döşeme oluşturulmuştur.

Şekil 5.59. Avluda yapılan kazı çalışmaları neticesinde ortaya çıkan zemin kotu (Bayraktar, 28.10.2018)
