İSTANBUL'DA 16-18. YY.'LARA AİT MEDRESELERDEKİ İŞLEV DEĞİŞİKLİKLERİNİN KORUMA AMAÇLI DEĞERLENDİRİLMESİ

YÜKSEK LİSANS TEZİ

ENGİN ÖZTÜRK

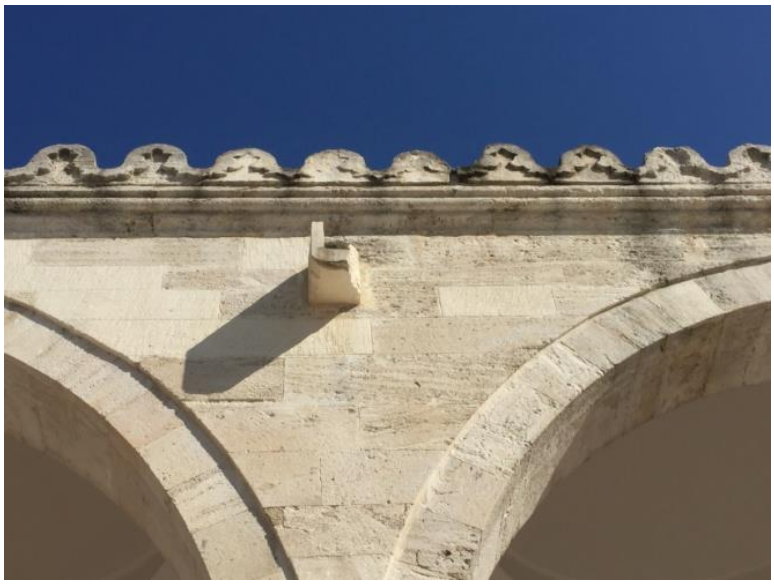
Yapı yeni restorasyondan çıkmasına rağmen yapıda su problemleri gözlemlenmiştir. Özellikle bacalarda ve kubbelerde su sızdırmaları tespit edilmiştir. Ayrıca yapılan çörten imalatlarında parça kopmaları meydana gelmiştir.

Şekil 53.Hücrelerde ortaya çıkan su problemleri
(Öztürk, 2017)

Şekil 54.Çörtenlerde meydana gelen bozulmalar
(Öztürk, 2017)

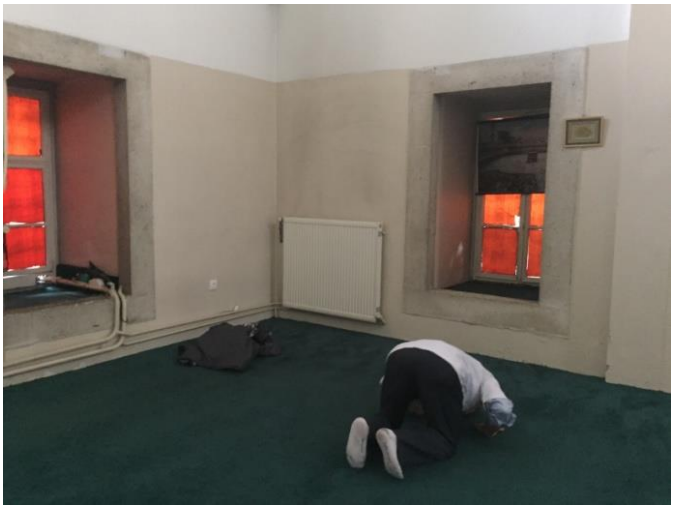
Yapıda ciddi bir yapısal çatlak tespit edilmemiştir. Fakat sudan kaynaklı malzeme bozulmaları dershanesinde ve hücrelerin revaklara bakan kısımlarında ciddi oranda göze çarpmaktadır.

Şekil 77.Hücrelerin revaklara bakan cephelerinde sıva dökülmeleri
(Öztürk, 2017)

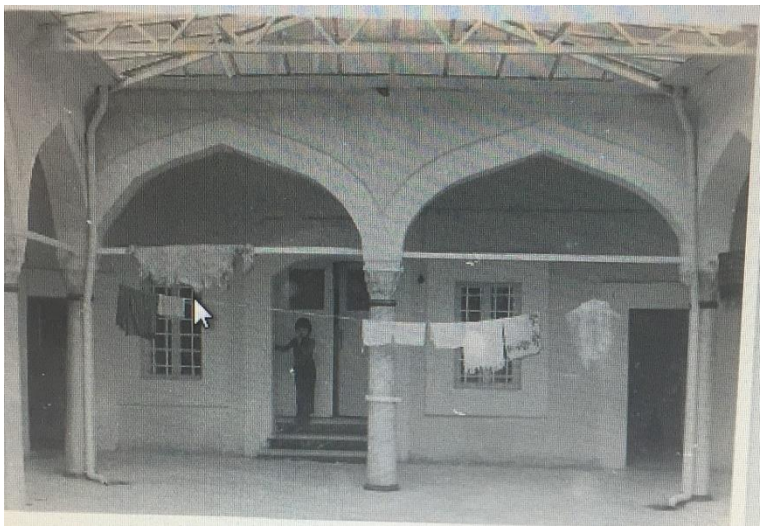
Şekil 248.Kuzeybatı cephesi
(1962, Kurul arşivi)

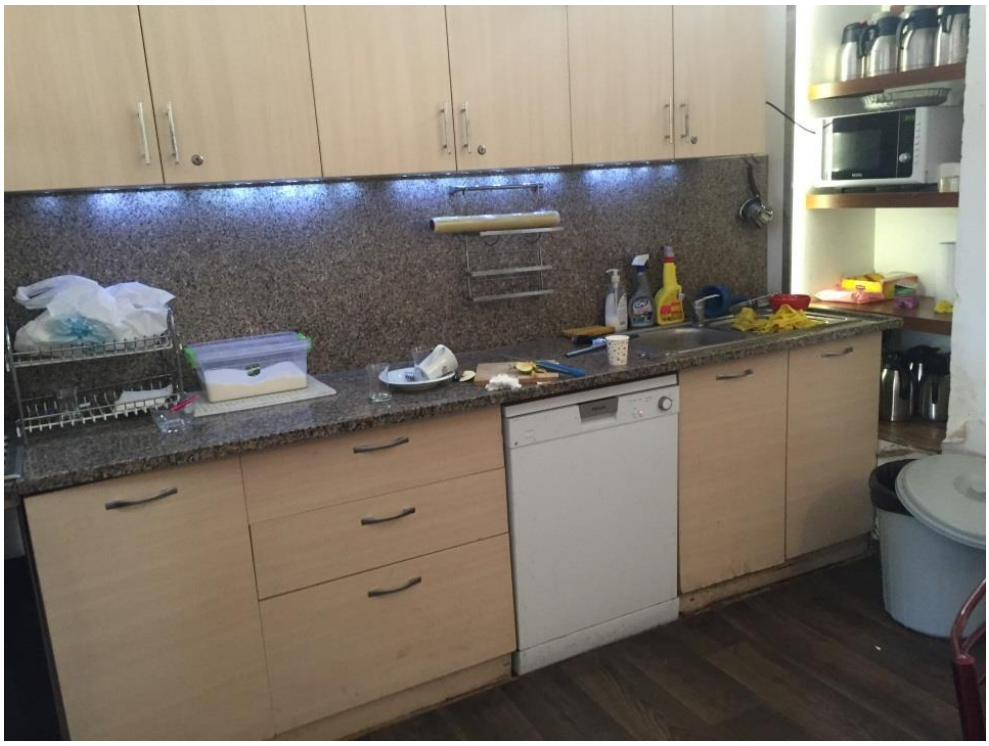
Şekil 303.Çay ocağı içindeki rutubet görünümü (Öztürk, 2017)

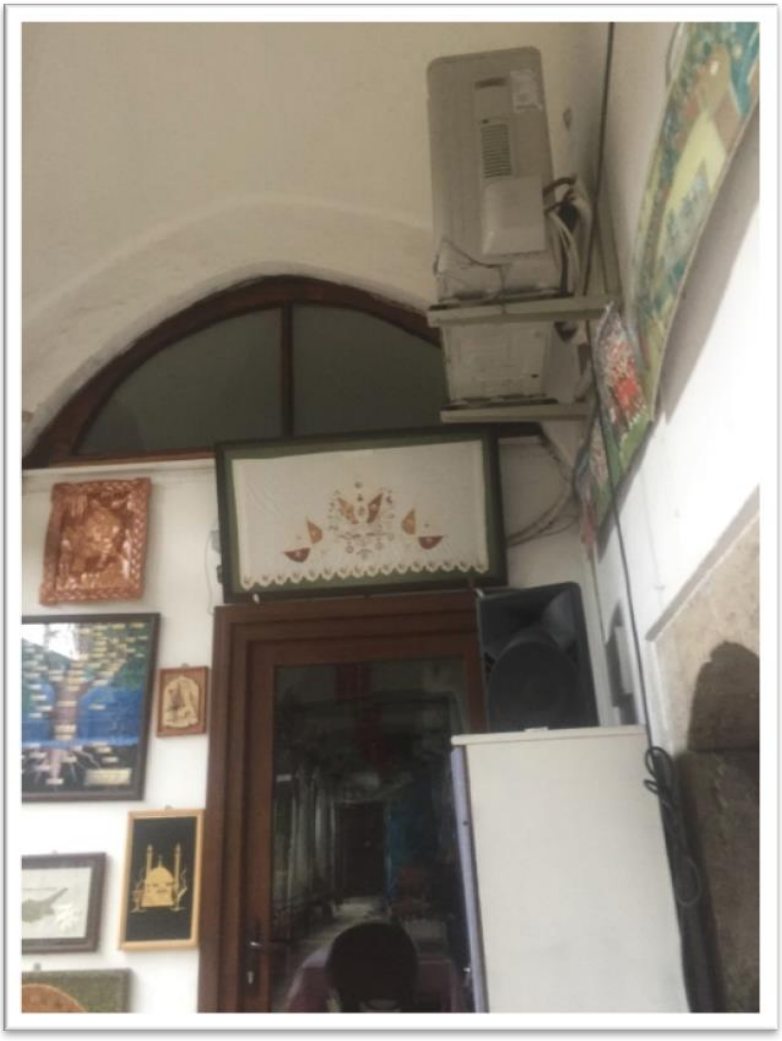
Şekil 517.Uygun olmayan tesisat uygulamaları

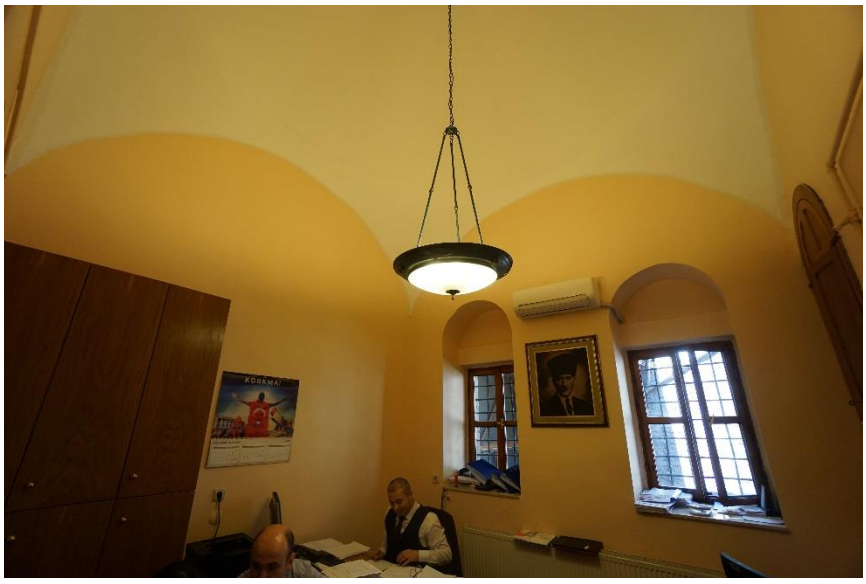
Medrese için yapılan onarımlarda özgün bazı ayrıntılar kaybolmuştur. İlk olarak doğu cephesinde önceden kapı olan kısım kapatılmıştır. Bununla beraber avlu üst örtüsü farklı bir taşıyıcı sistem ile kapatılmıştır. Hücre içlerinde ve medrese dış cephelerinde tesisatlar serbest olarak çekilmiştir. İçeride döşeme malzemesi olarak özgün olmayan malzemeler kullanılmıştır. Revaklarda ve hücrelerde kullanılan sarkıt lambalar ise medreseye uymamaktadır. Yapılan klima ve havalandırma tesisatlarının gözden geçirilmesi gerekmektedir.

Şekil 639.Hücre içinde bir görünüm
(K.M.K.M., 2017)

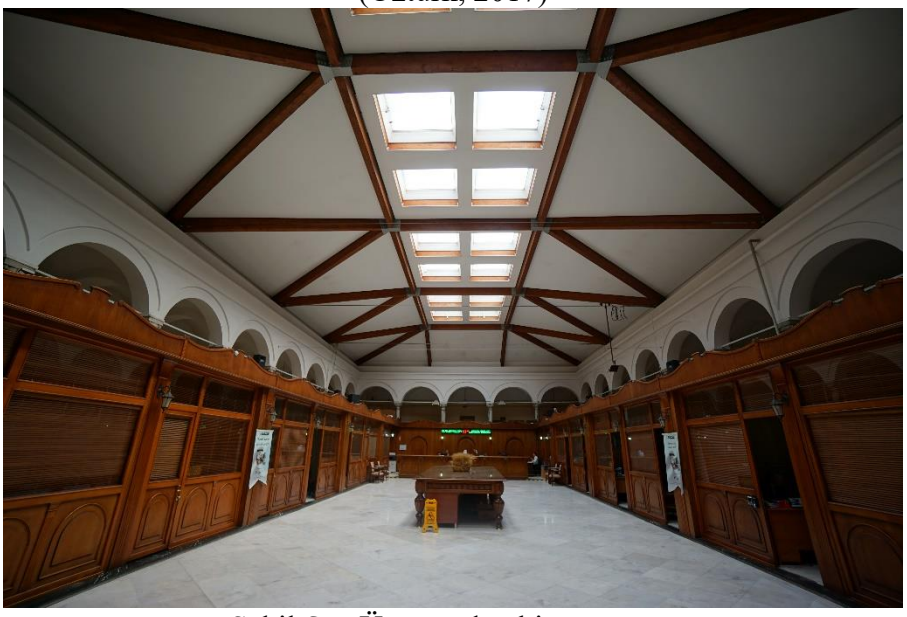
Şekil 640.Doğu cephesinden bir görünüm
(Öztürk, 2017)

Şekil 641.Üst örtüden bir görünüm
(K.M.K.M., 2017)
