TİLLO GELENEKSEL KONUTLARININ FİZİKSEL VE FONKSİYONEL KULLANIMININ DEĞERLENDİRİLMESİ

YÜKSEK LİSANS TEZİ

MİMARLIK ANABİLİM DALI

Ağustos 2021

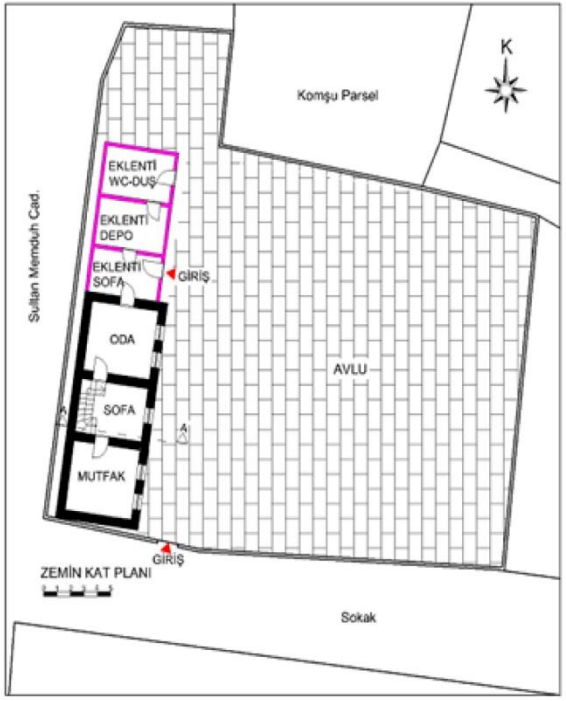
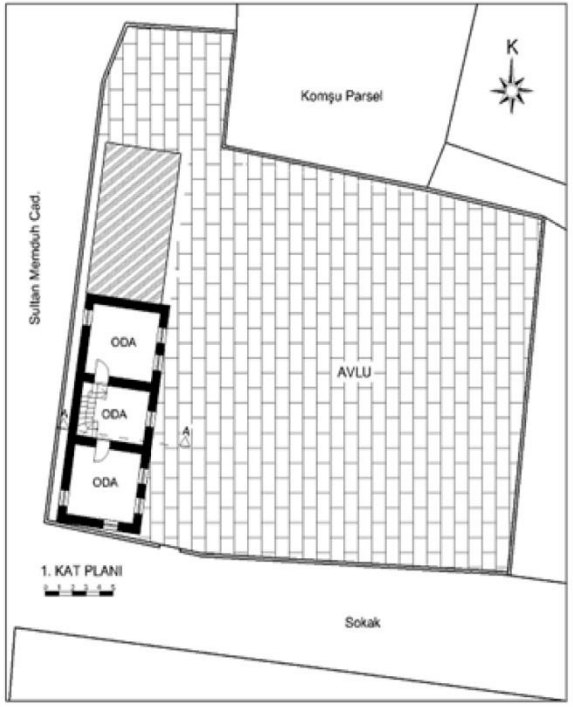
Şekil 4.26. Hacı Ali Evi'nin Doğu Cephesi, Konumu, Kesiti ile Zemin Kat ve Birinci Kat Planları

19. yy (105 yıl) inşa edilen evin mekan isimlerinde ve işlevlerinde değişimler olmuştur. Zemin katta evin batısında yer alan merdivenin alt kısmı işlev doğrultusunda eskiden duş olarak kullanılmaktayken günümüz kullanımında depo olarak kullanılmaktadır. Bir dönem tuvalet ve duşun avluda yer aldığı fakat daha sonra evin kuzey cephesinde yer alan betonarme ekin içine yerleştirildiği ev sahibi tarafından ifade edilmektedir. Evin güney kısımda olan oda eskiden mutfak işlevinde kullanılıyorken günümüzde bu oda yaşam birimi haline getirilmiştir ve mutfak evin kuzey cephesinde yer alan betonarme ekin içine yerleştirilmiştir (Şekil 4.26).

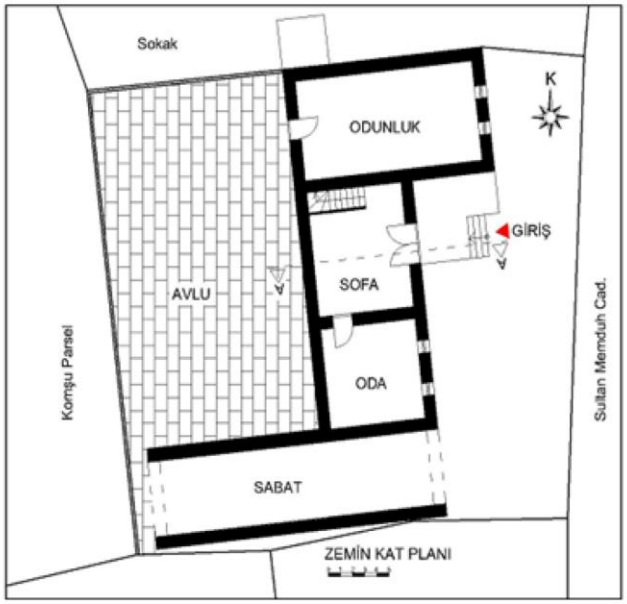
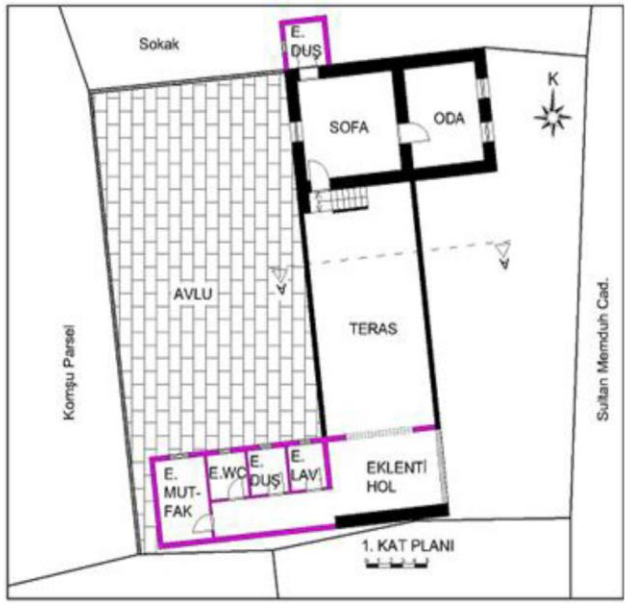
Şekil 4.27. Muhammed Aydın Evi'nin Doğu Cephesi, Konumu, Kesiti ile Zemin Kat ve Birinci Kat Planları

18.yy (150 yıl) inşa edilen evin mekan isimlerinde ve işlevlerinde değişimlerin yanı sıra yapıya ilave birimler de eklenmiştir. Zemin katta evin batısında yer alan merdivenin alt kısmı işlev doğrultusunda eskiden duş olarak kullanılmaktayken günümüz kullanımında depo olarak kullanılmaktadır. Zemin katta odunluk olarak günümüzde işlev gören birim eskiden mutfak işlevi görmekteydi. Günümüzde ise mutfak üst katta yer alan betonarme ekin içine yerleştirilmiştir. Bir dönem tuvaletin avluda yer aldığı fakat daha sonra evin güney cephesinde ikinci katta yer alan betonarme ekin içine yerleştirildiği ev sahibi tarafından ifade edilmektedir. İkinci katta evin kuzey cephesinde sofayla bağlantılı oluşturulan betonarme duş sonradan yapıya ilave edilmiştir (Şekil 4.27).

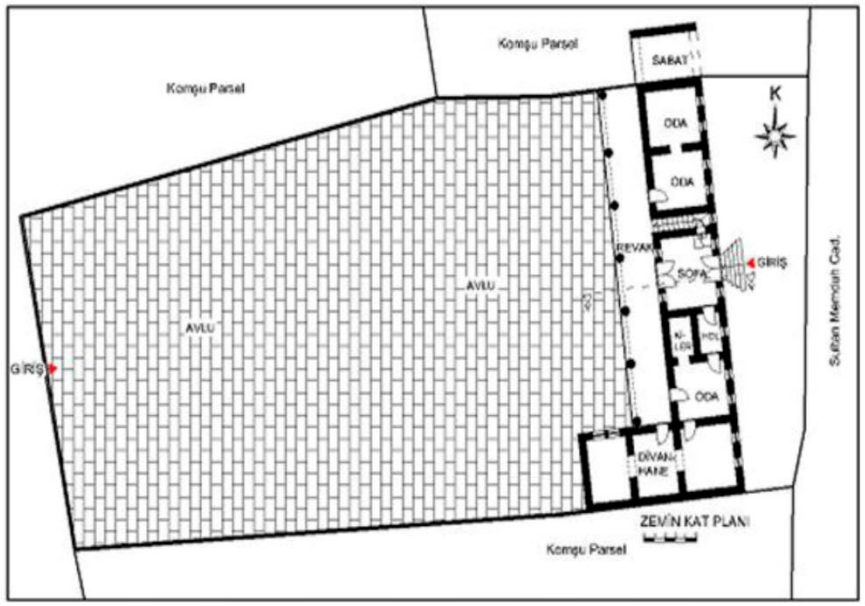
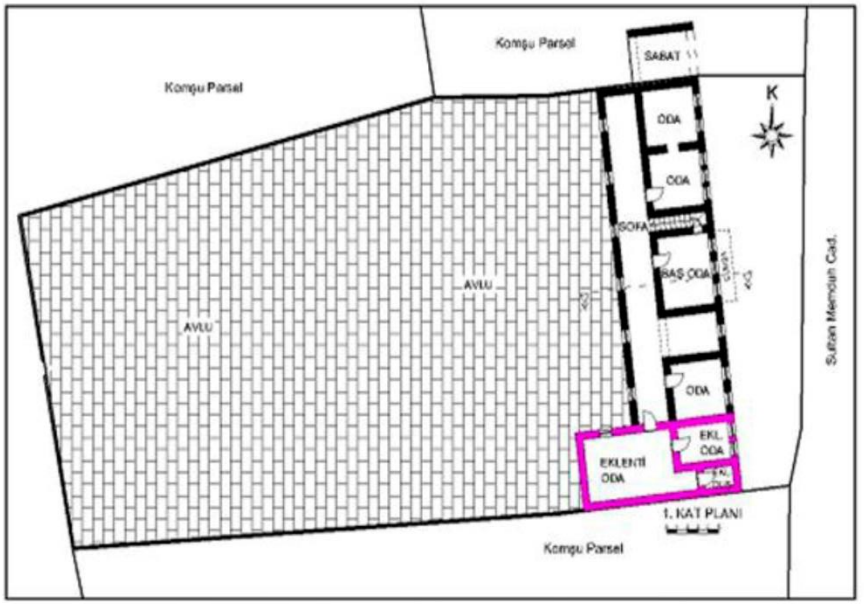
Şekil 4.28. Şeyh Nasrettin Evi'nin Doğu Cephesi, Konumu, Kesiti ile Zemin Kat ve Birinci Kat Planları

19.yy -20.yy (130 yıl) inşa edilen ev ilk kullanımında zemin kattaki odalar yaşam birimi olarak kullanılmakta iken, güncel kullanımında bu odalar depo ve kiler olarak kullanılmaktadır. Zemin katta evin kuzeydoğusunda yer alan merdivenin alt kısmı işlev doğrultusunda eskiden duş olarak kullanılmaktayken günümüz kullanımında depo olarak kullanılmaktadır. Tuvaletin daha önceden avluda yer aldığı fakat 3 ailenin bu evde yaşadığı dönemde ev içerisinde 3'er adet mutfak, tuvalet ile duşun yapıldığı ev sahibi tarafından ifade edilmektedir. Günümüzde de devam eden restorasyon çalışmasında tuvalet, mutfak ve duşlar yıktırılmış ve ev ilk kullanım haline getirilmeye çalışılmıştır. Ayrıca eskiden tek katlı olarak planlanan divanhanenin üst kısmına iki adet oda ile duş birimi eklenmiştir. Divanhanenin alt bölümü mutfak işlevi de görmüştür. Ancak bu bağlantı günümüzde kapatılmıştır (Şekil 4.28).

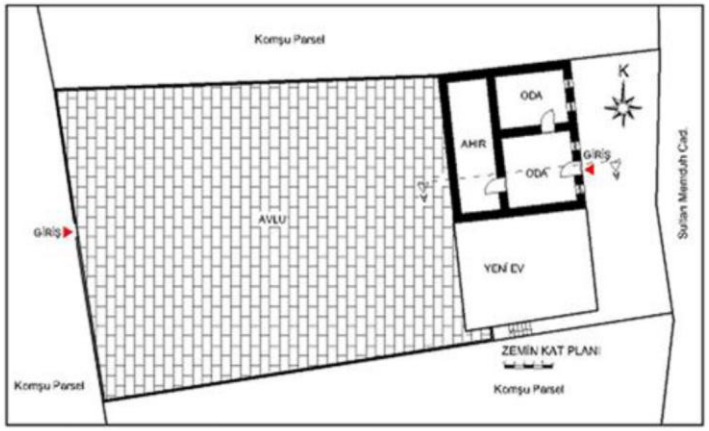
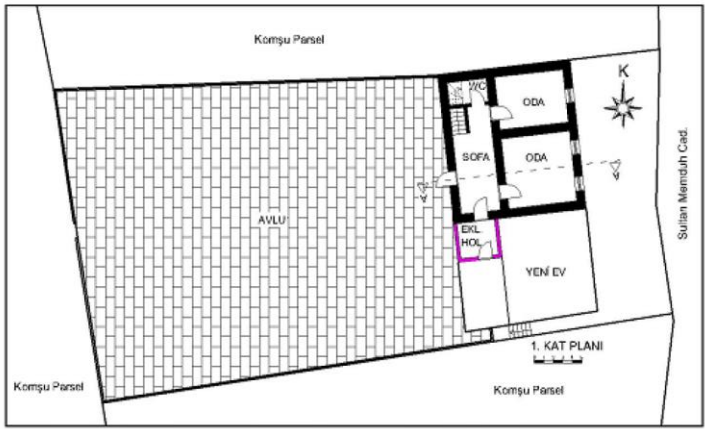
5 NOLU EV-NUSRET YAVUZ EVİ — Ada/Parsel No: 130/26

19. yy (120 yıl) inşa edilen ev miras nedeniyle ikiye bölünmüştür. Bu bölünmeyle birlikte evin güneyi yıktırılarak yerine betonarme yapı inşa edilmiştir. Bu betonarme yapının içerisinde oluşturulan hol aracılığıyla evin geriye kalan kuzey kısmının birinci katıyla bağlantı oluşturulmuştur. Evin birinci katında yer alan merdiven kapatılmıştır ve evin bu kısmında yer alan odalar depo ve kiler olarak kullanılmaktadır. Ayrıca evin ikinci katı yapıya sonradan ilave edilmiş betonarme yapıyla aynı zamanda inşa edilmiş olup, oluşturulan betonarme hol ile bağlantı sağlanmıştır. Evin zemin kattında doğu cephede yer alan oda eskiden yaşam birimi olarak kullanılmaktayken günümüzde odunluk olarak kullanılmaktadır. Evin zemin katında batı cephede yer alan oda işlev doğrultusunda eskiden mutfak olarak kullanılmaktayken günümüz kullanımında ahır olarak kullanılmaktadır. İkinci katta merdiven sisteminin altında sofayla bağlantılı hem duş hem de tuvalet görevi gören birim eve sonradan eklenmiştir. Eskiden tuvalet avluda yer almaktaydı. Duş ise merdiven sisteminin altına yerleştirilmişti. Günümüz kullanımında tuvalet ve duş sonradan inşa edilen betonarme evin içerisine yerleştirilmiştir. Nitekim değişimler sabit ve yarı sabit elemanların yanı sıra yıkım ile gerçekleştirildiğinden, ev ilk kullanım halinden farklılık göstermektedir (Şekil 4.29).

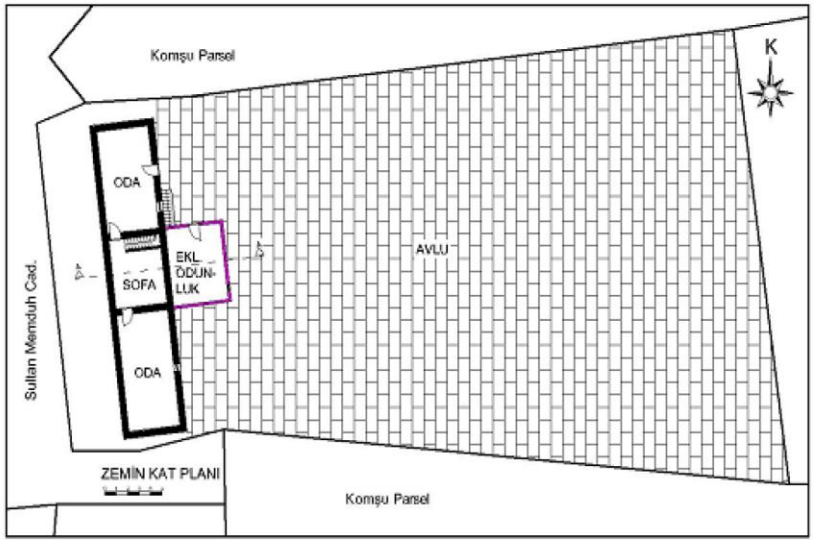
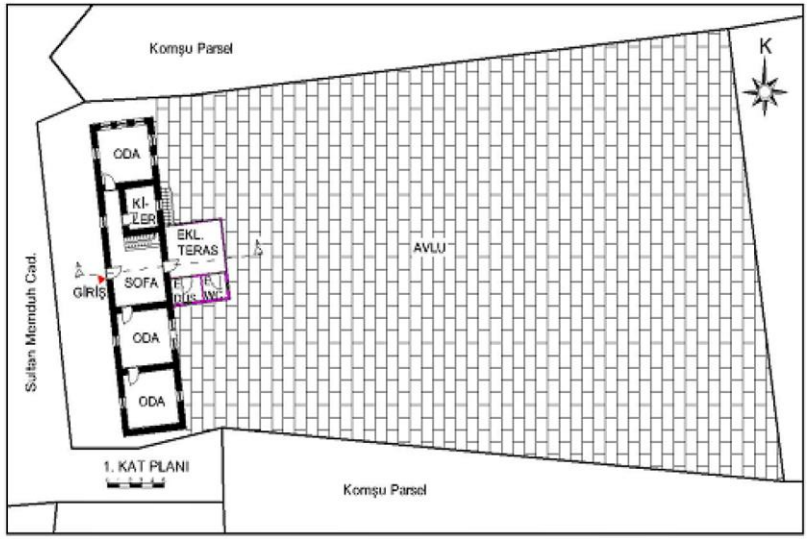
Şekil 4.30. Ayşe Kızılkaya Evi'nin Batı Cephesi, Konumu, Kesiti ile Zemin Kat ve Birinci Kat Planları

19. yy (120 yıl) inşa edilen evin kuzeyinde yer alan merdivenin alt kısmı işlev doğrultusunda eskiden duş olarak kullanılmaktayken günümüz kullanımında ayakkabılık olarak kullanılmaktadır. İkinci katın güneyinde yer alan odalar eskiden yaşam birimi olarak kullanılmaktayken günümüzde mutfak olarak kullanılmaktadır. İkinci katın kuzeyinde yer alan kiler eskiden yaşam birimi olarak kullanılmaktayken günümüzde kiler olarak kullanılmaktadır. Evin zemin katında avluyla bağlantılı oda eskiden mutfak işlevi görmekteyken günümüzde depo olarak kullanılmaktadır. Depo olarak kullanılan bu birimle bağlantılı oda eskiden ahır olarak kullanılmaktaydı ve avluyla bağlantı sağlayan kapısı bulunmaktaydı ve günümüzde ise bu kapı kapatılarak bu oda depo olarak işlevlendirilmiştir. Bir dönem tuvaletin avluda yer aldığı ev kullanıcısı tarafından ifade edilmekle birlikte ikinci katta sofanın karşısında evin avluya bakan cephesinde yer alan teras ile güneyinde yer alan tuvalet ve duş yapıya sonradan eklenmiştir (Şekil 4.30).

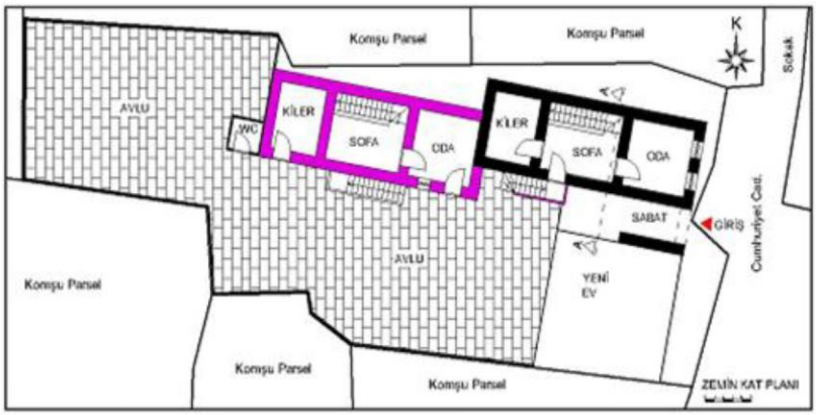
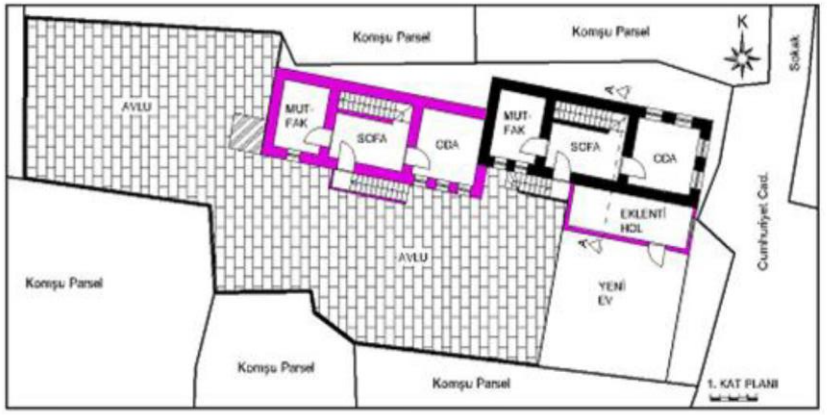
Şekil 4.31. Zübeyir Yıldız Evi'nin Doğu Cephesi, Konumu, Kesiti ile Zemin Kat ve Birinci Kat Planları

19. yy (100 yıl) inşa edilen evin mekan isimlerinde ve işlevlerinde değişimlerin yanı sıra yapıya ilave birimler de eklenmiştir. Her iki bloğun zemin katında yer alan odalar eskiden yaşam birimi olarak kullanılıyorken günümüzde depo alarak kullanılmaktadır. Her iki bloğun ikinci katında yer alan mutfaklar eskiden yaşam birimi olarak kullanılıyordu ve eski mutfaklar zemin katta yer alan kilerde işlev göstermekteydi. Evin doğu cephesinde yer alan sabatın üzerinde oluşturulan hol aracılığıyla sonradan inşa edilen betonarme evle bağlantı sağlanılmaktadır. Eskiden tuvalet avluda yer almaktaydı. Duş ise merdiven sisteminin altına yerleştirilmişti. Günümüzde tuvalet ve duş betonarme konutun içerisine yerleştirilmiştir (Şekil 4.31).

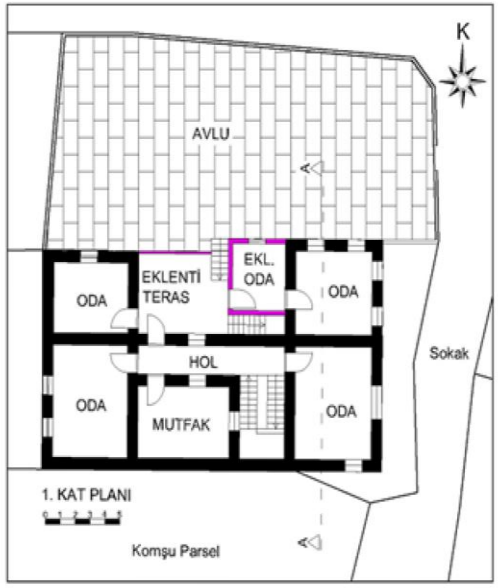
Şekil 4.32. Ayşe Yıldız Evi'nin Doğu Cephesi, Konumu, Kesiti ile Zemin Kat ve Birinci Kat Planları

18. yy (200 yıl) inşa edilen evin zemin katında sofanın karşısında iç içe geçen iki adet oda eskiden mutfak ve kiler olarak kullanılıyorken günümüzde depo olarak kullanılmaktadır. Bu ev eskiden iki aile tarafından kullanılmaktaydı ve dolayısıyla evde iki adet mutfak ve kiler bulunmaktaydı. Bu nedenle evin zemin katının doğusunda kapıları avluya açılan iki adet oda ve odunluk da eskiden mutfak ve kiler olarak işlev göstermekteydi. Evin ikinci katında yer alan mutfak ile evin güneydoğusundaki oda yapıya sonradan ilave edilmiş cas birimlerdir. Yapının batısında yer alan iki adet oda ise en eski cas birimlerdir. Nitekim bu odaların her birinde bir aile faaliyet gösterdiğinden odalar içerisinde duş alma yerleri de bulunmaktadır. Tuvalet ise eskiden avluda yer almaktaydı. Günümüzde tuvalet ve duş zemin katta ev içerisinde işlevlendirilmiştir. Evin kuzeyinde terasın doğusunda yer alan oda da yapıya en son ilave edilmiştir (Şekil 4.32).

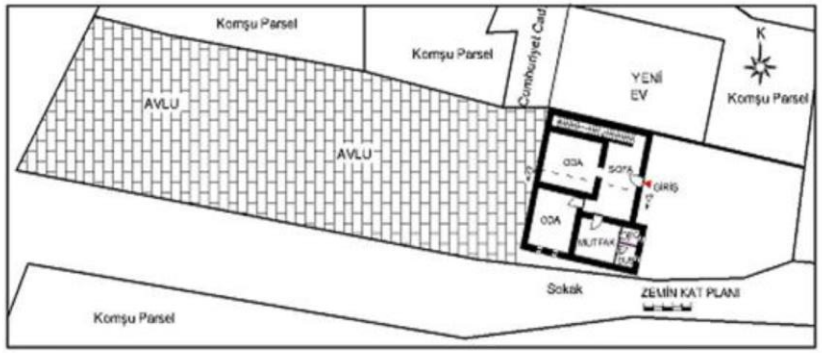
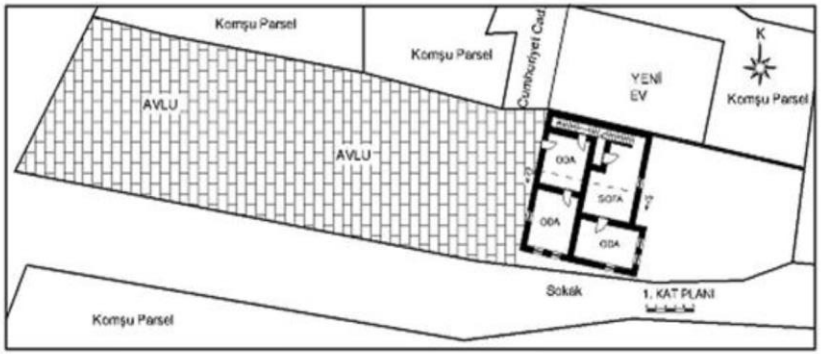
Şekil 4.33. Zeki Şen Evi'nin Doğu Cephesi, Konumu, Kesiti ile Zemin Kat ve Birinci Kat Planları

19. yy (100 yıl) inşa edilen evin mekan isimlerinde ve işlevlerinde değişimler olmuştur. İlk kullanımında zemin kattaki odalar yaşam birimi olarak kullanılmakta iken, güncel kullanımında bu odalar depo ve kiler olarak kullanılmaktadır. Zemin katta yer alan mutfak kullanılmamaktadır ve günümüzde ikinci kattaki sofa mutfak olarak kullanılmaktadır. Merdivenin alt kısmı işlev doğrultusunda eskiden duş olarak kullanılmaktayken günümüz kullanımında depo olarak kullanılmaktadır. Tuvaletin daha önceden avluda yer aldığı fakat sonrasında eskiden mutfak olarak kullanılan birimin içerisine duş ile birlikte yerleştirildiği görülmektedir. Nitekim değişimler sabit ve yarı sabit elemanlar ile gerçekleştirildiğinden, ev ilk kullanım halinden çok büyük farklılık göstermemektedir (Şekil 4.33).

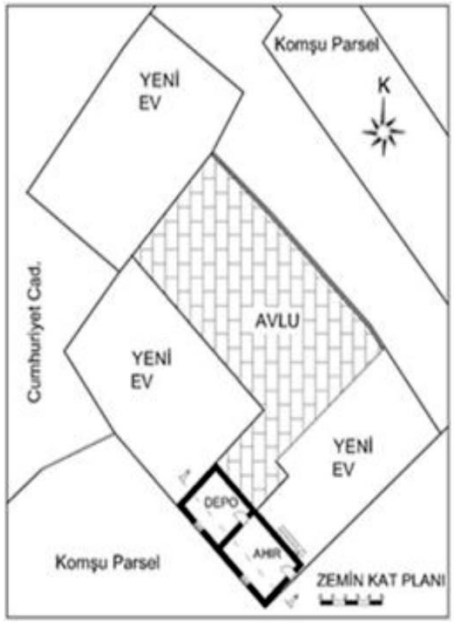
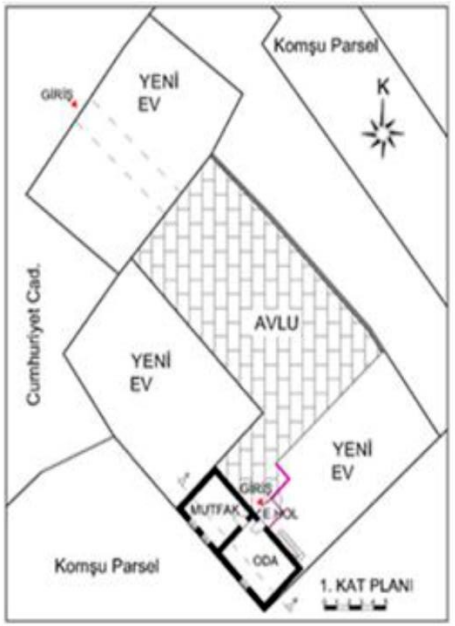
Şekil 4.34. Fatma Gültekin Evi'nin Güney Cephesi, Konumu, Kesiti ile Zemin Kat ve Birinci Kat Planları

19. yy (150 yıl) inşa edilen evin mekan isimlerinde ve işlevlerinde değişimler olmuştur. İlk kullanımında zemin kattaki odalar mutfak ve kiler olarak kullanılmakta iken, güncel kullanımında bu odalar depo ve ahır olarak kullanılmaktadır. Daha önce zemin katın kuzeyinde yer alan iki adet oda ile sofa yıktırılarak yerine betonarme ev inşa edilmiştir. Evin ikinci katında yer alan mutfak içerisindeki mağsel önceden duş birimi olarak görev görmekteydi. Bu durum bu birimin eskiden oturma odası olarak kullanıldığını göstermektedir. Tuvaletin daha önceden avluda yer aldığı fakat sonrasında duş ile birlikte yeni konutun içerisinde yer aldığı görülmektedir. Nitekim değişimler sabit ve yarı sabit elemanların yanı sıra yıkım ile gerçekleştirildiğinden, ev ilk kullanım halinden farklılık göstermektedir (Şekil 4.34).
