AYAKAPI SEMTİ SOSYAL-FİZİKİ DOKU DEĞİŞİMİ VE 2251 ADA, 9 PARSEL'DE BULUNAN KONUTA İLİŞKİN KORUMA ÖNERİSİ

YÜKSEK LİSANS TEZİ

BÜŞRA NUR YILMAZ

İSTANBUL, 2022

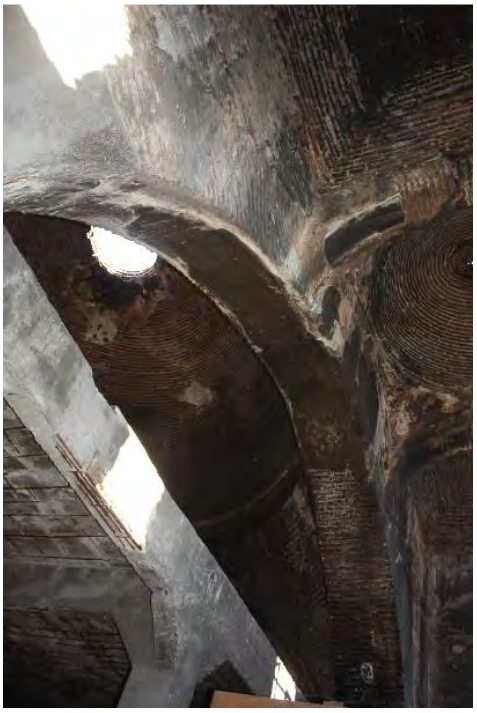
Hamamın günümüze ulaşan kısımları: rüzgarlık (hol), camekan (soyunmalık) kısmıdır. Rüzgarlık kısmı ortadaki kubbenin her iki yanında bulunan aynalı tonozlarla örtülmüştür. Camekan kısmı ise, en üst kotunda çatı feneri açıklığı bulunan tek bir kubbe ile örtülmüştür. Bu kısımda kullanıcıları tarafından eklemiş betonarme kolonlar üzerinde yükselen betonarme ara kat döşemesi bulunmaktadır (Şekil 2.61). Koçu, 1960 tarihli gezi notlarında camekan kubbesinin altında kısmi olarak kalem işi tezyinat bulunduğunu ifade etmiştir.[460] Fakat bu süslemeler tahrip olmuştur.

Şekil 2. 61 : Camekan bölümü kubbesi ve betonarme döşeme.
(Büşra Nur Yılmaz, 2021).

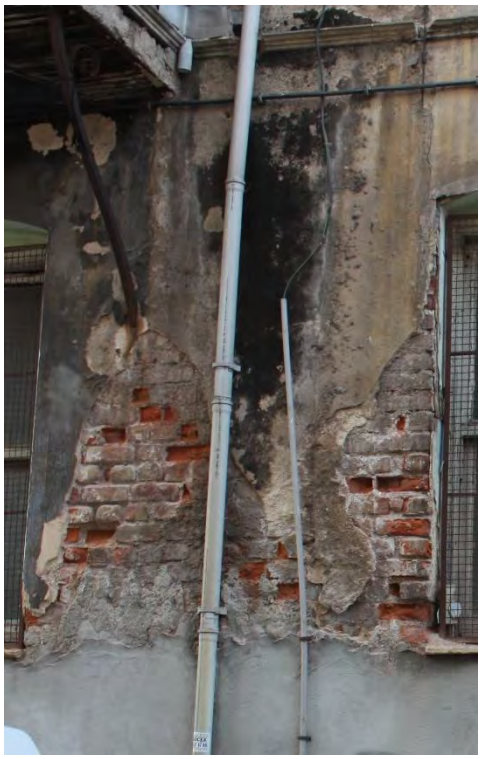
Şekil 3. 6 : 102-oda hasarlı doğramalar ve taş denizliklerde yosunlanma. (Büşra Nur Yılmaz, 2020).

Kagir yapıya zarar veren en büyük sorunlardan biri de tuzlardır. Yağmur ve rüzgar ile birlikte malzemenin gözeneklerine nufüs eden tuz molekülleri (nitrat, sülfat, klor tuzları), ortam sıcaklığı ve bağıl nemde meydana gelen değişimler sonucunda içerisinde çözünmüş oldukları suyun buharlaşmasıyla malzemenin gözeneklerinde birikir; artan tuzların oluşturduğu basınçla malzemenin gözenekleri çatlar.[558] Malzemede "çiçeklenme" ve "aşınma" olarak adlandırılan bozulmalar gerçekleşir. [559] Taş veya tuğla malzemenin gözenekli yapısına girmiş olan su donduğunda, hacmi arttığı için malzemenin gözeneklerinde deformasyona neden olurken, mevcut çatlaklara girip ilerleyen su donduğunda onları genişletip hasarı artırır.[560] Yalçın Arı Evi'nin cepheleri denize yakın konumuyla rüzgarla taşınan tuzlarlardan zarar görmüştür. Cephe sıvasında ve beraberinde tuğlalarda aşınma görülmektedir (Şekil

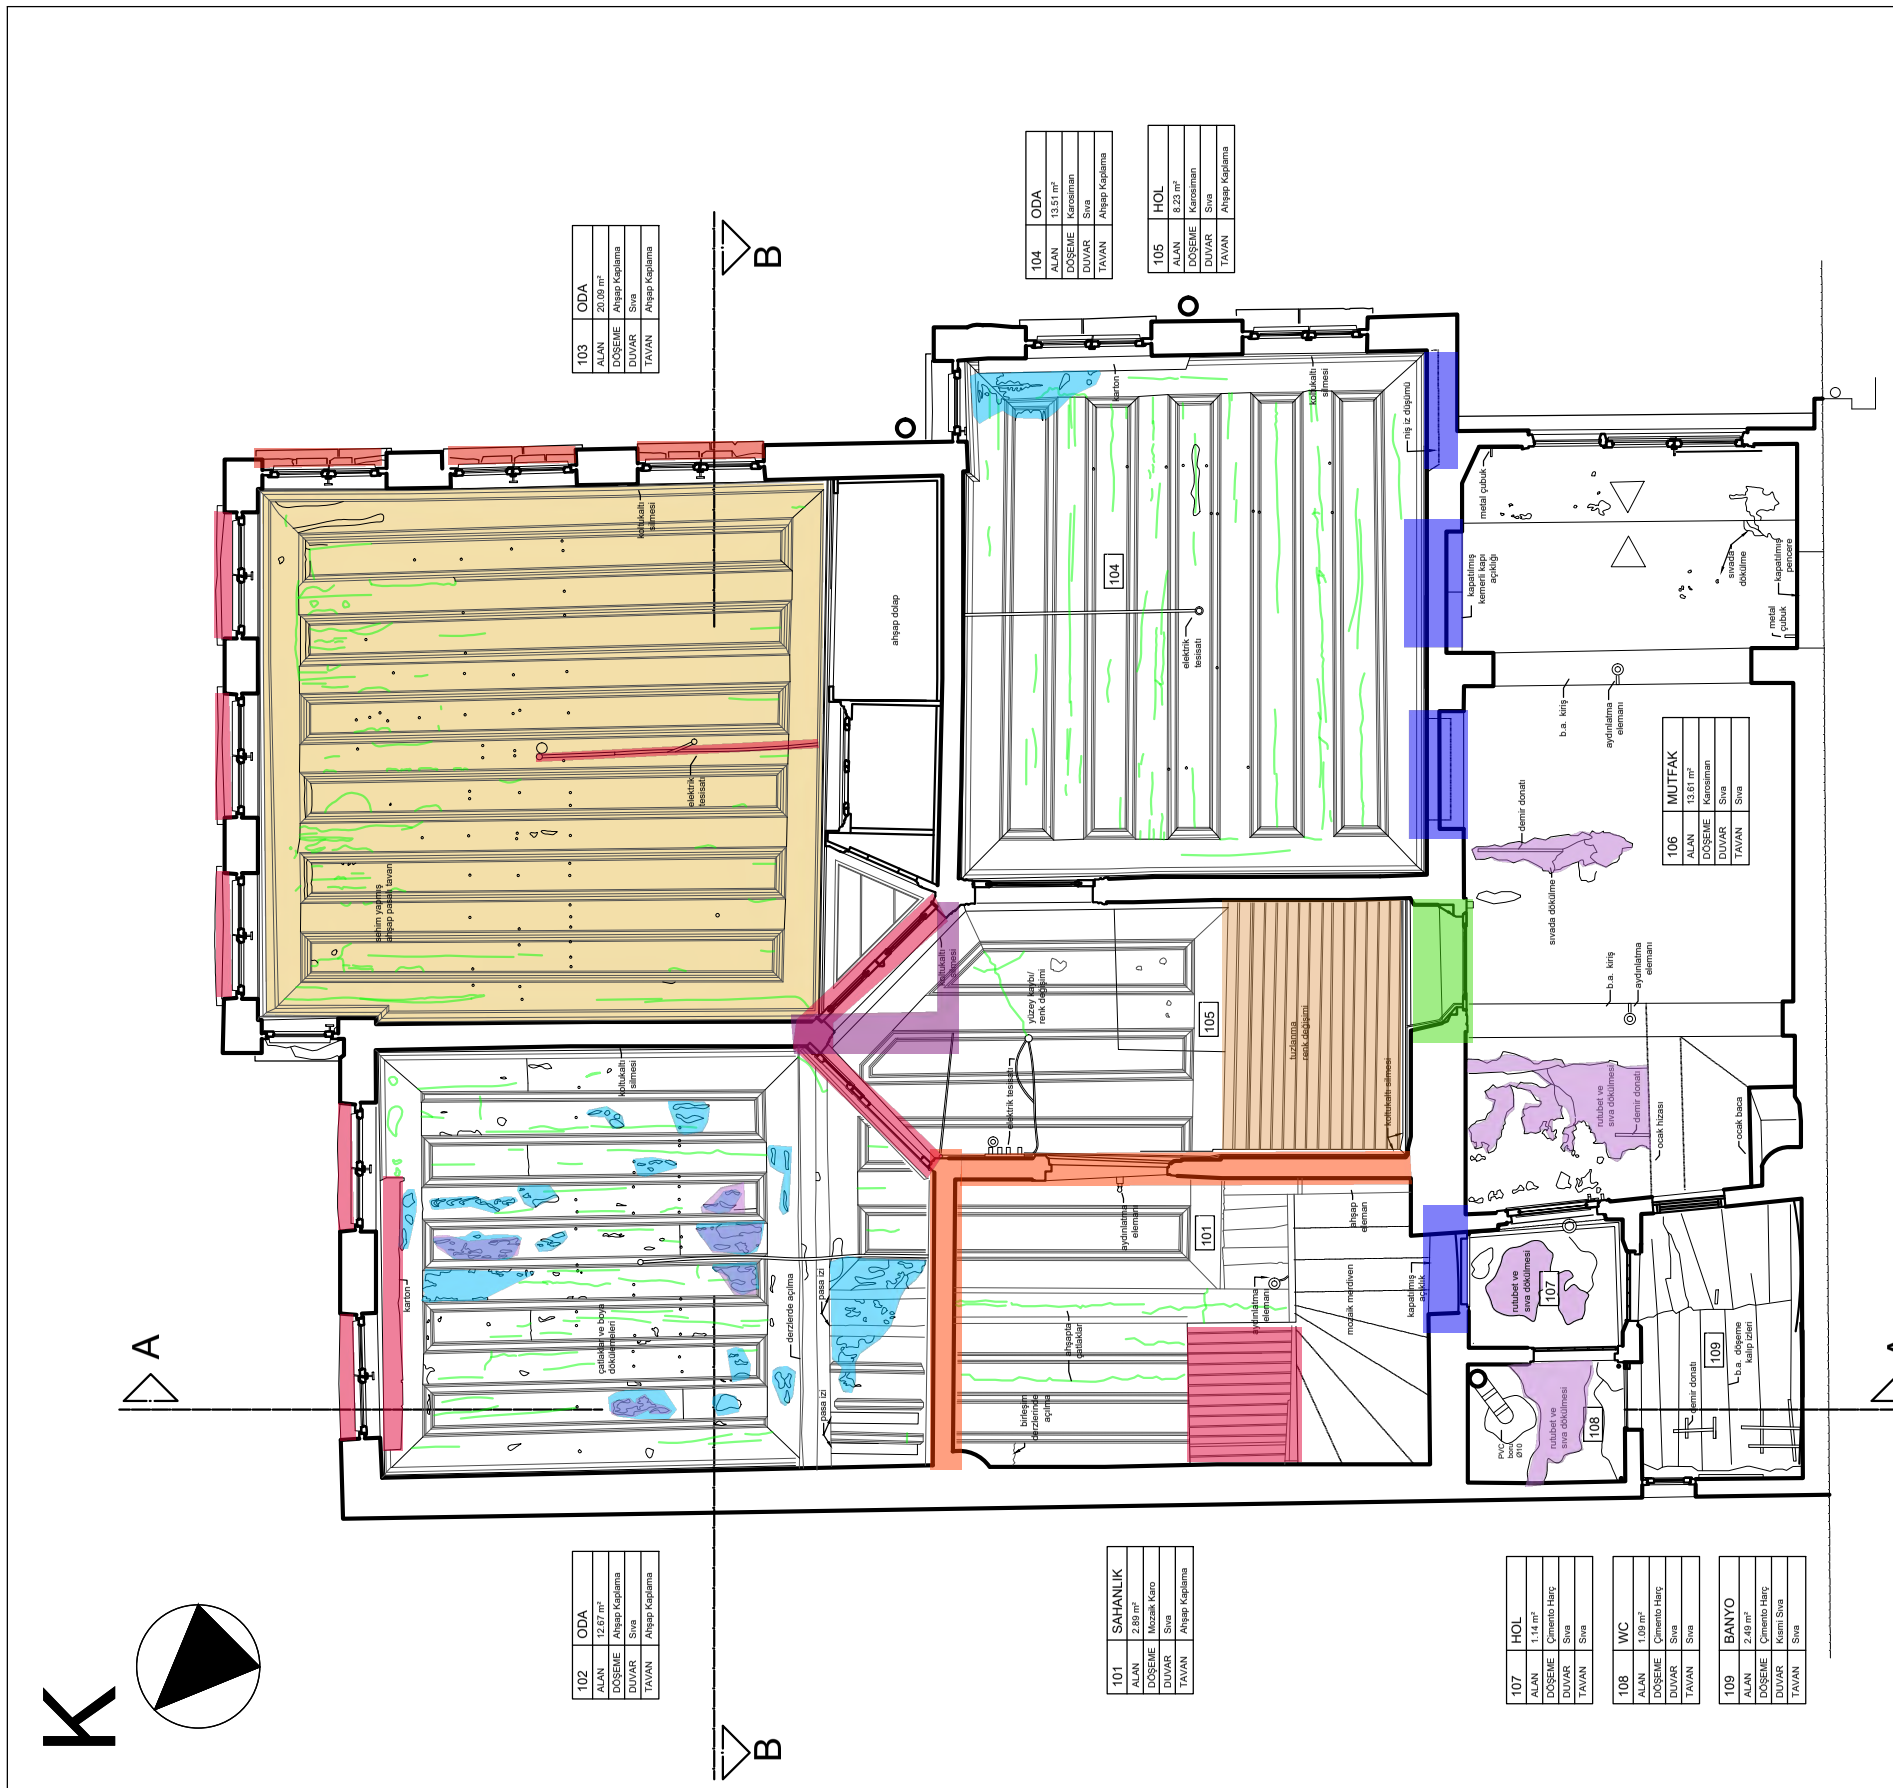
Şekil D.55, Rölöve, Birinci Kat Tavan Planı - Ölçülü, Hasar Analizi.

Ayrıca, Z07, 106, 107, 108 nolu mekanların tavanlarında demir donatılarda rutubet kaynaklı olarak korozyon oluşması nedeniyle çatlaklar oluşmuştur.
